RELAZIONE TECNICO - DESCRITTIVA

Alloggio codice EUD0719

Via Diaz, 33 - TARVISIO (UD)

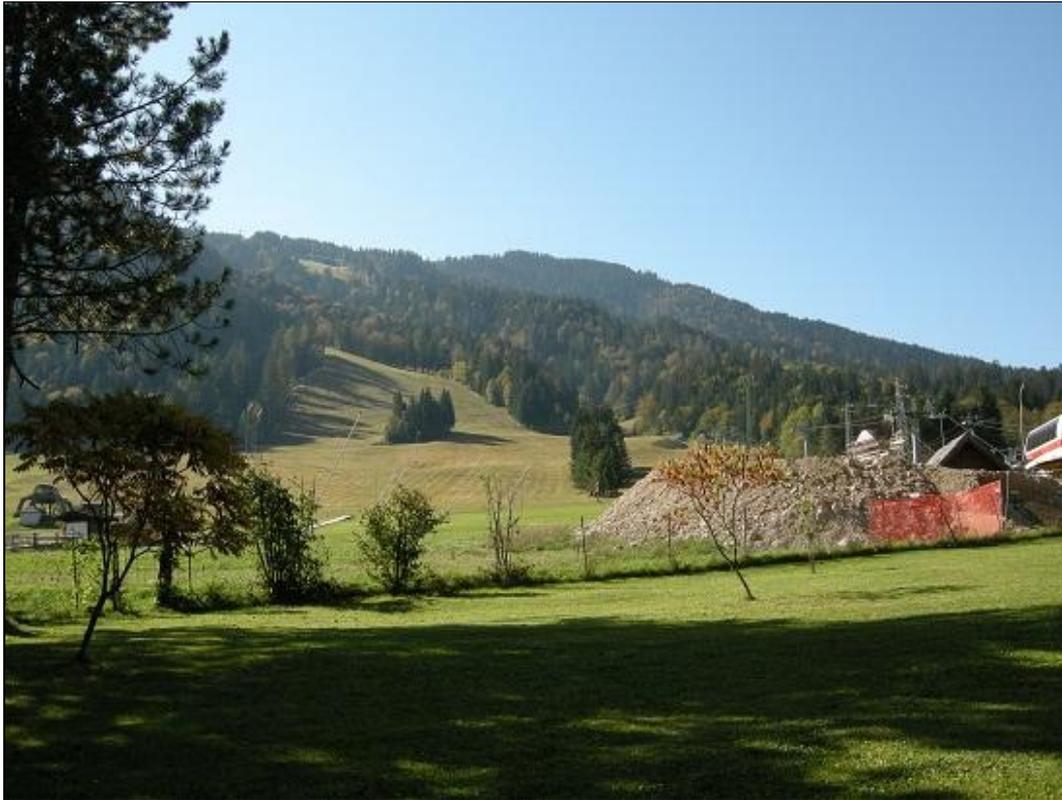
Foto 3 – Panoramicità del comprensorio in cui sorgono gli alloggi di Via Diaz sull'arrivo della principale pista da sci del comprensorio.

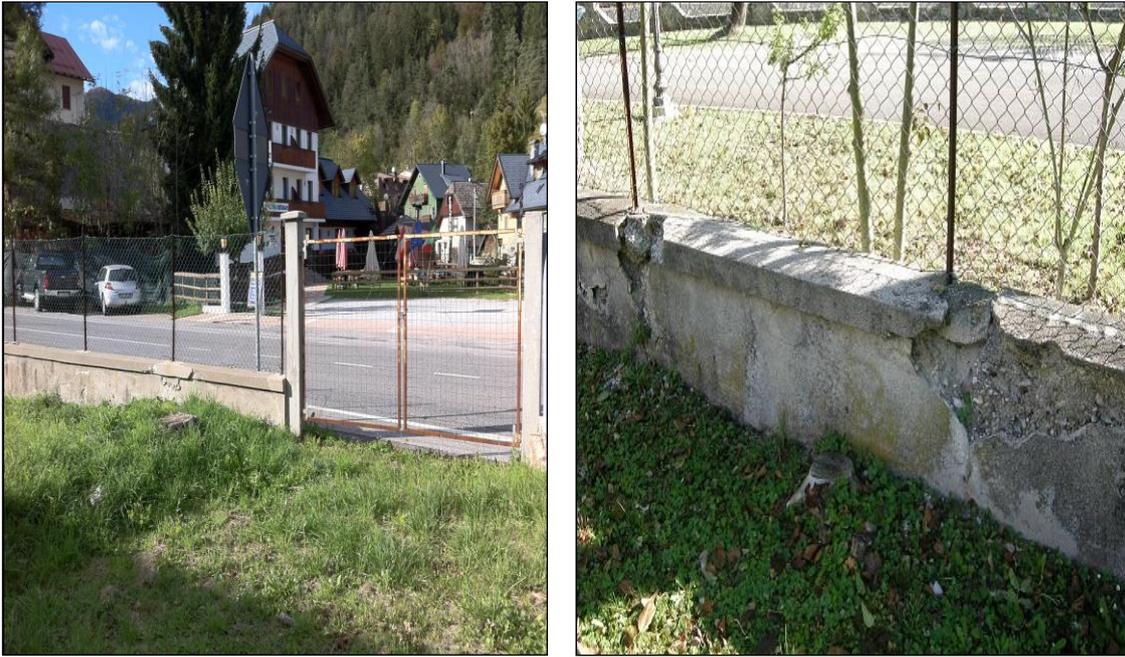
All'edificio in oggetto si accede direttamente da Via Diaz. L'intera area è recintata e delimitata da muretti perimetrali e da due cancelli in molti casi in condizioni fatiscenti (foto 4)

Foto 4 - Particolare fotografico dal quale si evince lo stato del cancello d'ingresso e del muro di recinzione dell'edificio.

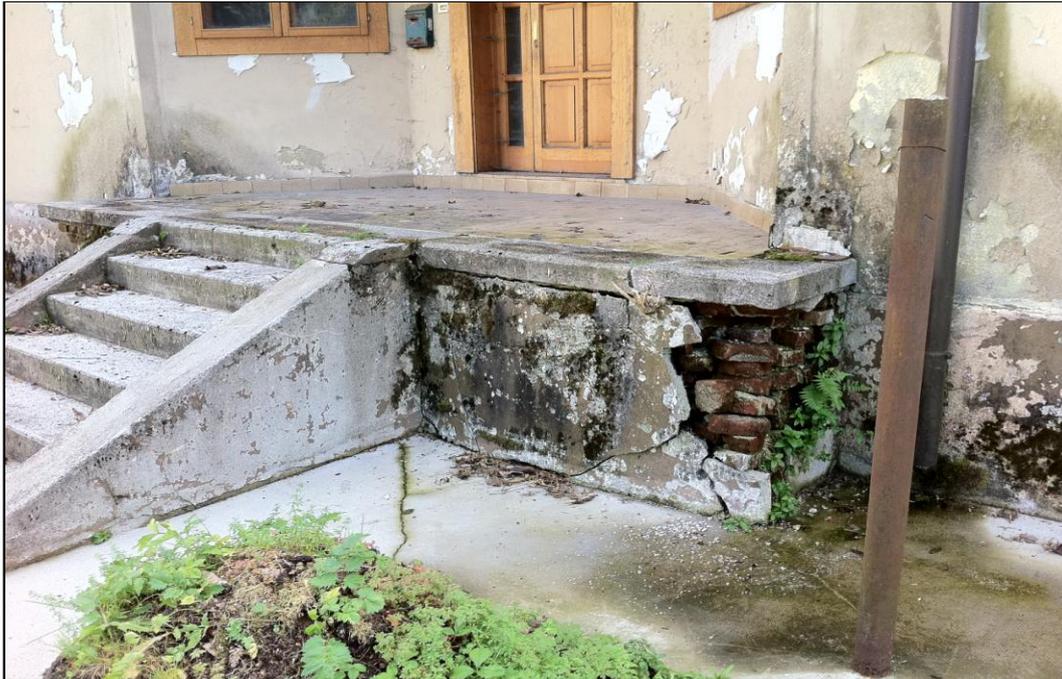
L'edificio ha struttura portante mista (calcestruzzo/mattoni) al piano cantinato, struttura con telaio in legno e travetti in acciaio nel piano terra e nel solaio e tamponature esterne in legno rivestito. La copertura è a falde in lamiera con orditura in legno, la qualità degli intonaci esterni risulta pessima, la tinteggiatura esterna è degradata in buona parte della superficie totale (foto 5 e 6).

Foto 5 - Particolare fotografico dal quale si evince lo stato conservativo delle facciate esterne del fabbricato. Ingresso principale.

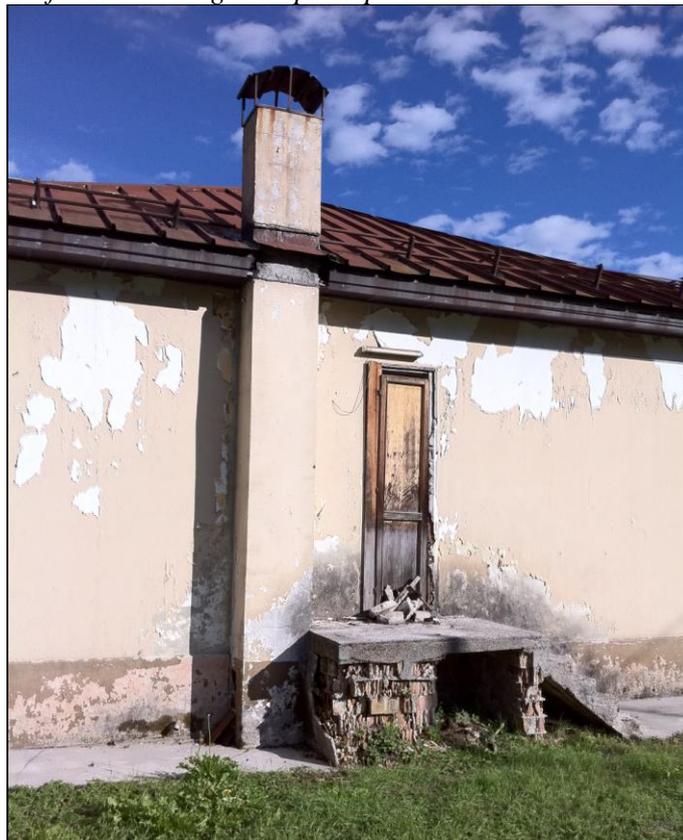
Foto 6 - Particolare fotografico dal quale si evince lo stato della tinteggiatura e dell'intonaco esterno

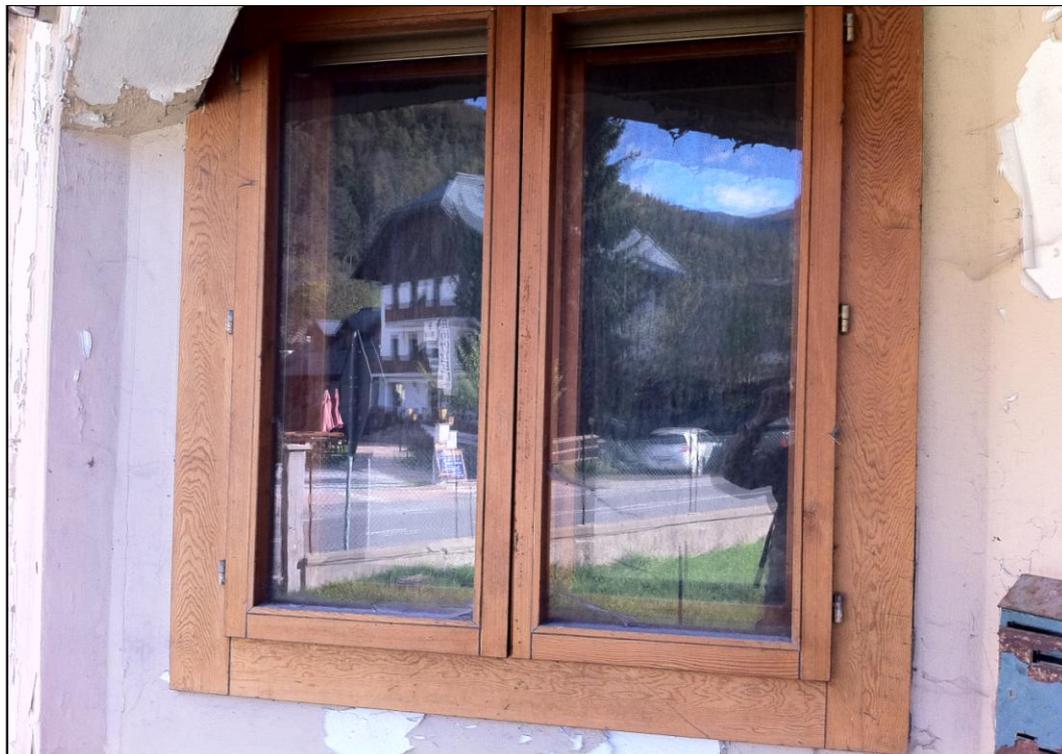
d'oscuro sono presenti delle tende oscuranti. Nel complesso tali infissi si presentano in mediocri condizioni (foto 7 e 8)

Foto 7 - Particolare fotografico dal quale si evince la tipologia di infisso esterno

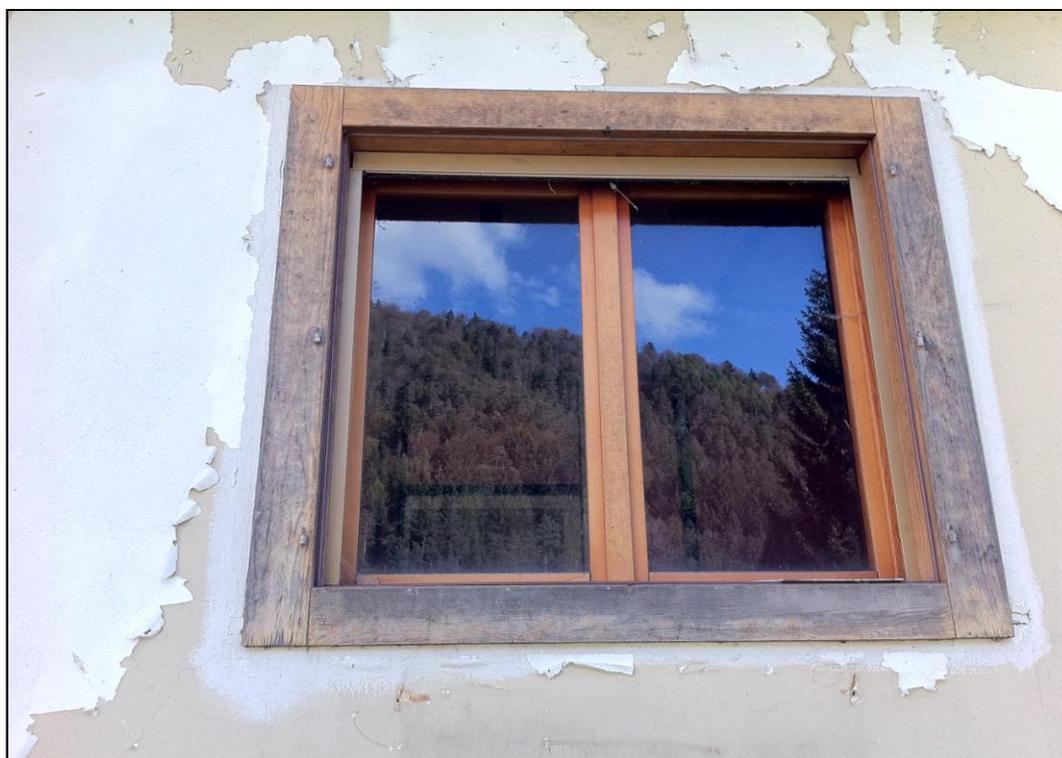
Foto 8 - Particolare fotografico dal quale si evince la guida in alluminio della tenda oscurante, in questo caso l'infisso esterno è mancante

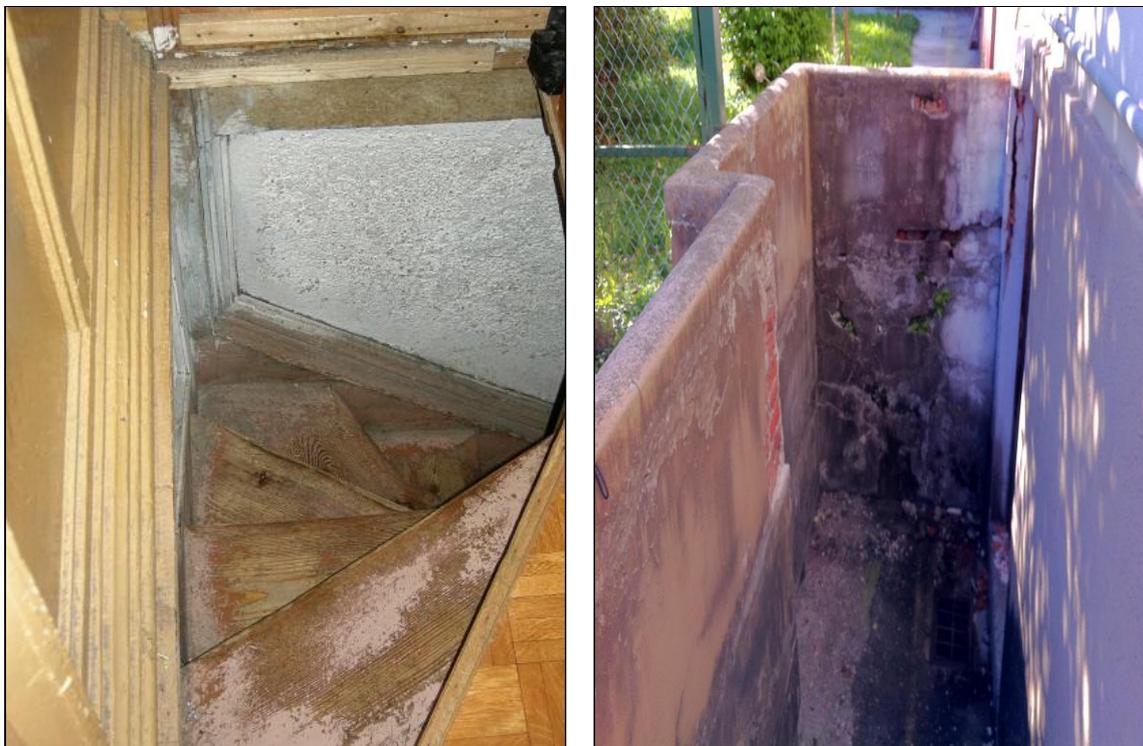
Le cantine pertinenziali, alle quali si accede sia dall'interno con una scala a chiocciola in legno allocata in prossimità dell'ingresso sia dall'esterno con una scala posta nel retro dell'edificio presentano uno stato complessivo mediocre, in considerazione della destinazione d'uso (foto 9).

Foto 9 – Particolare fotografico dei due accessi alle cantine pertinenziali, sx accesso interno, dx accesso esterno

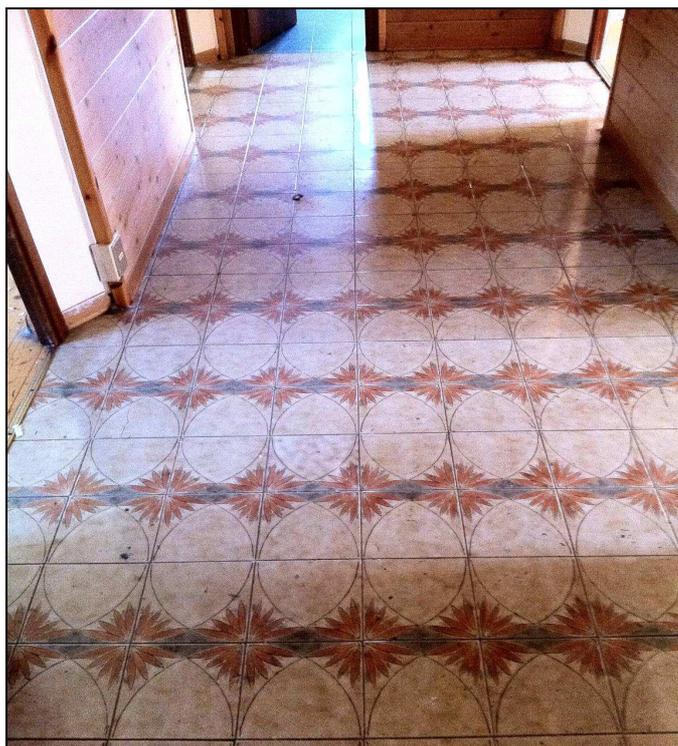
Le pavimentazioni sono in materiale vario ed in mediocri condizioni. Prevalente piastrelle di ceramica, ad eccezione del parquet nelle stanze da letto (vds.foto 1, 2 dell'Allegato 1).

*Foto 1 - stato manutentivo pavimentazione dell'in
gresso/corridoio e del soggiorno (piastrelle di
ceramica).*

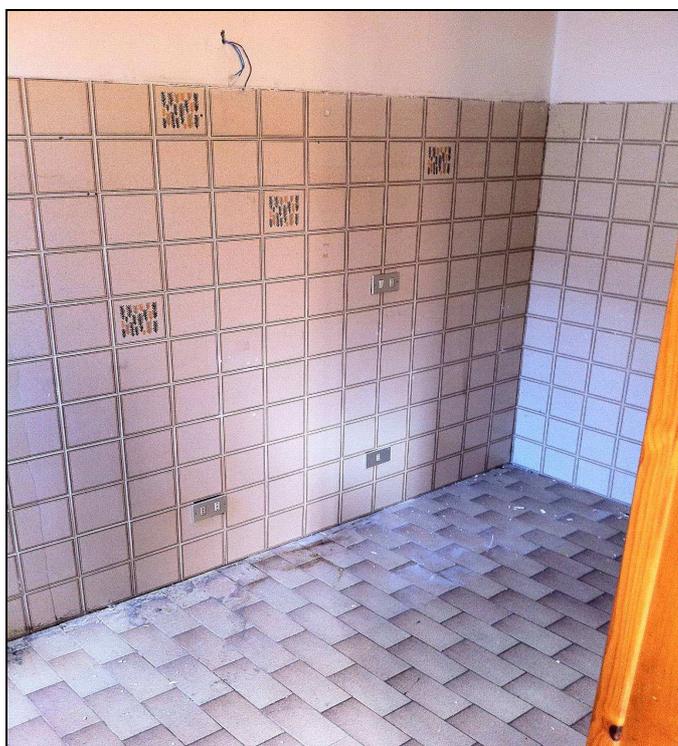
*Foto 2 - stato manutentivo pavimentazione della cucina
(piastrelle di ceramica)*

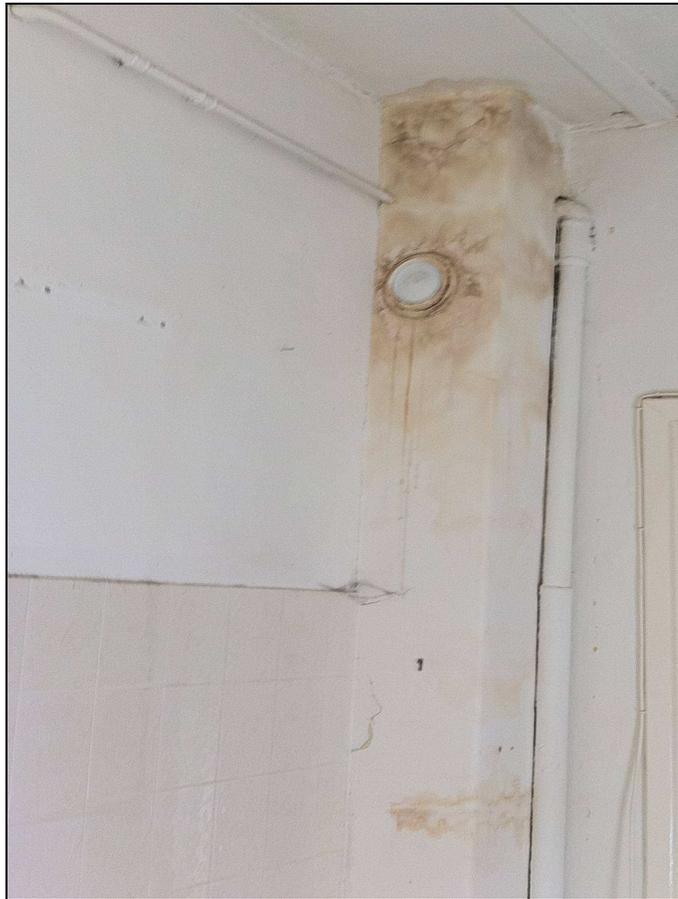
I tramezzi sono in legno rivestiti con perlina. Le condizioni generali delle pareti e dei soffitti interni sono mediocri a seguito di alcune infiltrazioni di acque piovane (foto 3 dell'Allegato 1).

Foto 3.- infiltrazioni di acque piovane dalla copertura

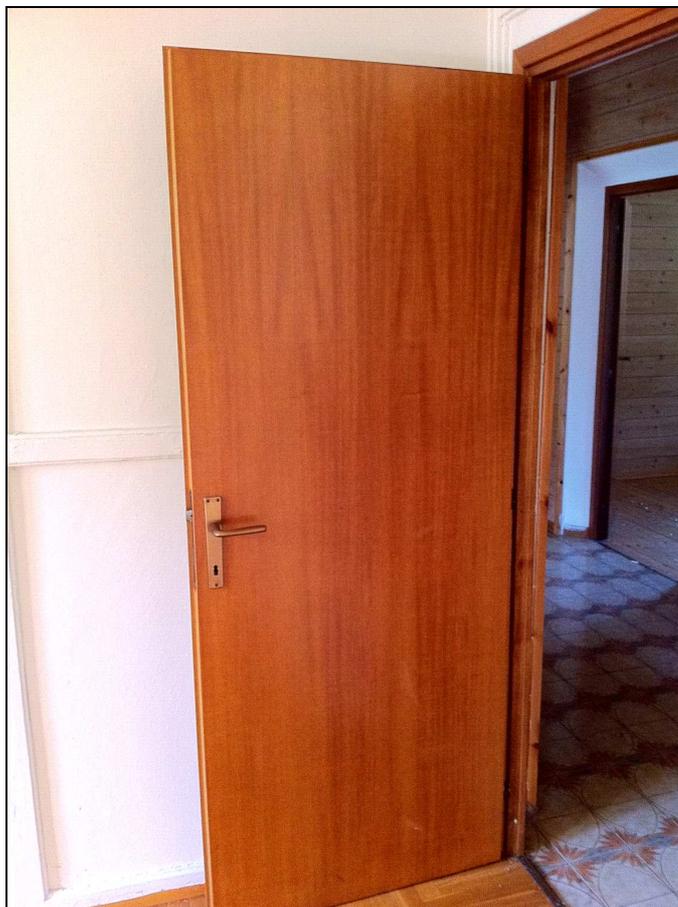
Gli infissi interni si presentano in buono stato e sono realizzati in legno tamburato liscio. La porta di ingresso è in legno, rinforzata (foto 4 dell'Allegato 1).

Foto 4.- serramento interno e portoncino d'ingresso

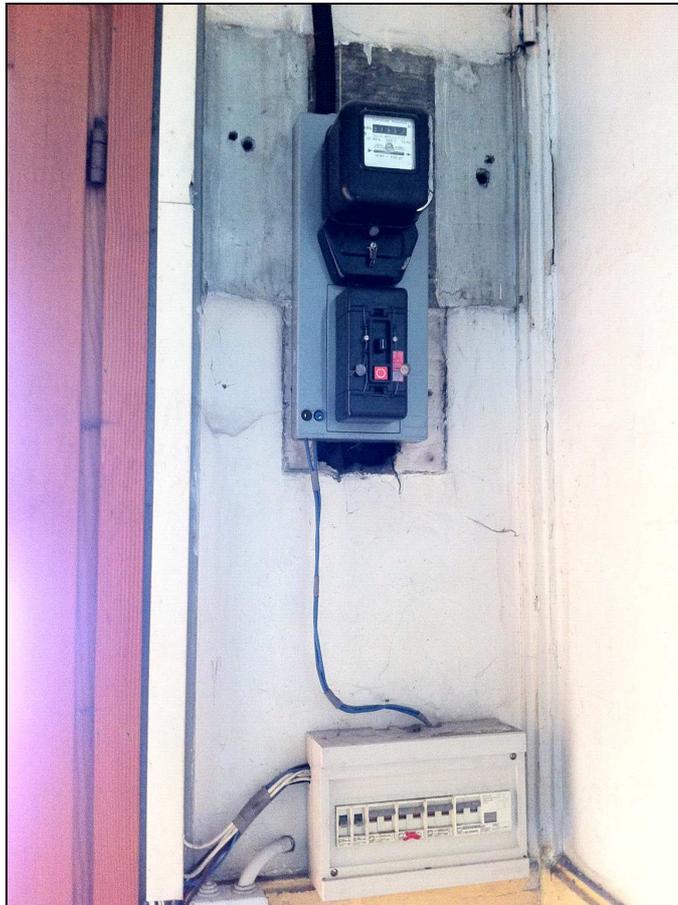
- impianto elettrico non adeguato alla normativa vigente (foto 5 dell’Allegato 1);
- impianto idrico-sanitario;
- impianto di riscaldamento autonomo a gasolio (foto 6 dell’Allegato 1);

Foto 5.- Quadro elettrico

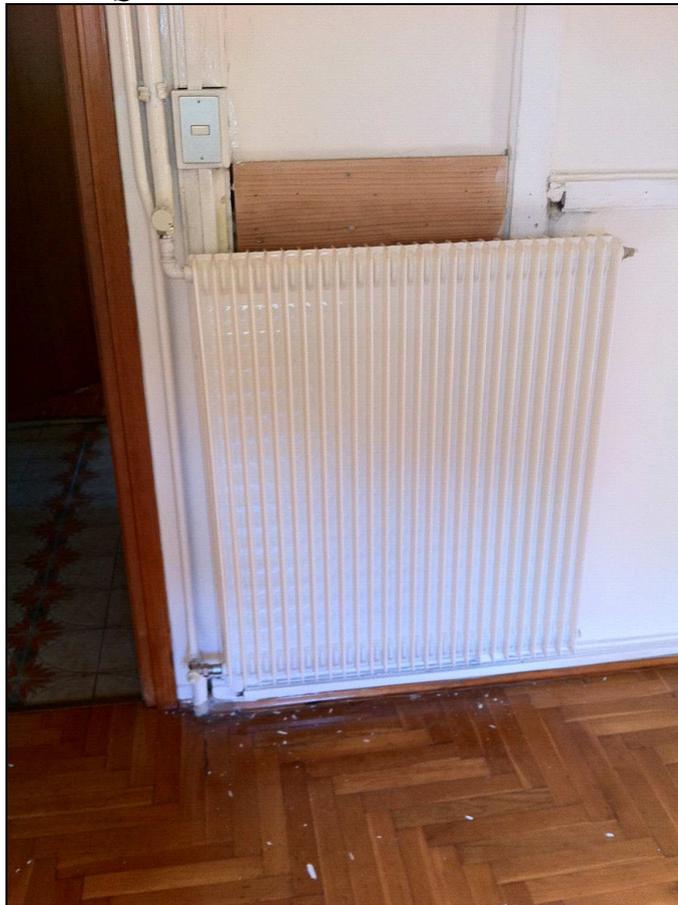
- *impianto idrico sanitario e servizi igienici*: in pessime condizioni in quanto non risultano negli anni interventi parziali/totali di manutenzione;
- *impianto termico*: autonomo con radiatori presenti in ogni stanza e con la caldaia a gasolio nel piano cantinato. Tale impianto si presenta in pessime condizioni in quanto necessita di interventi radicali di manutenzione/sostituzione.

Foto 6.- Dettaglio dell'impianto di riscaldamento
