RELAZIONE TECNICO - DESCRITTIVA

Alloggio codice EUD0114

Viale Venezia, 398 - UDINE (UD)

Data sopralluogo: 26 ottobre 2011

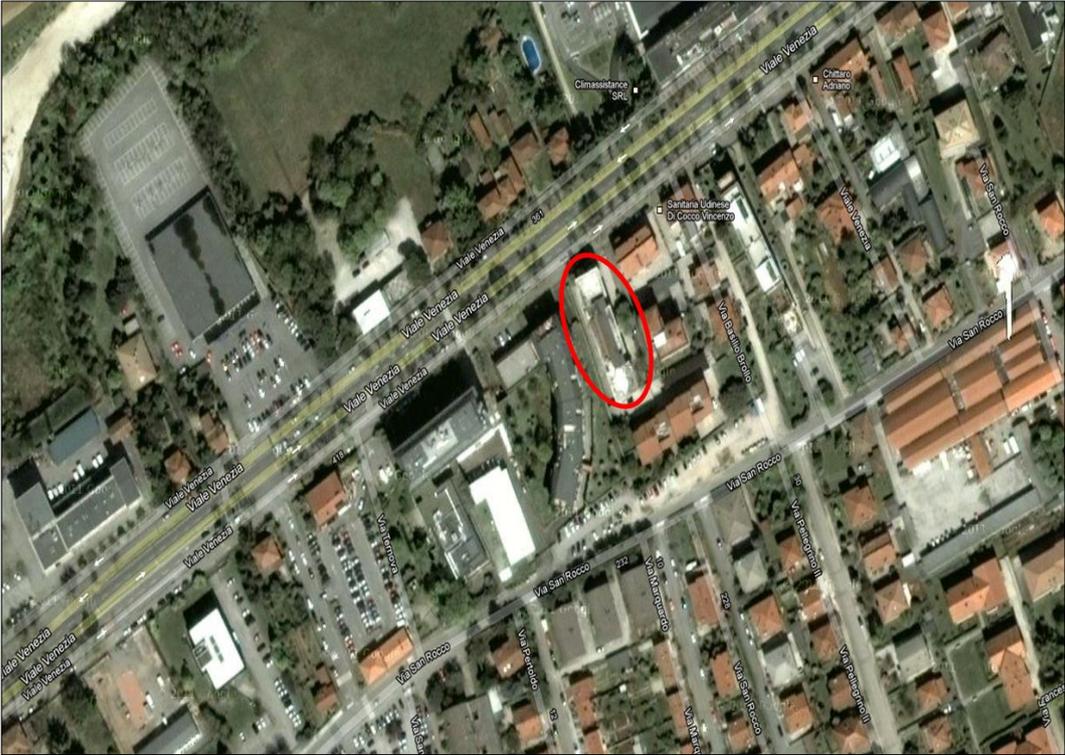
Foto 1 – Particolare fotografico relativo al contesto urbanistico di medio pregio, costituito in prevalenza da edifici pluripiano di destinazione residenziale.

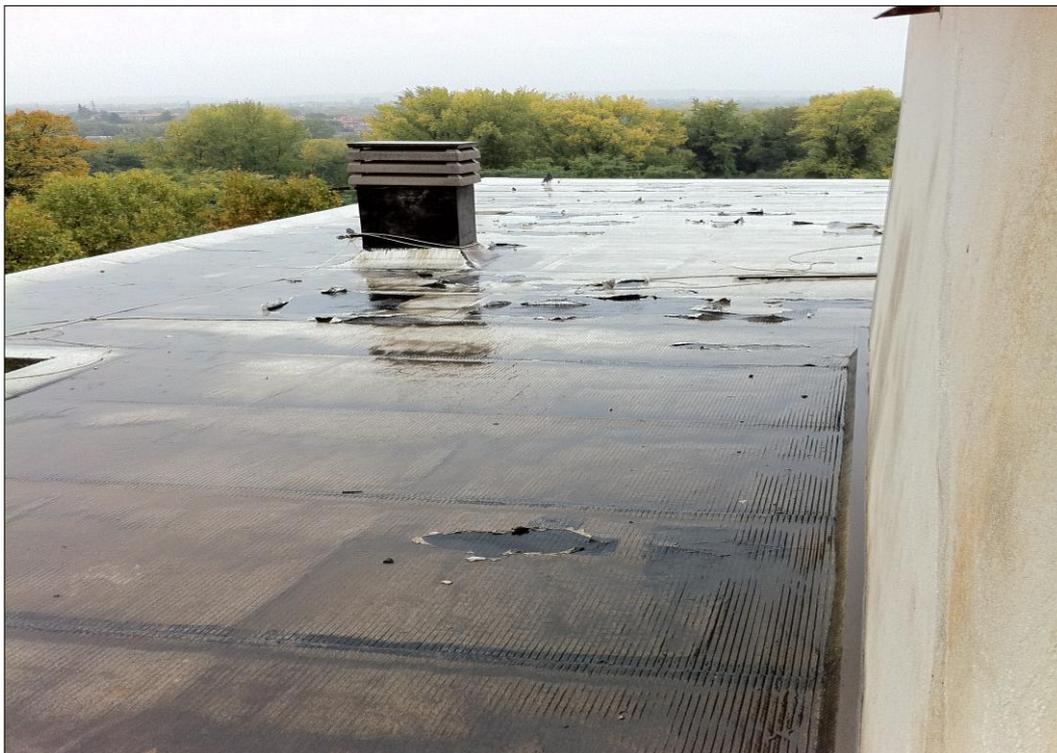
L'edificio ha struttura portante in cemento armato, solai e tamponamenti in latero cemento e i rivestimenti esterni delle facciate sono realizzati con piastrelle di ceramica. La copertura è a terrazzo ed è costituita da un corpo centrale con rivestimento in piastrelle di ceramica adibito a stenditoio e da quattro corpi perimetrali anch'essi a terrazzo rivestiti con guaina bituminosa. Nelle travi in cemento armato costituenti l'orditura del tetto sono visibili, in più punti, fenomeni di carbonatazione delle armature interne i quali hanno causato la caduta di buona parte dei copriferri. La copertura si presenta in ogni sua parte in pessime condizioni. (Foto 2 e 3)

Foto 2 - Particolare fotografico dal quale si evince lo stato conservativo della copertura.

- *Impianto elettrico e citofonico*: l'impianto elettrico e citofonico esistente non rispetta la normativa vigente in materia.
- *Copertura*: realizzata in latero cemento con orditura in calcestruzzo armato, presenta numerose infiltrazioni di acque meteoriche dovute alle pessime condizioni generali della guaina bituminosa isolante. Tali infiltrazioni hanno causato inoltre la carbonatazione e la successiva l'esposizione all'aria delle armature presenti nelle travi di orditura;

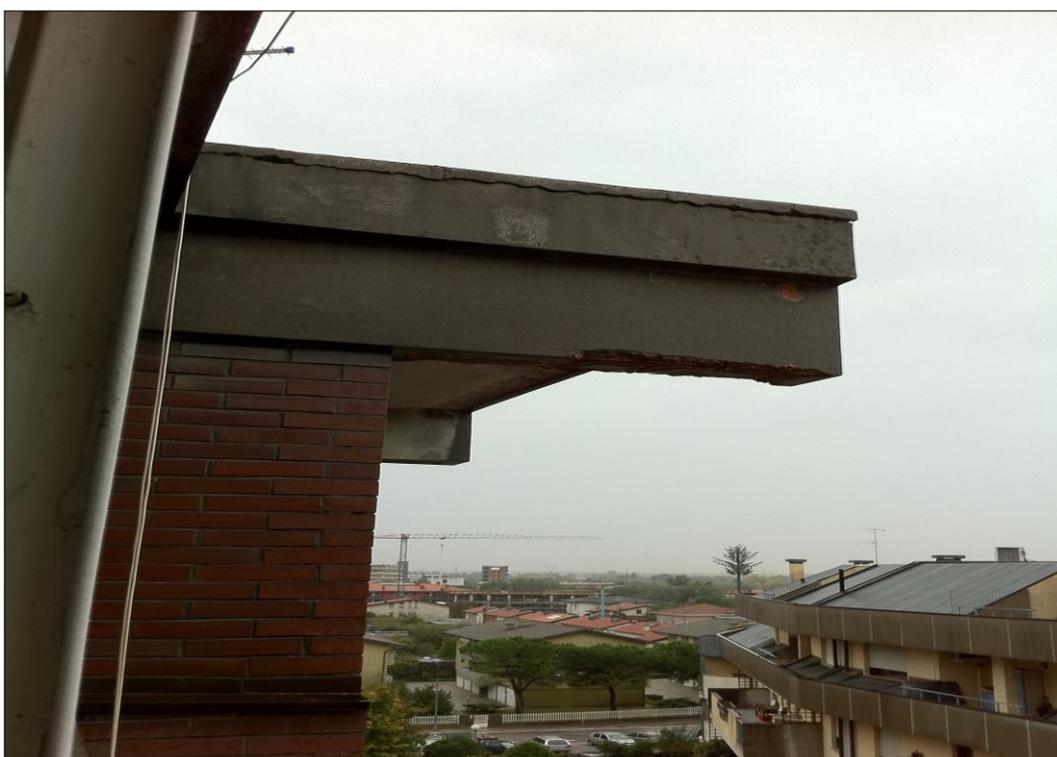
Foto 3 - Particolare fotografico dal quale si evince lo stato conservativo dell'orditura del tetto.

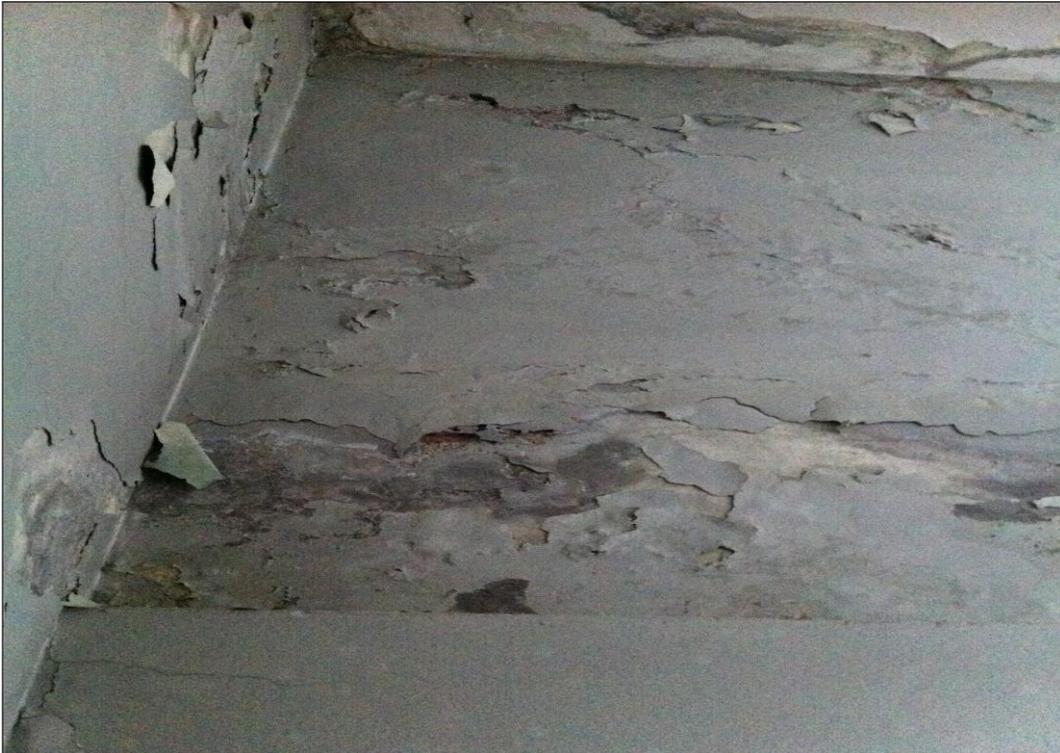
La qualità delle facciate esterne risulta scadente. Tali parti non hanno mai subito interventi di manutenzione ordinaria e/o straordinaria dalla data di realizzazione. Sono infatti evidenti le manifestazioni di vetustà dei rivestimenti esterni in particolare per quanto riguarda la loro capacità impermeabilizzante, infatti, sono numerosi i punti d'infiltrazione di acque piovane sia nei corpi scale principali che all'interno delle unità abitative. Le porzioni di superficie da manutenzionare e/o sostituire sono superiori al 10% della superficie di totale. (Foto 4).

Foto 4 - Particolare fotografico dal quale si evincono le infiltrazioni di acque meteoriche nei vani scala, dalle facciate esterne.

- *Prospetti esterni*: Sono presenti numerosi punti d'infiltrazione di acque meteoriche dalla facciata esterna. Il totale delle superfici deteriorate supera abbondantemente il 10% della superficie complessiva;

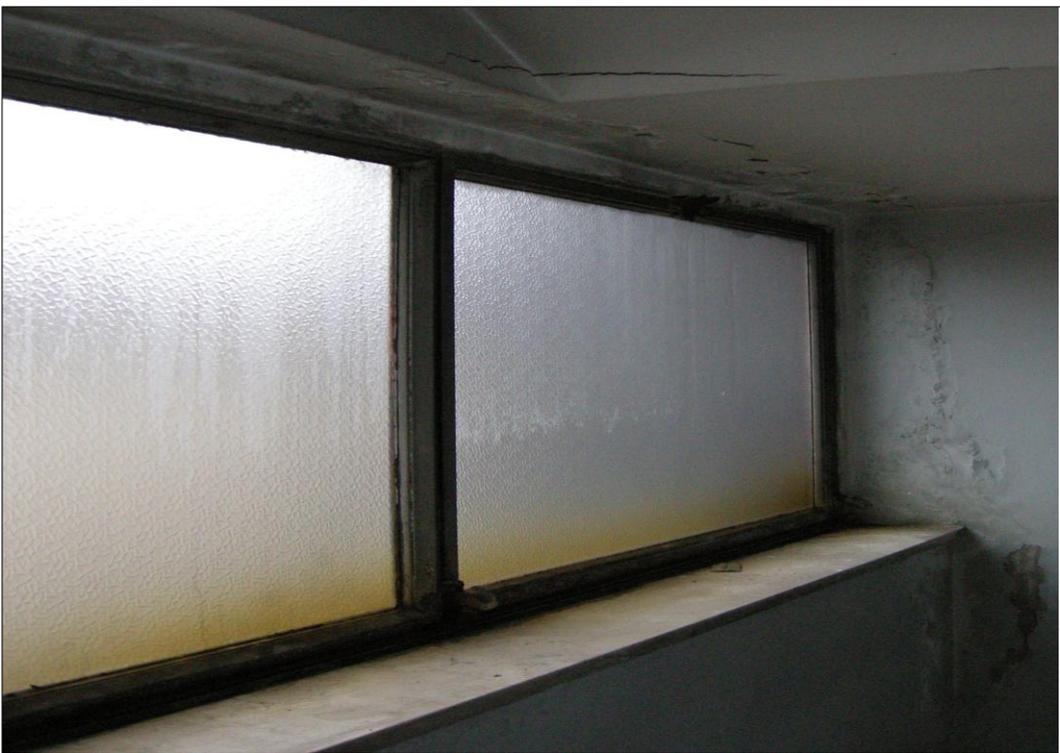
Gli infissi esterni delle parti comuni sono costituiti da un telaio in ferro verniciato con vetro semplice. Nel complesso tali infissi si presentano in pessime condizioni. (Foto 5)

Foto 5 - Particolare fotografico dal quale si evince lo stato e la tipologia degli infissi presenti nelle parti comuni.

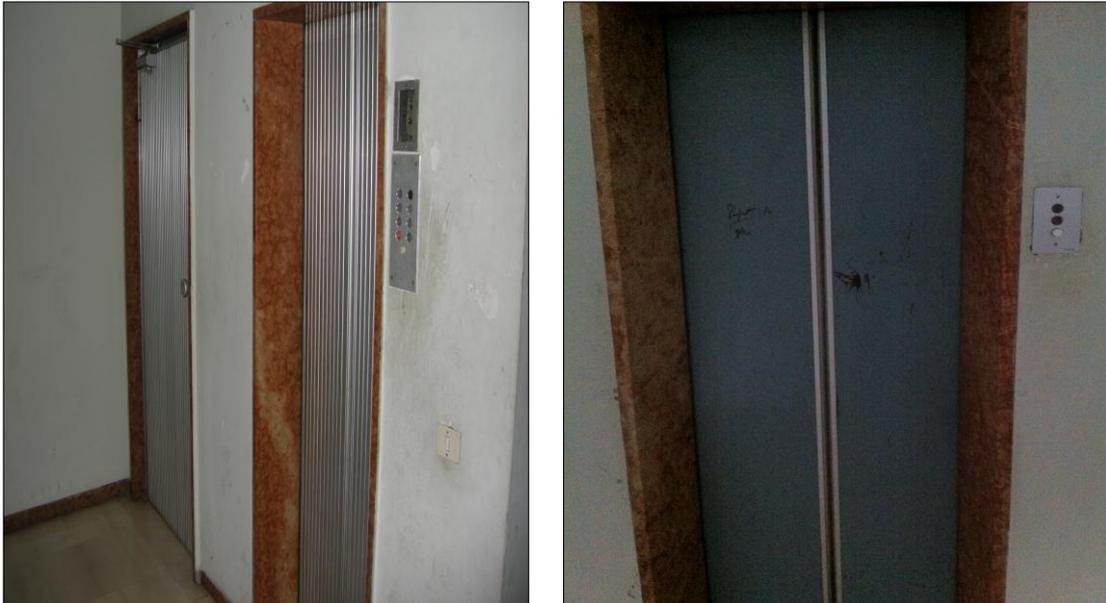
Tutte le parti comuni dell'edificio si presentano in pessime condizioni in particolare: i vani scale, gli ascensori, le recinzioni perimetrali e le canne fumarie. (Foto 6 e 7).

Foto 6 - Particolare fotografico dal quale si evincono due degli accessi agli ascensori.

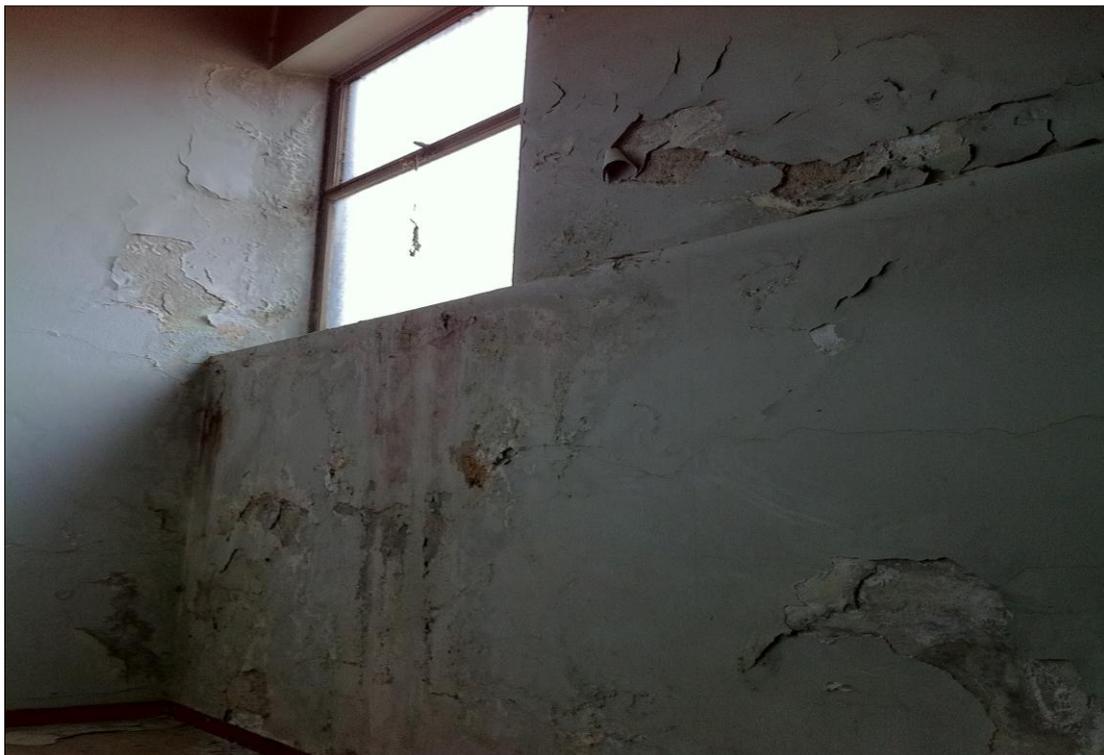
Foto 7 - Particolare fotografico dal quale si evince lo stato interno dei vani scale

- *Scale e parti comuni*: le scale interne e le restanti parti comuni (marciapiedi, accessi all'area verde comune e muri perimetrali) si presentano in pessime condizioni in quanto risultano danneggiate per una superficie di oltre il 30% della superficie totale;

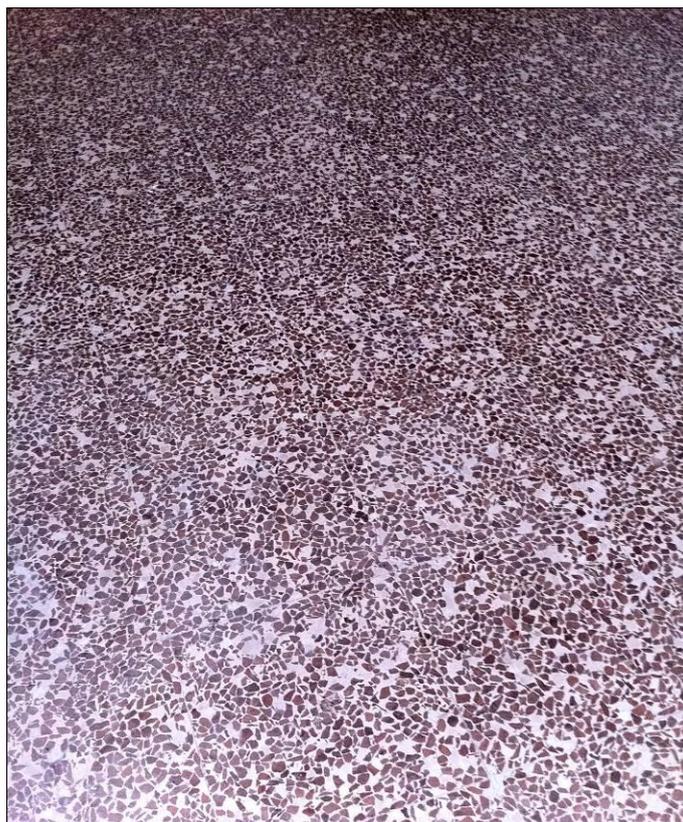
Le pavimentazioni sono in materiale vario ed in pessime condizioni. Il bagno è pavimentato con piastrelle di ceramica, le camere da letto sono pavimentate in parquet e i rimanenti vani dell'unità immobiliare sono pavimentati in marmetta. (Foto 1, 2 e 3 dell'Allegato 1).

Foto 1 - stato manutentivo pavimentazione dell'ingresso / corridoio.

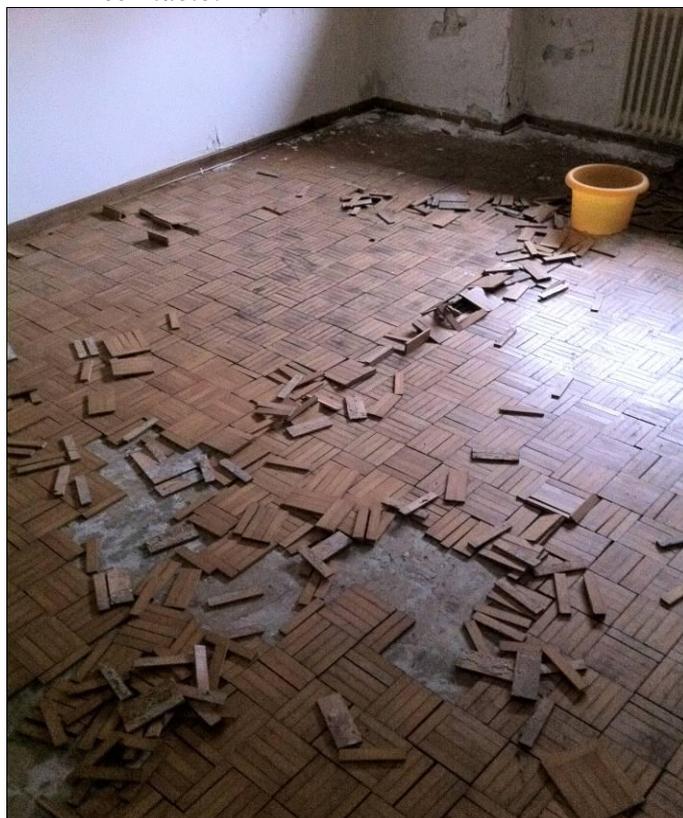
Foto 2 - stato manutentivo pavimentazione camere.

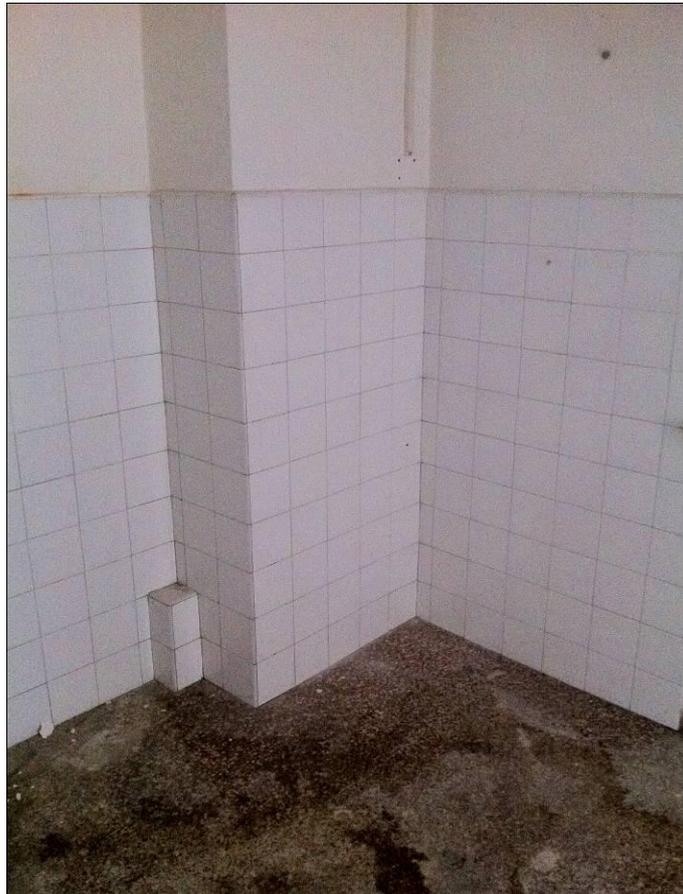
Foto 3 - stato conservativo della cucina.

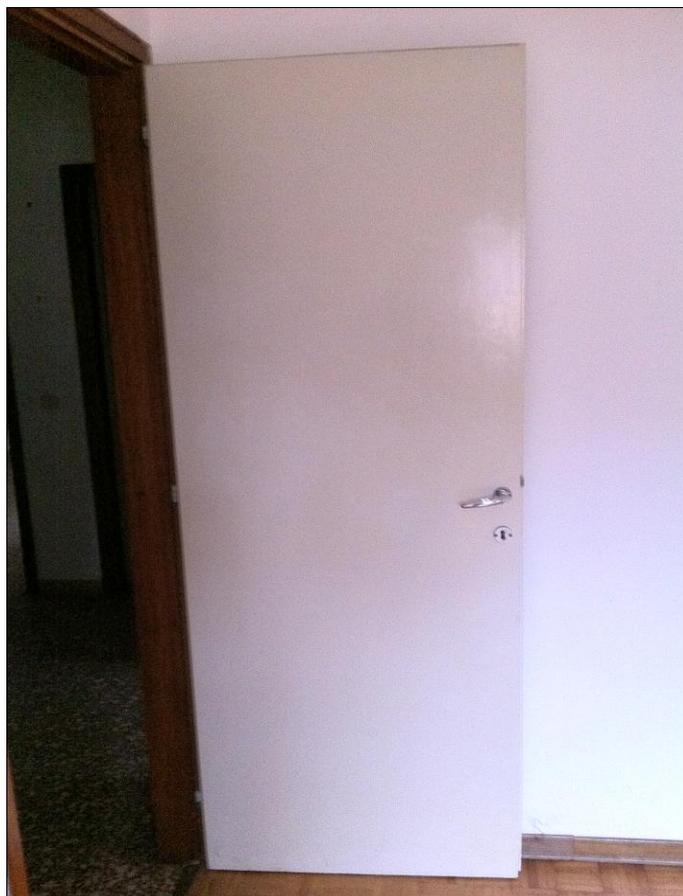
Gli infissi interni, realizzati in legno tamburato liscio, si presentano in pessime condizioni. La porta di ingresso è in legno, rinforzata (Foto 4 dell'Allegato 1).

Foto 4 - porta interna.

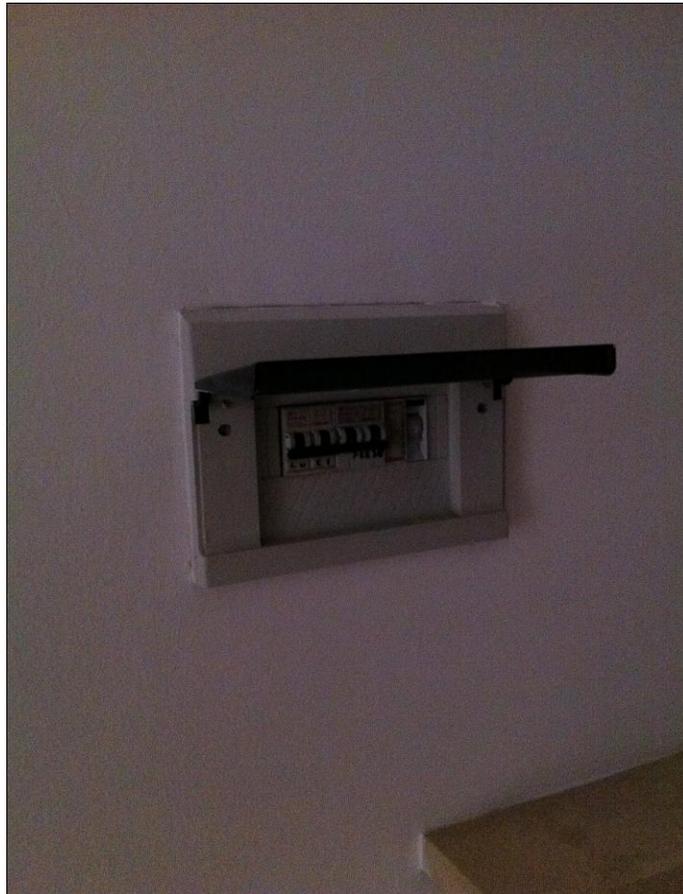
- impianto elettrico non adeguato alla normativa vigente (Foto 5 dell'Allegato 1);

- *impianto elettrico*: non rispondente alla normativa vigente;
- *impianto idrico sanitario e servizi igienici*: in pessime condizioni in quanto non risultano negli anni interventi parziali/totali di manutenzione;

Foto 5 – quadro elettrico dell'unità immobiliare.

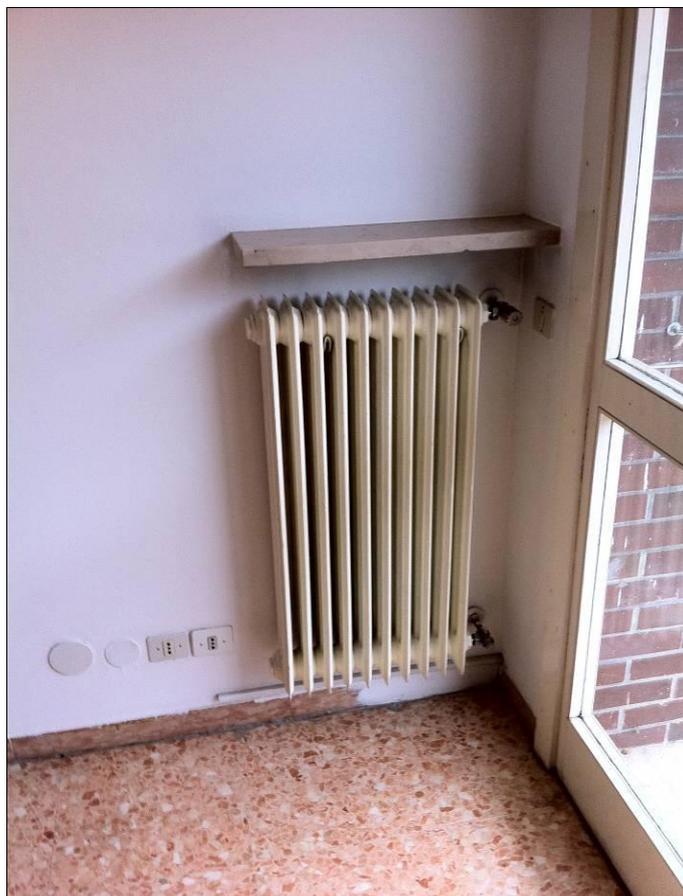
- impianto idrico-sanitario ;
- impianto di riscaldamento autonomo a gasolio (Foto 6 dell'Allegato 1);

- *impianto termico*: autonomo con radiatori presenti in ogni stanza e con la caldaia a gasolio nel piano cantinato. Tale impianto si presenta in pessime condizioni in quanto necessita di interventi radicali di manutenzione/sostituzione.

Foto 6 - dettaglio dell'impianto di riscaldamento centralizzato a gasolio.
