**12° REPARTO INFRASTRUTTURE**

**RELAZIONE TECNICO - DESCRITTIVA**

**Alloggio codice ETS0021**

**Via Casimiro Donadoni 19/23, TRIESTE**

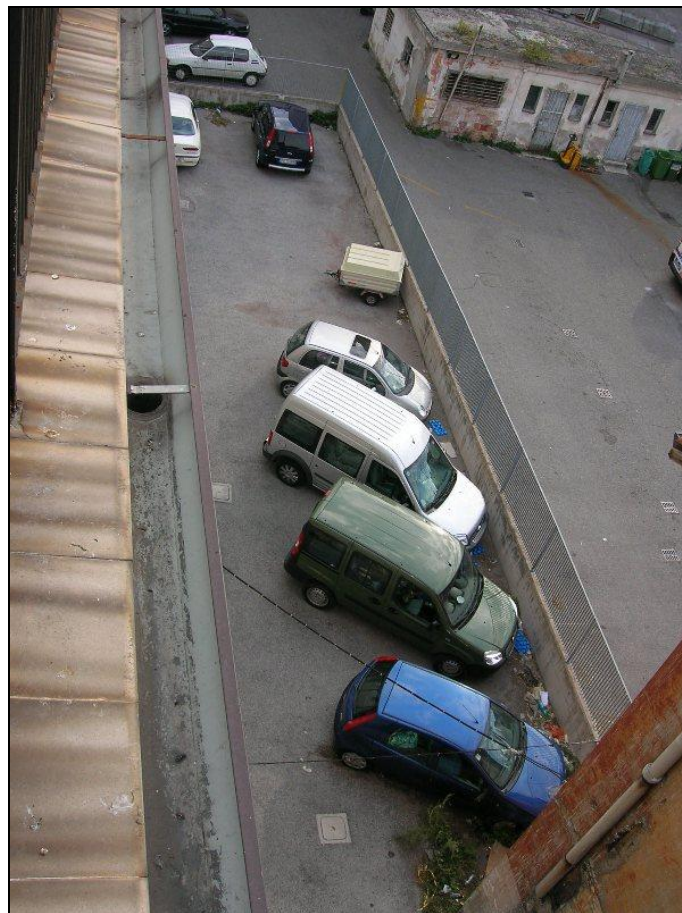
L'edificio non dispone di box auto ma solo di posti auto delimitati da un muretto in calcestruzzo armato e da recinzione metallica (foto 3).

*Foto 3 – Particolare fotografico dell'area di parcheggio dell'edificio e della recinzione perimetrale.*

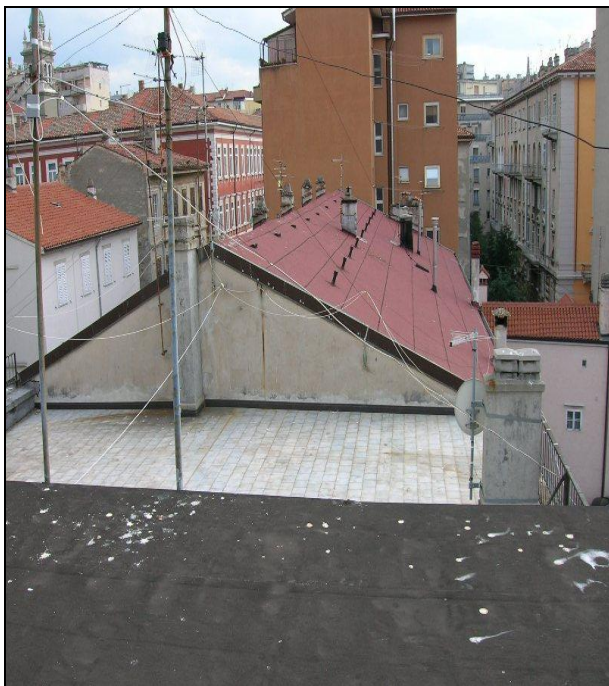
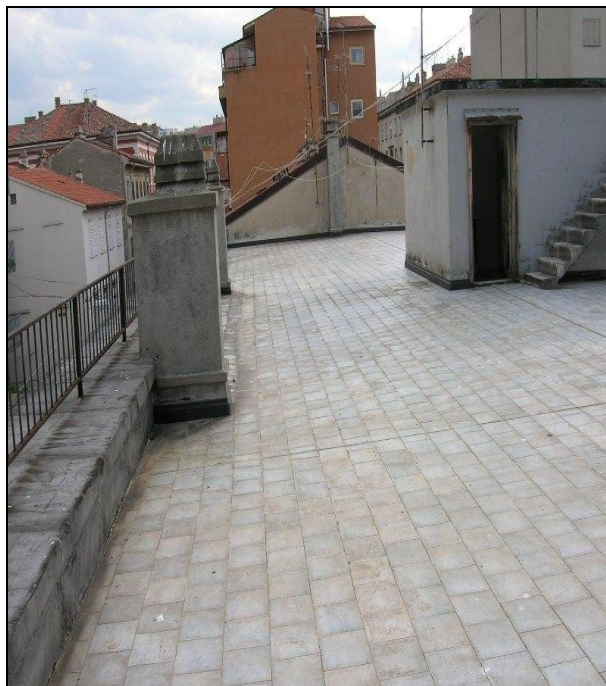
L'edificio ha struttura in muratura portante e tamponature esterne in muratura. Il tetto si presenta una parte realizzato a falde con solaio in travi di legno e rivestimento in guaina bituminosa e il restante

tetto con copertura a terrazza (foto 4), la qualità degli intonaci esterni risulta scadente in quanto presenti numerosi rigonfiamenti e distacco di materiale (foto 5).

*Foto 4 – Particolare fotografico dal quale si evince le tipologie di copertura dell'edificio: a sinistra copertura a falde, a destra copertura a terrazza*

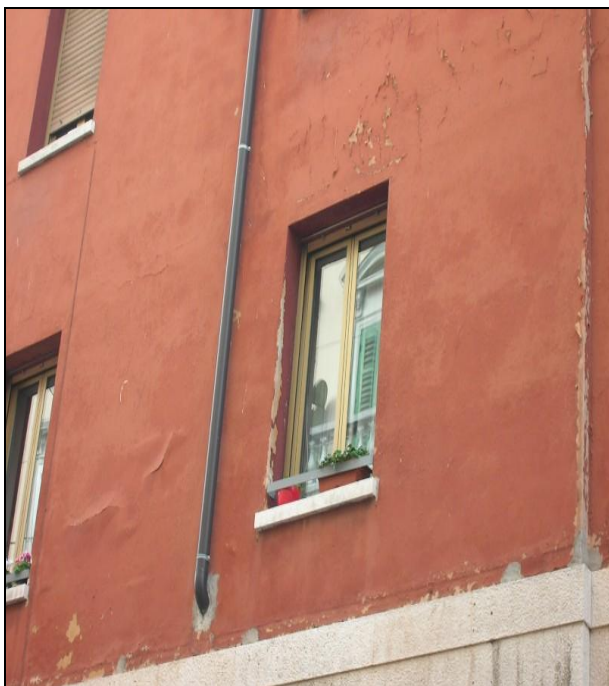
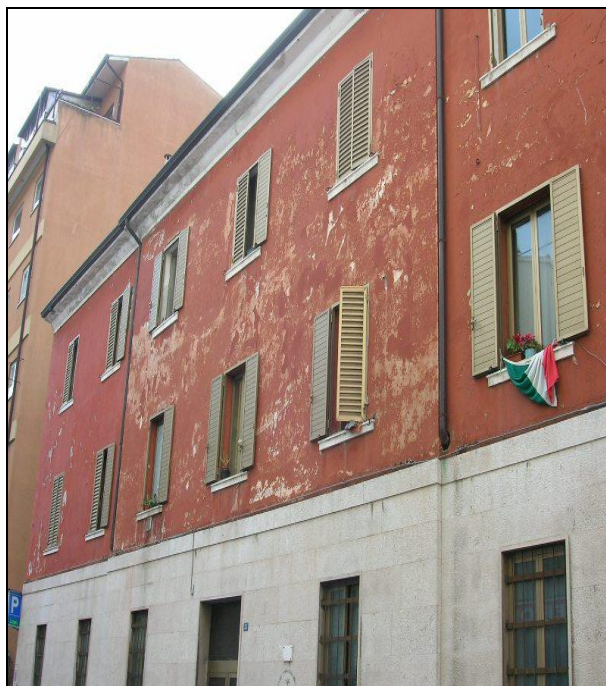
*Foto 5 - Particolare fotografico dal quale si evince l'aspetto e lo stato conservativo delle facciate esterne del fabbricato. Vista lato est.*

- *Prospetti esterni*: Sono in condizioni scadenti, in quanto sono presenti evidenti segni di degrado negli intonaci esterni di tutte le facciate per una superficie superiore al 10% della superficie complessiva;
- *Impianto elettrico, citofonico*: l'impianto elettrico esistente non rispetta la normativa vigente in materia. L'impianto citofonico è esistente e funzionante.
- *Copertura*: Il tetto realizzato a falde con solaio in travi di legno e rivestimento in guaina bituminosa e la restante parte con copertura a terrazza, nel complesso si presenta in condizioni scadenti, in quanto sono presenti infiltrazioni di acqua piovana nel corpo scala;
- *Scale e parti comuni*: i corpi scala interni e le restanti parti comuni si presentano in scadenti condizioni in quanto necessitano la sostituzione di oltre il 30% delle relative superfici e/o la sostituzione dell'elemento stesso;

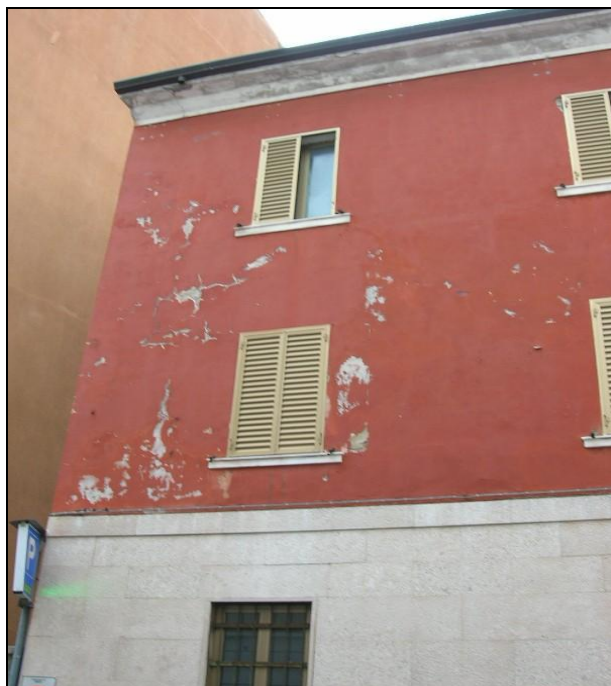
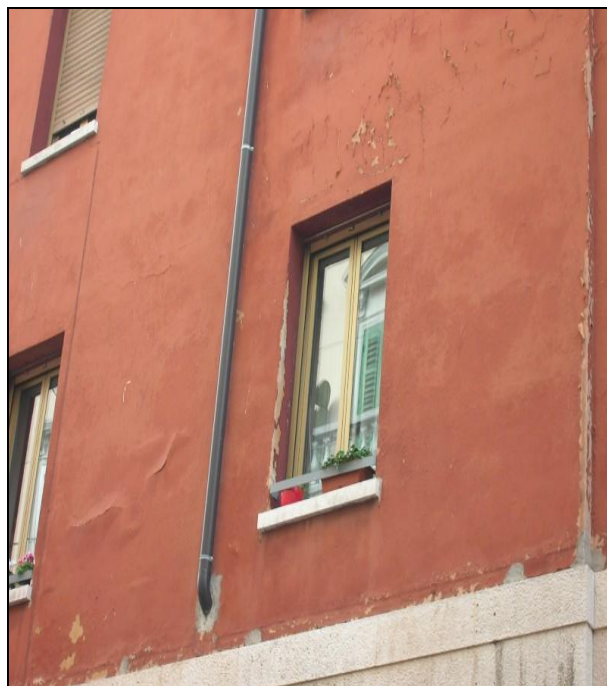
Gli infissi esterni sono in alluminio con vetrocamera e si presentano in buone condizioni, gli alloggi sul lato sinistro hanno le ante d'oscuro in alluminio, quelle sul lato destro gli avvolgibili in materiale

plastico di alcune unità immobiliari. (foto 6)

*Foto 6 - Particolare fotografico dal quale si evince la tipologia di infissi esterni, con ante d'oscuro o con avvolgibile.*

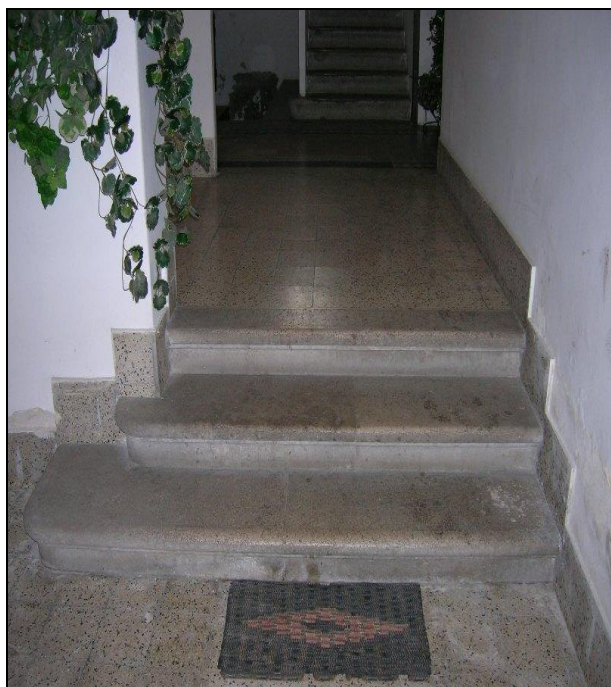
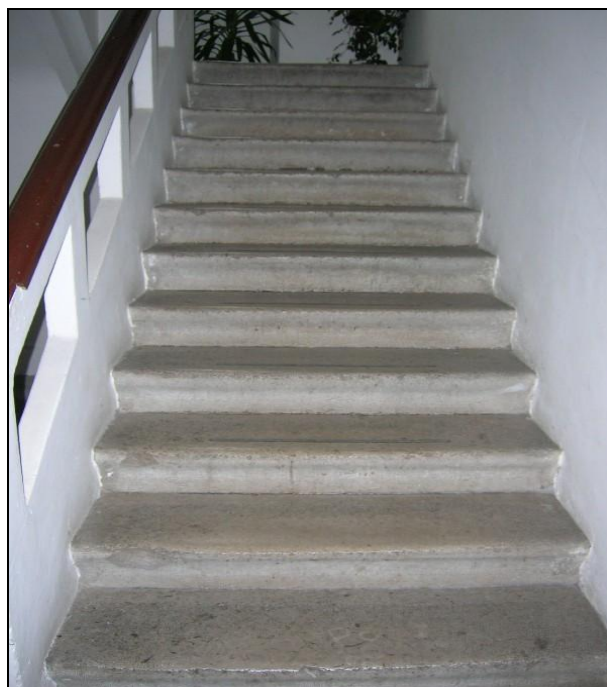
Nell'edificio sono presenti due corpi scala in scadenti condizioni realizzati in cemento armato, con rivestimento in pietra naturale, ringhiera in muratura e passamano in legno (foto 7)

*Foto 7 – Particolare fotografico dal quale si evincono le caratteristiche architettoniche e lo stato conservativo del corpo scala.*

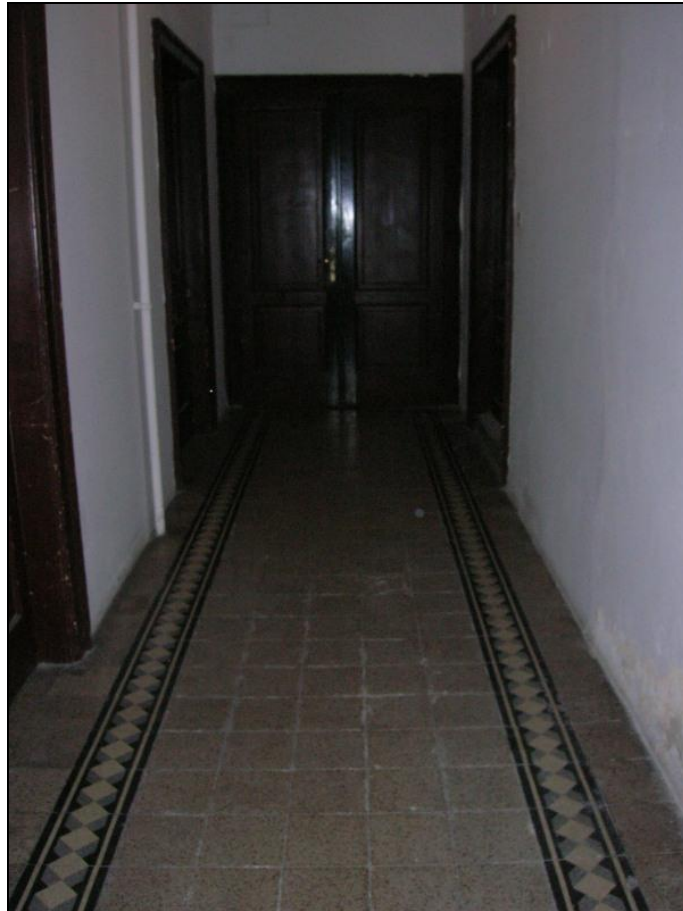
Le cantine pertinenziali al piano terra e il relativo corridoio d'ingresso sono in condizioni scadenti

dovute a fenomeni di umidità di risalita (foto 8).

*Foto 8 - Particolare fotografico dal quale si evince l'aspetto e lo stato conservativo delle cantine pertinenziali*

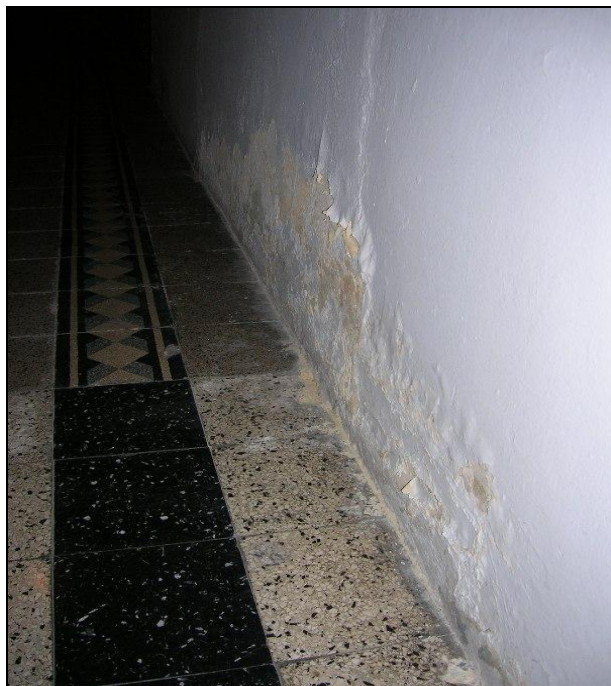
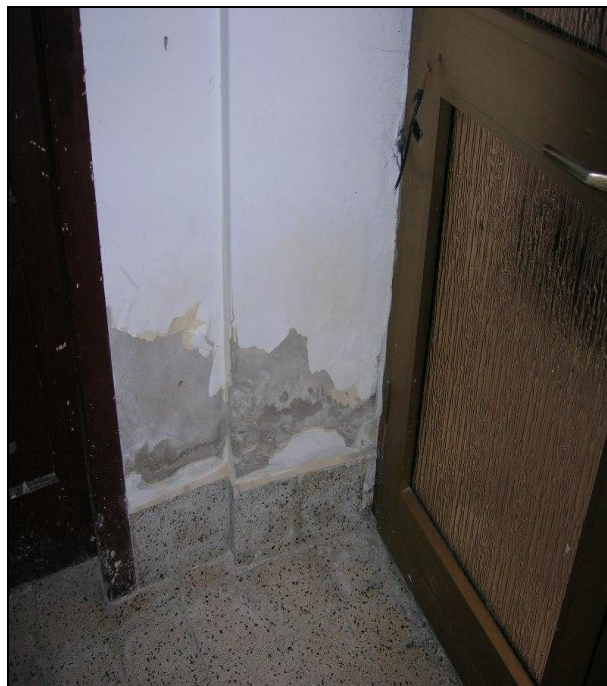
Le parti comuni (accessi, portico, facciata esterna, atri d'ingresso e sottotetto) sono in scadenti condizioni, in quanto i pavimenti esistenti sono notevolmente usurati e al piano terra sono presenti macchie d'umidità di risalita diffuse con distacco e rigonfiamento di intonaco (foto 9) mentre nel corpo scala e nel piano sottotetto si rilevano infiltrazioni di acqua piovana con relativi distacchi d'intonaco e tinteggiatura (foto 10).

*Foto 9 - Particolare fotografico dal quale si evince lo stato conservativo delle parti comuni al piano terra.*

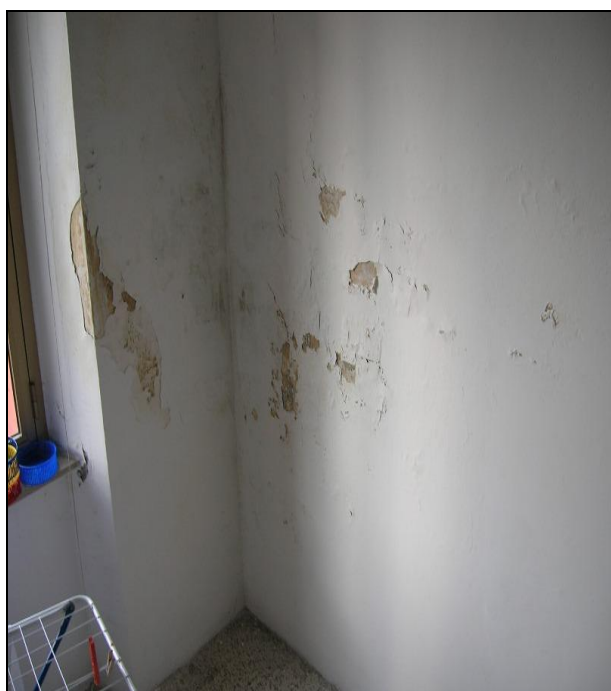
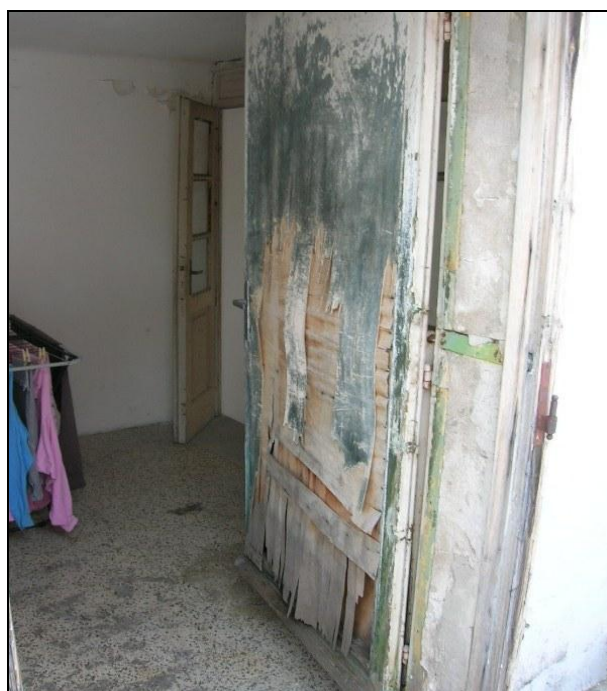
*Foto 10 - Particolare fotografico dal quale si evince l'aspetto e lo stato conservativo del corpo scale e del sottotetto.*

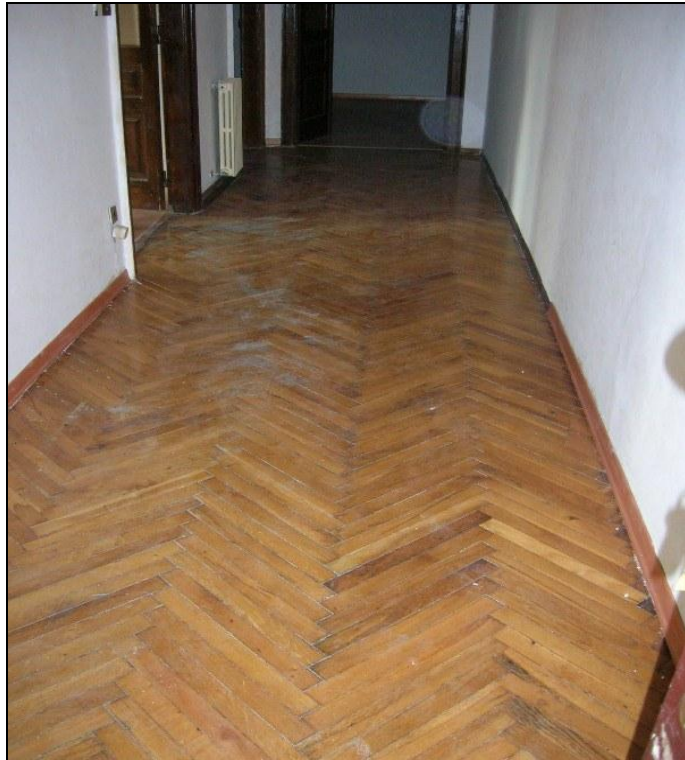
- *Pavimenti*: sono in materiale vario, piastrelle di ceramica nel bagno e in cucina (in cucina è stato in parte posato sulle piastrelle il parquet laminato), parquet nell'ingresso/corridoio ed in una camera, parquet laminato in un'altra camera. Lo stato conservativo e manutentivo delle pavimentazioni risulta non scadente, in quanto, la superficie totale da sostituire è inferiore al 30%;

*Foto 1 - stato manutentivo pavimentazione dell'ingresso /corridoio*

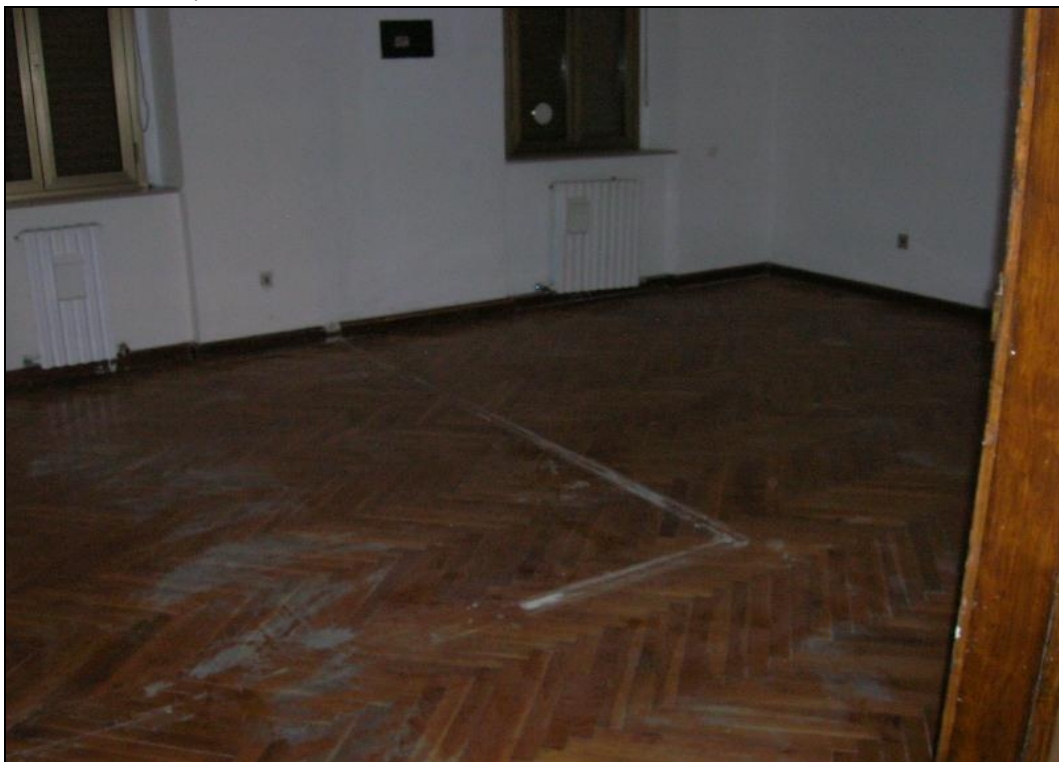
*Foto 2 - stato manutentivo pavimentazione camera.*

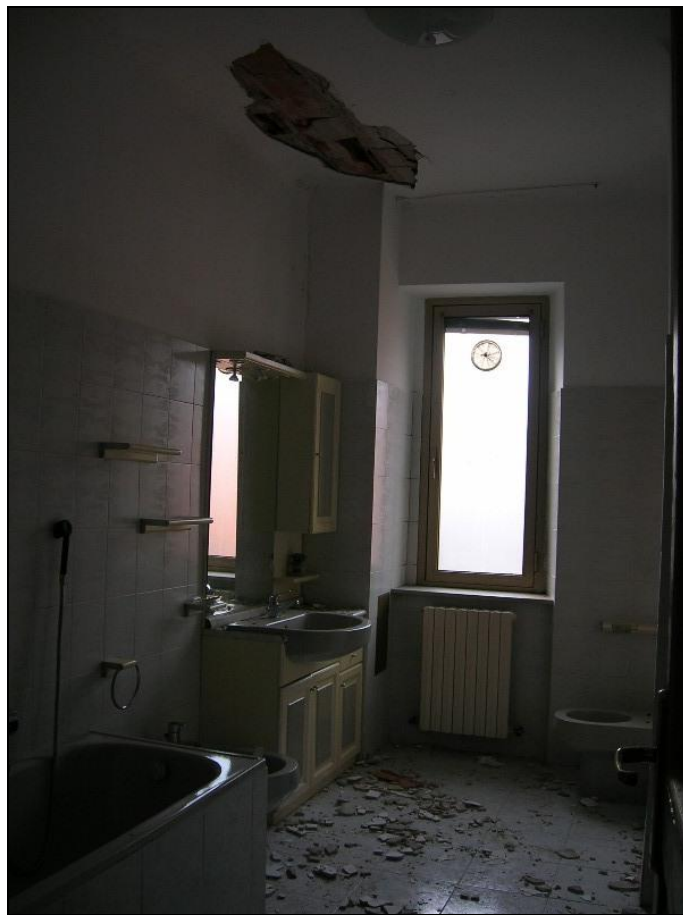
*Foto 3 - stato manutentivo pavimentazione del bagno.*

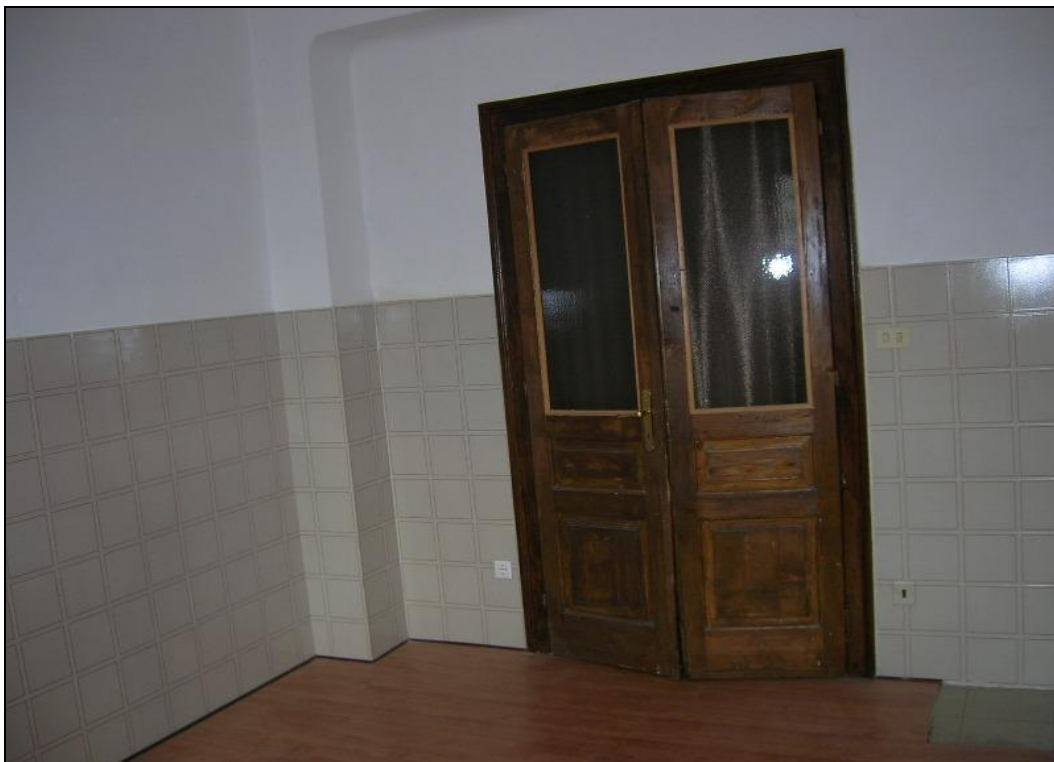
Gli infissi interni si presentano in uno stato scadente, sono realizzati in legno specchiettato. La porta d'ingresso è in legno rinforzata (foto 4 e 5 dell'Allegato 1).

- *infissi esterni*: si presentano in buono stato, in alluminio con vetrocamera, con ante d'oscuro in alluminio.
- *infissi interni*: si presentano in uno stato scadente, in quanto sono in condizioni tali da rendere necessaria la sostituzione di oltre metà della dotazione presente, sono realizzati in legno specchiettato e verniciato bianco;

*Foto 4 - porta interna in legno specchiettato.*

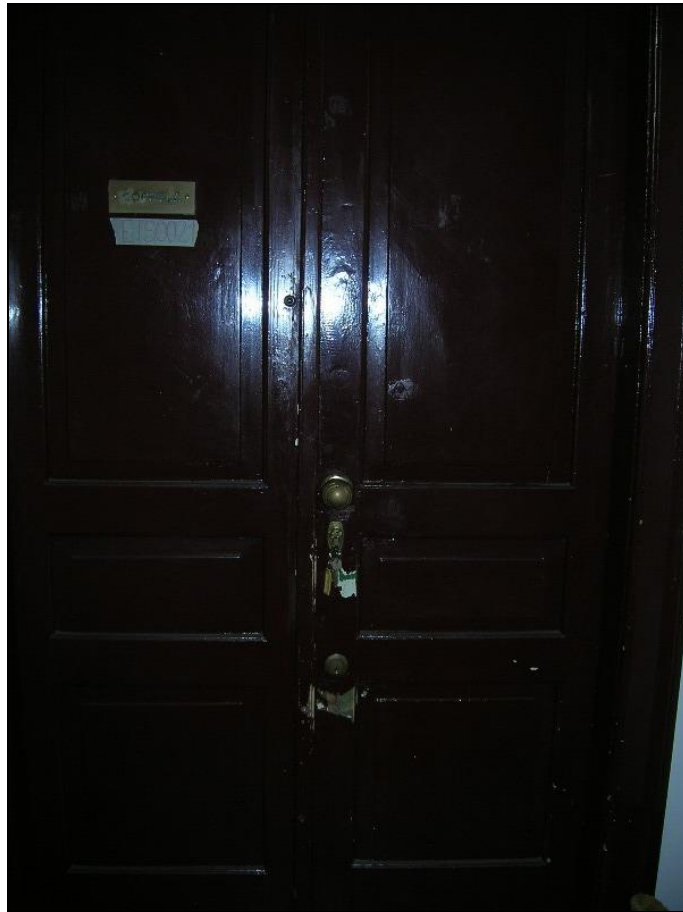
*Foto 5 – porta esterna in legno rinforzata d'ingresso*

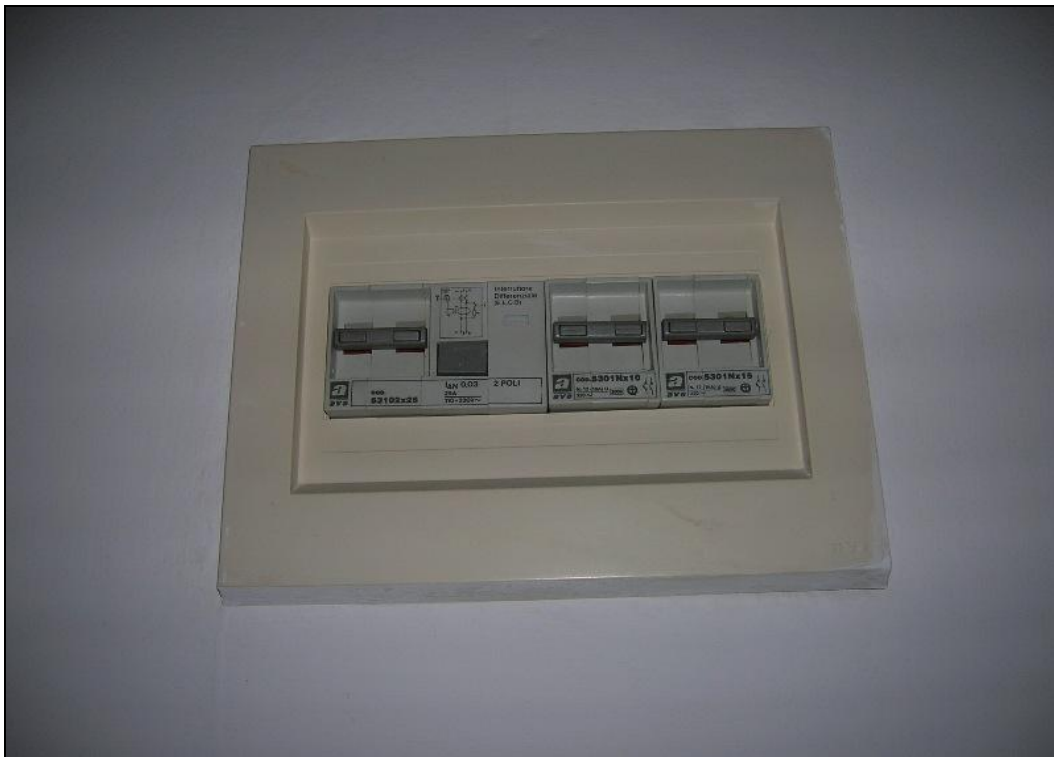
- impianto elettrico non adeguato alla normativa vigente (foto 6 dell'Allegato 1);
- impianto idrico-sanitario;
- impianto citofonico;
- impianto di riscaldamento autonomo a metano (foto 7 dell'Allegato 1).

- *impianto elettrico*: non rispondente alla normativa vigente;

*Foto 6 – quadro elettrico dell'unità immobiliare.*

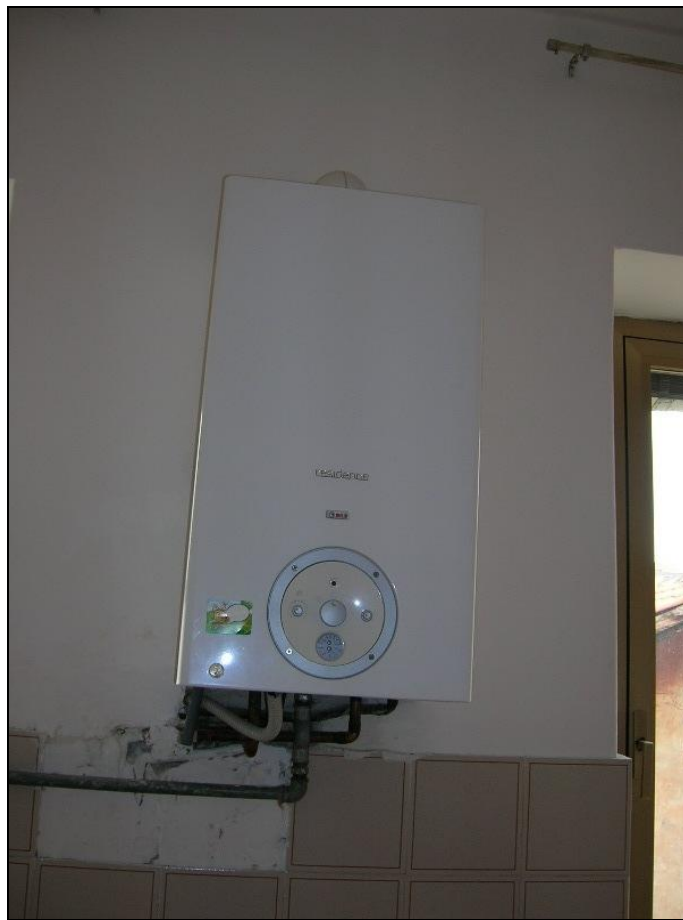
- *impianto idrico sanitario e servizi igienici*: in scadenti condizioni in quanto non risultano negli anni interventi di manutenzione e attualmente l'intera rete necessita la totale sostituzione dovuta alla vetustà delle tubazioni;
- *impianto termico*: autonomo con caldaia a metano, in scadenti condizioni in quanto non risultano negli anni interventi di manutenzione e attualmente l'intera rete necessita la totale sostituzione dovuta alla vetustà delle tubazioni.

*Foto 7 - caldaia dell'impianto di riscaldamento autonomo a metano.*
