***12° REPARTO INFRASTRUTTURE***

**RELAZIONE TECNICO - DESCRITTIVA**

**Alloggio codice EUD0053**

**Via Campoformido, 8 – UDINE (UD)**

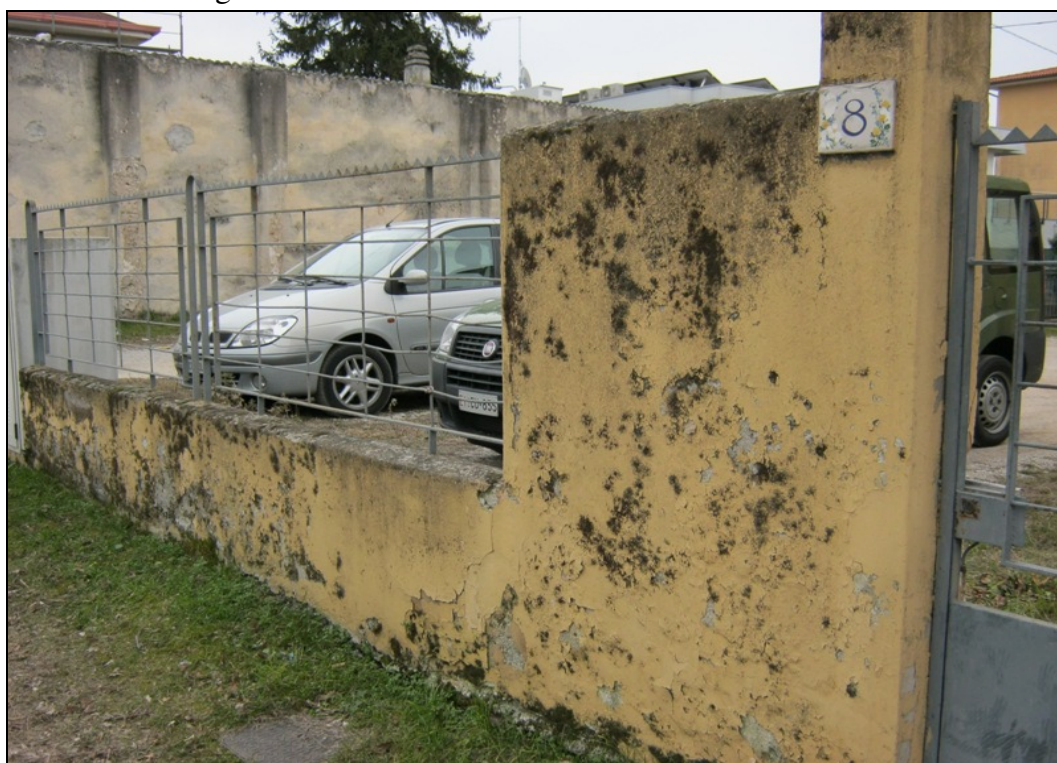
L'area all'interno del quale si trova l'edificio è delimitata da un muro perimetrale realizzato in muratura il cui stato conservativo è scadente (Foto 2). Gli accessi carraio e pedonale al complesso abitativo, si trovano entrambi su via Campoformido n°8.

*Foto 2 – Particolare fotografico relativo al muro perimetrale che delimita il giardino di pertinenza del fabbricato.*

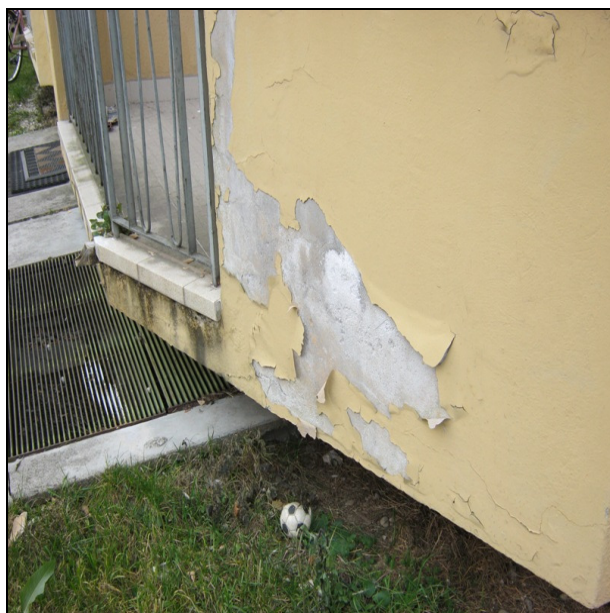
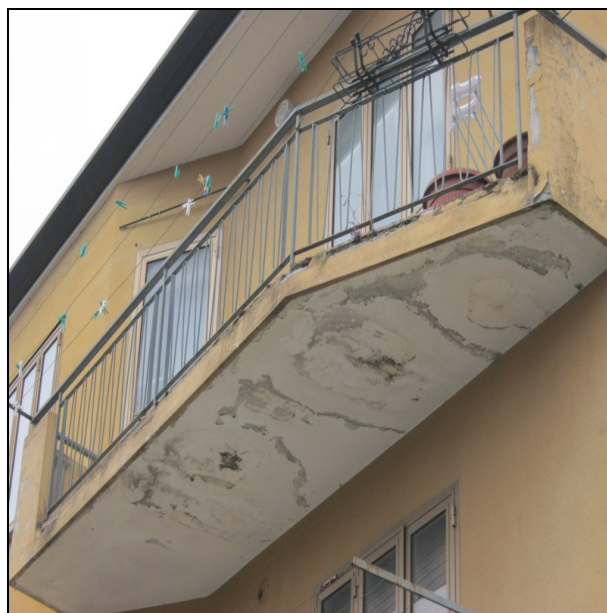
La qualità e lo stato conservativo delle facciate esterne risulta scadente. Le porzioni di superficie deteriorate sono superiori al 10% della superficie totale. (Foto 5 ).

*Foto 5 - Particolare fotografico dal quale si evince lo stato conservativo delle facciate.*

- *Prospetti esterni:* Lo stato conservativo generale delle facciate esterne è scadente. Il totale delle superfici deteriorate è superiore al 10% della superficie complessiva;
- *Impianto elettrico e citofonico:* l'impianto elettrico esistente non rispetta la normativa vigente in materia.
- *Copertura:* a falde con orditura in calcestruzzo armato e rivestimento in coppi, presenta alcune

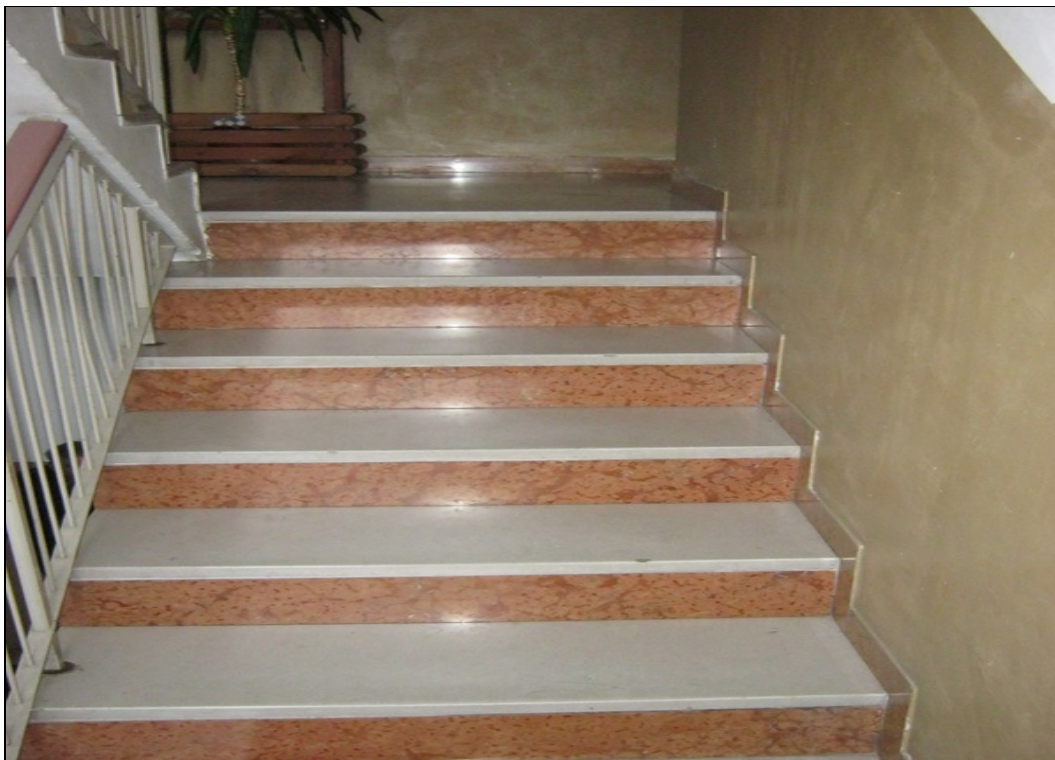
Le parti comuni interne si presentano in condizioni non scadenti mentre le parti comuni esterne dell'edificio si presentano in scadenti condizioni (Foto 6 e 7).

*Foto 6 - Particolare fotografico dal quale si evince lo stato conservativo delle parti comuni interne.*

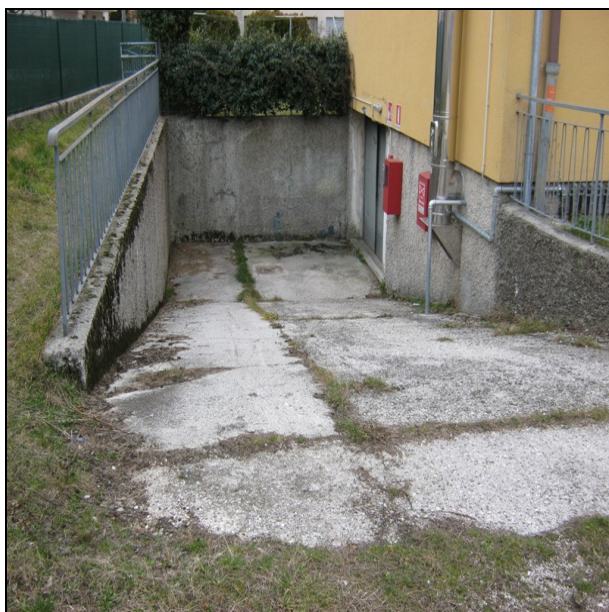
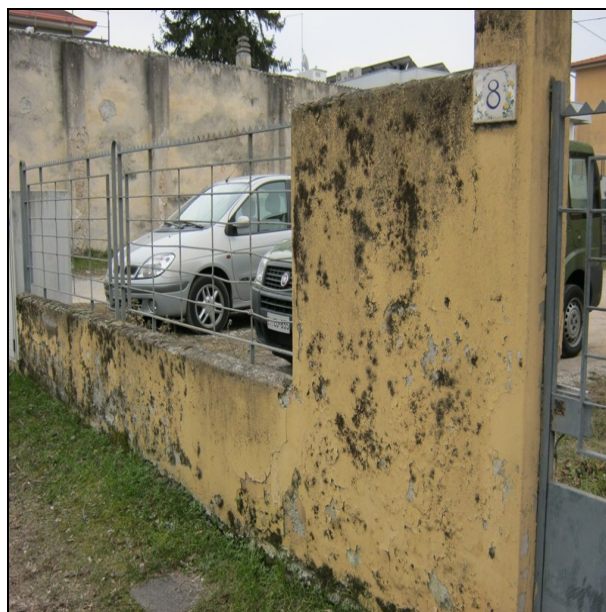
*Foto 7 - Particolare fotografico dal quale si evince lo stato conservativo delle parti comuni esterne .*

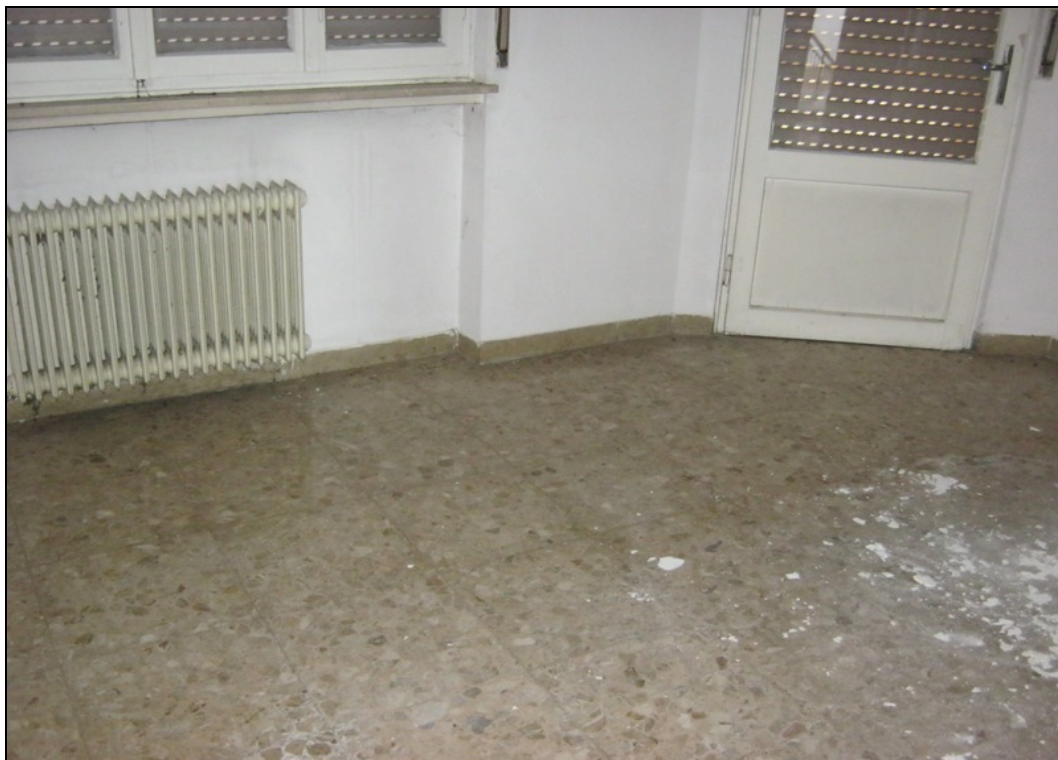
Lo stato conservativo delle pavimentazioni è non scadente. Tutti i locali sono pavimentati con marmetta ad eccezione delle camere da letto pavimentate con parquet del bagno pavimentato con piastrelle di ceramica. (Foto 1, 2 e 3 dell'Allegato 1).

*Foto 1 - stato manutentivo pavimentazione del soggiorno.*

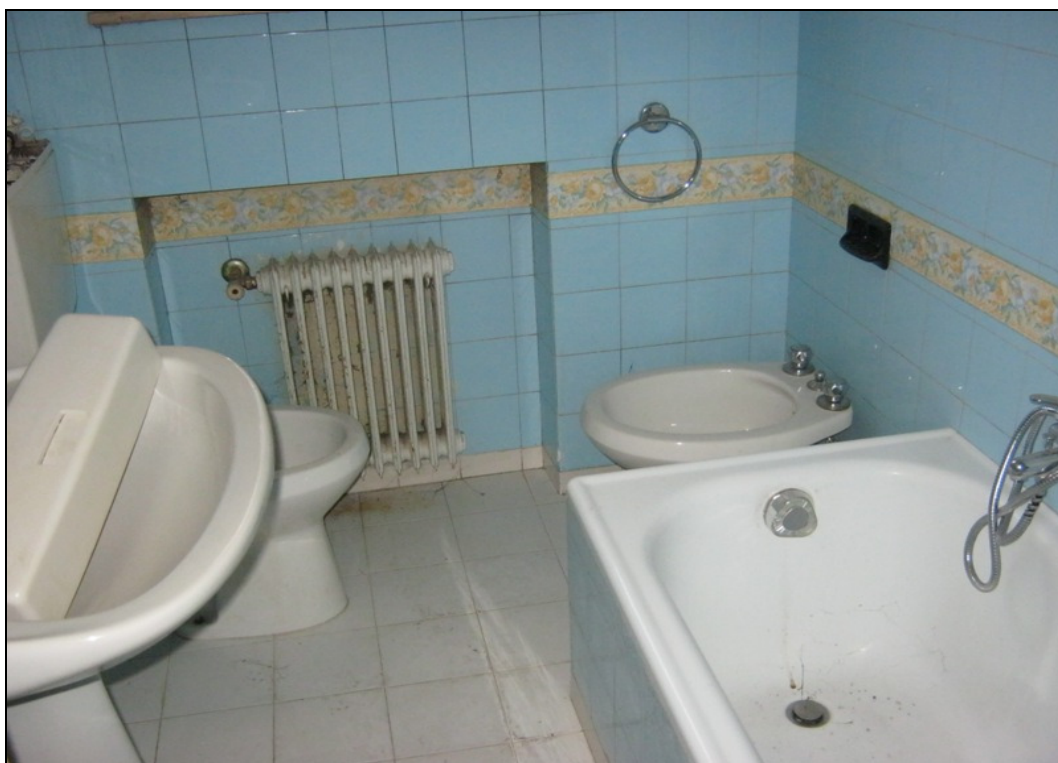
*Foto 2 - stato manutentivo pavimentazione del bagno.*

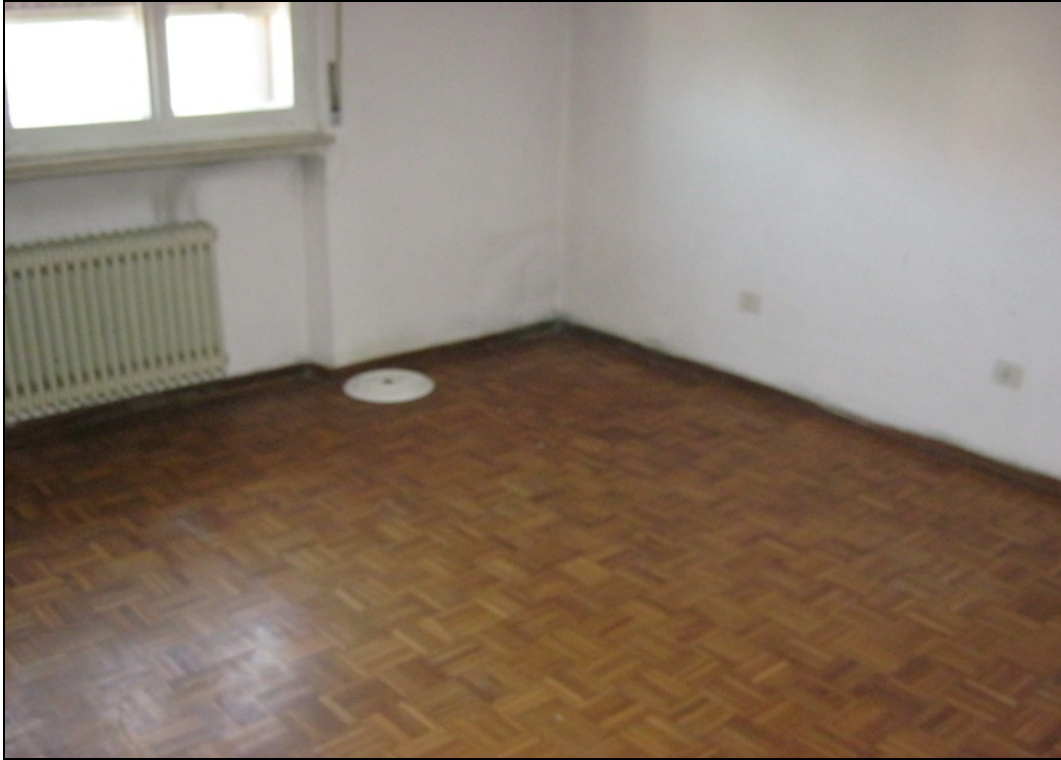
*Foto 3 - stato manutentivo pavimentazione delle camere.*

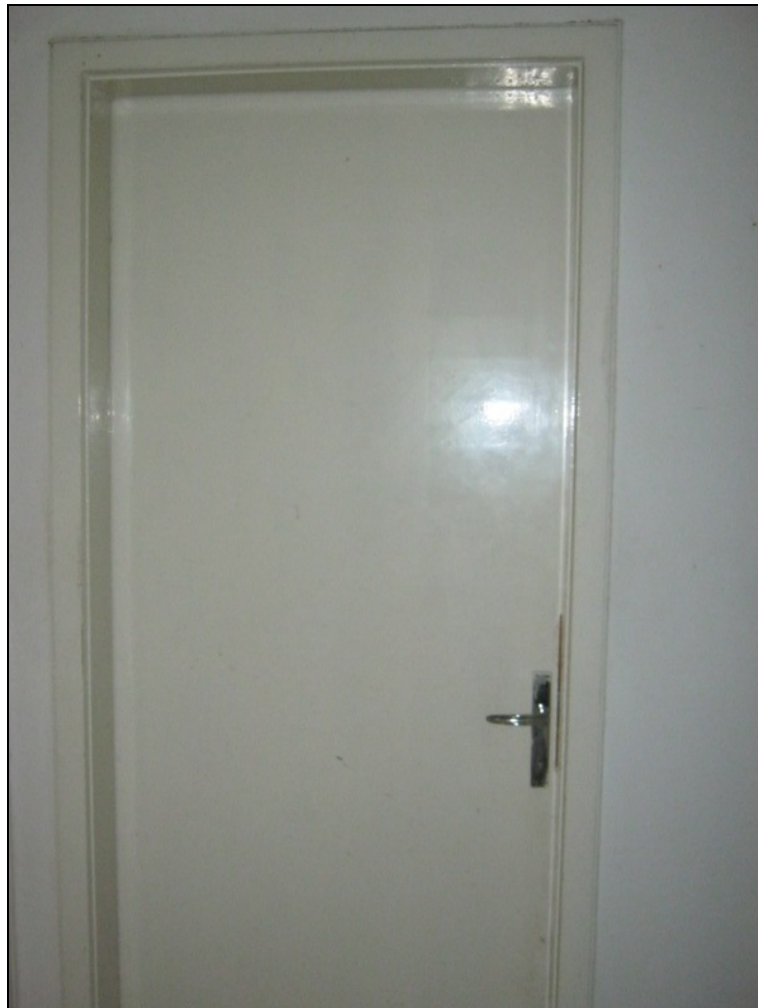
Gli infissi interni realizzati legno tamburato, si presentano in condizioni non scadenti. La porta di ingresso è in legno, rinforzata. (Foto 4 dell'Allegato 1).

*Foto 4 – infisso interno.*

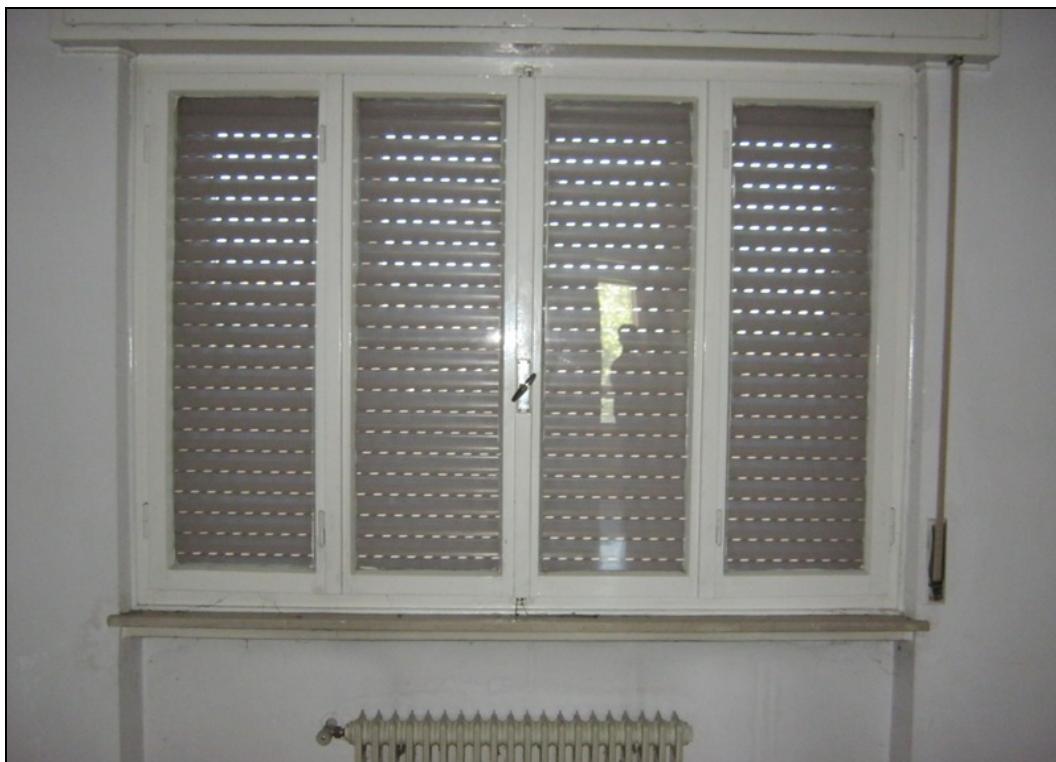
Gli infissi esterni si presentano in scadenti condizioni. Sono costituiti da doppio infisso. L'infisso esterno con telaio in alluminio e l'infisso interno con telaio in legno entrambi con vetro semplice. L'infisso in alluminio è inoltre dotato di persiana avvolgibile in plastica ad un solo battente (Foto 5 dell'Allegato 1).

- *infissi esterni:* Gli infissi esterni si presentano in scadenti condizioni. Sono costituiti da doppio infisso. L'infisso esterno con telaio in alluminio e l'infisso interno con telaio in legno entrambi con vetro semplice. L'infisso in alluminio è inoltre dotato di persiana avvolgibile in plastica ad un solo battente. Oltre il 50% della dotazione presente non garantisce un adeguata tenuta agli agenti atmosferici;

*Foto 5 – Infisso esterno.*

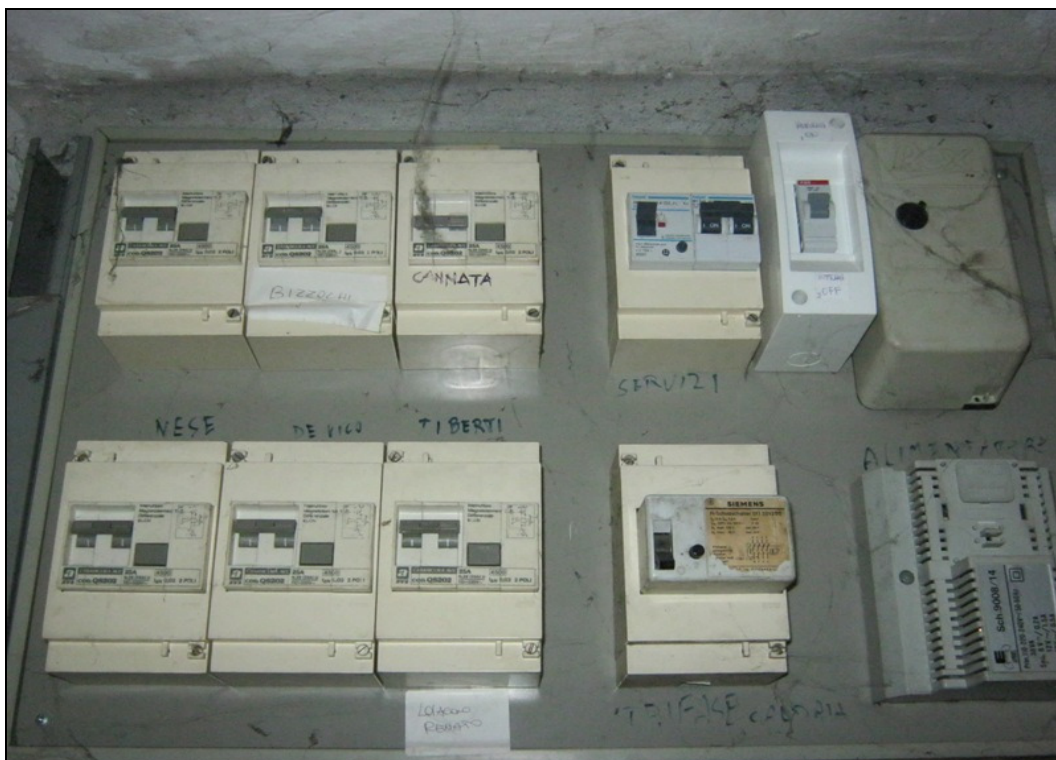
- impianto elettrico non adeguato alla normativa vigente (Foto 6 dell'Allegato 1);
- impianto idrico-sanitario;
- impianto di riscaldamento centralizzato a metano.

*Foto 6 – quadro elettrico unità immobiliare.*
