**12° REPARTO INFRASTRUTTURE**

**RELAZIONE TECNICO - DESCRITTIVA**

**Alloggio codice EUD0066**

**Via D'Aronco, 9 - UDINE (UD)**

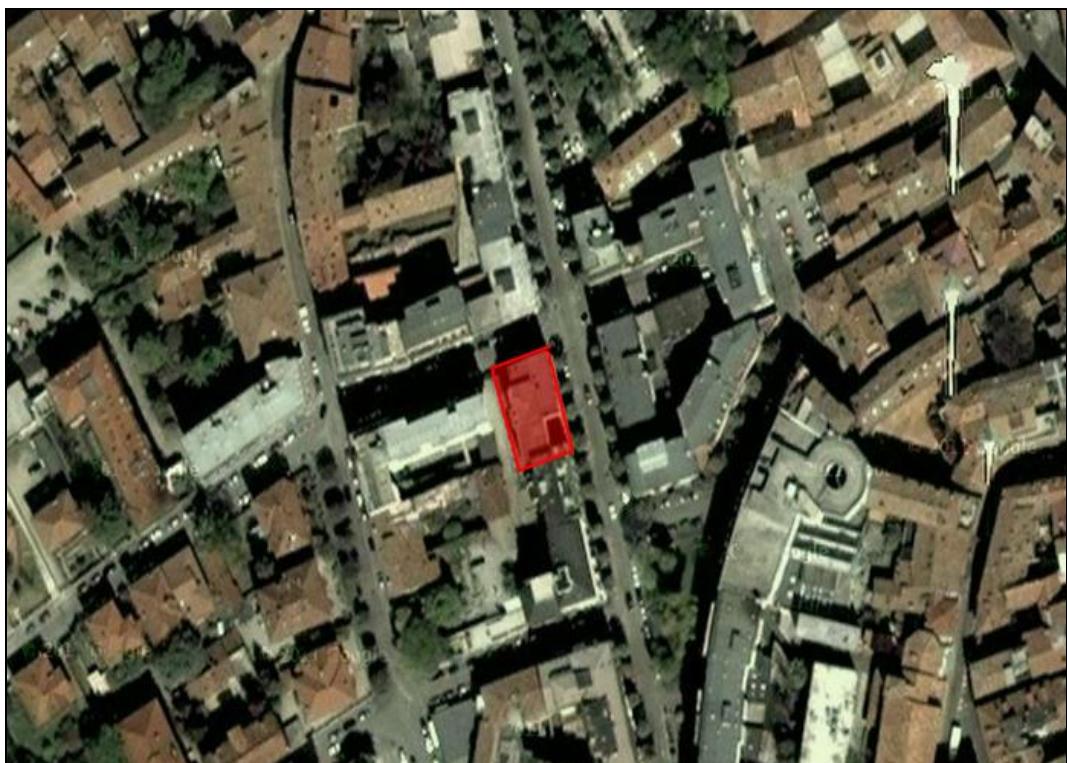
Foto 1 – Particolare fotografico relativo al contesto urbanistico di medio pregio, costituito in prevalenza da edifici di destinazione residenziale.

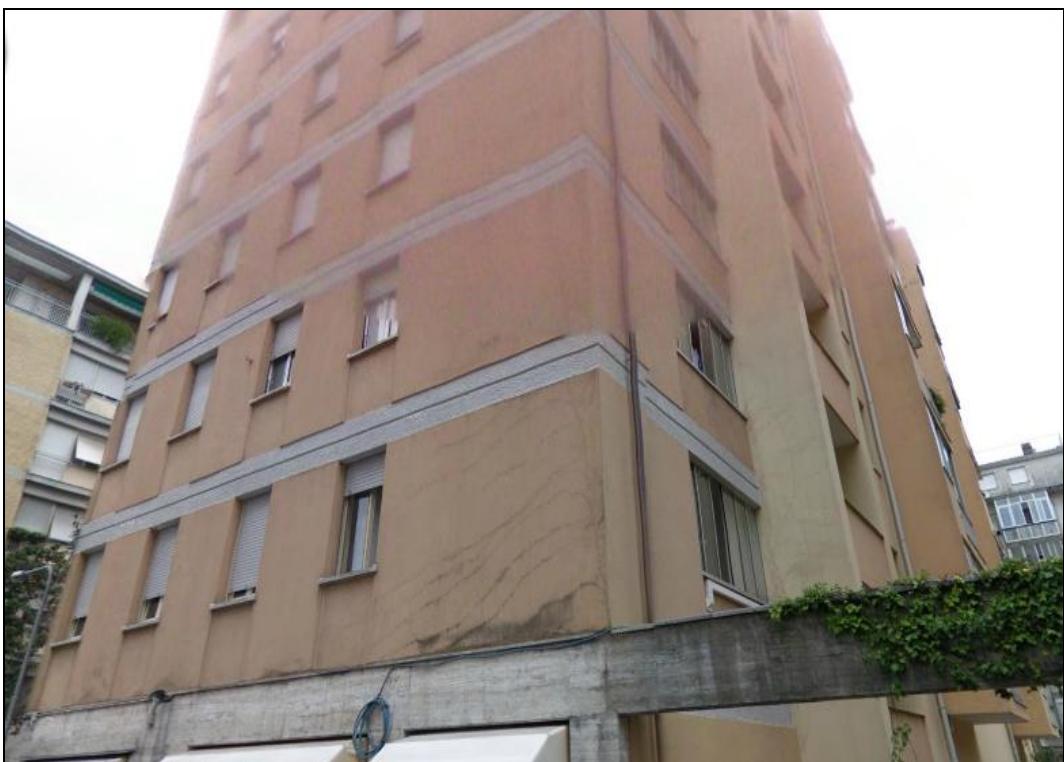
*Foto 2 – Particolare fotografico dal quale si evincono alcune le caratteristiche architettoniche della facciata principale.*

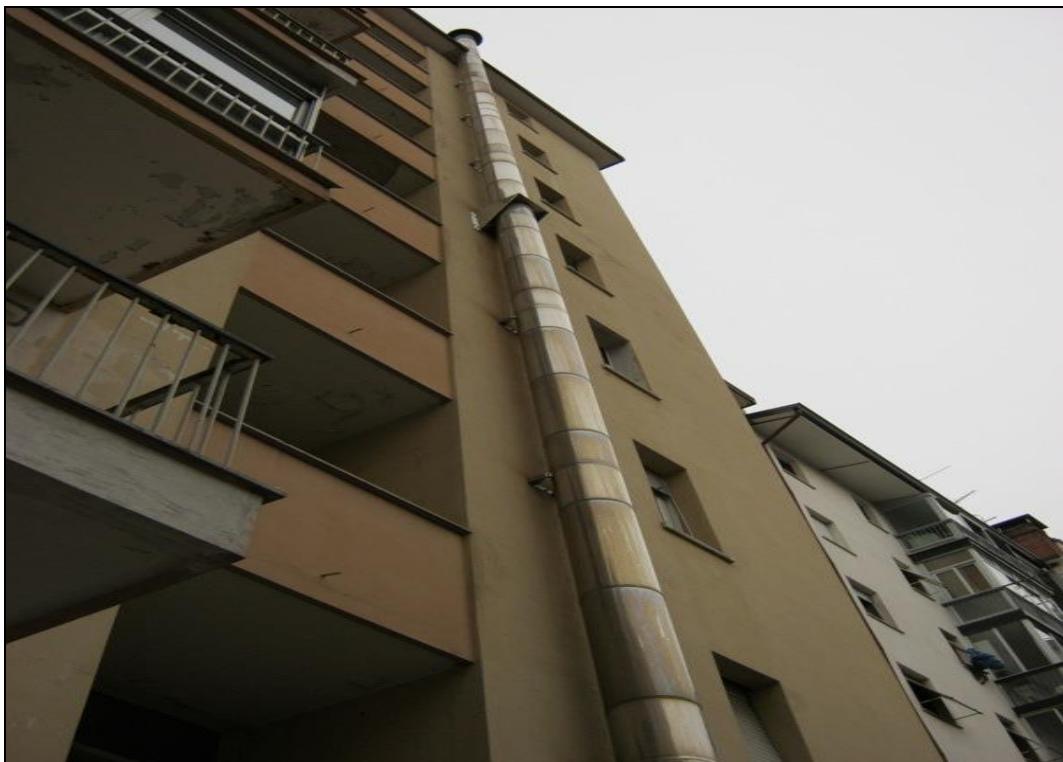
Le facciate dell'edificio sono rifinite con intonaco pitturato il cui stato conservativo è non scadente. (Foto 3). Alcuni balconi sono caratterizzati da un generale cedimento del copri ferro.

*Foto 3 - Particolare fotografico dal quale si evince lo stato conservativo mediocre delle facciate esterne.*

- *Prospetti esterni*: Lo stato conservativo generale delle facciate esterne è non scadente. Il totale delle superfici deteriorate è inferiore al 10% della superficie complessiva;

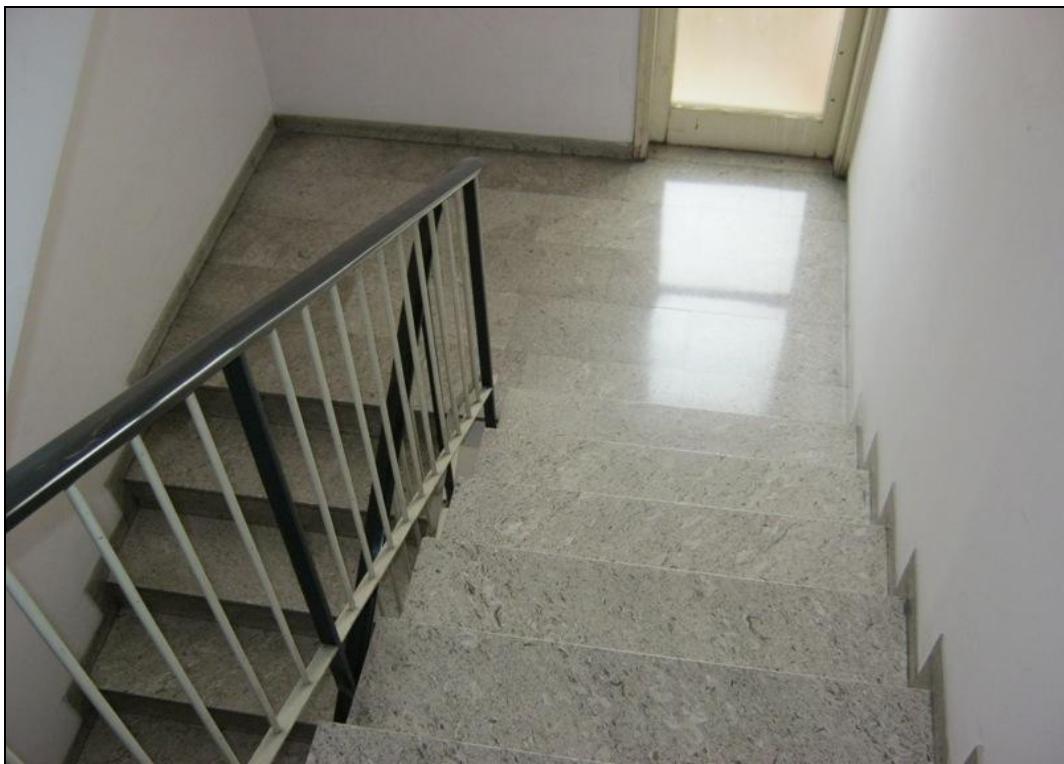
In generale le parti comuni interne dell'edificio si presentano in condizioni non scadenti, in particolare per quanto riguarda il vano scale. (Foto 4)

*Foto 4 - Particolare fotografico dal quale si evince lo stato conservativo delle parti comuni interne..*

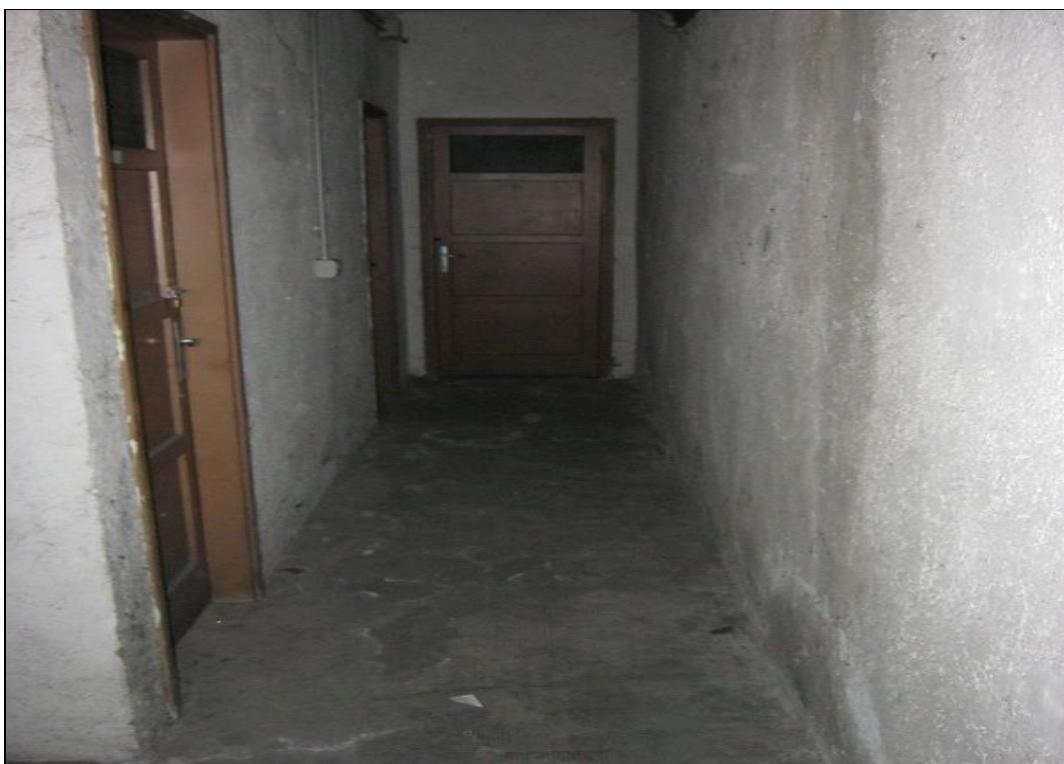
I locali deposito materiale presenti nel piano terra, di pertinenza alle unità immobiliari, sono raggiungibili dal vano scale principale e presentano uno stato complessivo non scadente in considerazione della destinazione d'uso. (Foto 5)

*Foto 5 - Particolare fotografico dal quale si evince lo stato conservativo delle parti comuni presenti nel piano scantinato.*

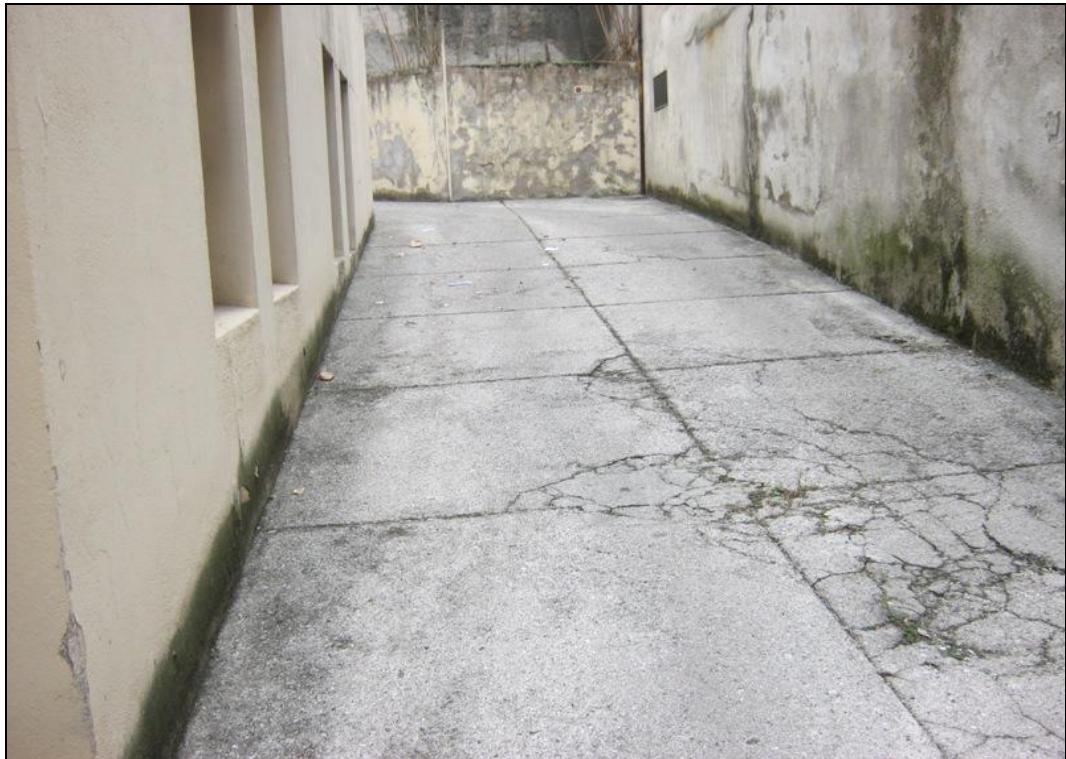
I posti auto pertinenziali presenti all'interno del piano scantinato sono raggiungibili tramite una rampa d'accesso dalla stessa via D'Aronco. (Foto 6)

*Foto 6 - Particolare fotografico dal quale si evince lo stato conservativo delle parti comuni presenti nel piano scantinato.*

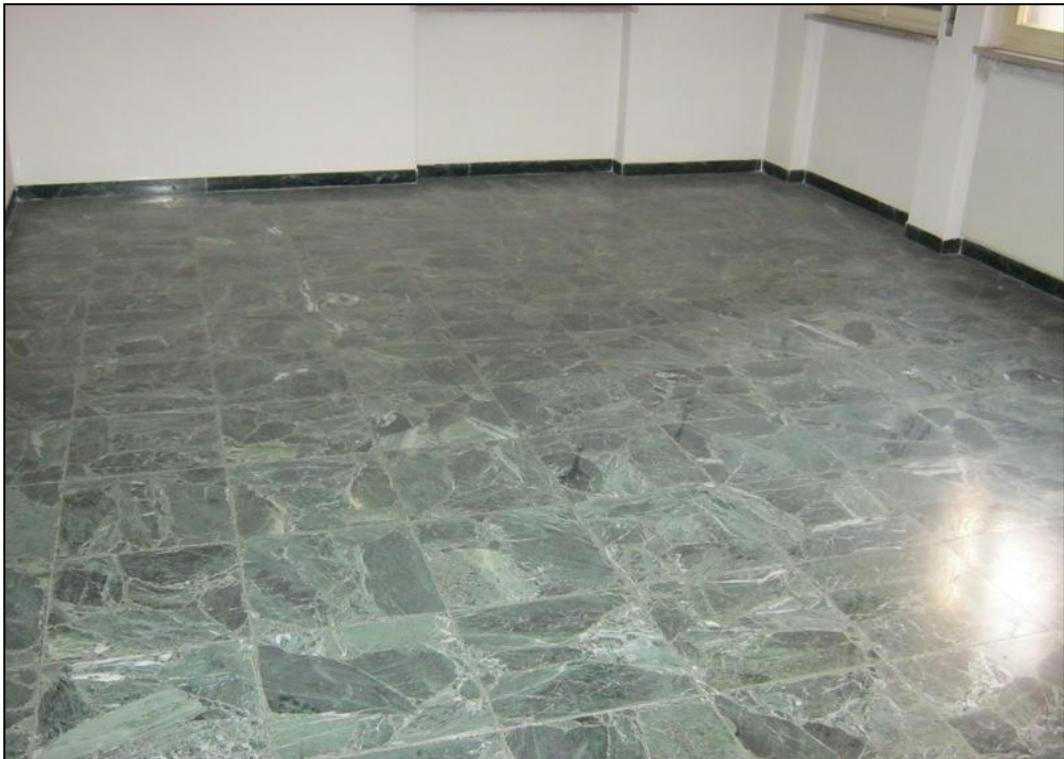
Il corridoio/ingresso, il soggiorno e i bagni sono pavimentati con marmettone, le camere sono pavimentate con parquet, la cucina è pavimentata con piastrelle di ceramica e il ripostiglio è pavimentato con marmetta. Lo stato conservativo delle pavimentazioni è non scadente. (Foto 1, 2 e 3 dell'Allegato 1).

- *Pavimenti*: Il corridoio/ingresso, il soggiorno e i bagni sono pavimentati con marmettone, le camere sono pavimentate con parquet, la cucina è pavimentata con piastrelle di ceramica e il ripostiglio è pavimentato con marmetta. Lo stato conservativo delle pavimentazioni non è scadente in quanto meno del 30% della superficie totale necessita la sostituzione;

*Foto 1 - stato manutentivo pavimentazione dell'ingresso / corridoio e soggiorno.*

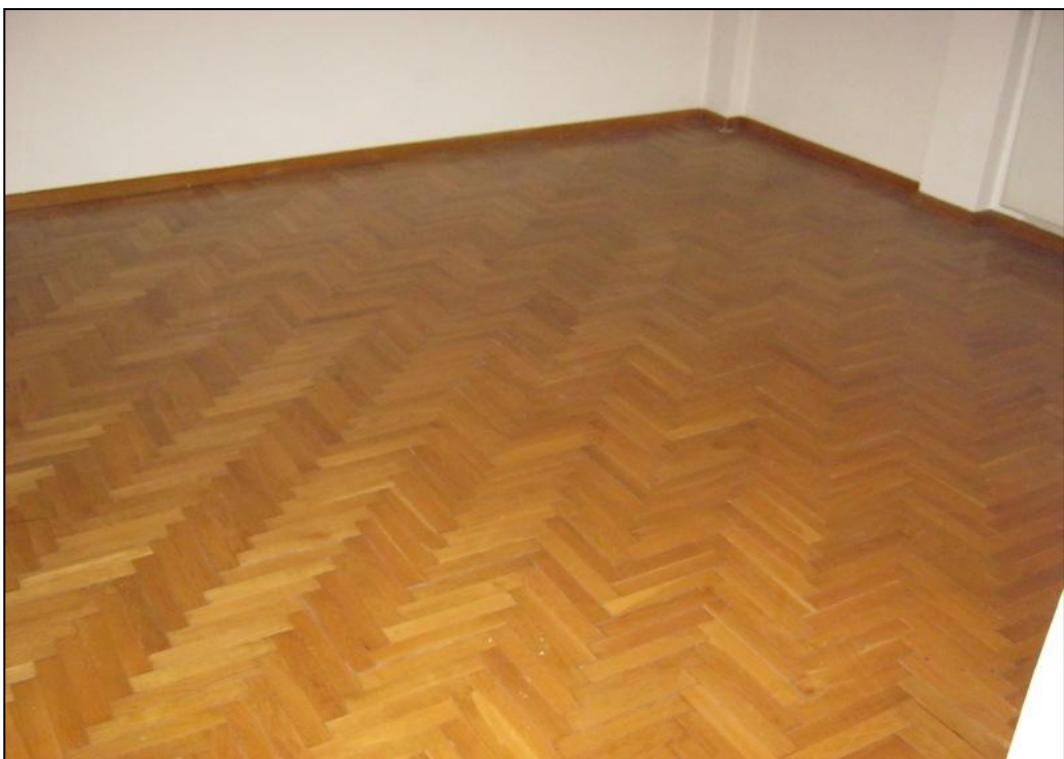
*Foto 2 - stato manutentivo pavimentazione delle camere.*

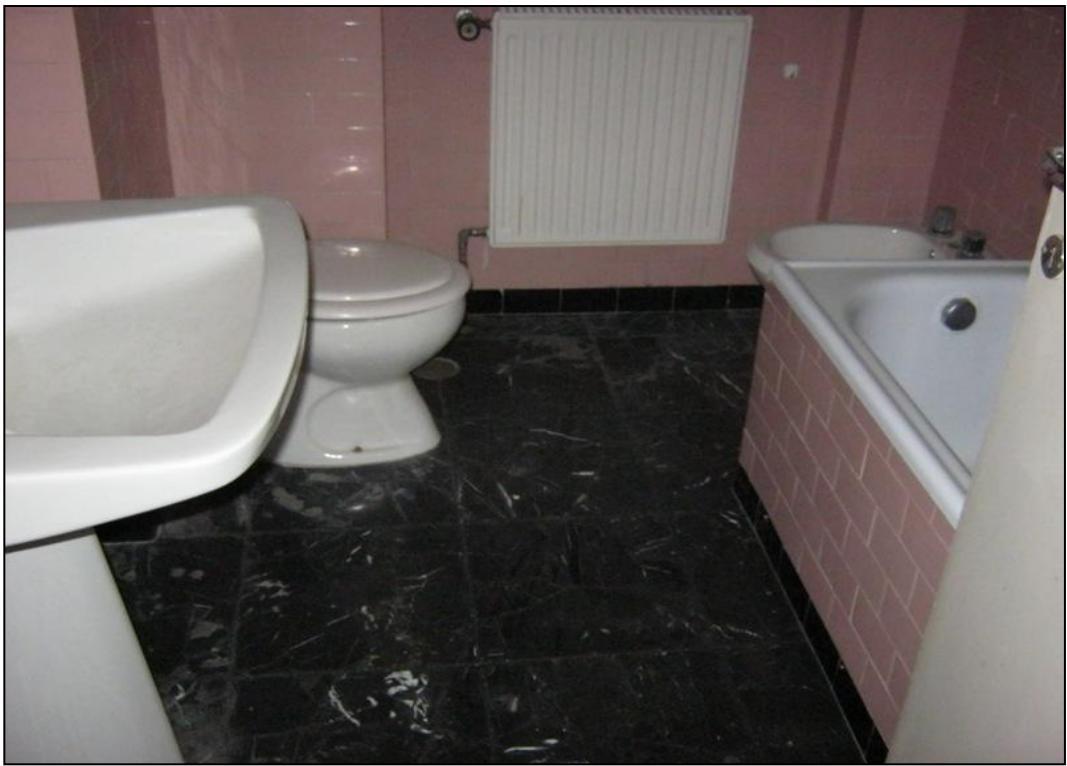
*Foto 3 - stato manutentivo pavimentazione e dei rivestimenti del bagno.*

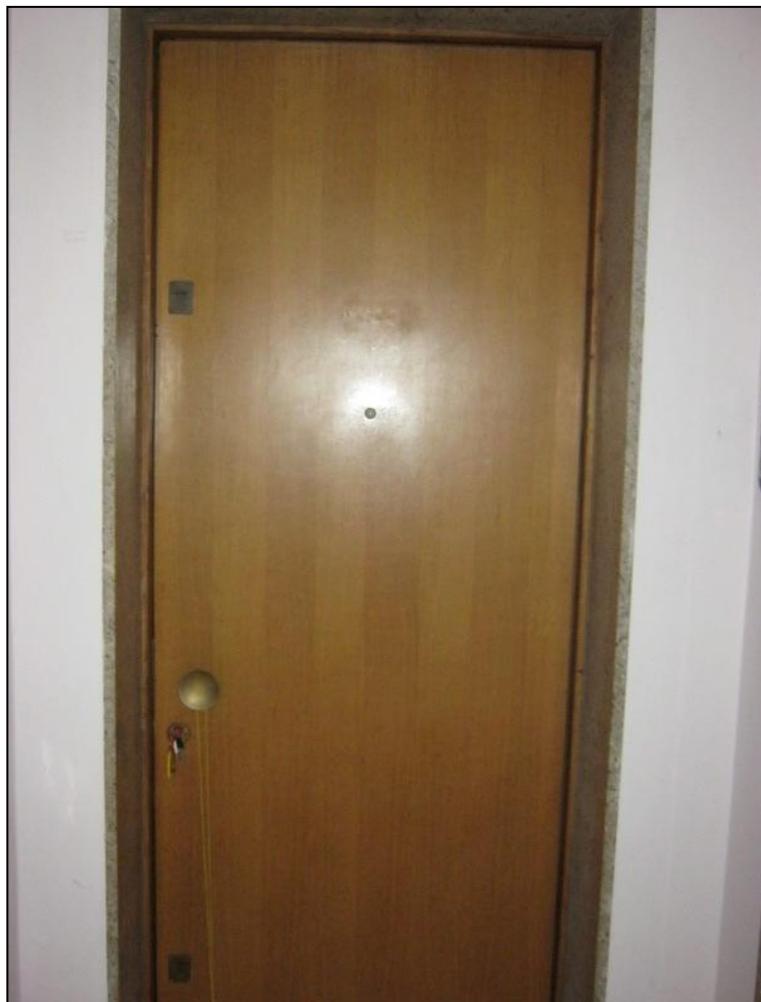
Gli infissi interni, realizzati legno tamburato, si presentano in condizioni non scadenti. La porta di ingresso è in legno, rinforzata (Foto 4 dell'Allegato 1).

*Foto 4 – porta d'ingresso*

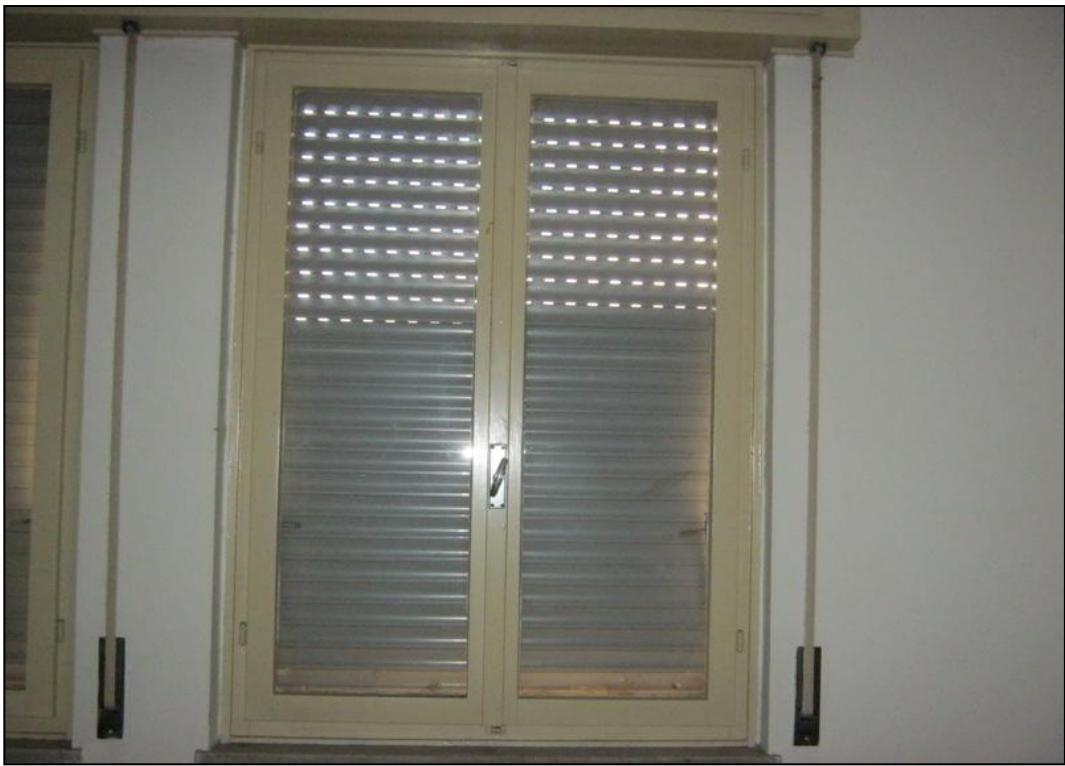
Gli infissi esterni sono in legno con vetro semplice dotati di persiana avvolgibile in plastica ad un solo battente. Nel complesso tali infissi si presentano in scadenti condizioni. (Foto 5 dell'Allegato 1).

- *infissi esterni*: Le finestre sono costituite da infisso in legno con vetro semplice dotate di persiana avvolgibile in plastica ad un solo battente. Nel complesso si presentano in scadenti condizioni in quanto oltre il 50% della dotazione presente non garantisce un'adeguata tenuta agli agenti atmosferici;

*Foto 5 – Infisso esterno.*

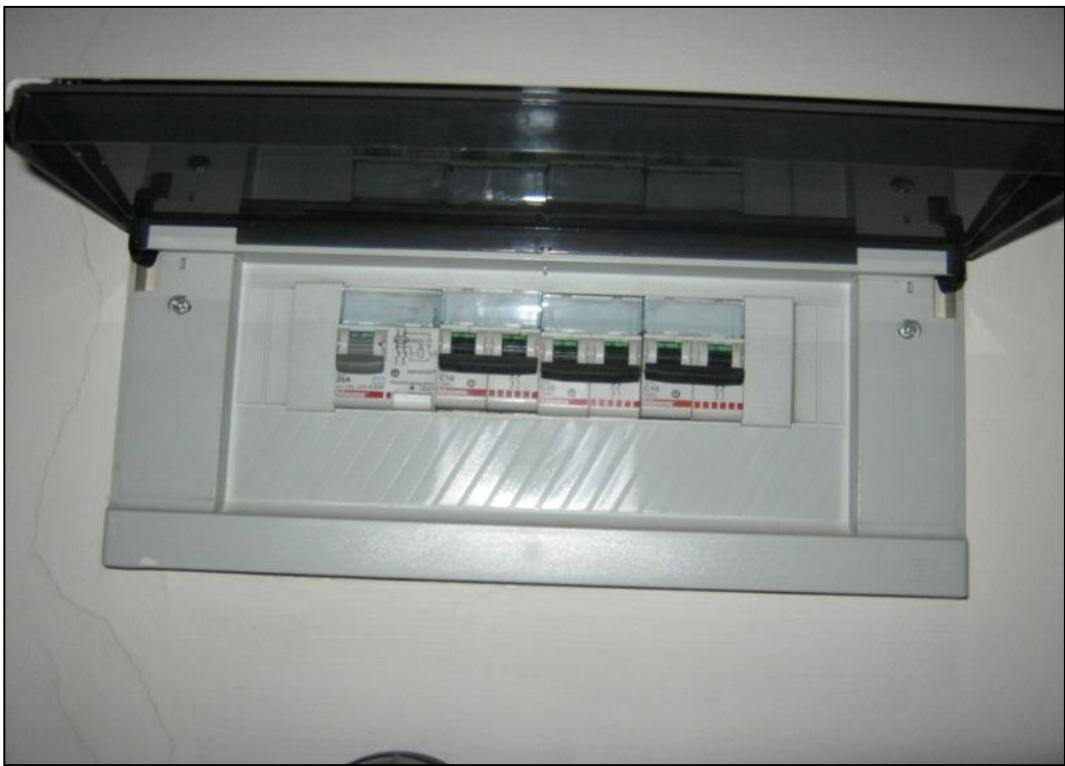
- *impianto elettrico*: non rispondente alla normativa vigente;
- *impianto idrico sanitario e servizi igienici*: in scadenti condizioni in quanto la vetustà dell'intera rete di distribuzione ne impone l'intera sostituzione;

*Foto 6 – quadro elettrico unità immobiliare.*
