12° REPARTO INFRASTRUTTURE

RELAZIONE TECNICO - DESCRITTIVA

Alloggio codice EPN0002

Via Marconi, 18 – PORDENONE

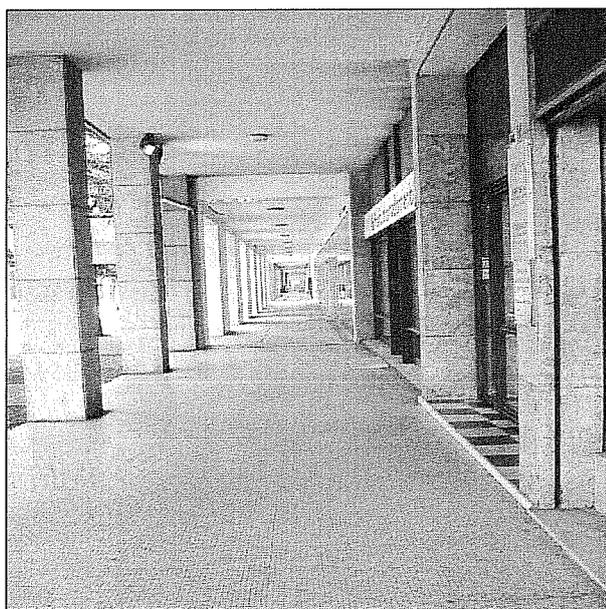
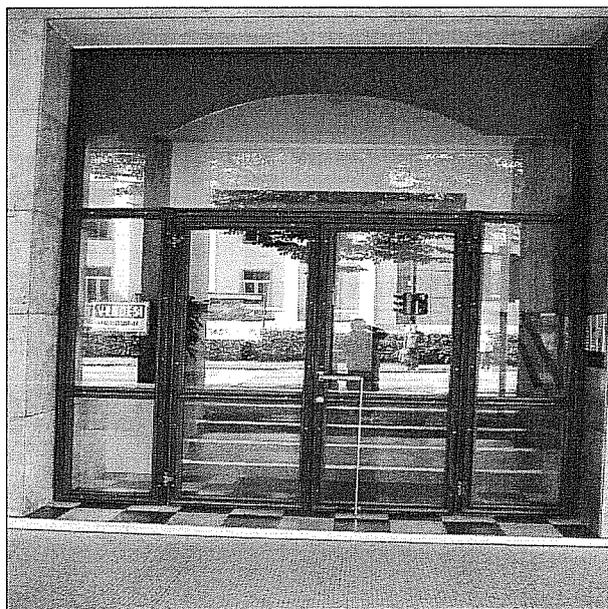
Foto 3 - Particolare fotografico dal quale si evince l'ingresso dell'edificio.

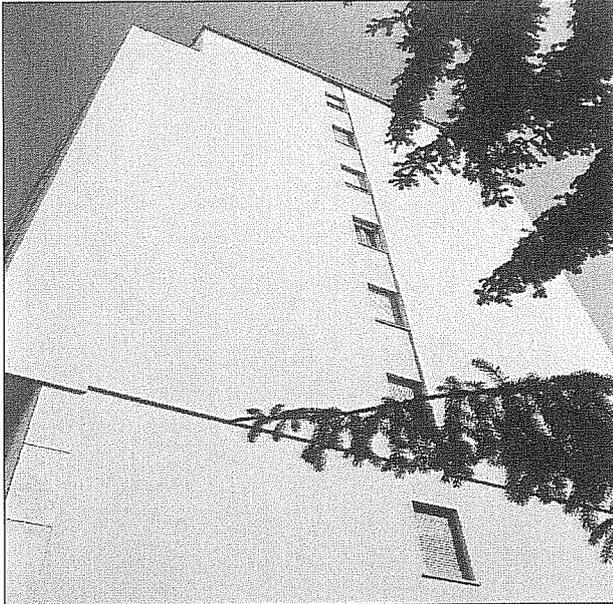
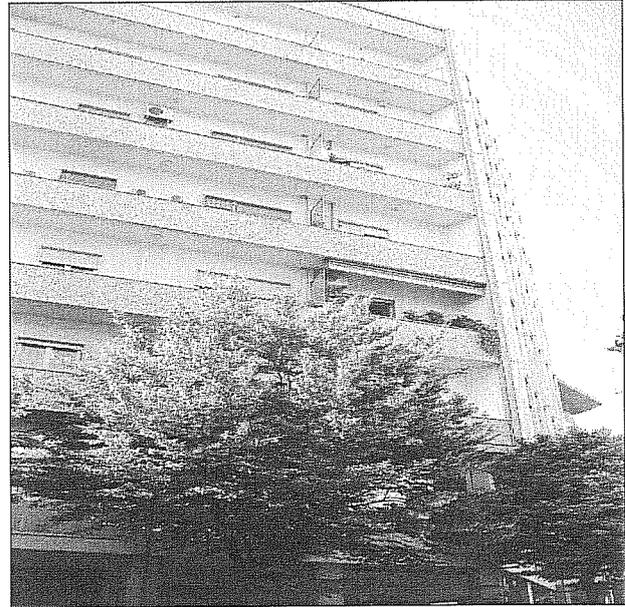
L'edificio ha struttura portante in cemento armato, tamponature esterne ed interne in muratura. Il tetto è terrazza con solaio in latero-cemento in buono stato di conservazione. La qualità degli intonaci esterni e della tinteggiatura risulta discreta (foto 4).

Foto 4 - Particolare fotografico dal quale si evince lo stato conservativo delle facciate esterne del fabbricato.

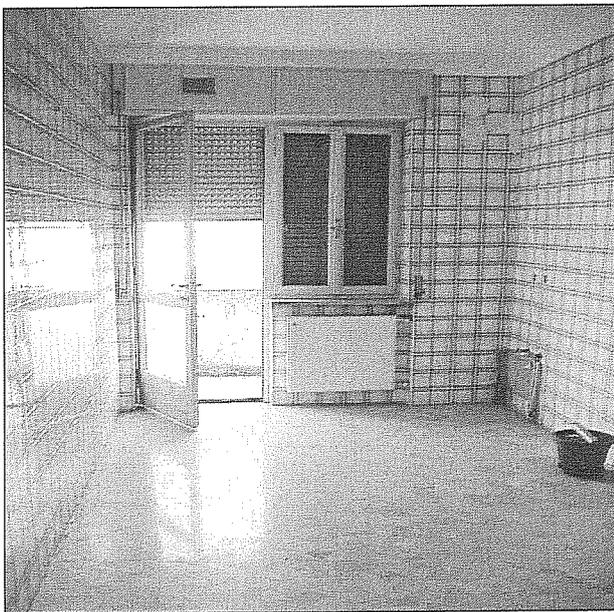
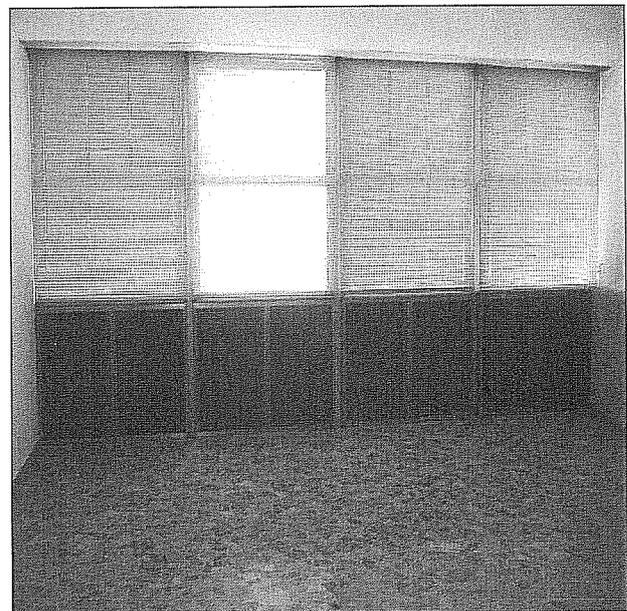
Infissi esterni in legno con vetro semplice con avvolgibile in materiale plastico, mentre in alcuni locali sono presenti infissi in alluminio senza taglio termico con vetro semplice (foto 5).

Foto 5 - Particolare fotografico dell'infisso in legno con vetro semplice.

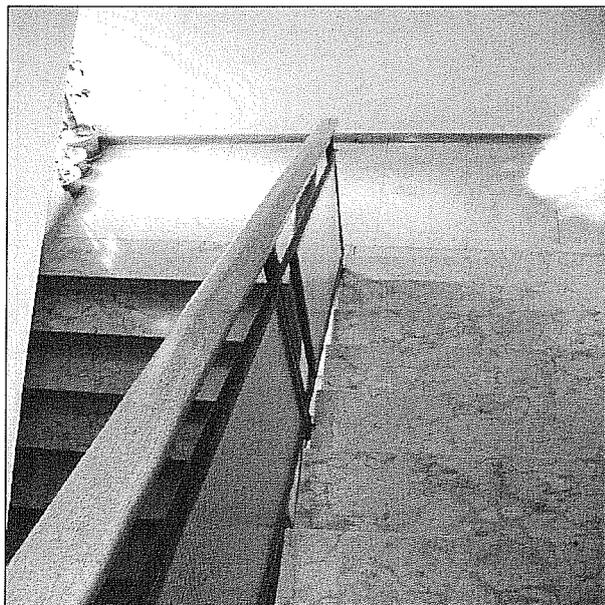
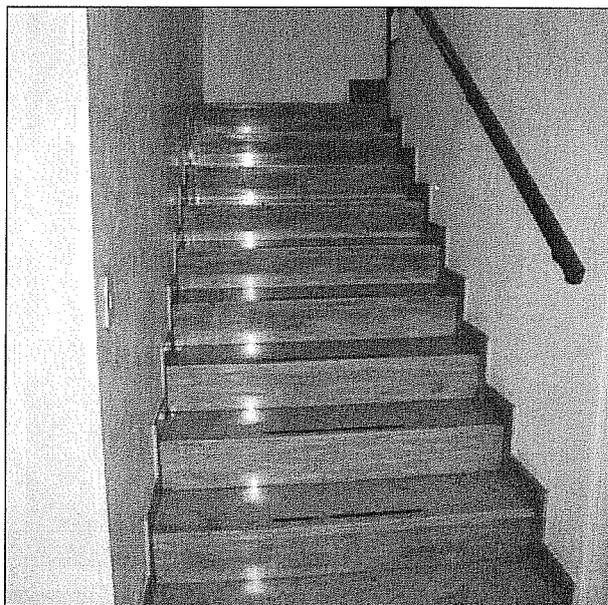
Nell'edificio è presente un corpo scala in buone condizioni realizzato in cemento armato, con rivestimento in travertino lucidato ringhiera in ferro e vetro e passamano in legno (foto 6), nella parte centrale del corpo scale è presente il vano ascensore nel complesso in buone condizioni (foto 7).

Foto 6 - Particolare fotografico corpo scale

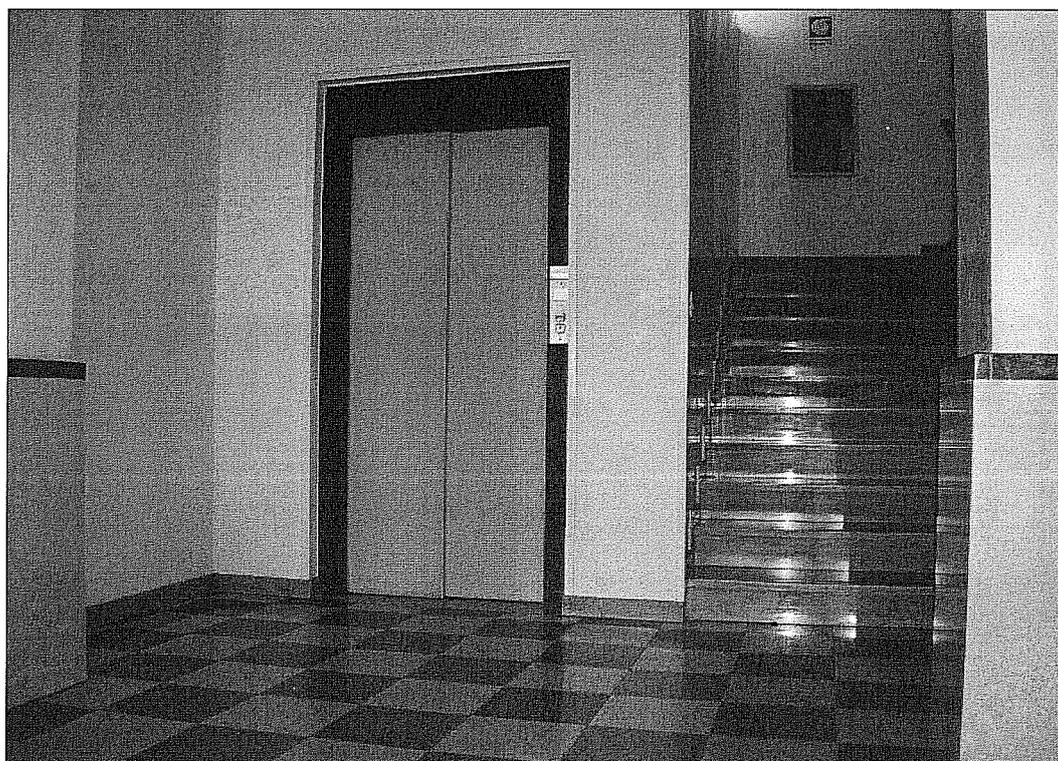
Foto 7 - Particolare fotografico del vano ascensore.

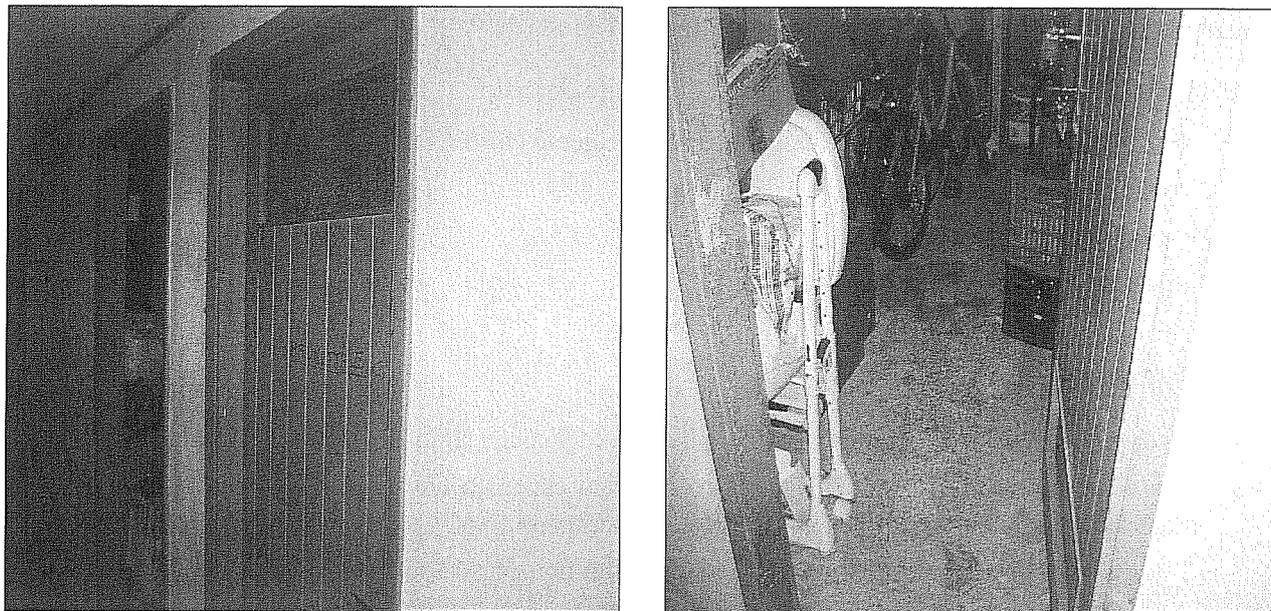
Ogni unità immobiliare è dotato di un deposito pertinenziali al piano terra con pavimentazione in battuto di cemento, in discrete condizioni (foto 8).

Foto 8 – Particolare fotografico corridoio e depositi pertinenziali.

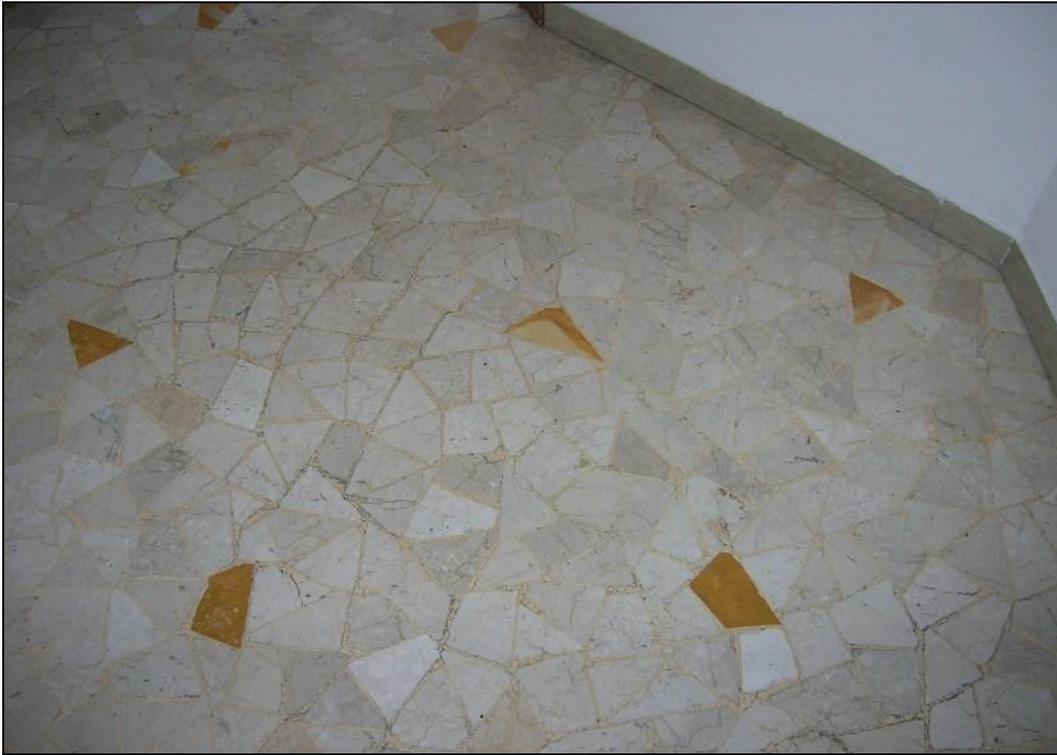
Le pavimentazioni sono in mediocri condizioni, marmettoni in tutti i locali ad eccezione di una camera da letto in cui c'è il parquet e del bagno in cui ci sono le piastrelle di ceramica (vds. foto. 1, 2, 3 dell'Allegato 1 alla presente relazione).

- *Pavimenti*: le pavimentazioni sono in mediocri condizioni, marmettoni in tutti i locali ad eccezione di una camera da letto in cui c'è il parquet e del bagno in cui ci sono le piastrelle di ceramica;

Foto 1: stato manutentivo pavimentazioni in piastrelle in marmettoni (ingresso/corridoio).

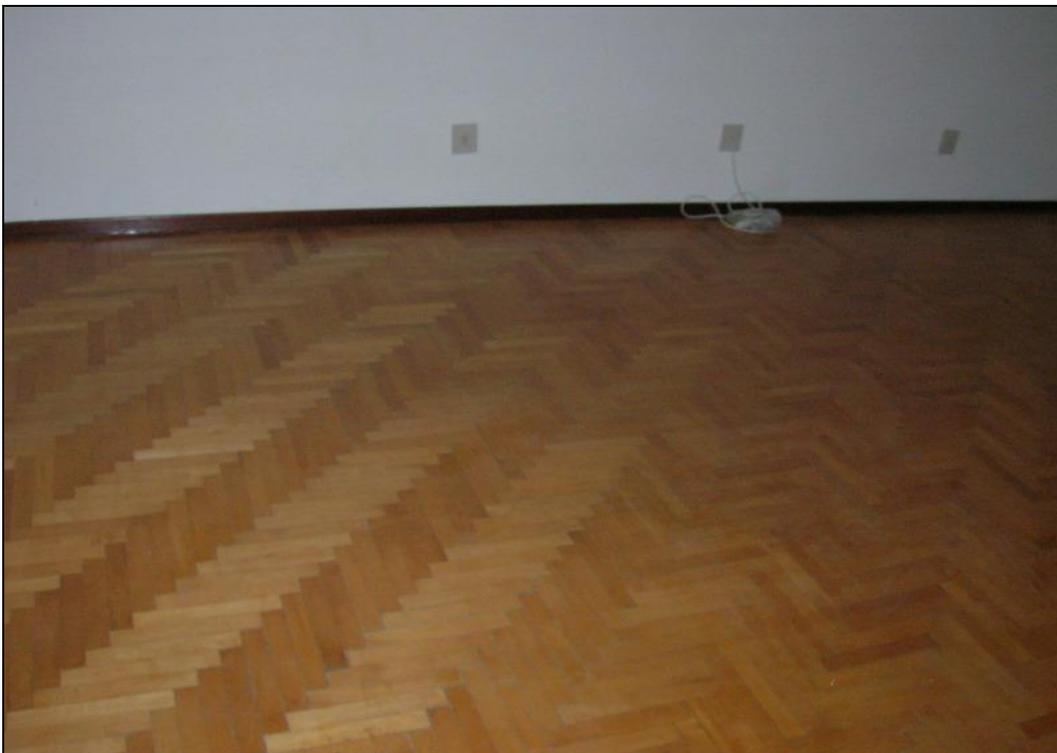
Foto 2: stato manutentivo pavimentazione in parquet (camere).

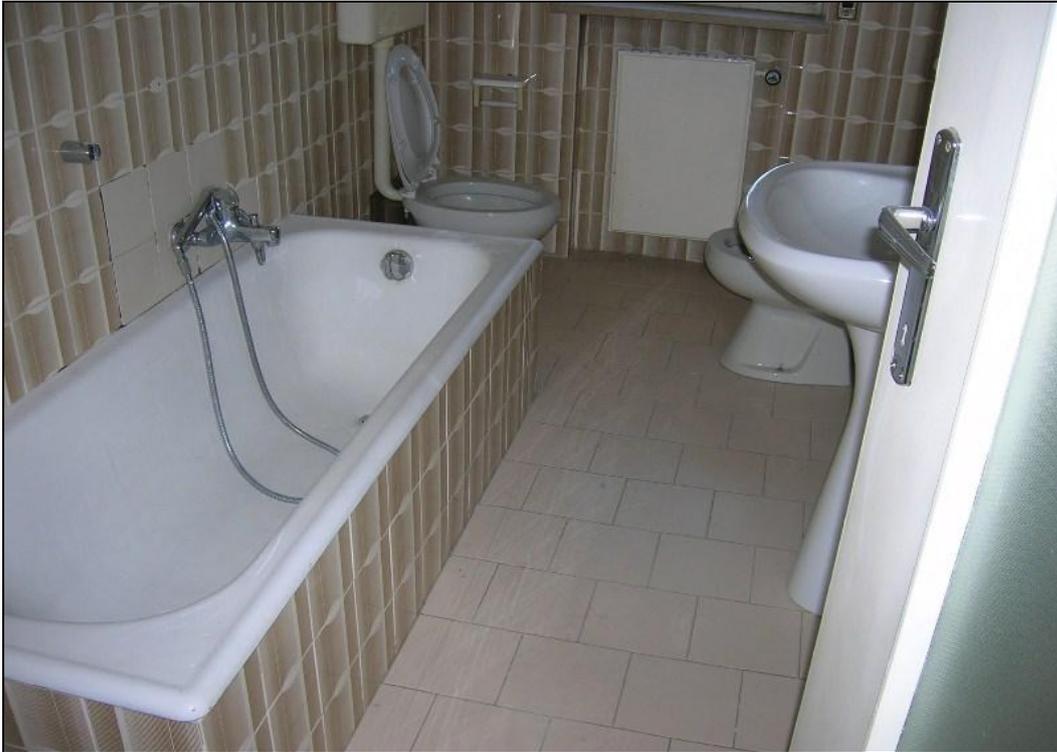
- *impianto elettrico*: non rispondente alla normativa vigente;
- *impianto idrico sanitario e servizi igienici*: in pessime condizioni in quanto non risultano negli anni interventi parziali/totali di manutenzione;

Foto 3: stato manutentivo pavimentazione e rivestimento del bagno.

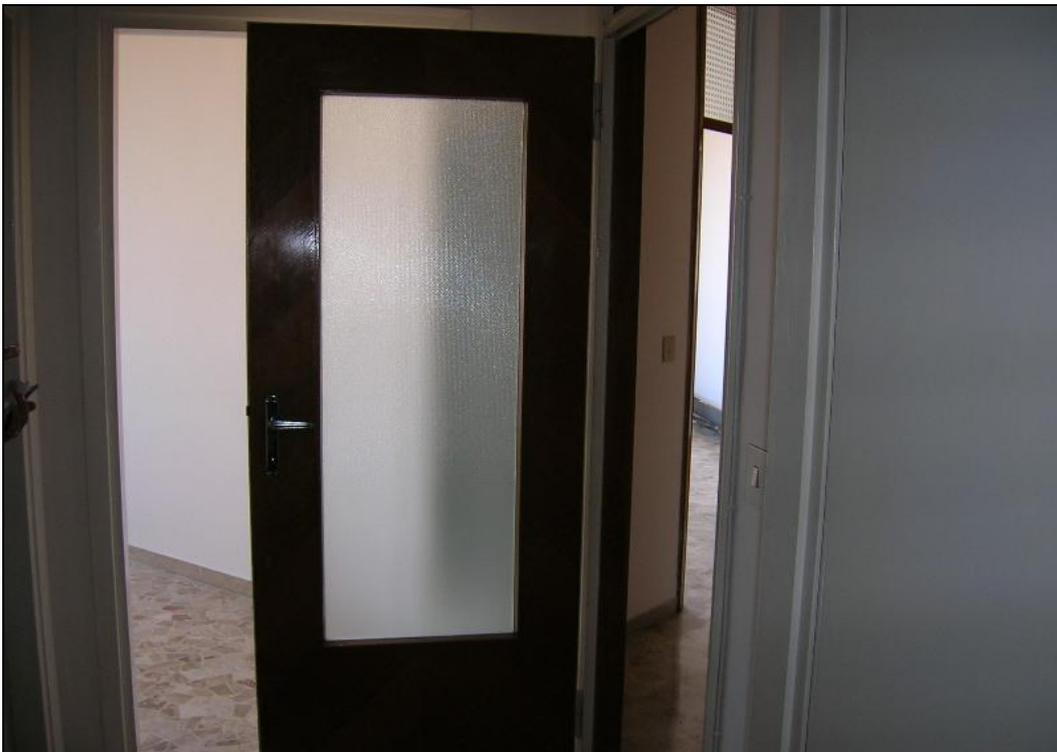
Gli infissi interni si presentano in pessime condizioni, sono realizzati in legno tamburato con vetrata (in cucina e soggiorno), le restanti porte sono ad anta cieca. La porta di ingresso è in legno tamburato rinforzata (foto 4 e 5 dell'Allegato 1).

- *infissi interni*: si presentano in mediocri condizioni, sono realizzati in legno tamburato con vetrata (in cucina e soggiorno), le restanti porte sono ad anta cieca. La porta di ingresso è in legno tamburato rinforzata;

Foto 4: porta interna tamburata vetrata in legno.

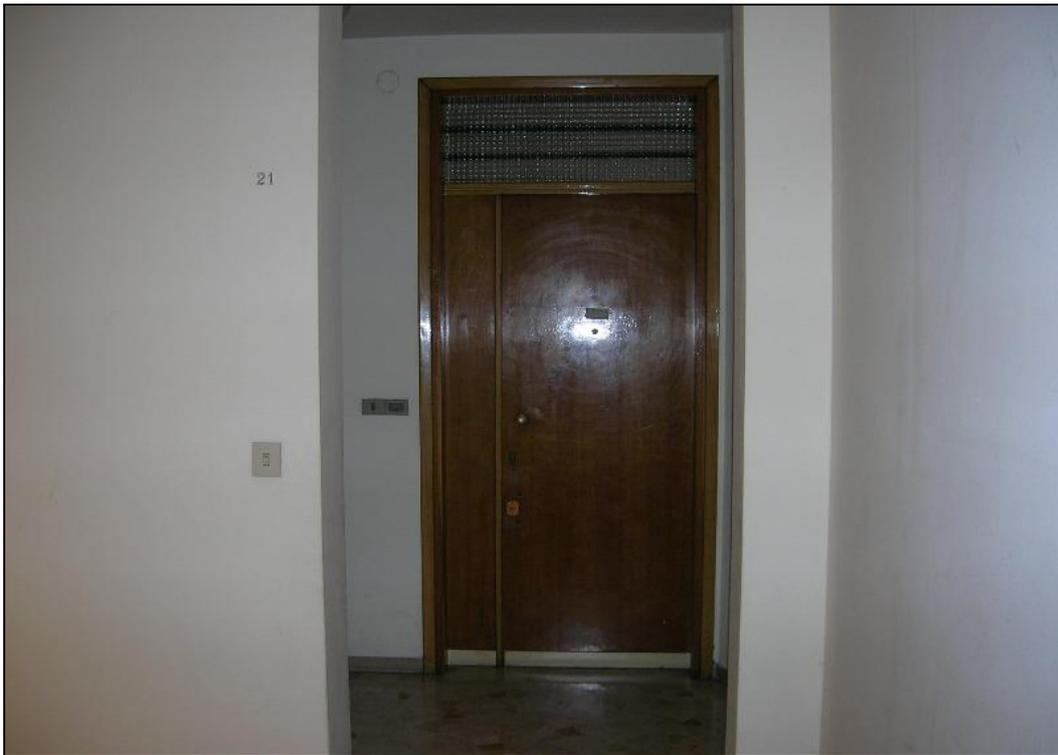
Foto 5: porta in legno d'ingresso rinforzata.

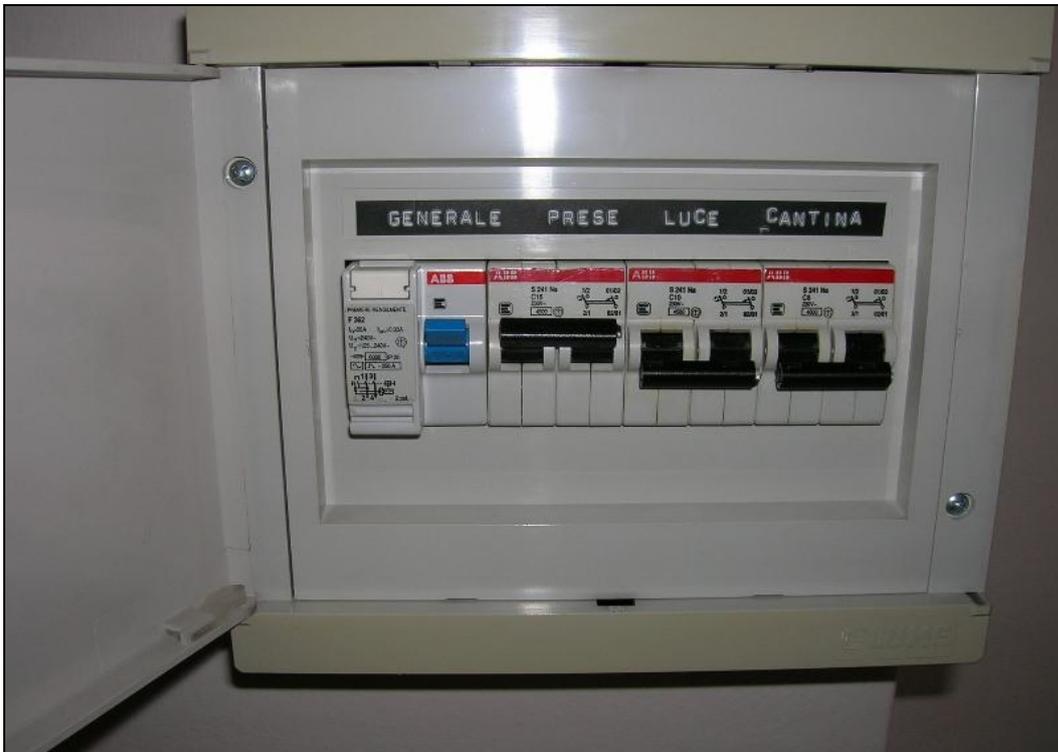
- impianto elettrico non adeguato alla normativa vigente (foto 6 dell'Allegato 1);
- impianto idrico-sanitario;
- impianto citofonico;
- impianto di riscaldamento centralizzato.

Foto 6: particolare fotografico quadro elettrico d'appartamento.
