**12° REPARTO INFRASTRUTTURE**

**RELAZIONE TECNICO - DESCRITTIVA**

**Alloggio codice ETS0080**

**Via Vicolo Ospitale Militare, 7/9 - TRIESTE (TS)**

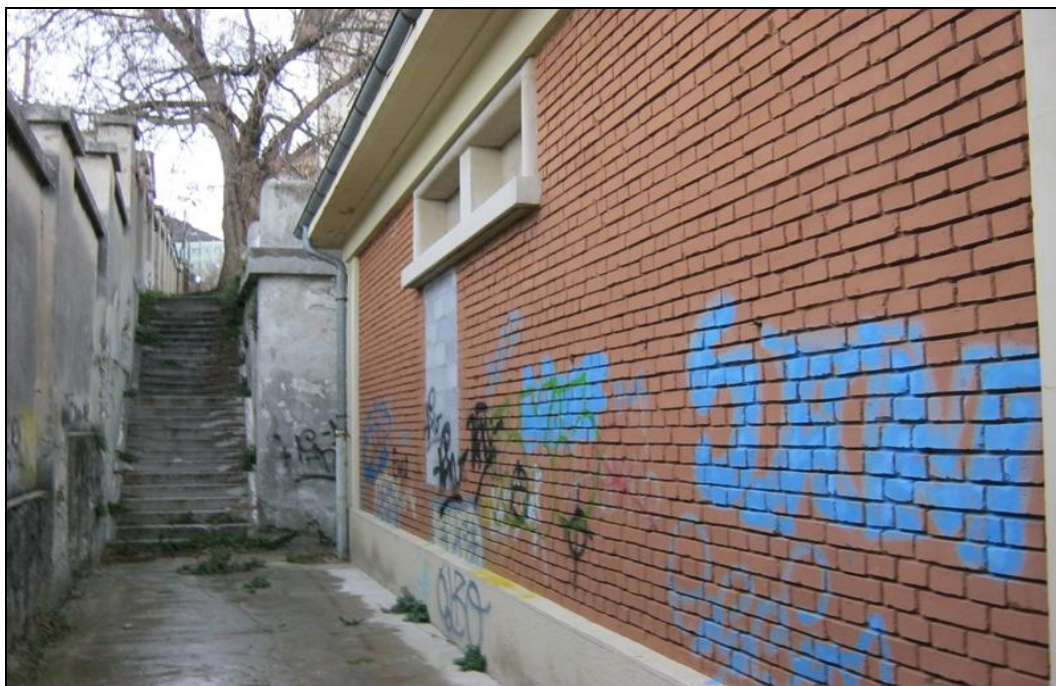
La qualità e lo stato conservativo delle facciate esterne risulta scadente. L'intera superficie delle facciate

necessita lavori di manutenzione e una totale ritinteggiatura (Foto 4)

*Foto 4 - Particolare fotografico dal quale si evince il pessimo stato conservativo delle facciate e delle parti comuni.*

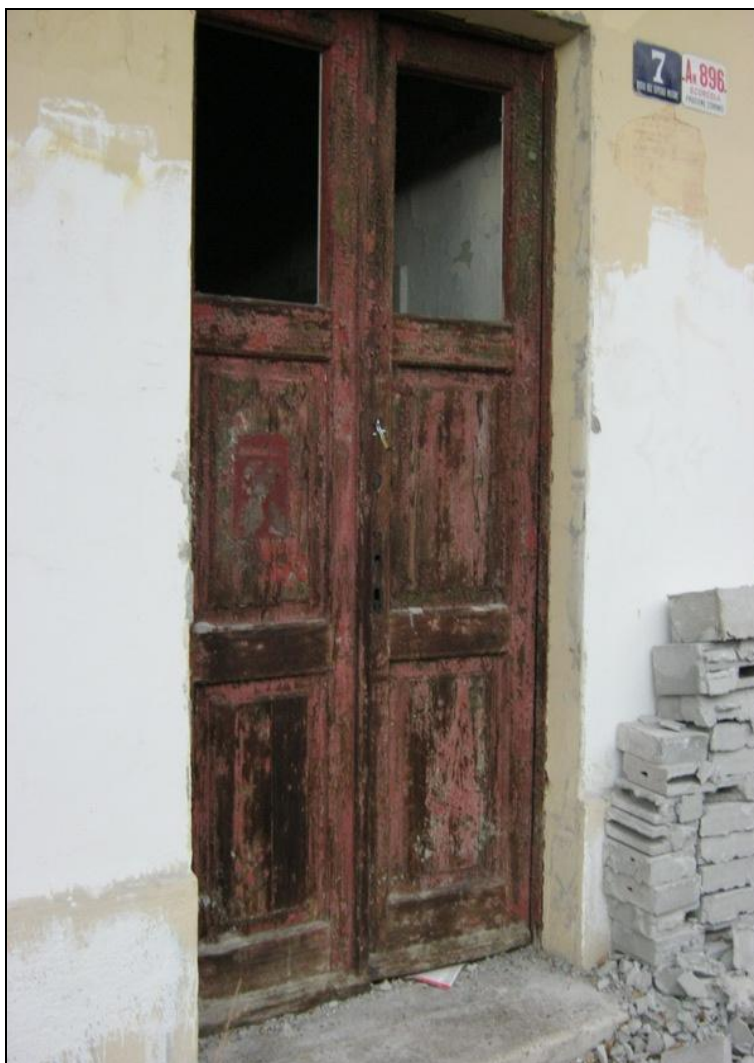
Gli infissi esterni sono costituiti da un telaio in legno dotati di vetro semplice. Nel complesso tali infissi si presentano scadenti condizioni di conservazione. (Foto 5 )

*Foto 5 - Particolare fotografico dal quale si evince lo stato conservativo degli infissi esterni.*

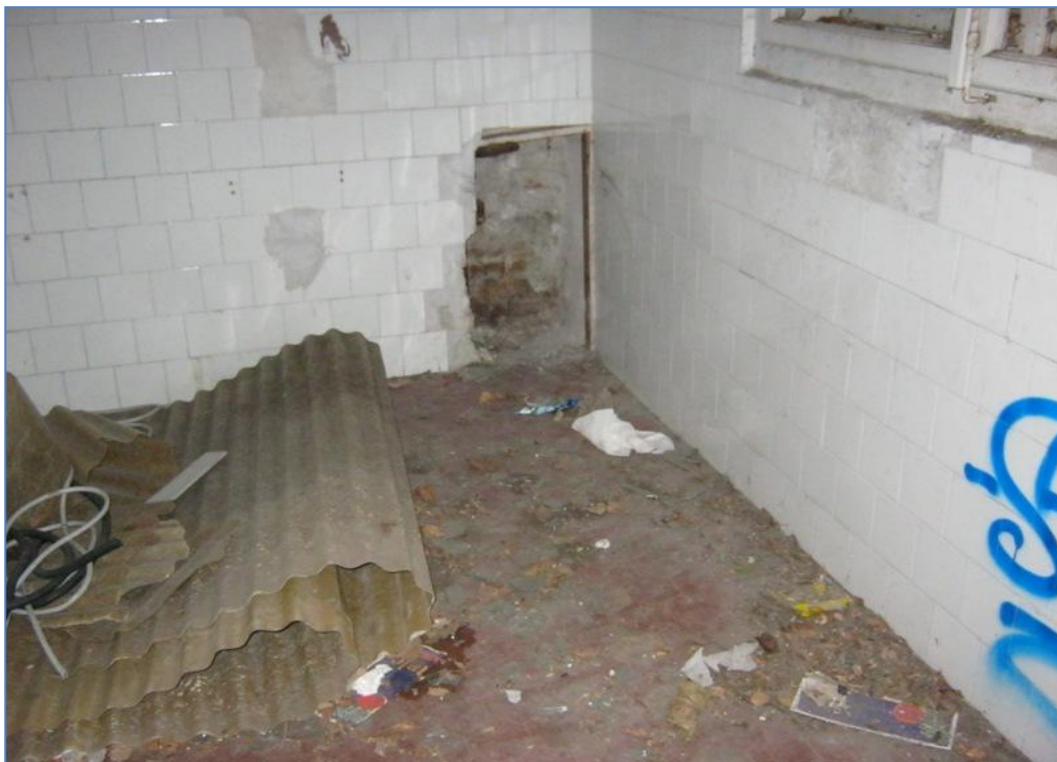
Tutti i locali sono pavimentati con piastrelle di ceramica. Lo stato conservativo delle pavimentazioni è scadente. (Foto 1, 2 e 3 dell'Allegato 1).

- *Pavimenti*: Tutti i locali sono pavimentati con piastrelle di ceramica. Lo stato conservativo delle pavimentazioni è scadente in quanto oltre il 30% della superficie totale necessita la sostituzione;

*Foto 1 - stato manutentivo pavimentazione del soggiorno.*

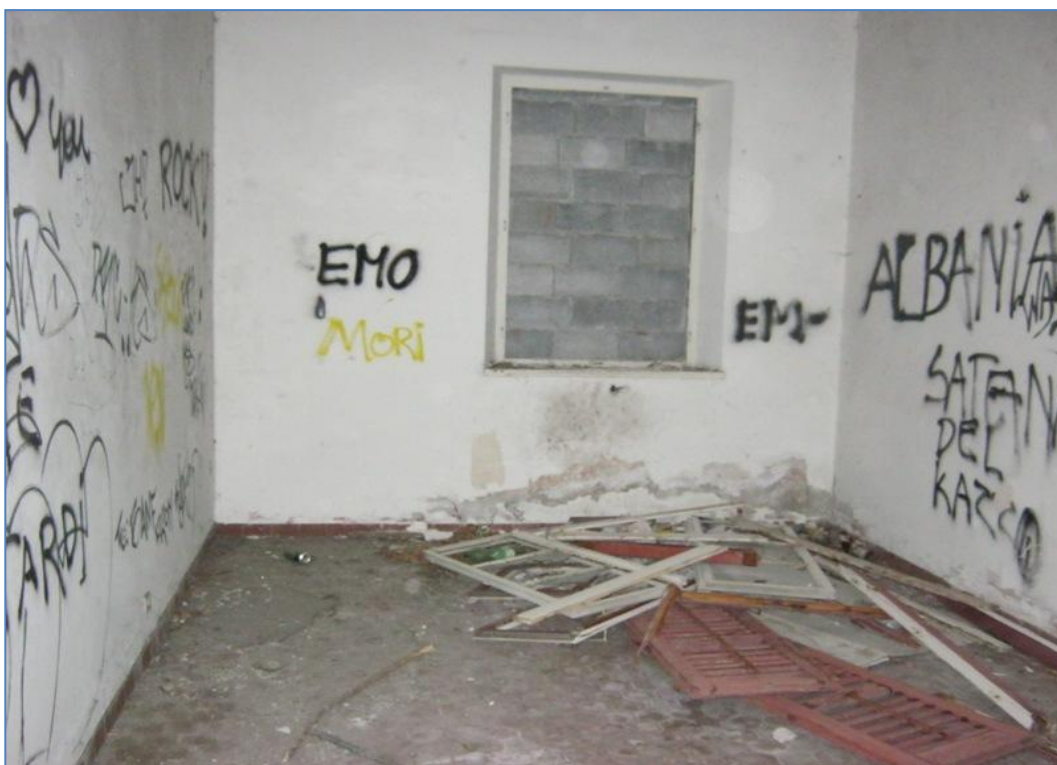
*Foto 2 - stato manutentivo pavimentazione delle camere.*

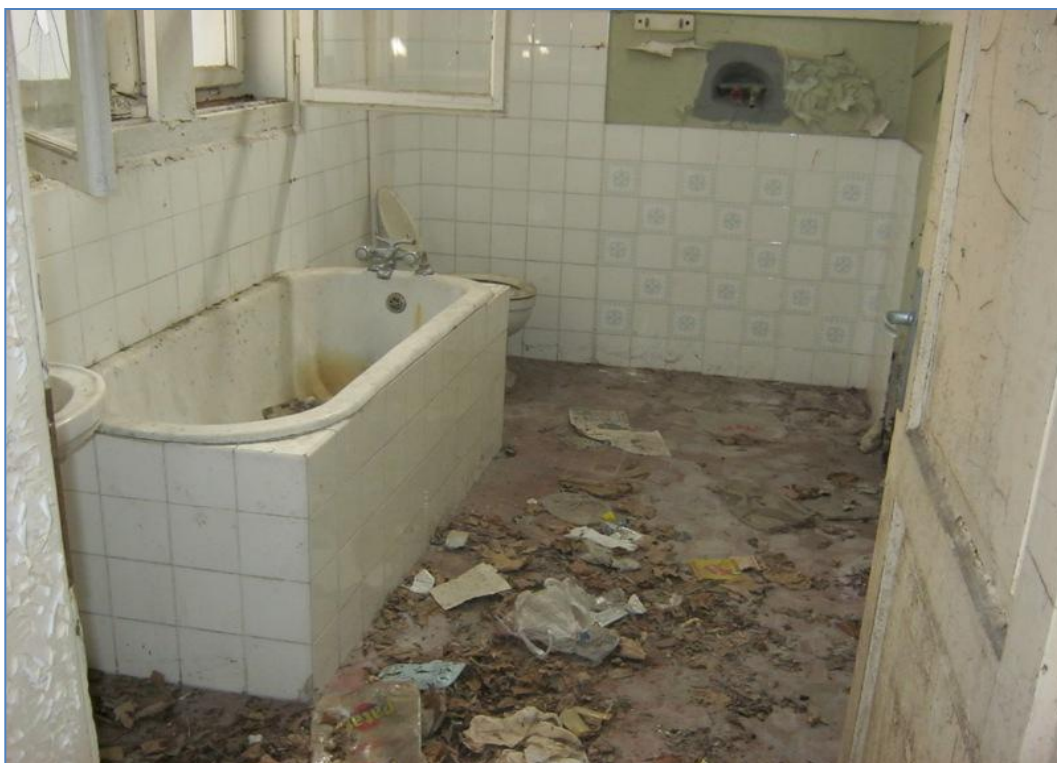
*Foto 3 - stato manutentivo pavimentazione e dei rivestimenti del bagno.*

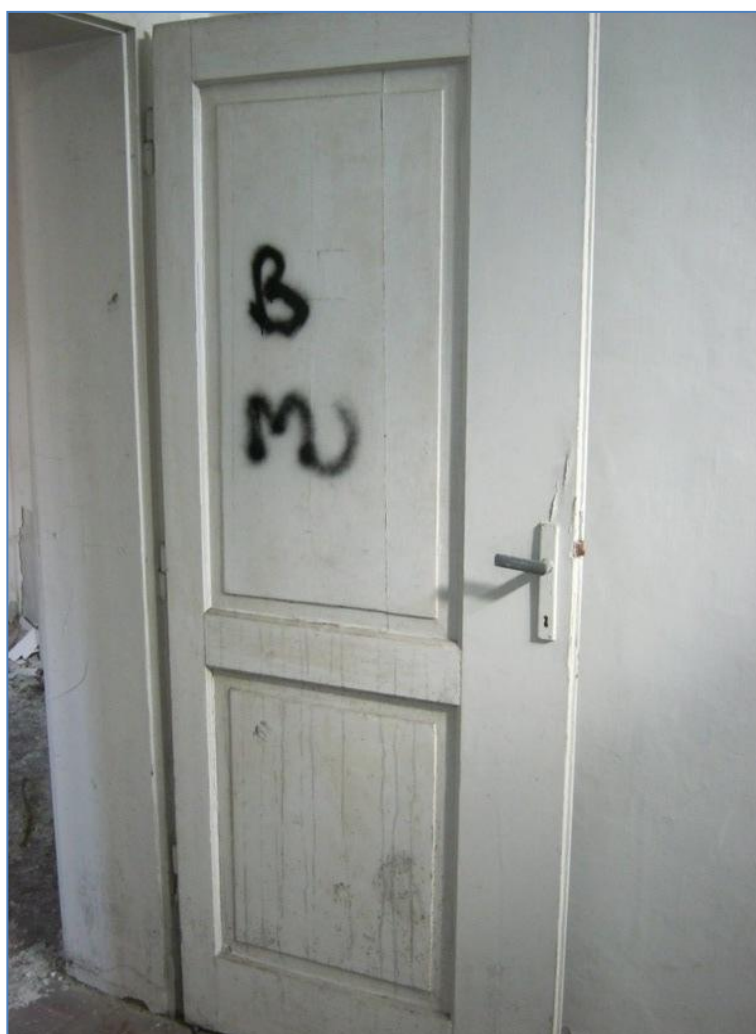
Gli infissi interni, realizzati legno massello specchiettato, si presentano in scadenti condizioni. La porta di ingresso è in legno, rinforzata (Foto 4 dell'Allegato 1).

- *infissi interni*: si presentano in scadenti condizioni, tali infissi sono realizzati in legno massello e dotati in alcune stanze di vetro. La porta di ingresso è in legno rinforzata. Oltre il 50% della dotazione presente necessita interventi di sostituzione;

*Foto 4 – infisso interno.*

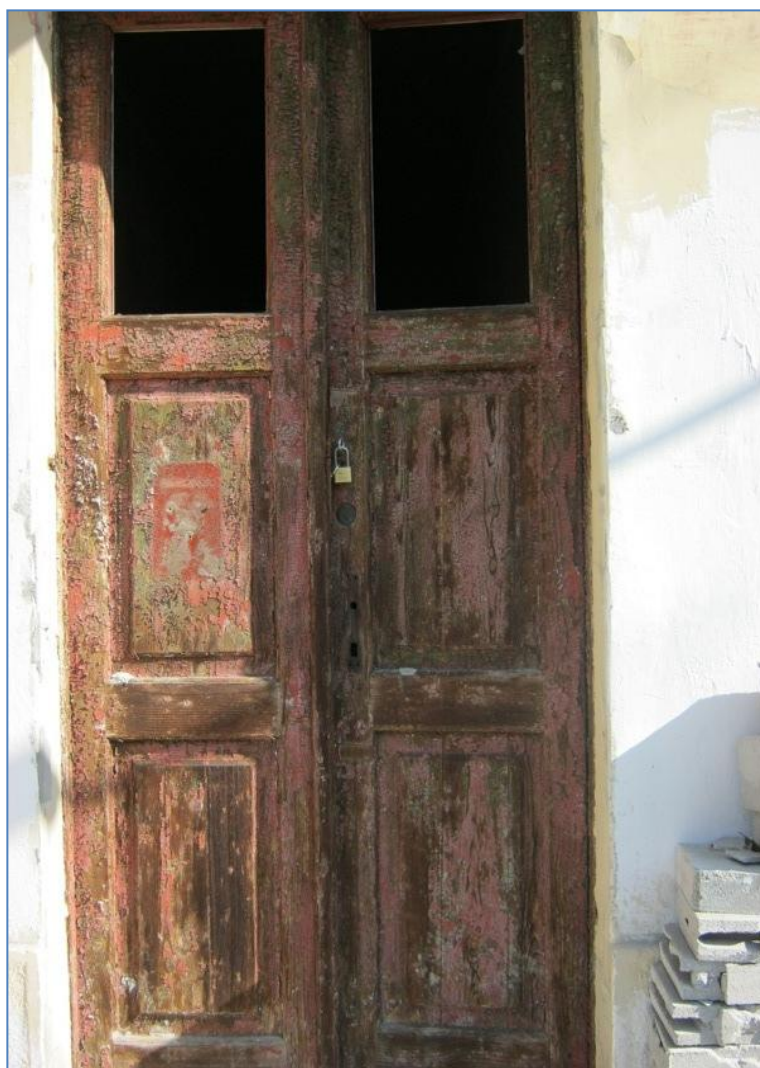
Gli infissi esterni sono in legno con vetro semplice. Nel complesso tali infissi si presentano in scadenti condizioni. (Foto 5 dell'Allegato 1).

- *infissi esterni*: si presentano in scadenti condizioni. Le finestre sono costituite da infisso in legno con vetro semplice. Oltre il 50% della dotazione presente necessita interventi di sostituzione integrale in quanto è stata murata per evitare l'intrusione da parte di estranei.

*Foto 5 – Porta d'ingresso.*

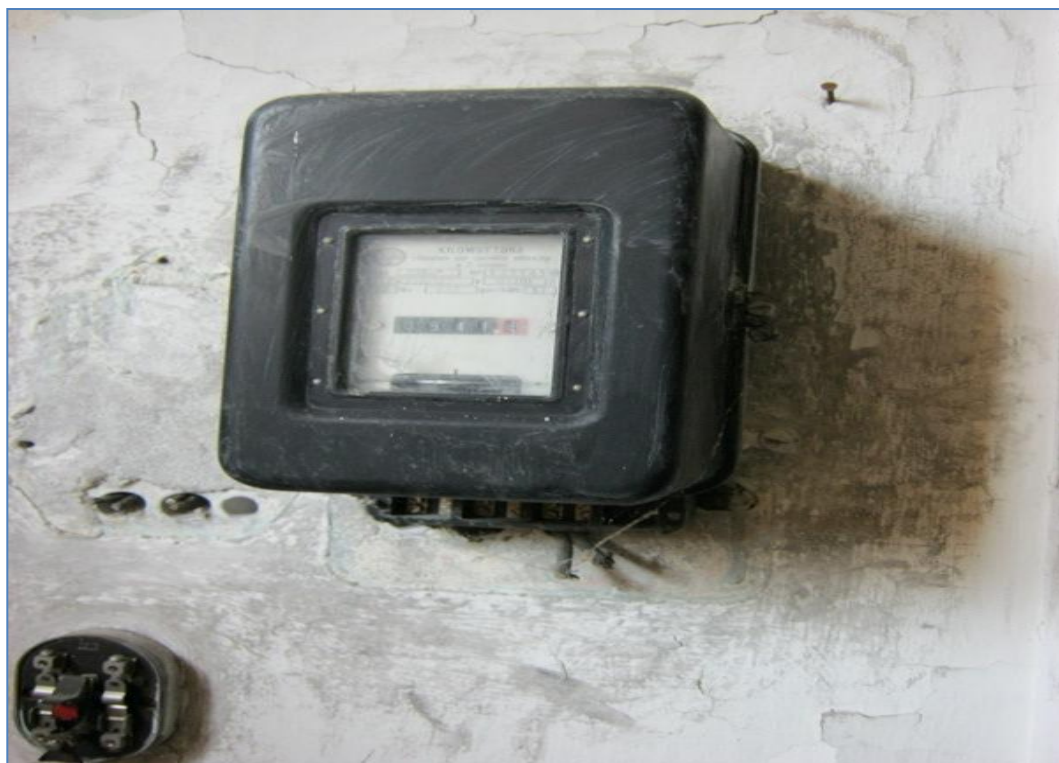
- *impianto elettrico*: non rispondente alla normativa vigente;
- *impianto idrico sanitario e servizi igienici*: lo stato conservativo di tale impianto si presenta in scadenti condizioni in quanto l'avanzato stato di vetustà della rete di distribuzione impone radicali interventi di sostituzione;

*Foto 6 – quadro elettrico unità immobiliare.*
