12° REPARTO INFRASTRUTTURE

RELAZIONE TECNICO - DESCRITTIVA

Alloggio codice EUD0317

Via pirona, 40/42 - UDINE (UD)

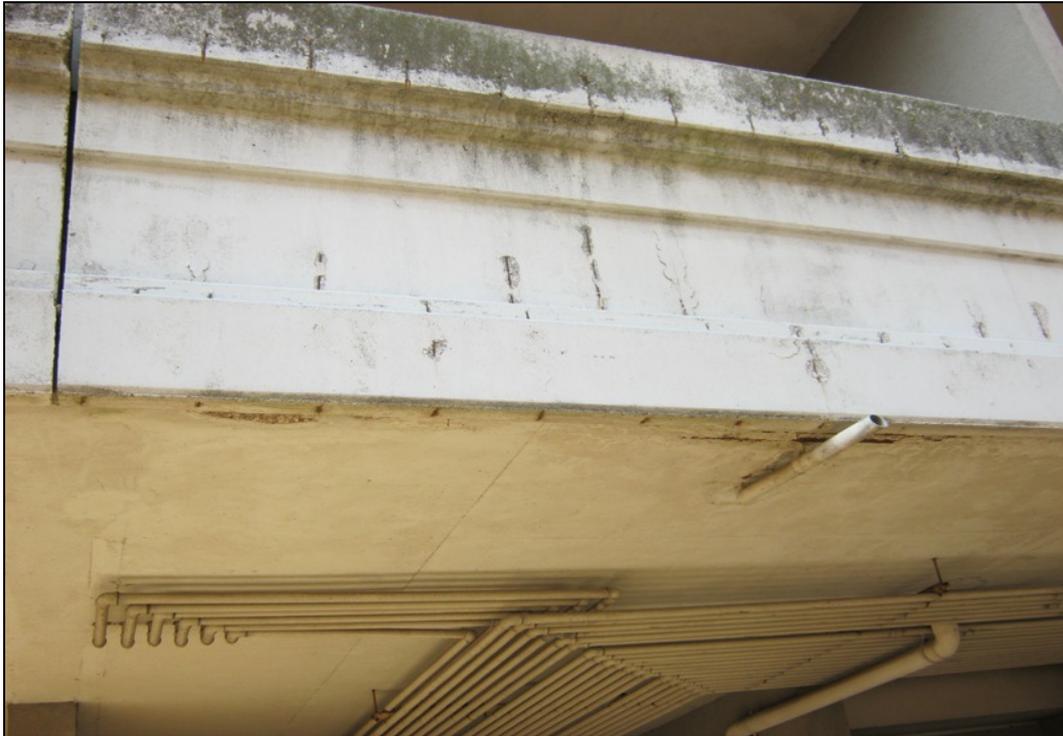
Le facciate esterne dell'edificio sono rifinite con intonaco pitturato mentre tutti i balconi sono caratterizzati da un generale cedimento del copri ferro con conseguente carbonatazione. Tale cedimento

ha comportato uno scadente stato conservativo delle facciate. (Foto 4 e 5).

Foto 4 - Particolare fotografico dal quale si evince lo stato conservativo delle facciate esterne, in particolare del cedimento di copri ferro dei balconi.

- *Prospetti esterni*: Lo stato conservativo generale delle facciate esterne è scadente. Il totale delle superfici deteriorate è superiore al 10% della superficie complessiva, ciò dovuto principalmente ai fenomeni di carbonatazione presenti sui balconi;

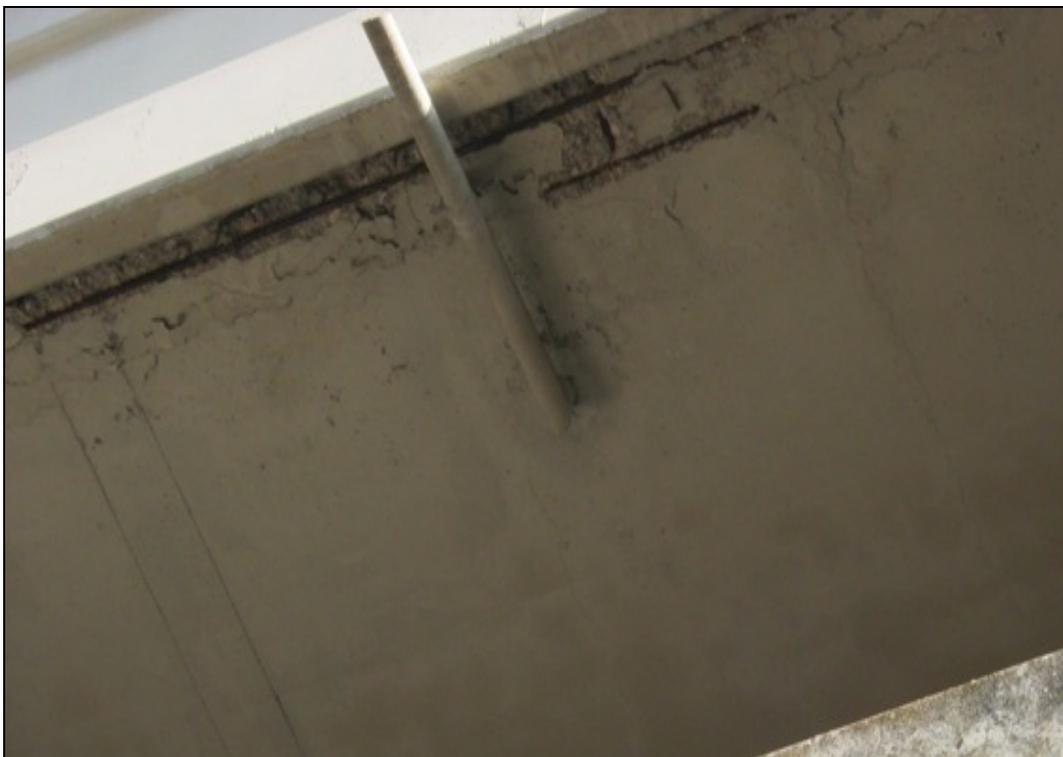
Foto 5 - Particolare fotografico dal quale si evince lo stato conservativo del copri ferro presente nei balconi.

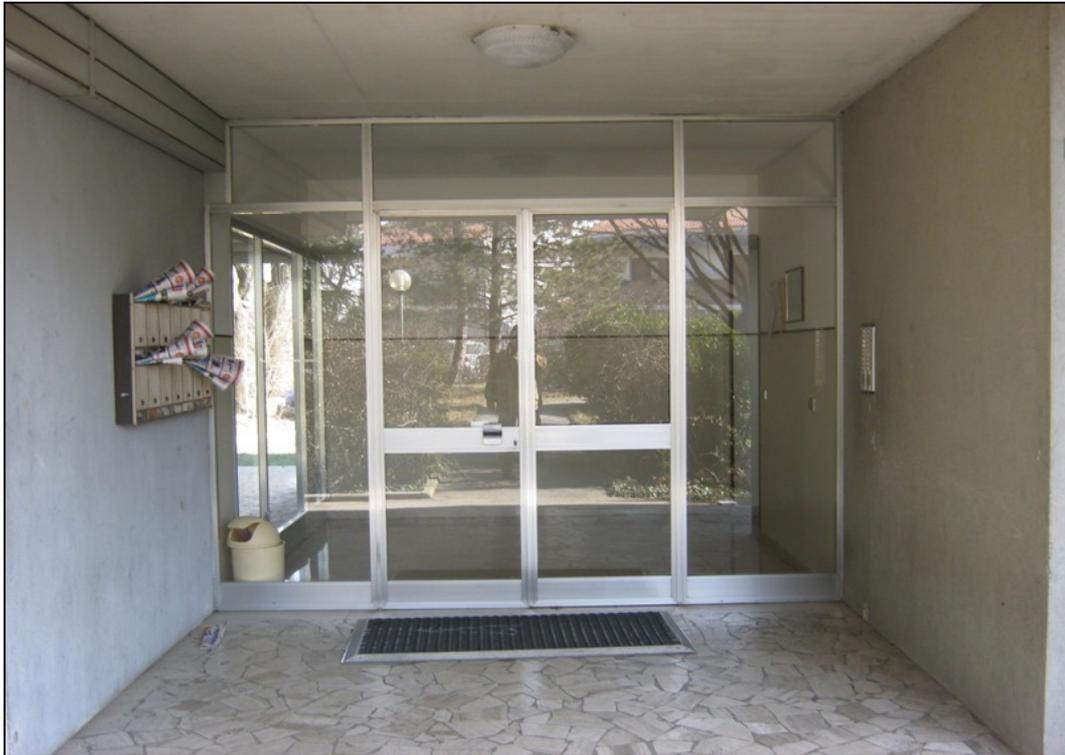
Gli infissi esterni delle parti comuni sono costituiti da un telaio in alluminio dotati di vetro semplice. La porta di accesso al vano scale costituita da un telaio in alluminio con vetro semplice non è blindata. Nel complesso tali infissi si presentano condizioni non scadenti. (Foto 5)

Foto 5 - Particolare fotografico dal quale si evince lo stato generale dell'ingresso.

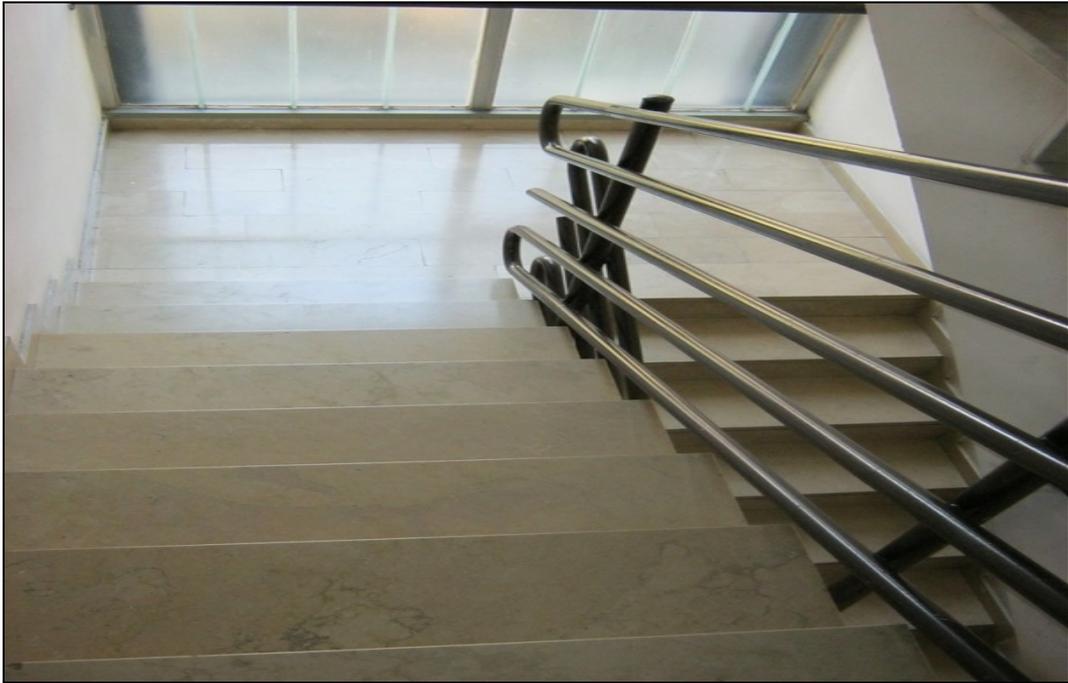
In generale le parti comuni interne dell'edificio si presentano in buone condizioni in particolare per quanto riguarda il vano scala. (Foto 6)

Foto 6 - Particolare fotografico dal quale si evince lo stato conservativo delle parti comuni interne, in particolare del vano scala

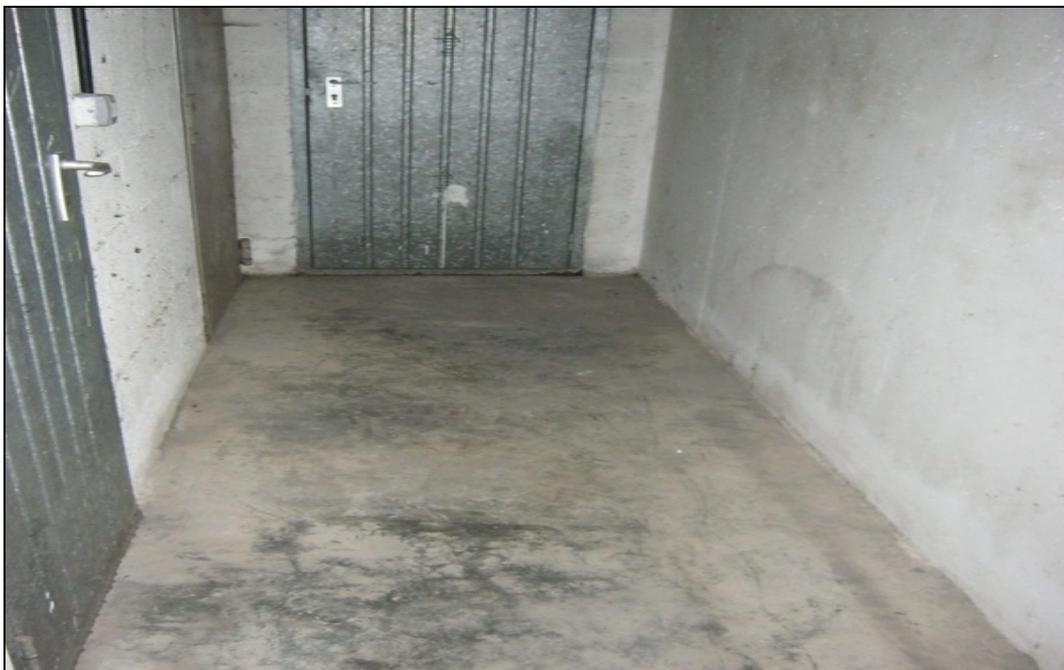
I locali deposito materiale presenti nel piano scantinato, di pertinenza alle unità immobiliari, sono raggiungibili dal vano scala principale e presentano uno stato complessivo non scadente in considerazione della destinazione d'uso. (Foto 7)

Foto 7 - Particolare fotografico dal quale si evince lo stato conservativo delle parti comuni presenti nel piano scantinato.

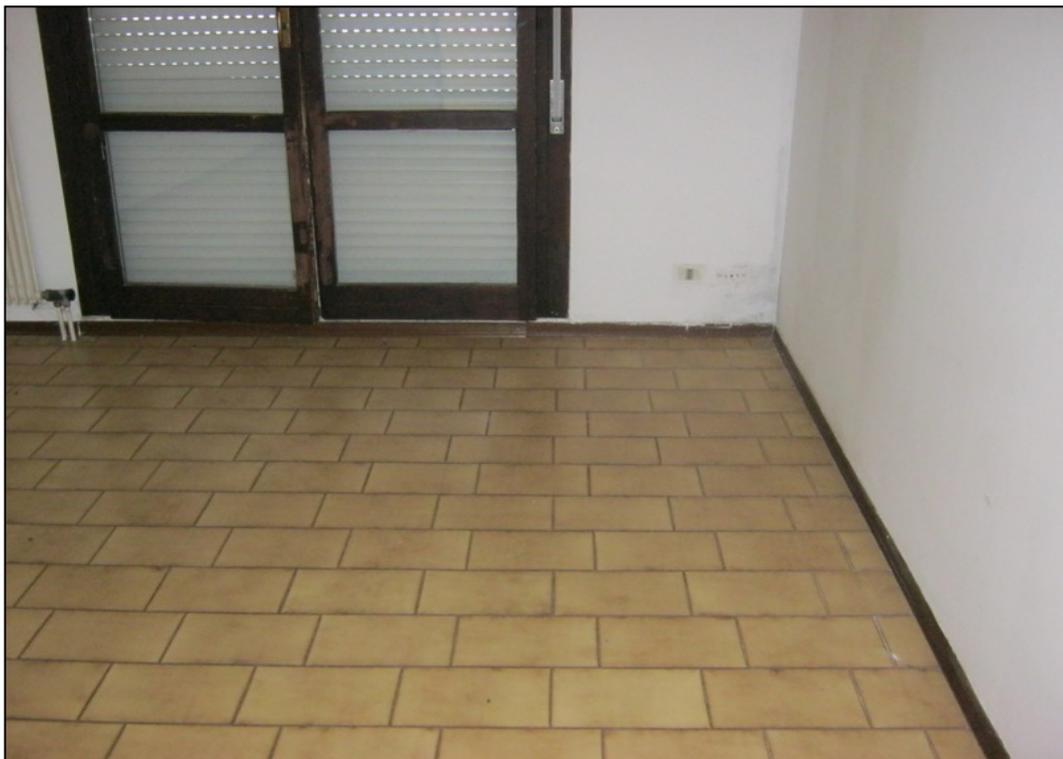
Tutti i vani sono pavimentati con piastrelle di ceramica. Lo stato conservativo delle pavimentazioni non è scadente. (Foto 1, 2 e 3 dell'Allegato 1).

- *pavimenti*: Tutti i vani sono pavimentati con piastrelle di ceramica. Lo stato conservativo delle pavimentazioni non è scadente in quanto la superficie da sostituire è inferiore al 30%

Foto 1 - stato manutentivo pavimentazione dell'ingresso e del soggiorno.

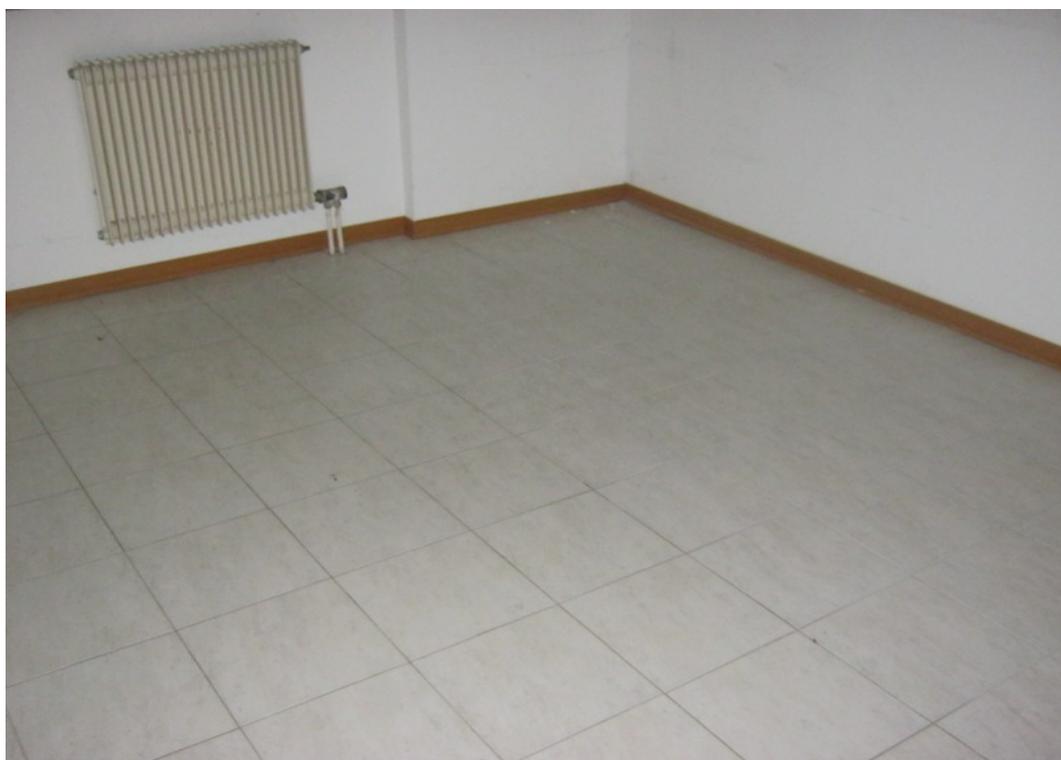
Foto 2 - stato manutentivo pavimentazione delle camere.

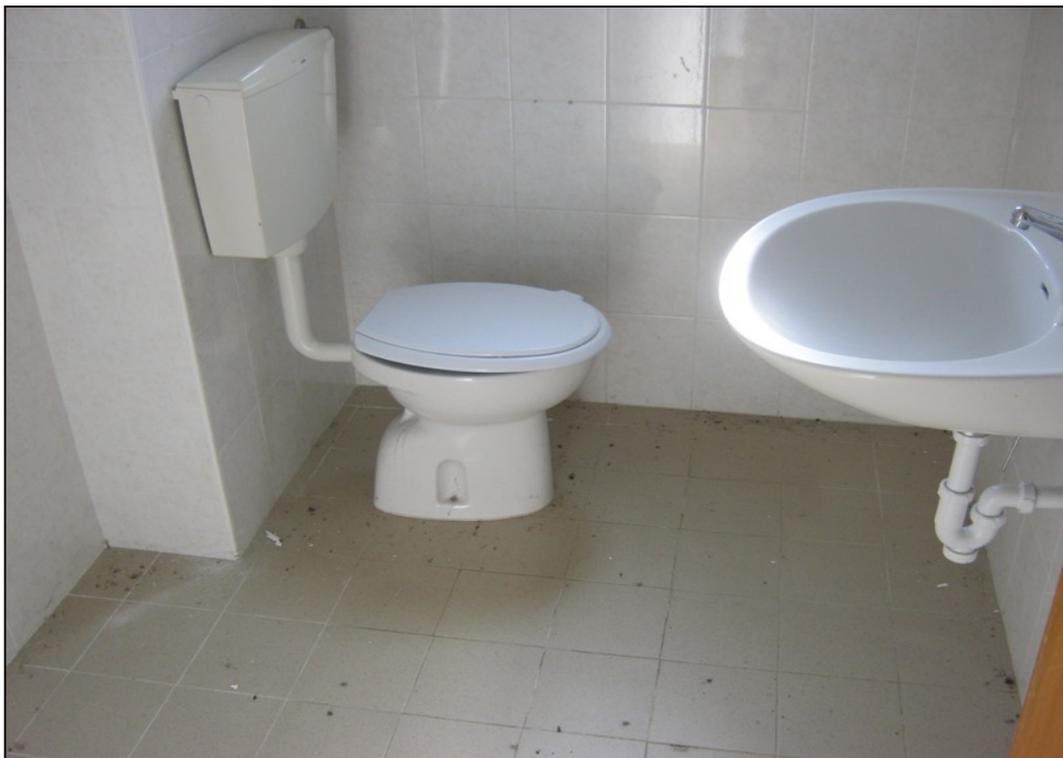
Foto 3 - stato manutentivo pavimentazione e dei rivestimenti del bagno.

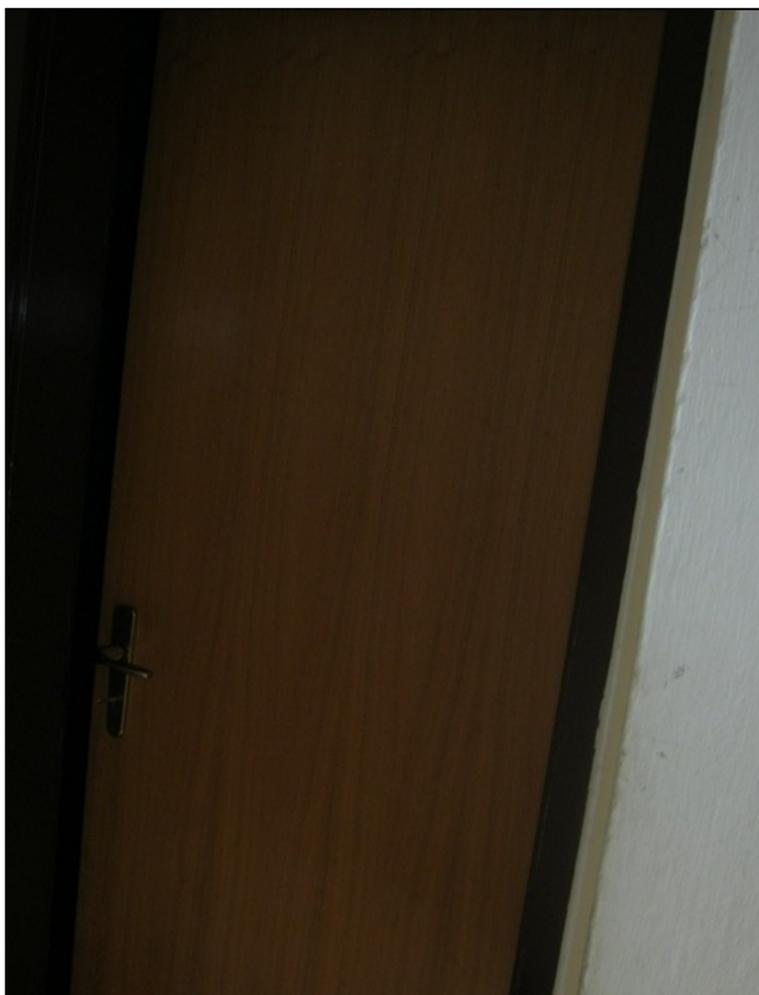
Gli infissi interni, realizzati legno tamburato, si presentano in condizioni non scadenti. La porta di ingresso è in legno, rinforzata (Foto 4 dell'Allegato 1).

- *infissi interni*: si presentano in condizioni non scadenti, tali infissi sono realizzati in legno tamburato. La porta di ingresso è in legno rinforzata. Gli infissi che necessitano interventi di sostituzione sono meno del 50% della dotazione presente;

Foto 4 – infisso interno

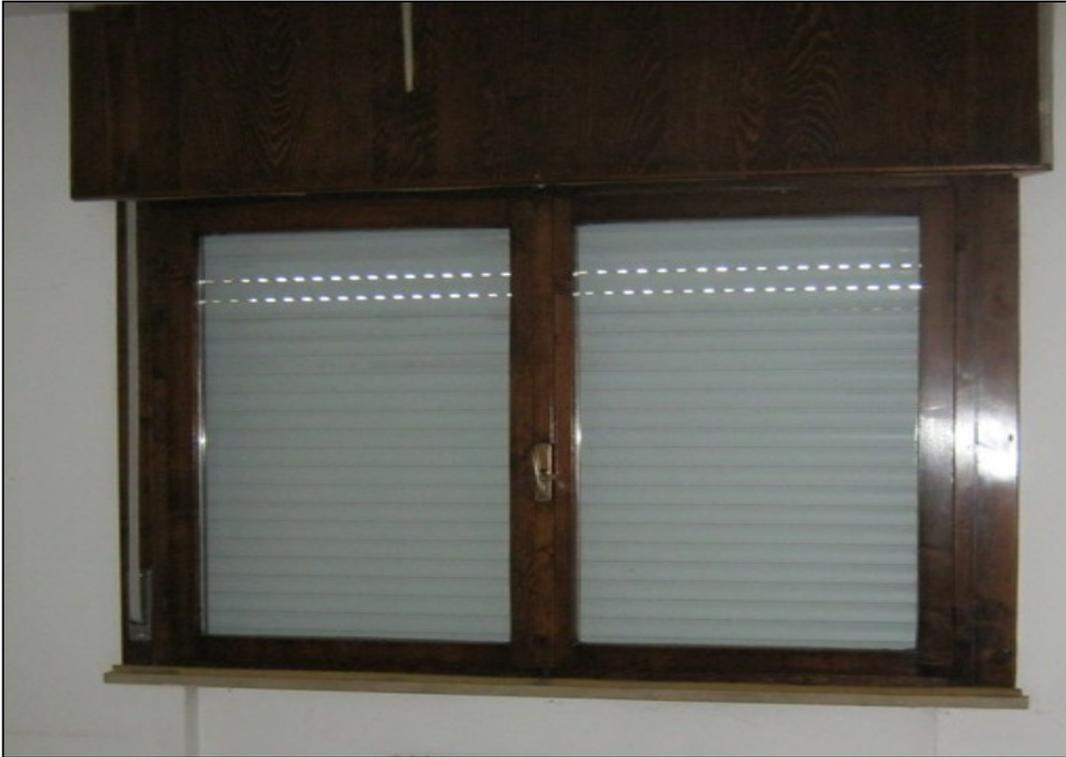
Gli infissi esterni sono in legno con vetro semplice dotati di persiana avvolgibile in plastica ad un solo battente. Nel complesso tali infissi si presentano in condizioni non scadenti. (Foto 5 dell'Allegato 1).

- *infissi esterni*: si presentano in condizioni non scadenti. Le finestre sono costituite da infisso in legno con vetro semplice dotate di persiana avvolgibile in plastica ad un solo battente. Meno del 50% della dotazione presente necessita la sostituzione;

Foto 5 – Infitto esterno.

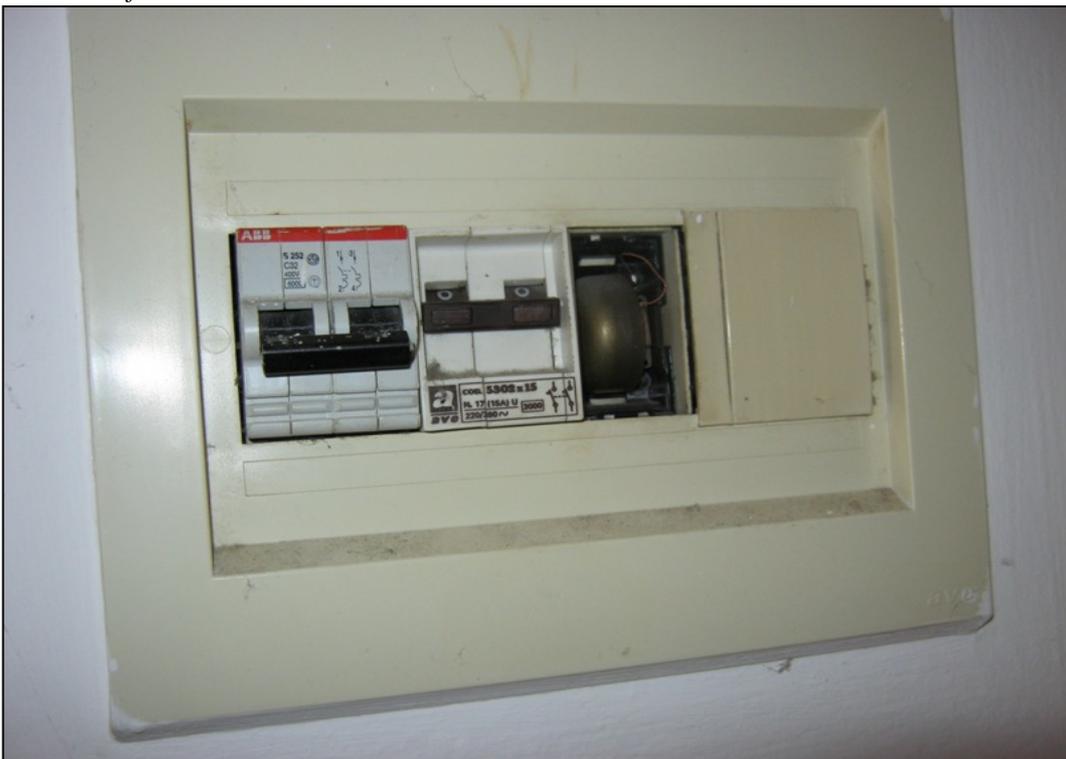
- *impianto elettrico*: non rispondente alla normativa vigente;
- *impianto idrico sanitario e servizi igienico sanitari*: si presentano in scadenti condizioni in quanto lo stato di vetustà impone la sostituzione dell'intera rete di distribuzione;

Foto 6 – quadro elettrico unità immobiliare.
