**RELAZIONE TECNICO - DESCRITTIVA**

**Alloggio codice EUD0192**

**Viale Venezia, 100 - UDINE (UD)**

**Scheda riassuntiva****Data sopralluogo:** 12 aprile 2012**Indirizzo:** Viale Venezia, 100 – UDINE (UD)

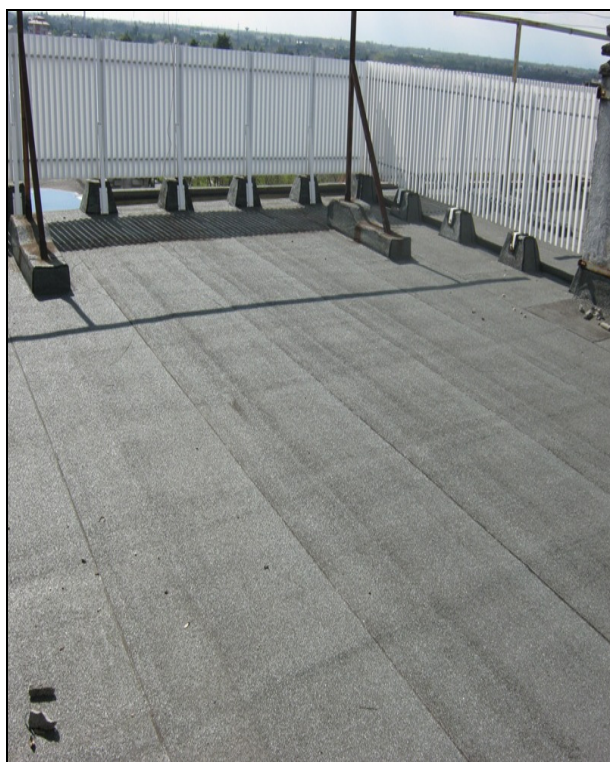
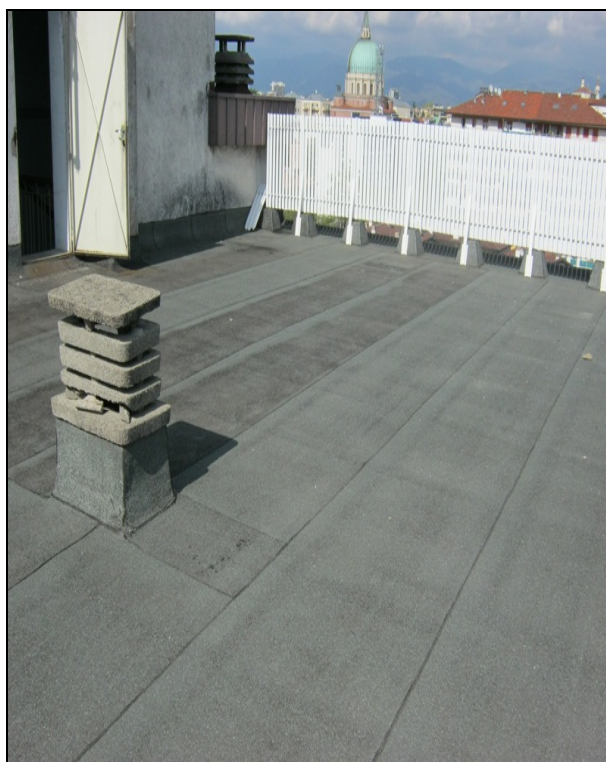
*Foto 3 - Particolare fotografico dal quale si evince lo stato conservativo della copertura*

- *Impianto elettrico e citofonico*: l'impianto elettrico e citofonico esistente non rispetta la normativa vigente in materia;
- *Copertura*: realizzata in latero - cemento con orditura in calcestruzzo armato rivestito con guaina bituminosa. In generale lo stato conservativo della stessa è da considerarsi non scadente in quanto non sono presenti infiltrazioni di acque piovane;

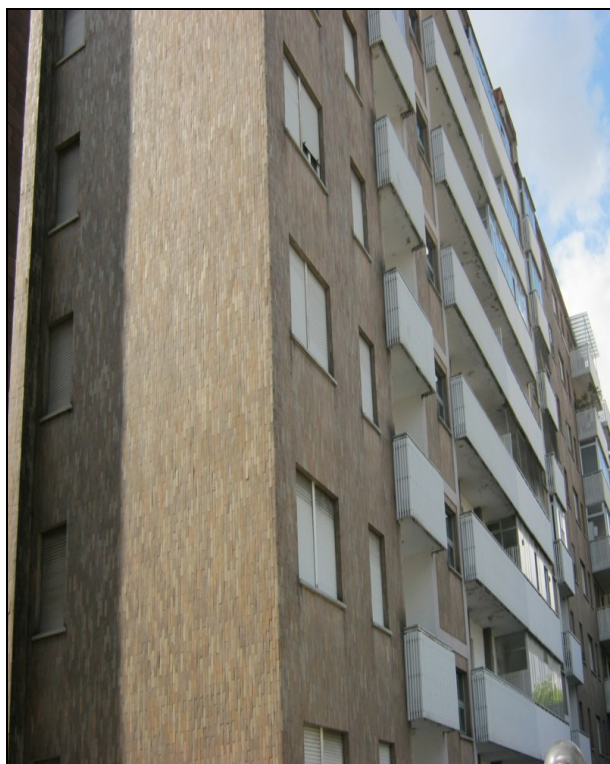
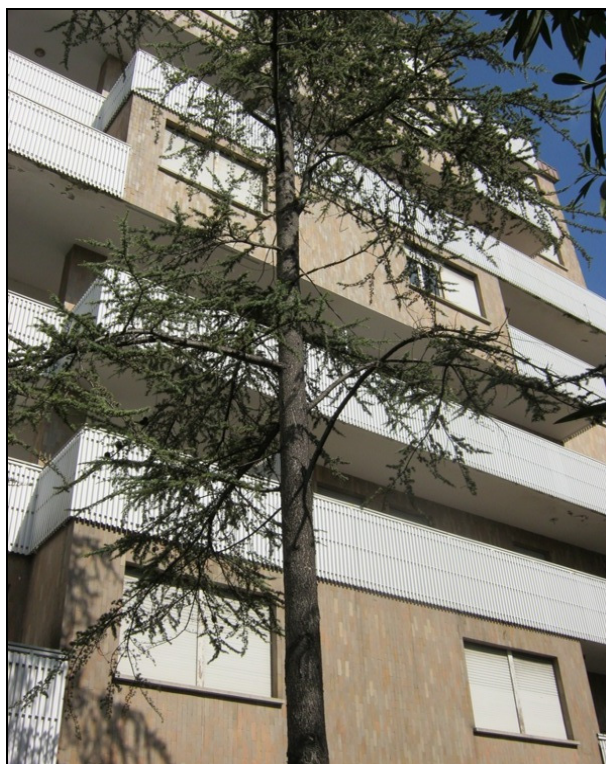
*Foto 4 - Particolare fotografico dal quale si evince lo stato conservativo delle facciate esterne.*

- *Prospetti esterni*: Lo stato conservativo generale delle facciate esterne non è scadente. Il totale delle superfici deteriorate è inferiore al 10% della superficie complessiva;

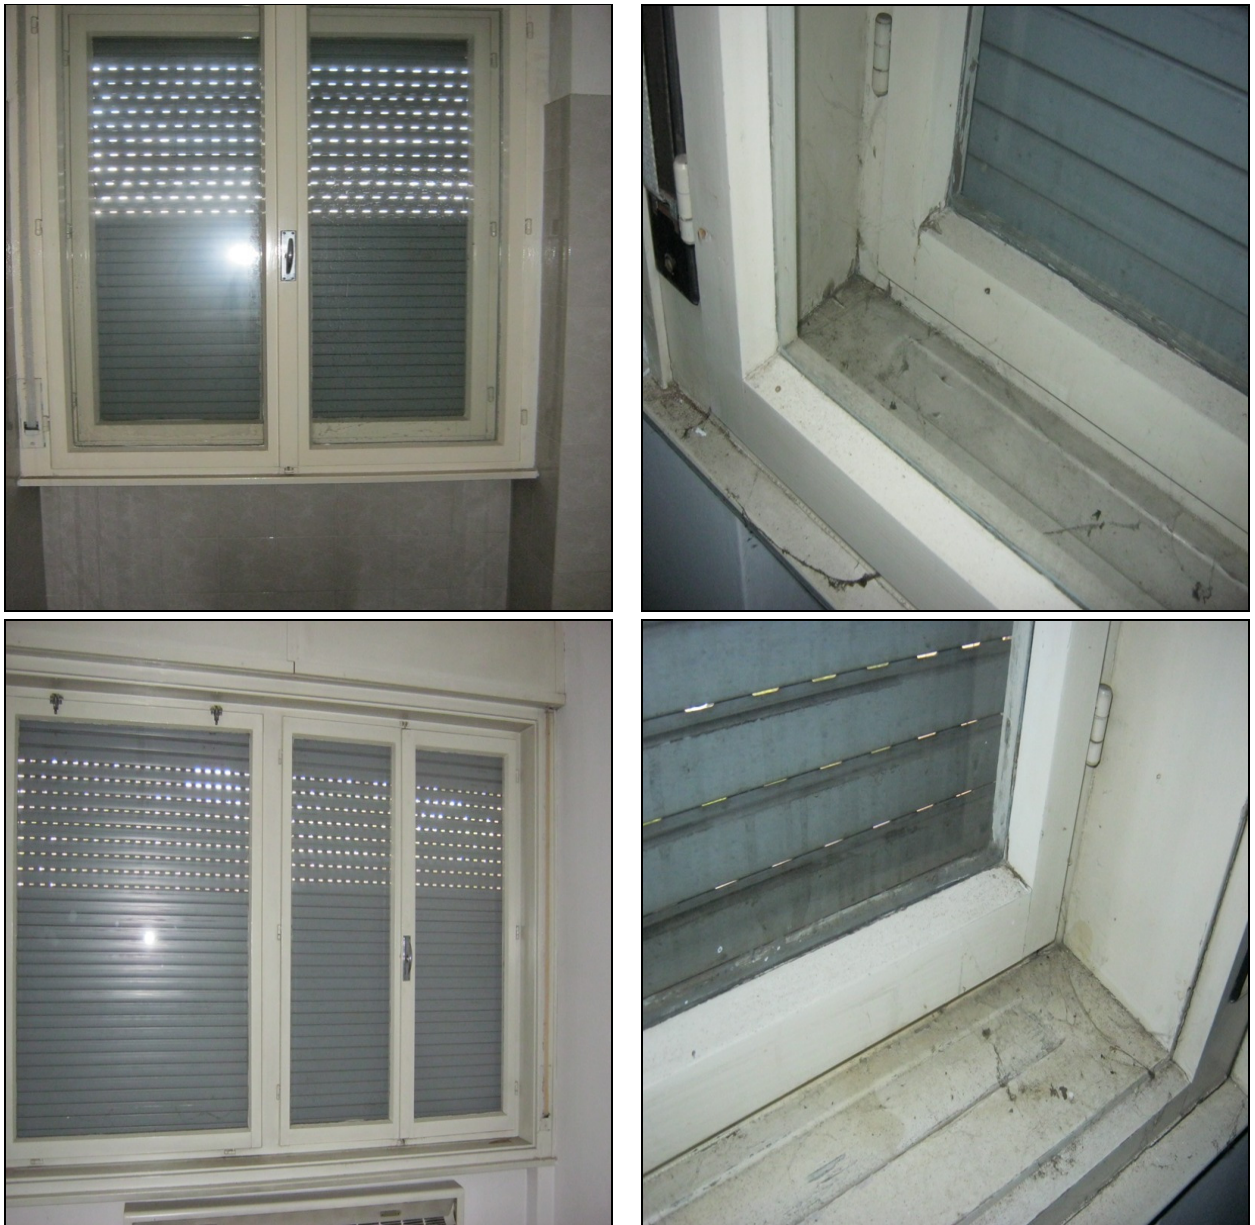
Gli infissi esterni sono costituiti da singoli infissi in legno nei locali che si affacciano a sud e da doppi infissi anch'essi in legno nei locali che si affacciano a nord, entrambi con vetro semplice e persiane avvolgibili in materiale plastico (Foto 5 ).

*Foto 5 - Particolare fotografico dal quale si evince lo stato e la tipologia degli infissi esterni presenti (doppi infissi le due foto in alto e singoli infissi le due foto in basso).*

Gli infissi esterni sono costituiti da singoli infissi in legno nei locali che si affacciano a sud e da doppi infissi anch'essi in legno nei locali che si affacciano a nord, entrambi con vetro semplice e persiane avvolgibili in materiale plastico. Nel complesso tali infissi si presentano in scadenti condizioni, in quanto sono riscontrati rilevanti problemi di tenuta agli agenti atmosferici tali da rendere necessaria la sostituzione di oltre la metà della dotazione presente.

- *Gli infissi esterni*: sono costituiti da singoli infissi in legno nei locali che si affacciano a sud e da doppi infissi anch'essi in legno nei locali che si affacciano a nord, entrambi con vetro semplice e persiane avvolgibili in materiale plastico. Nel complesso tali infissi si presentano in scadenti condizioni, in quanto sono riscontrati rilevanti problemi di tenuta agli agenti atmosferici tali da rendere necessaria la sostituzione di oltre la metà della dotazione presente;

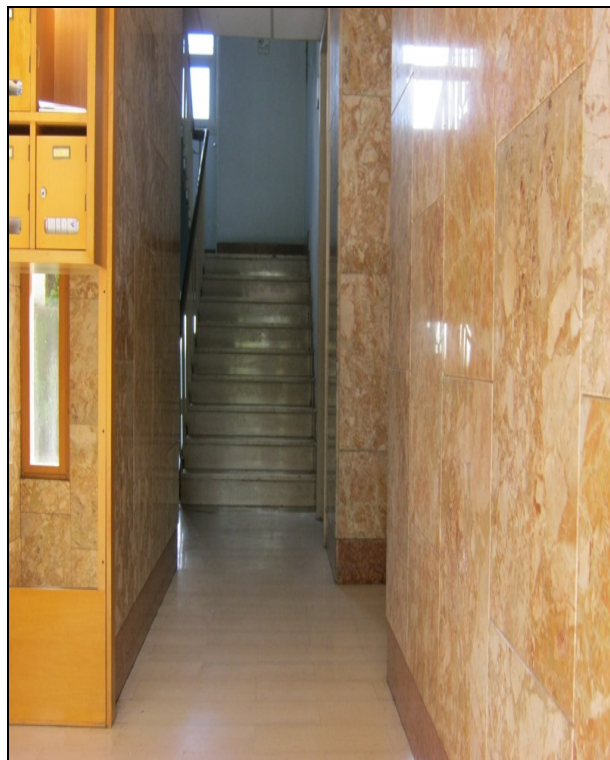
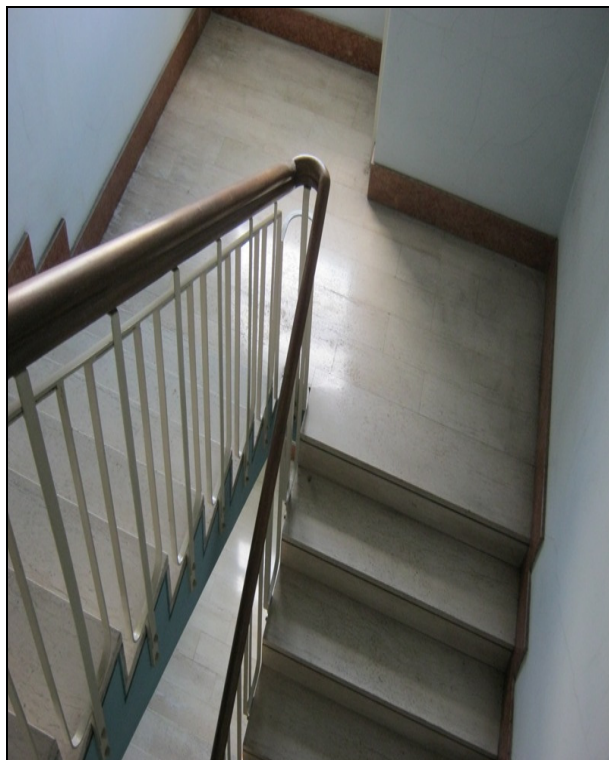
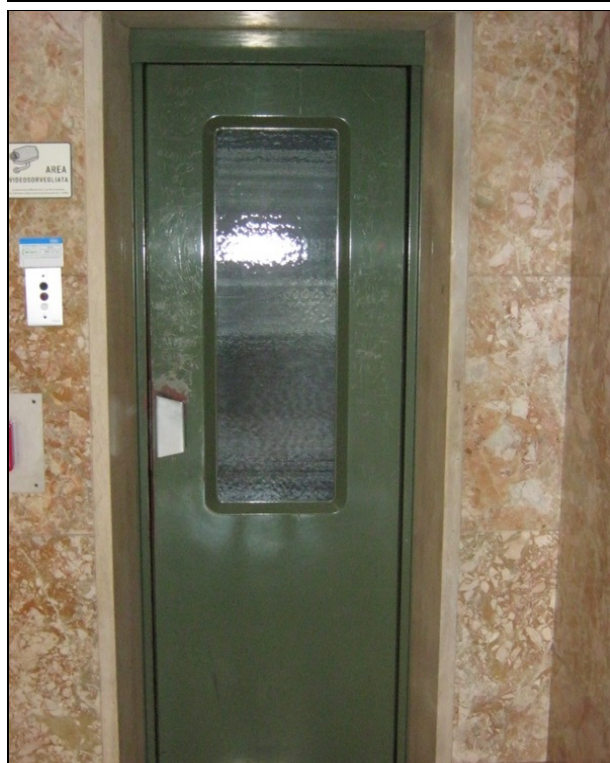
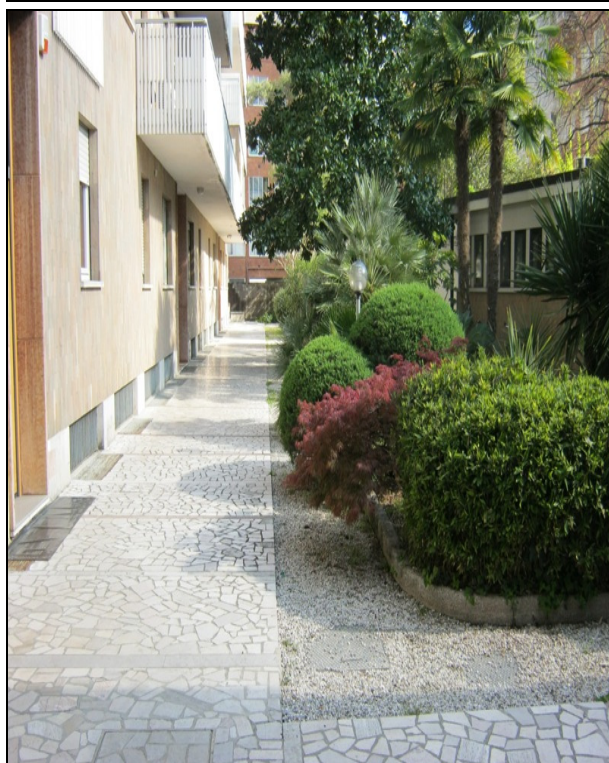
Tutte le parti comuni (vano scala, ascensore, atrio d'ingresso, accesso pedonale e carraio) e l'area verde dell'edificio si presentano in condizioni non scadenti (Foto 6).

*Foto 6 - Particolare fotografico dal quale si evincono: l'atrio d'ingresso, il corpo scale, l'ascensore e l'accesso pedonale..*

- *Scale e parti comuni*: le scale interne e le restanti parti comuni si presentano in condizioni non scadenti in quanto non sono presenti lesioni diffuse e passanti;

- *Ascensore*: non rispetta la normativa vigente.

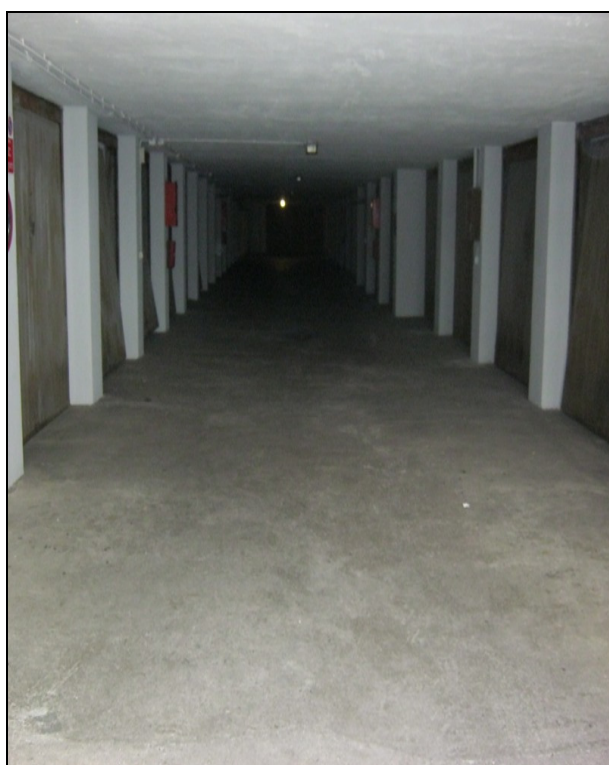
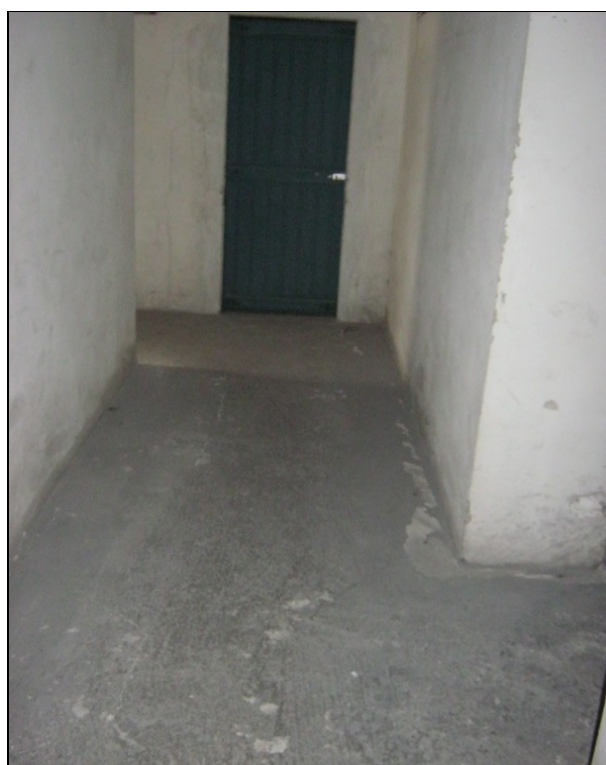
*Foto 7 - Particolare fotografico dal quale si evincono gli accessi ai box auto e cantine.*

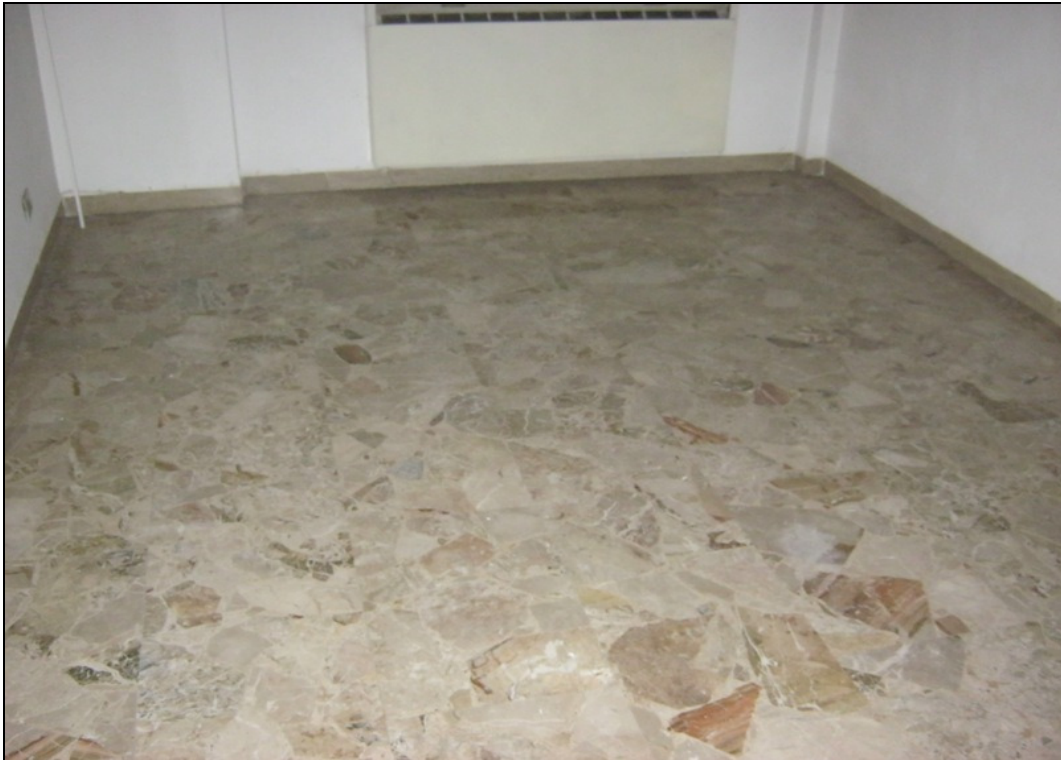
- *Pavimenti*: lo stato conservativo delle pavimentazioni non è scadente, in quanto, meno del 30% della superficie totale risulta da sostituire e/o manutenzionare. Il soggiorno e il corridoio/ingresso sono pavimentate in marmettoni, i bagni e la cucina in piastrelle di ceramica, le camere da letto sono pavimentate in parquet, i ripostigli uno in marmetta e l'altro in parquet;

*Foto 1 - stato manutentivo pavimentazione del soggiorno e ingresso/corridoio.*

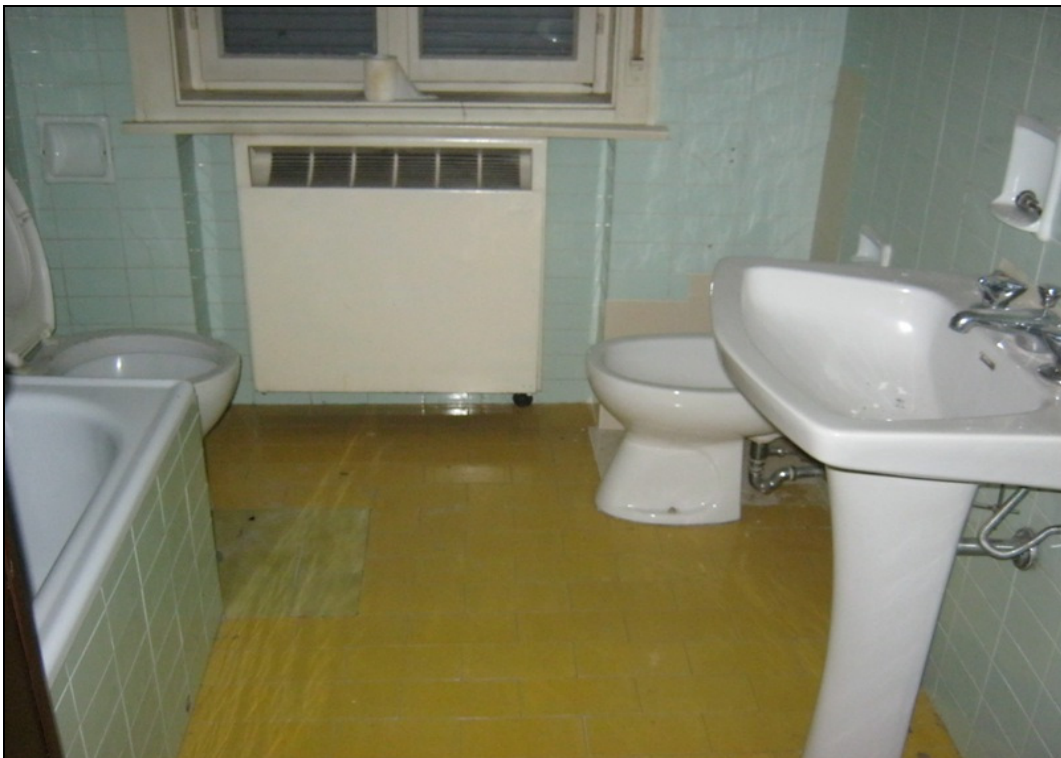
- *impianto elettrico*: scadente in quanto non rispondente alla normativa vigente;
- *impianto idrico sanitario e servizi igienici*: in scadenti condizioni in quanto l'intera rete necessita la totale sostituzione dovuta a vetustà;

*Foto 2 - stato manutentivo pavimentazione e rivestimento del bagno.*

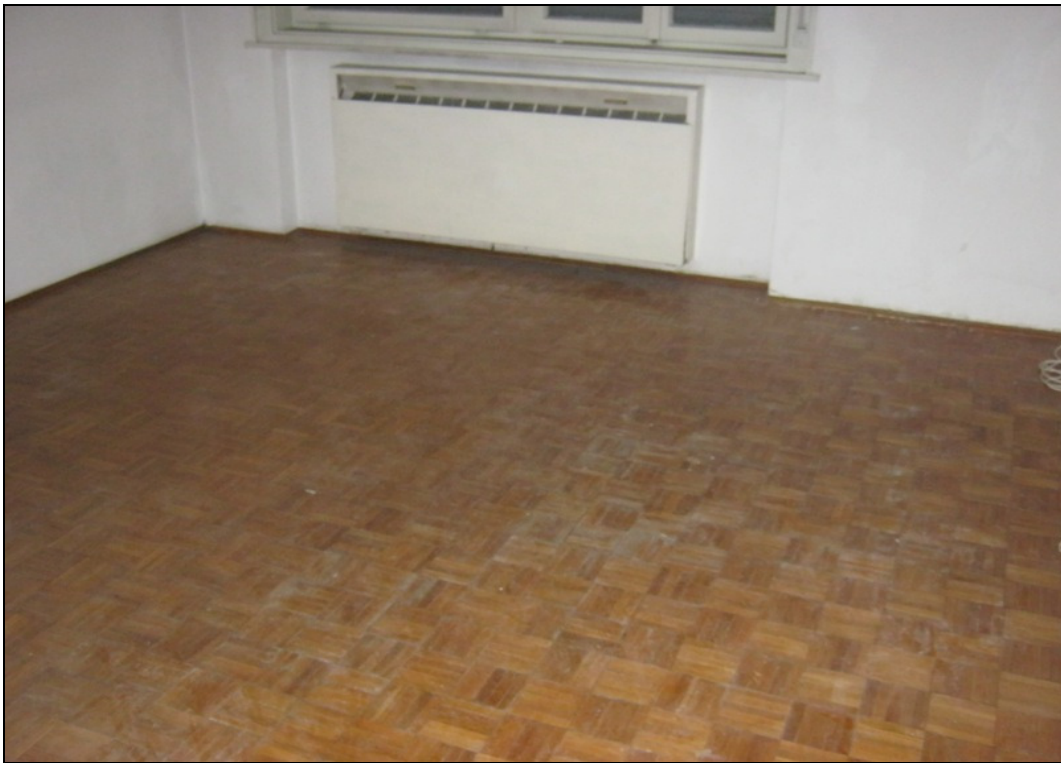
Le pavimentazioni sono in materiale vario ed in buone condizioni. Il soggiorno e il corridoio/ingresso sono pavimentate in marmettoni, i bagni e la cucina in piastrelle di ceramica, le camere da letto sono pavimentate in parquet, i ripostigli uno in marmetta e l'altro in parquet (Foto 1, 2 e 3 dell'Allegato 1).

*Foto 3 - stato manutentivo pavimentazione in parquet delle camere da letto.*

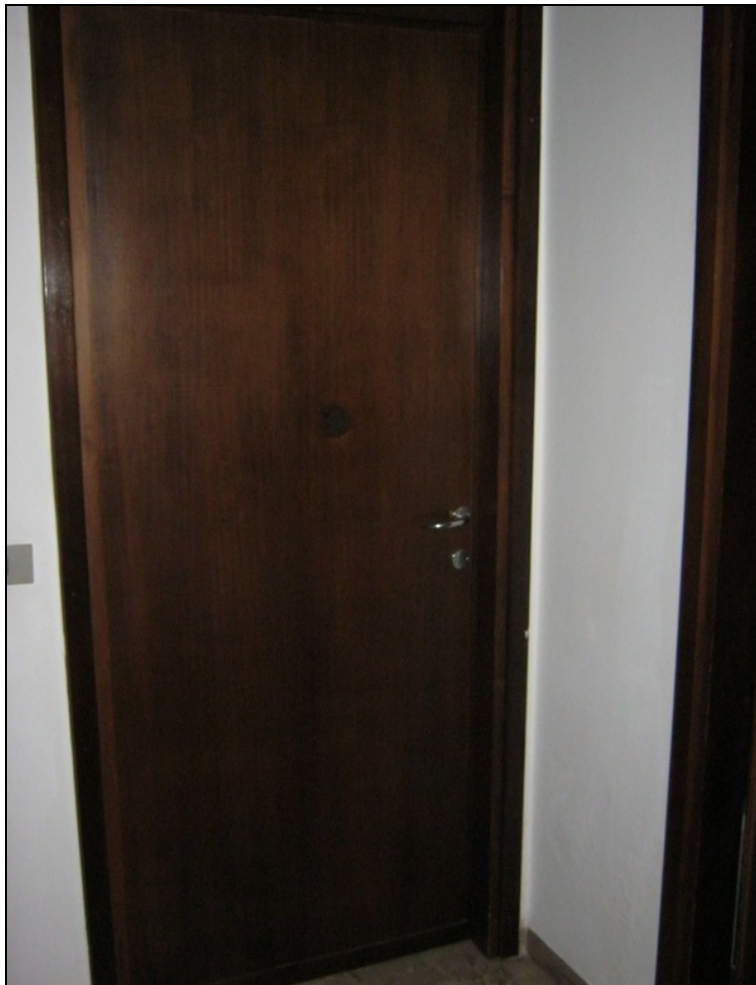
- *infissi interni*: gli infissi interni realizzati legno tamburato, si presentano in condizioni non scadenti in quanto meno del 50% della dotazione presente necessita interventi di sostituzione. La porta di ingresso è in legno, rinforzata;

*Foto 4 – infisso interno*

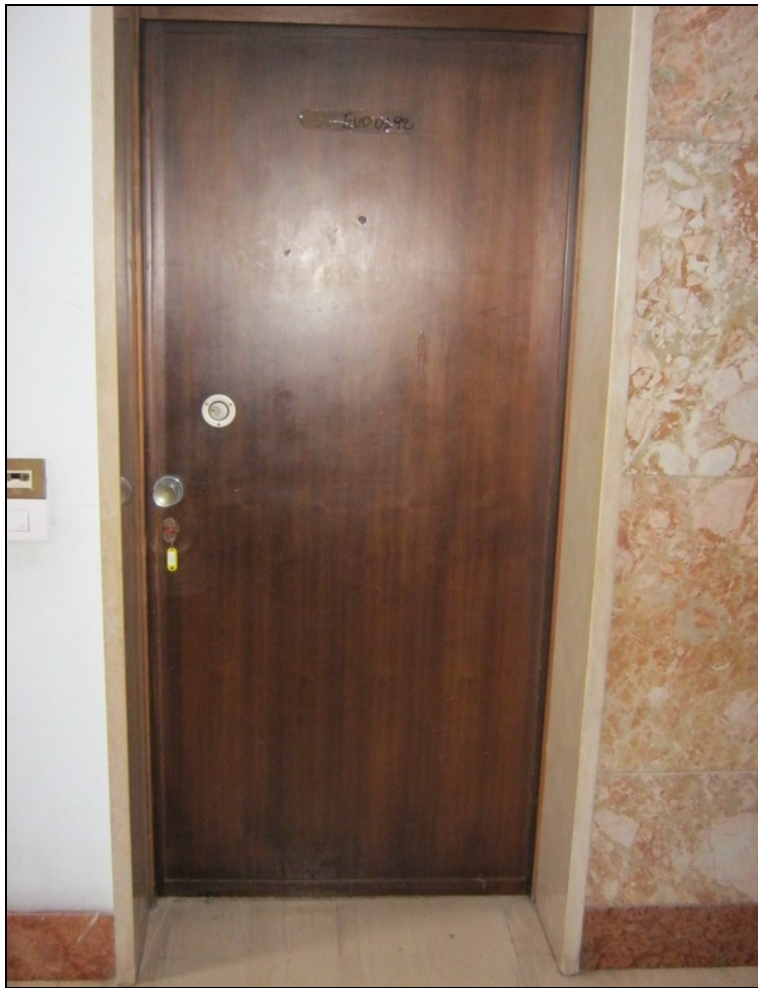
Gli infissi interni realizzati legno tamburato, si presentano in condizioni non scadenti. La porta di ingresso è in legno, rinforzata. (Foto 4, 5 dell'Allegato 1).

*Foto 5 – porta esterna d'ingresso.*

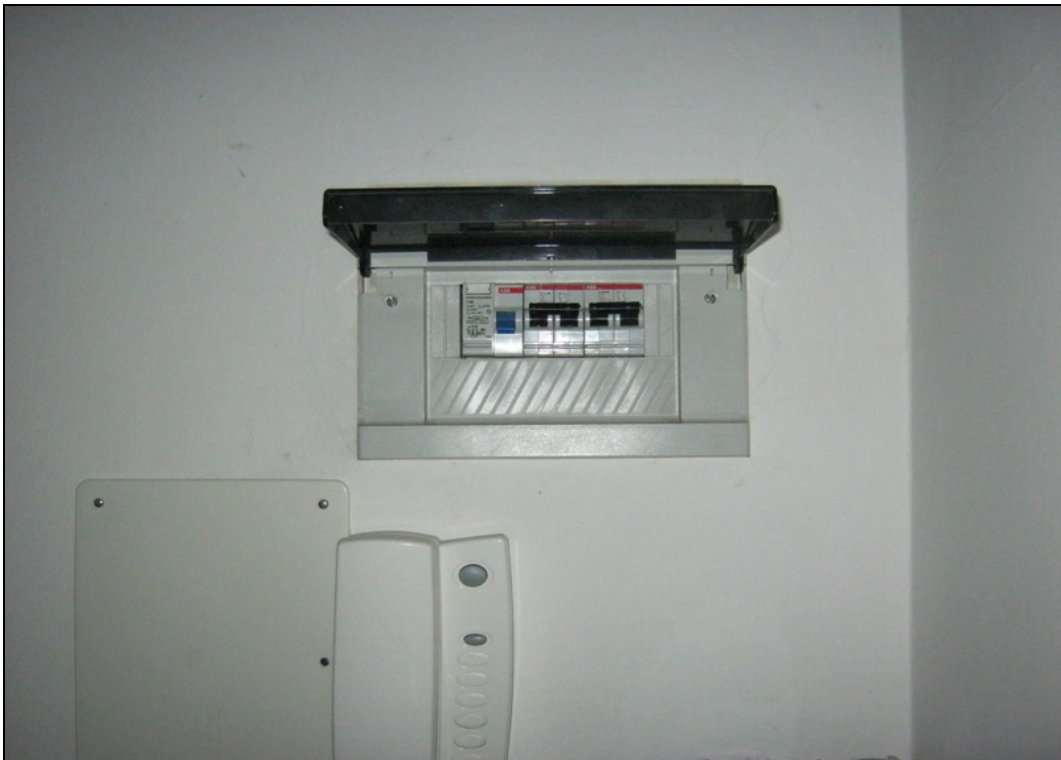
- impianto elettrico non adeguato alla normativa vigente (Foto 6 dell'Allegato 1);
- impianto idrico-sanitario ;
- impianto di riscaldamento centralizzato a gasolio (Foto 7 dell'Allegato 1);

*Foto 6 - quadro elettrico unità immobiliare.*

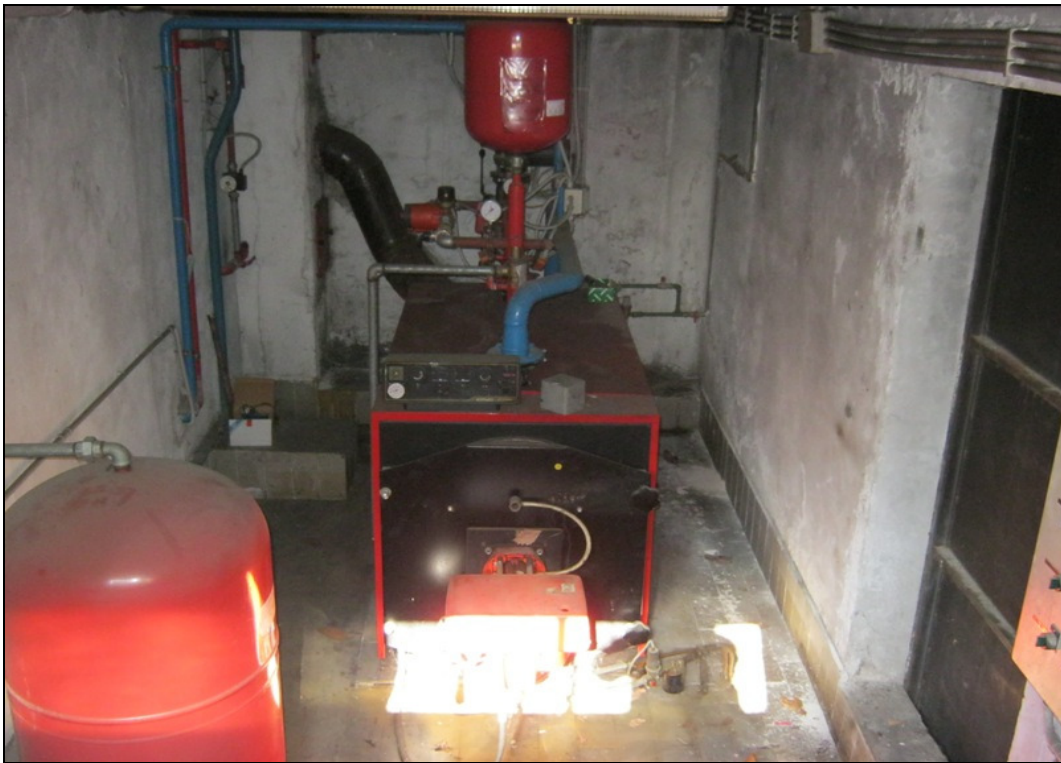
- *Impianto di riscaldamento centralizzato a gasolio*: Tale impianto si presenta in scadenti condizioni in quanto la rete di distribuzione necessita interventi di manutenzione straordinaria di sostituzione.

- *impianto termico*: centralizzato a gasolio, nel complesso tale impianto si presenta in scadenti condizioni in quanto l'intera rete necessita interventi di sostituzione dovuti alla vetustà delle tubazioni.

*Foto 7 – caldaia centralizzata a gasolio.*
