12° REPARTO INFRASTRUTTURE

RELAZIONE TECNICO - DESCRITTIVA

Alloggio codice EUD0194

Viale Venezia, 100 - UDINE (UD)

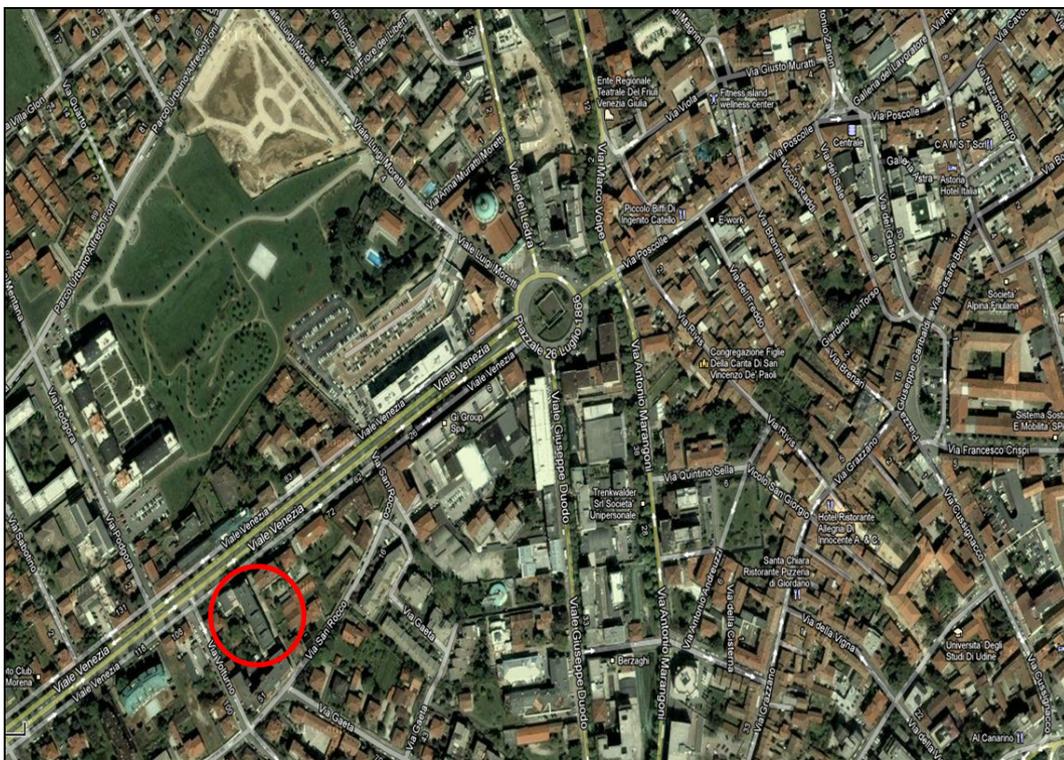
Il contesto urbano in cui si colloca l'edificio è tipicamente residenziale, caratterizzato da un'edilizia di medio pregio (Foto 1), costituita principalmente da condomini e attività commerciali. La zona è dotata di tutti i servizi essenziali quali istituti bancari, attività commerciali di ogni tipo, mercato rionale settimanale, scuole pubbliche quali materne, elementari, secondarie, asili nido, farmacie, ufficio postale, luoghi di culto e centri sportivi. Tutti i suddetti servizi sono raggiungibili senza l'utilizzo di mezzi, inoltre, l'eventuale necessità di utilizzo della rete urbana di mezzi pubblici può essere soddisfatta in corrispondenza del marciapiede dell'ingresso pedonale, sul quale si trova una delle fermate della rete urbana di autobus diretti verso il centro cittadino.

Foto 1 – Particolare fotografico relativo al contesto urbanistico di medio pregio, costituito in prevalenza da edifici pluripiano di destinazione residenziale.

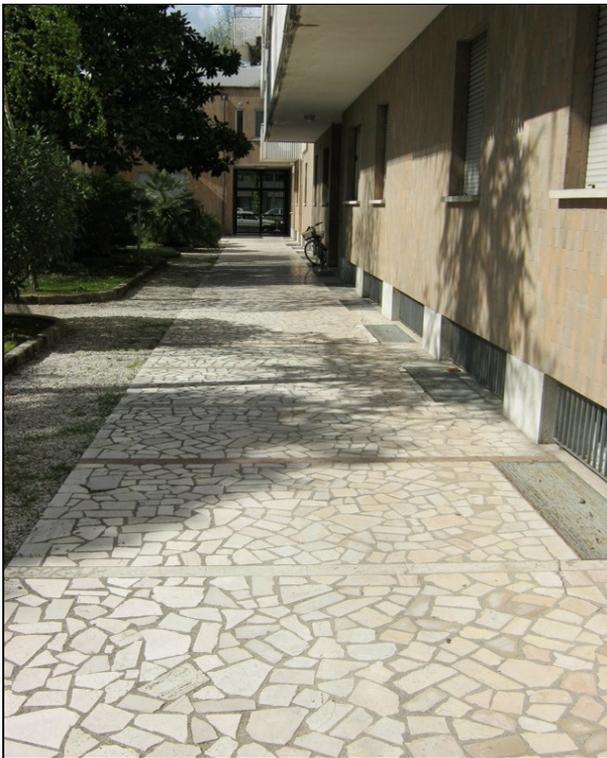
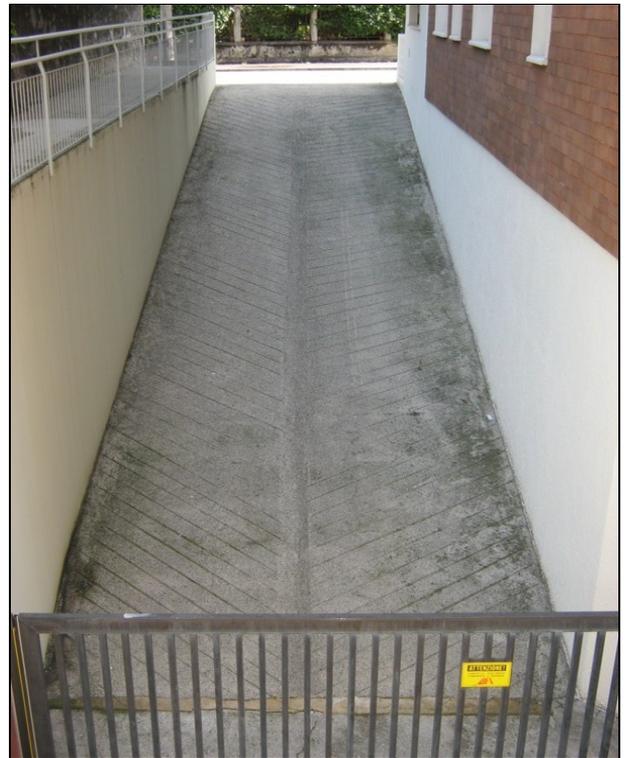
L'edificio in cui è ubicata l'unità immobiliare, oggetto della presente valutazione, ha pianta rettangolare, ed è composto da un unico corpo di fabbrica servito da un ingresso pedonale su Viale Venezia e un ingresso carraio e pedonale su Via San Rocco (Foto 2). Le unità immobiliari presenti all'interno dell'edificio sono servite da quattro differenti vani scala e rispettivi ascensori. In particolare le unità immobiliari in gestione all'Amministrazione Difesa si trovano tutte in corrispondenza del vano scala n.4.

Foto 2 – Particolare fotografico relativo agli ingressi pedonali e carraio all'edificio..

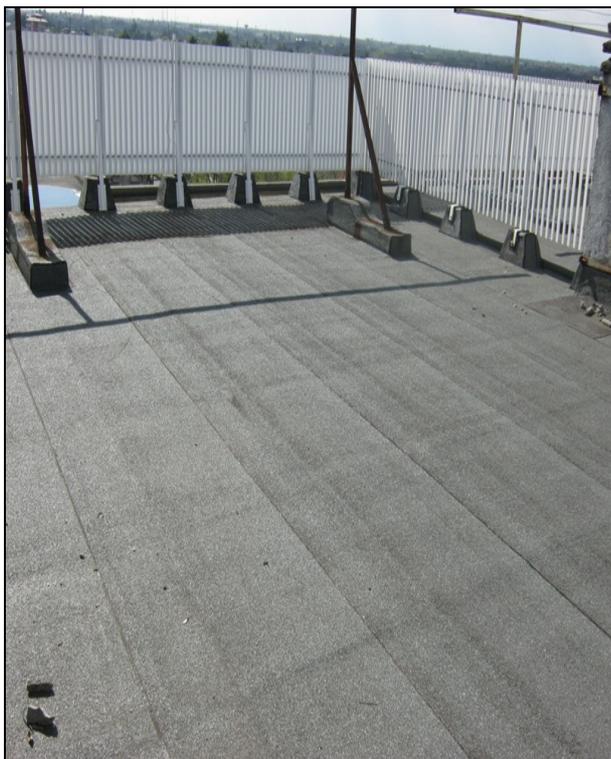
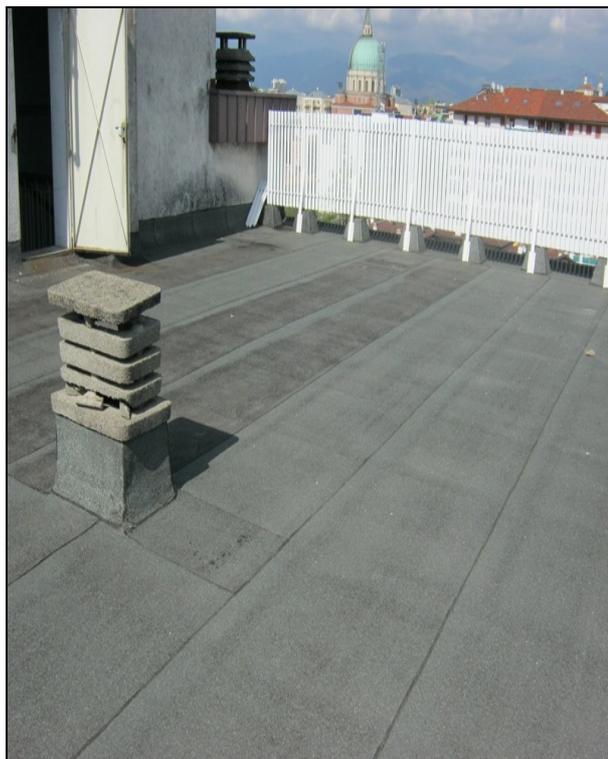
Foto 3 - Particolare fotografico dal quale si evince lo stato conservativo della copertura

- *Impianto elettrico e citofonico*: l'impianto elettrico e citofonico esistente non rispetta la normativa vigente in materia;
- *Copertura*: realizzata in latero - cemento con orditura in calcestruzzo armato rivestito con guaina bituminosa. In generale lo stato conservativo della stessa è da considerarsi non scadente in quanto non sono presenti infiltrazioni di acque piovane;

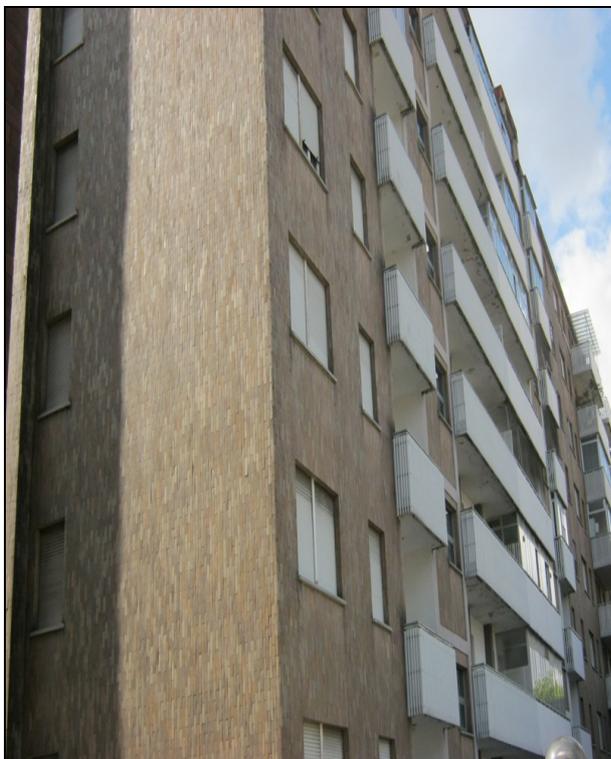
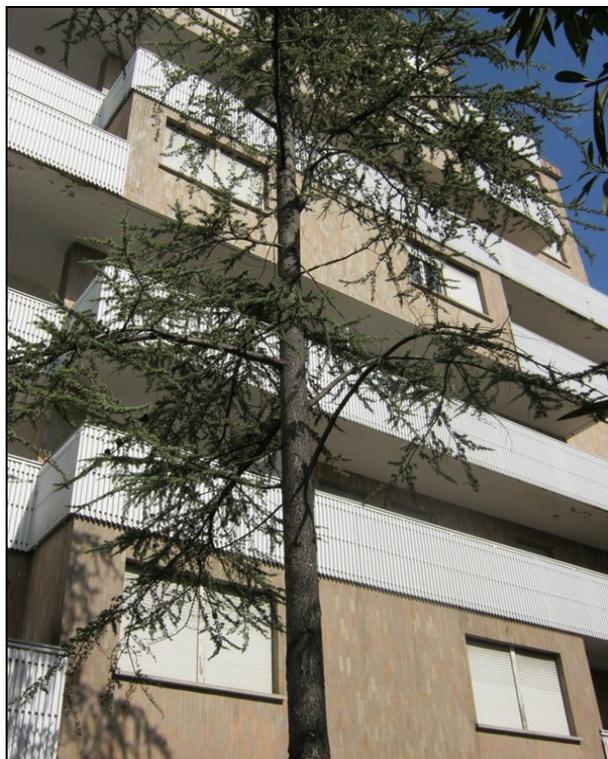
L'edificio ha struttura portante in cemento armato, solai e tamponamenti in latero cemento e i rivestimenti esterni delle facciate sono realizzati con piastrelle di ceramica. La copertura è a terrazzo con rivestimento in guaina bituminosa, nel complesso si presenta in condizioni non scadenti (Foto 3). La qualità delle facciate esterne risulta non scadente, in quanto le porzioni di superficie da manutenzionare e/o sostituire risultano inferiori al 10% della superficie di totale. (Foto 4).

Foto 4 - Particolare fotografico dal quale si evince lo stato conservativo delle facciate esterne.

- *Prospetti esterni*: Lo stato conservativo generale delle facciate esterne non è scadente. Il totale delle superfici deteriorate è inferiore al 10% della superficie complessiva;

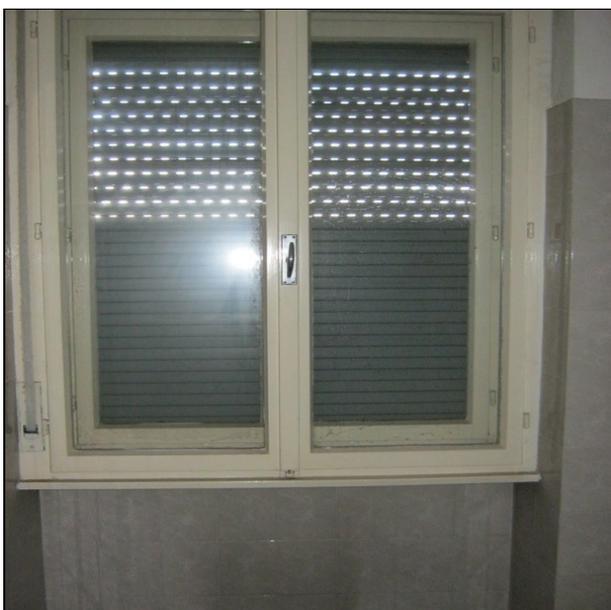
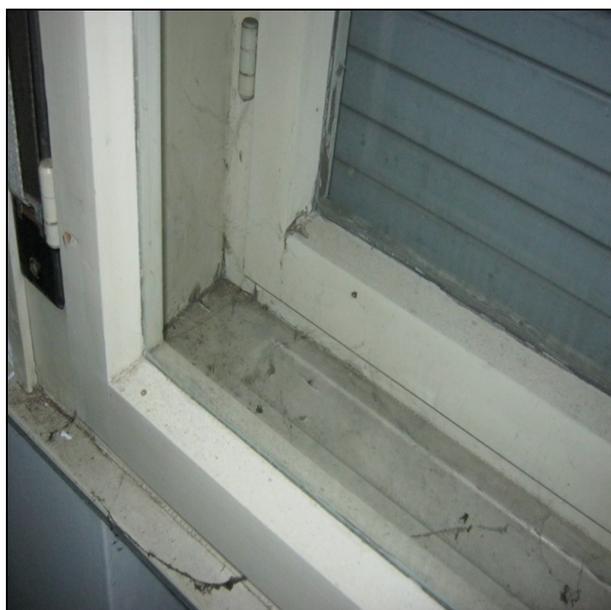
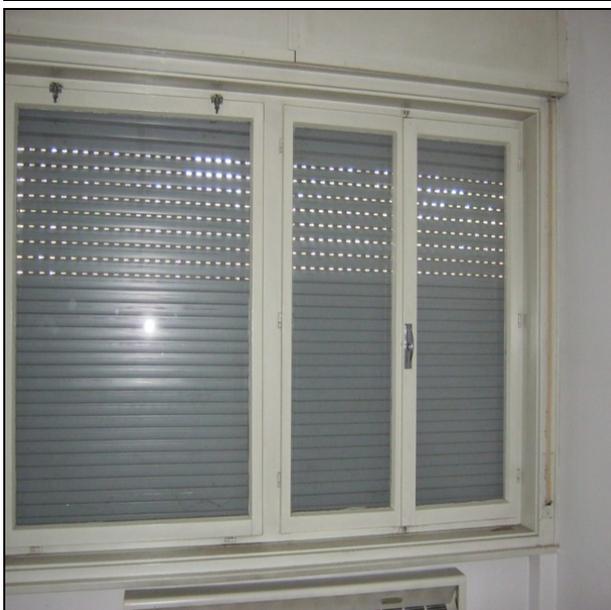
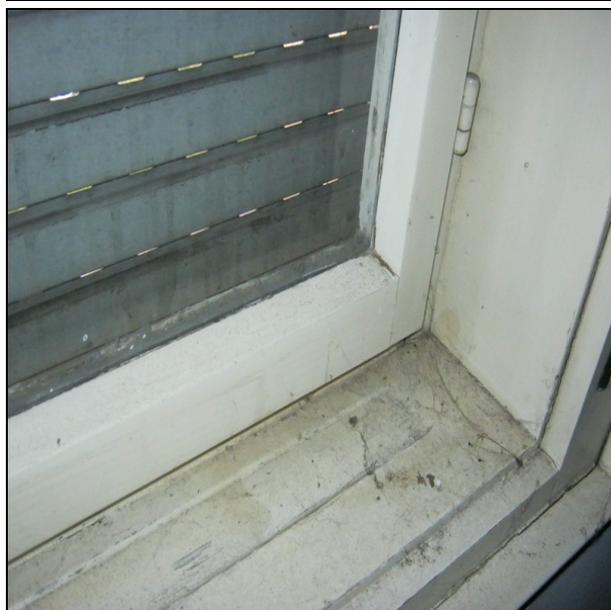
Gli infissi esterni sono costituiti da singoli infissi in legno nei locali che si affacciano a sud e da doppi infissi anch'essi in legno nei locali che si affacciano a nord, entrambi con vetro semplice e persiane avvolgibili in materiale plastico (Foto 5).

Foto 5 - Particolare fotografico dal quale si evince lo stato e la tipologia degli infissi esterni presenti (doppi infissi le due foto in alto e singoli infissi le due foto in basso).

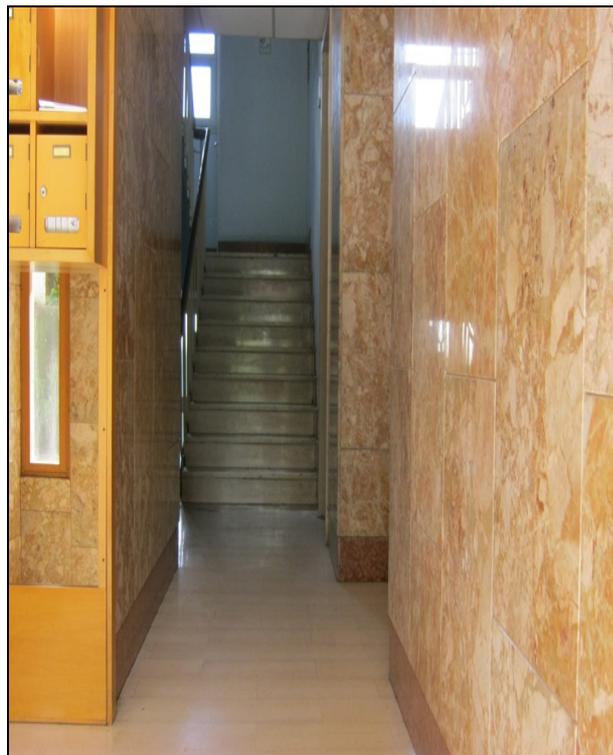
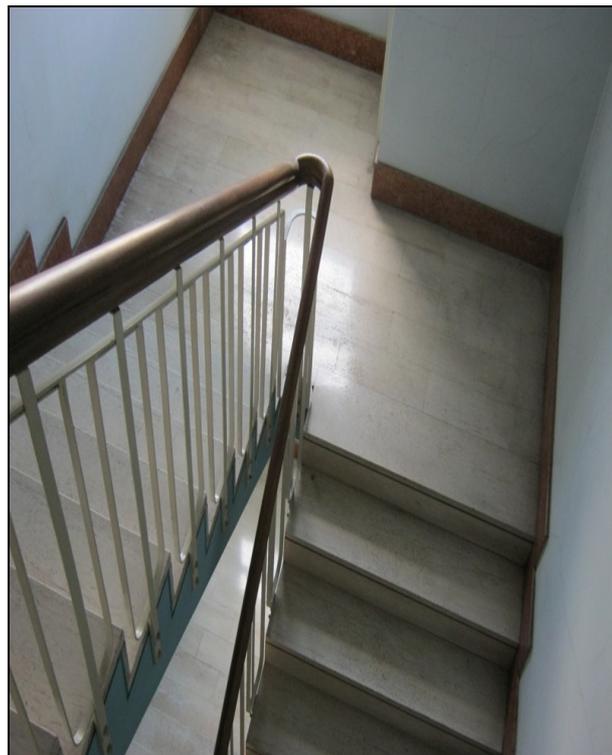
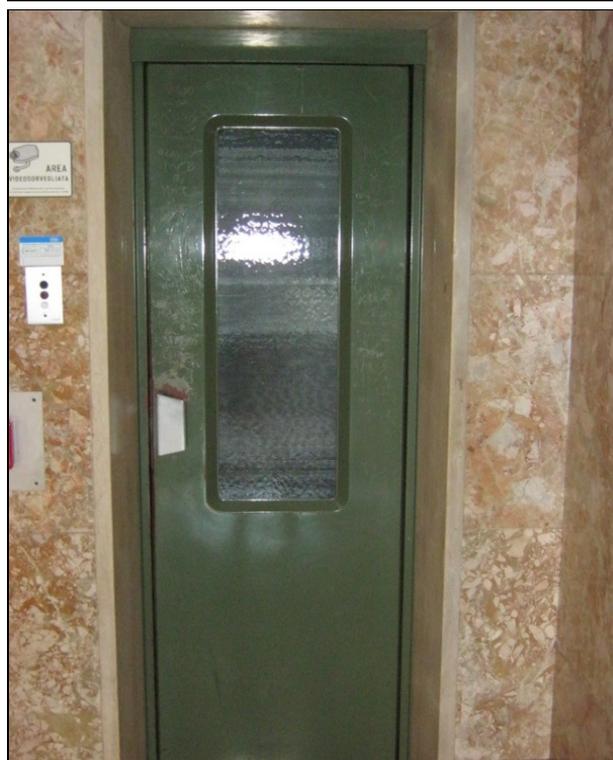
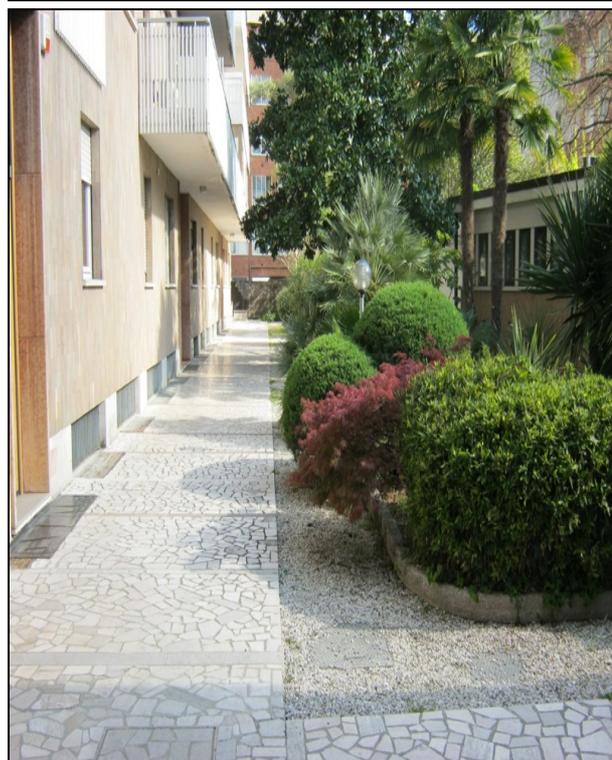
Tutte le parti comuni (vano scala, ascensore, atrio d'ingresso, accesso pedonale e carraio) e l'area verde dell'edificio si presentano in condizioni non scadenti (Foto 6).

Foto 6 - Particolare fotografico dal quale si evincono: l'atrio d'ingresso, il corpo scale, l'ascensore e l'accesso pedonale..

- *Scale e parti comuni*: le scale interne e le restanti parti comuni si presentano in condizioni non scadenti in quanto non sono presenti lesioni diffuse e passanti;

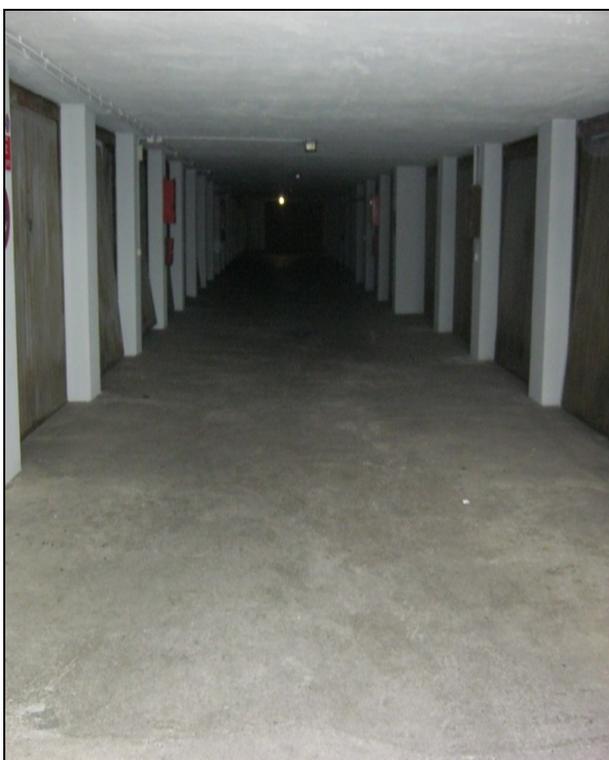
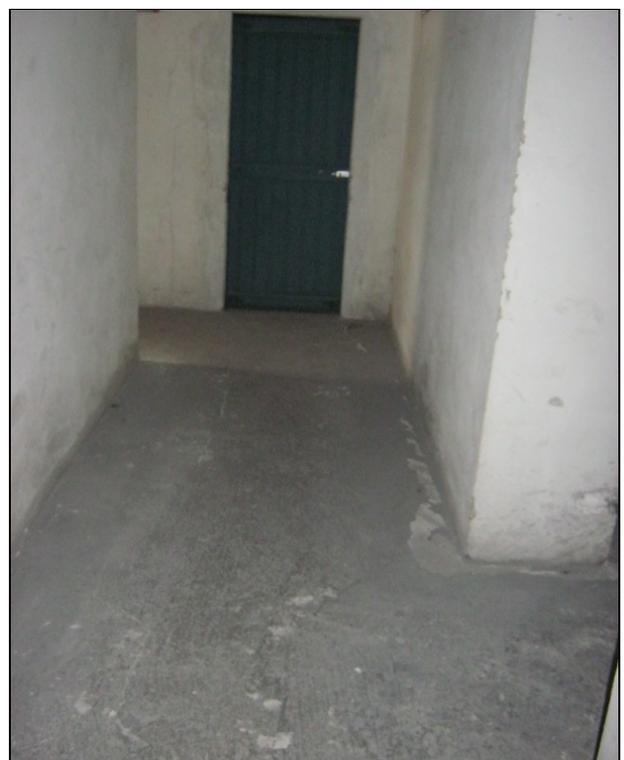
L'unità immobiliare è inoltre dotata di un locale deposito materiali nel piano cantinato e di box auto pertinenziali (Foto 7).

Foto 7 - Particolare fotografico dal quale si evincono gli accessi ai box auto e cantine.

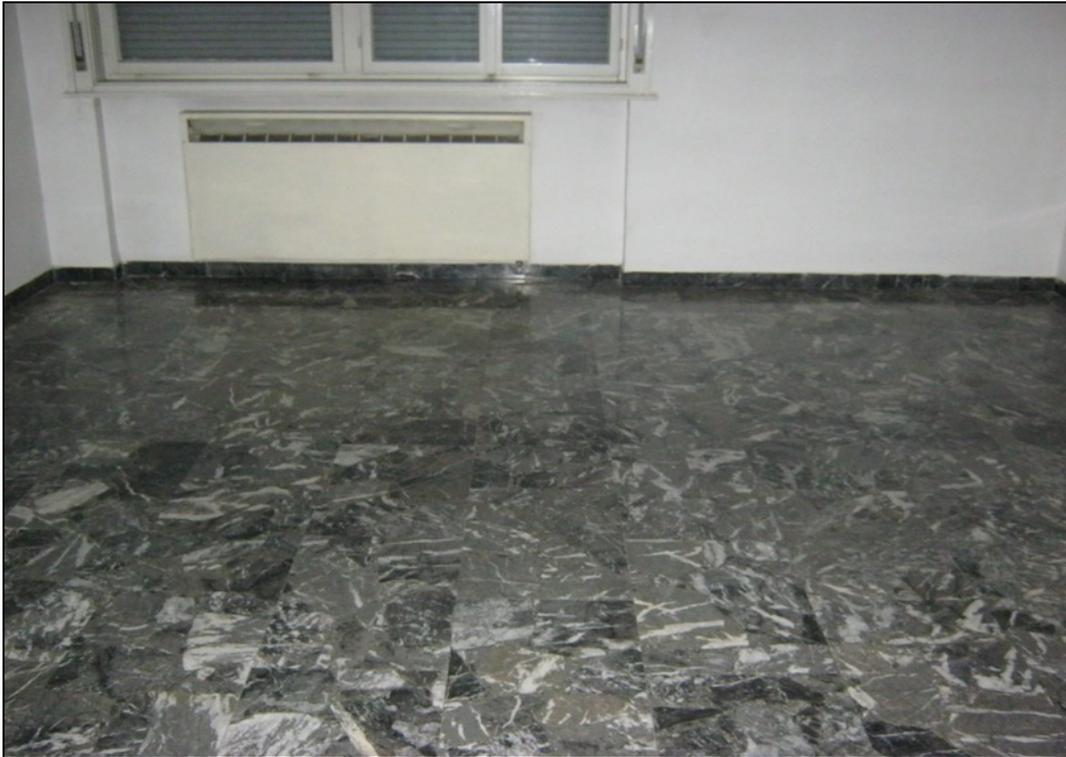
Le pavimentazioni sono in materiale vario ed in buone condizioni. Il soggiorno e il corridoio/ingresso sono pavimentate in marmettoni, i bagni e la cucina in piastrelle di ceramica, le camere da letto sono pavimentate in parquet, i ripostigli in marmetta e parquet (Foto 1, 2 e 3 dell'Allegato 1).

- *Pavimenti*: lo stato conservativo delle pavimentazioni non è scadente, in quanto, meno del 30% della superficie totale risulta da sostituire e/o manutenzionare. Il soggiorno e il corridoio/ingresso sono pavimentate in marmettoni, i bagni e la cucina in piastrelle di ceramica, le camere da letto sono pavimentate in parquet, i ripostigli in marmetta e parquet;

Foto 1 - stato manutentivo pavimentazione del soggiorno e ingresso/corridoio.

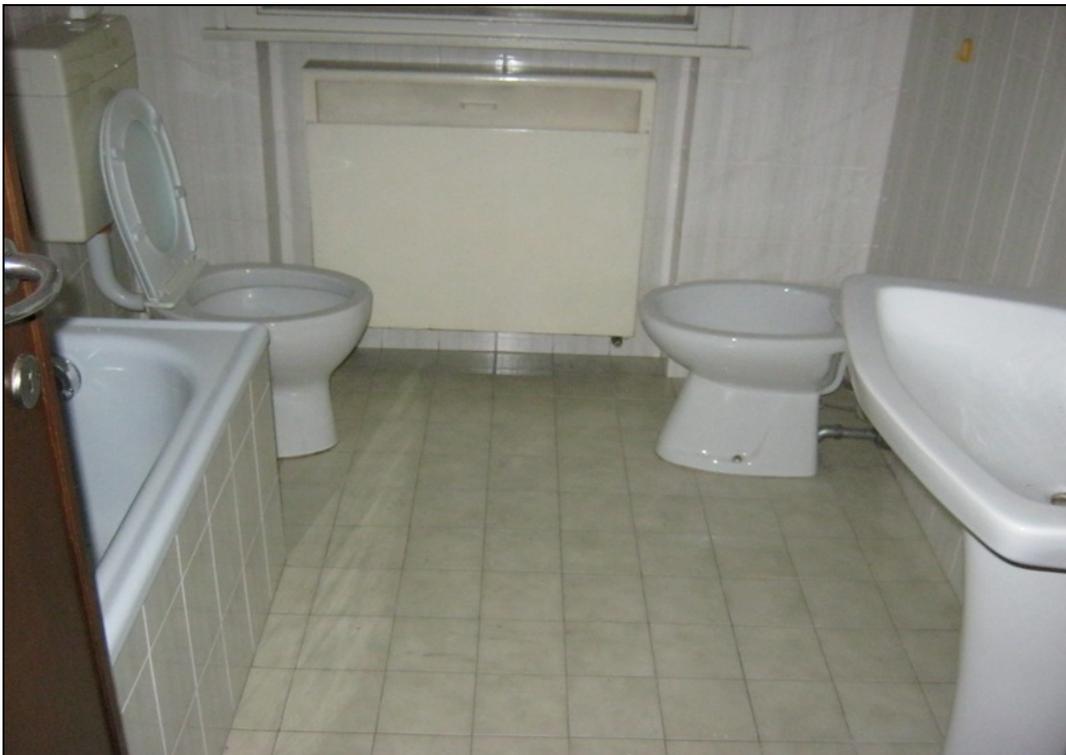
Foto 2 - stato manutentivo pavimentazione e rivestimento del bagno.

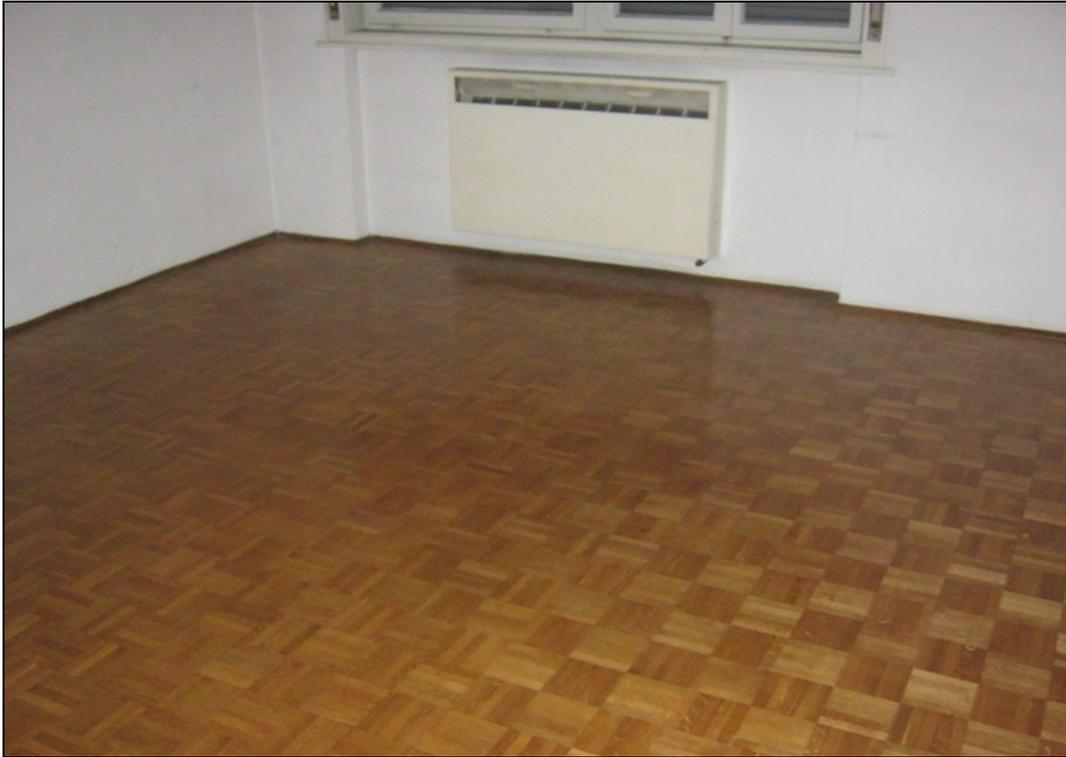
Foto 3 - stato manutentivo pavimentazione in parquet delle camere da letto.

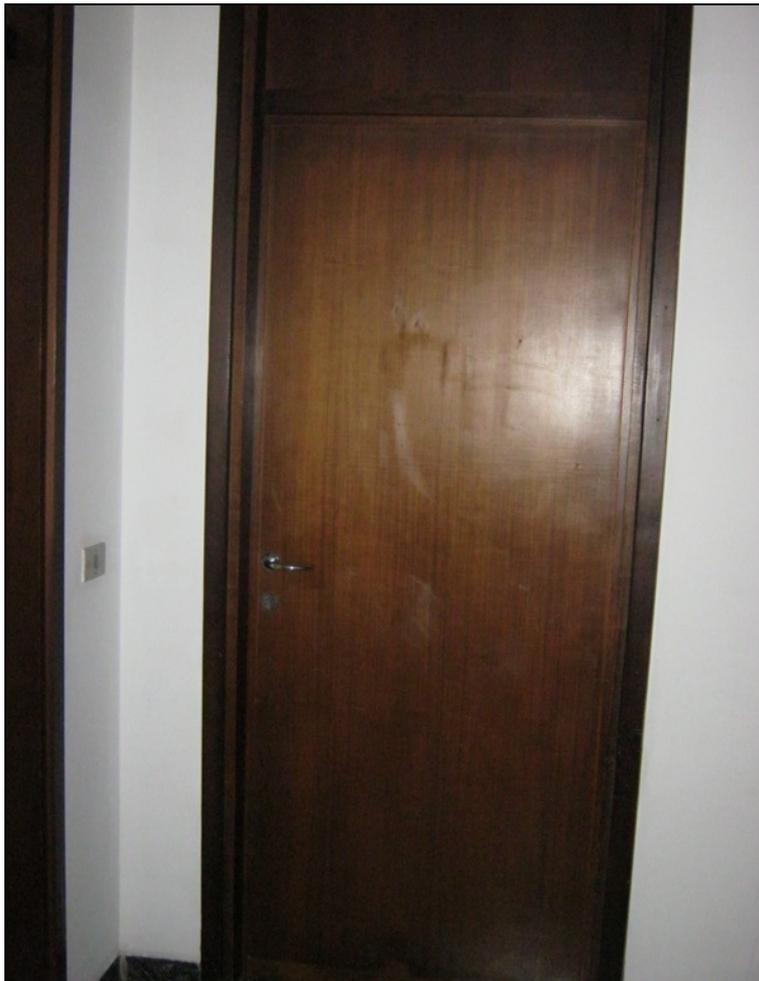
Gli infissi interni realizzati legno tamburato, si presentano in condizioni non scadenti. La porta di ingresso è in legno, rinforzata. (Foto 4, 5 dell'Allegato 1).

- *infissi interni*: gli infissi interni realizzati legno tamburato, si presentano in condizioni non scadenti in quanto meno del 50% della dotazione presente necessita interventi di sostituzione. La porta di ingresso è in legno, rinforzata;

Foto 4 – infisso interno

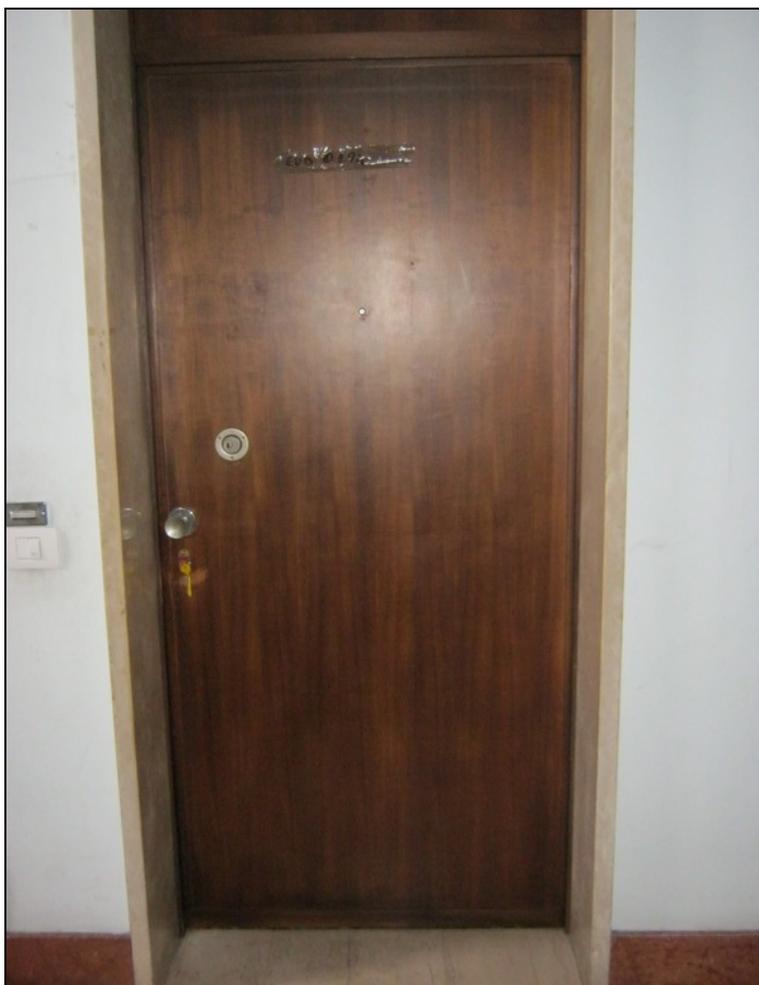
Foto 5 – porta esterna d'ingresso.

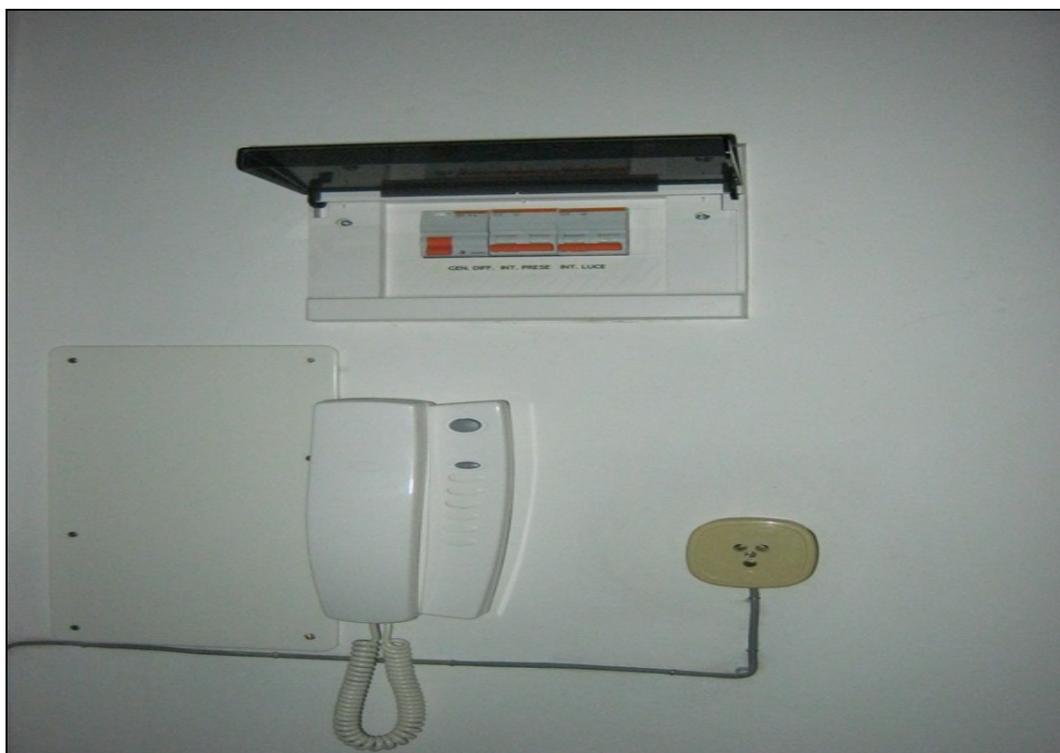
- impianto elettrico non adeguato alla normativa vigente (Foto 6 dell'Allegato 1);
- impianto idrico-sanitario ;
- impianto di riscaldamento centralizzato a gasolio (Foto 7 dell'Allegato 1);

- *impianto elettrico*: scadente in quanto non rispondente alla normativa vigente;
- *impianto idrico sanitario e servizi igienici*: in scadenti condizioni in quanto l'intera rete necessita la totale sostituzione dovuta a vetustà;

Foto 6 - quadro elettrico unità immobiliare.

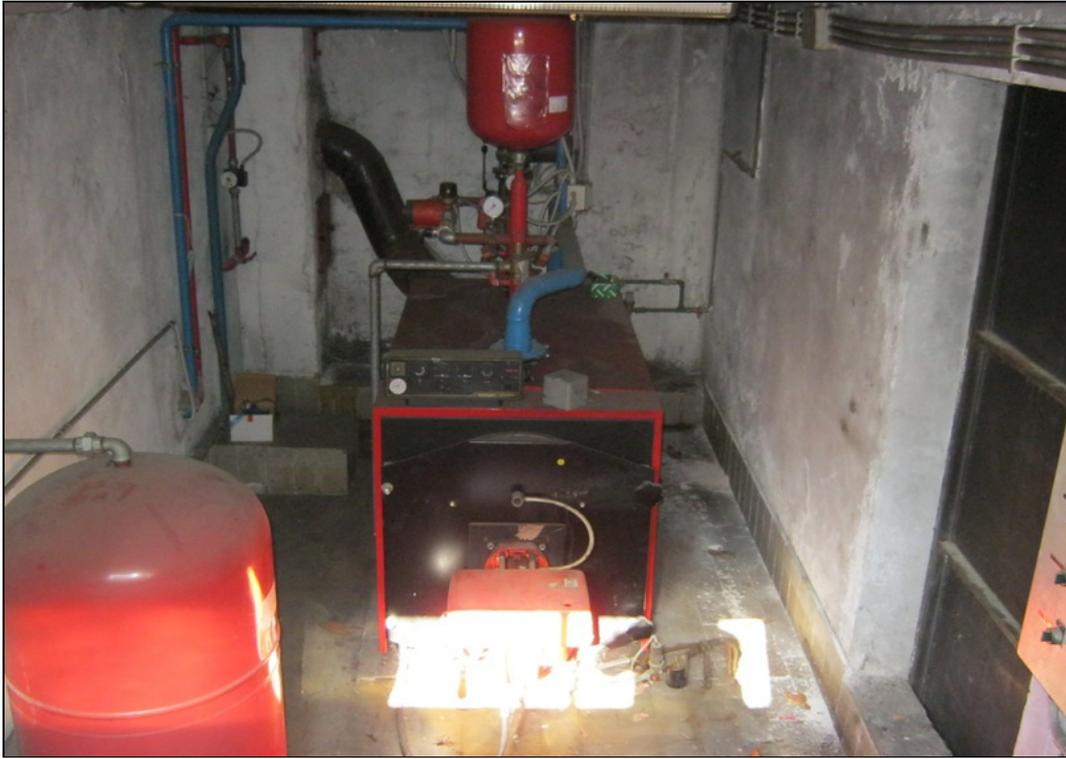
- *impianto termico*: centralizzato a gasolio, nel complesso tale impianto si presenta in scadenti condizioni in quanto l'intera rete necessita interventi di sostituzione dovuti alla vetustà delle tubazioni.

Foto 7 – caldaia centralizzata a gasolio.
