1° REPARTO INFRASTRUTTURE TORINO

RELAZIONE TECNICO - DESCRITTIVA

ESP 0010

LA SPEZIA

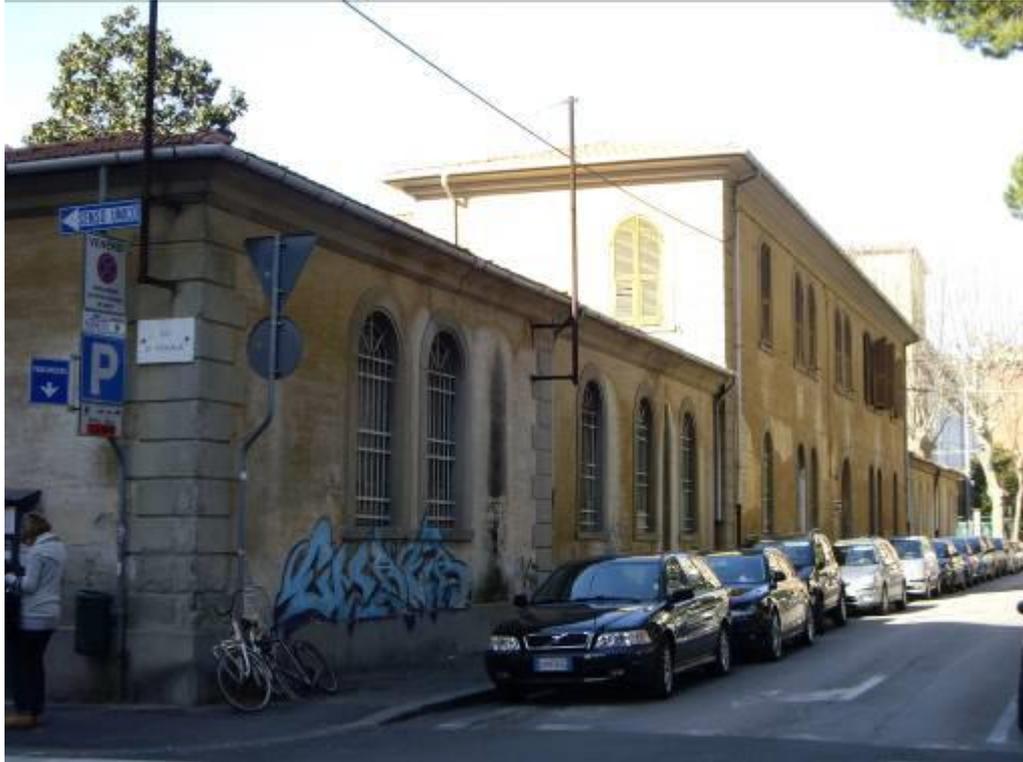
prospetto

Gli intonaci esterni come evidenziato dalle fotografie allegate risultano gravemente deteriorati, l'impianto citofonico necessita di completo rifacimento, per i due alloggi al piano terra è inesistente. La copertura del tetto presenta alcune, limitate infiltrazioni, lungo il perimetro delle falde, l'aggetto ed i canali di gronda necessitano di un intervento di straordinaria manutenzione per consentire la regolare raccolta e smaltimento delle acque piovane. Nelle parti comuni l'immobile evidenzia la necessità di un intervento di risanamento in quanto, come evidenziato dalle foto annesse, lo stato di manutenzione appare scadente.
