***12° REPARTO INFRASTRUTTURE***

**RELAZIONE TECNICO - DESCRITTIVA**

**Alloggio codice EUD0176**

**Viale Venezia, 396 - UDINE (UD)**

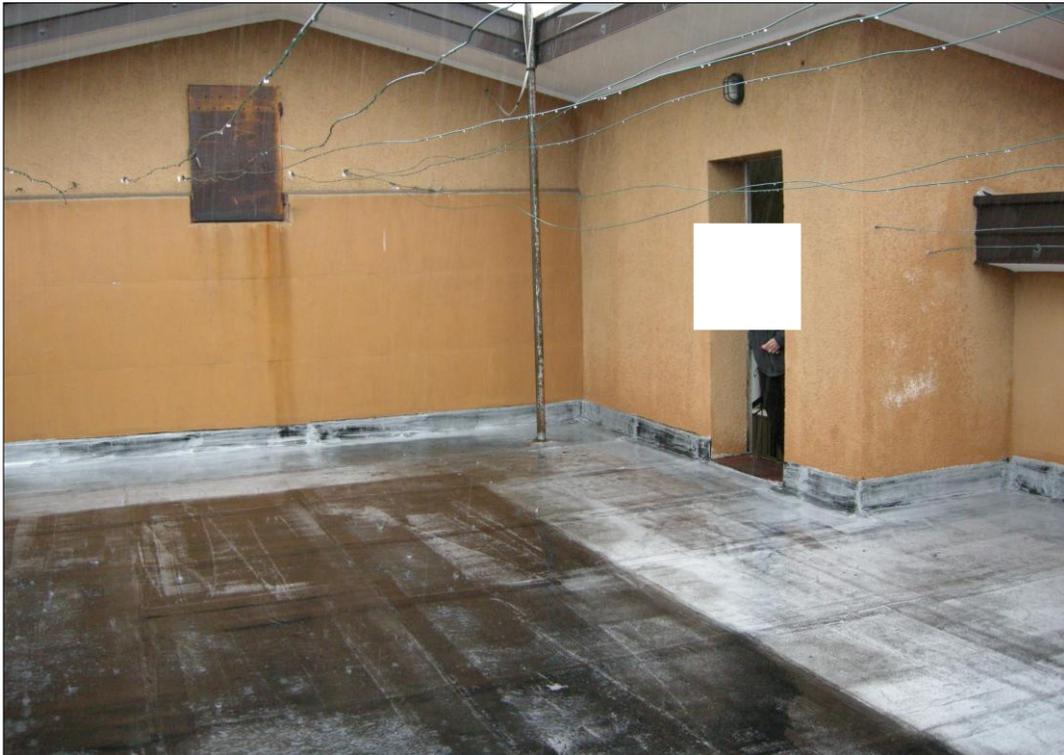
L'edificio ha struttura portante in cemento armato, solai e tamponamenti in latero cemento. Le facciate esterne dell'edificio sono rifinite con intonaco e rivestimento spatolato con finitura granulata. La copertura a falde è costituita da un corpo principale con rivestimento in coppi e da due terrazzi in corrispondenza della sommità dei vani scale adibiti a stenditoio, rivestiti con guaina bituminosa. Sono presenti alcune infiltrazioni dalla copertura in corrispondenza della sommità dei corpi scala interni. L'entità di tali infiltrazioni risulta comunque minima. (Foto 3 e 4)

*Foto 3 - Particolare fotografico dal quale si evince uno dei terrazzi adibiti a stenditoio*

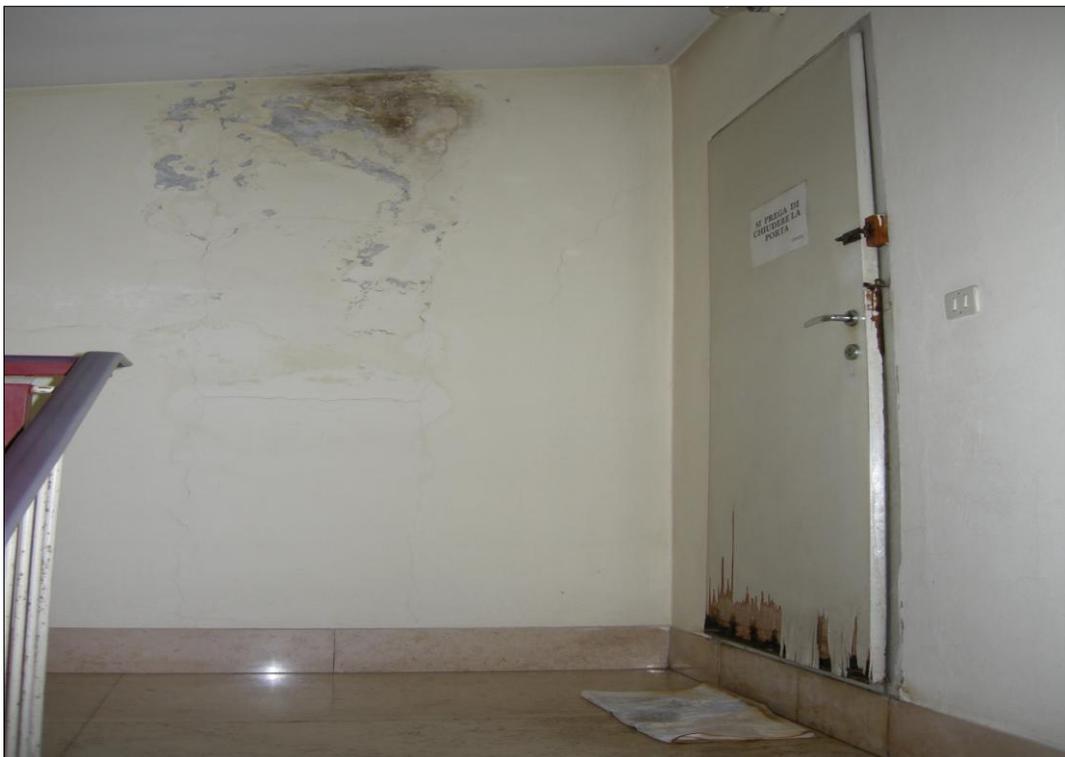
*Foto 4 - Particolare fotografico dal quale si evince le infiltrazioni presente nella sommità del corpo scala.*

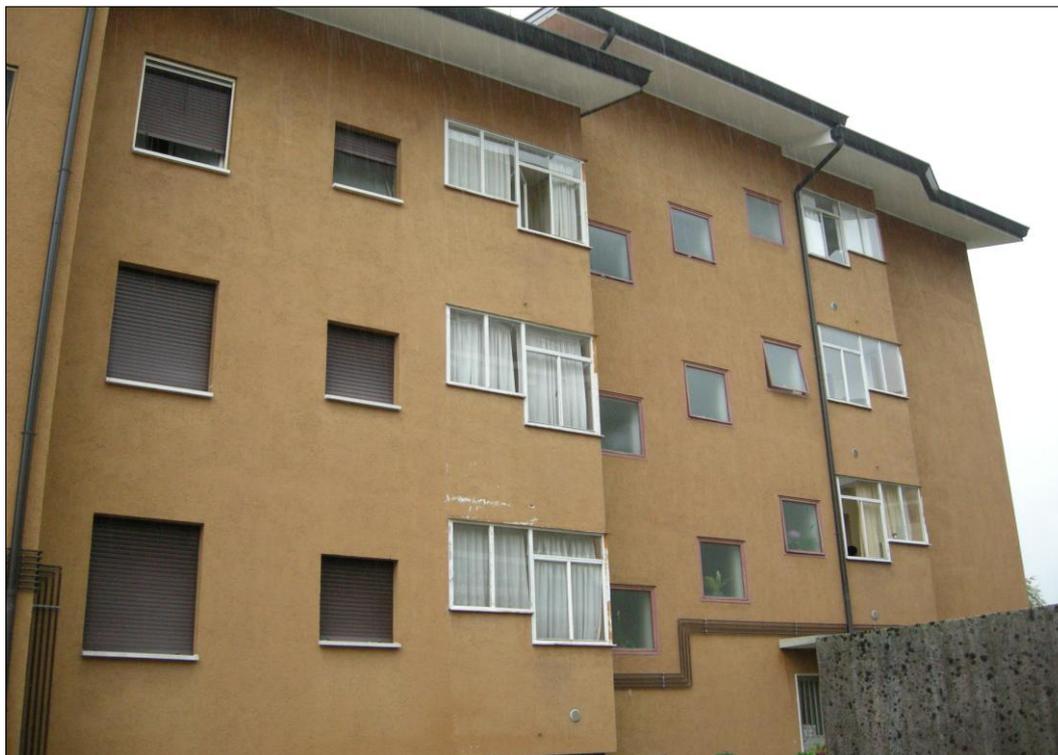
La qualità e lo stato conservativo delle facciate esterne risulta buono. Le porzioni di superficie da manutenzionare a causa di alcune infiltrazioni di acque meteoriche sono inferiori al 10% della superficie di totale. (Foto 5).

*Foto 5 - Particolare fotografico dal quale si evince lo stato conservativo delle facciate esterne*  
Gli infissi esterni delle parti comuni sono costituiti da un telaio in ferro verniciato e legno verniciato con vetro semplice. Nel complesso tali infissi si presentano in scadenti condizioni di conservazione. (Foto 6 ).

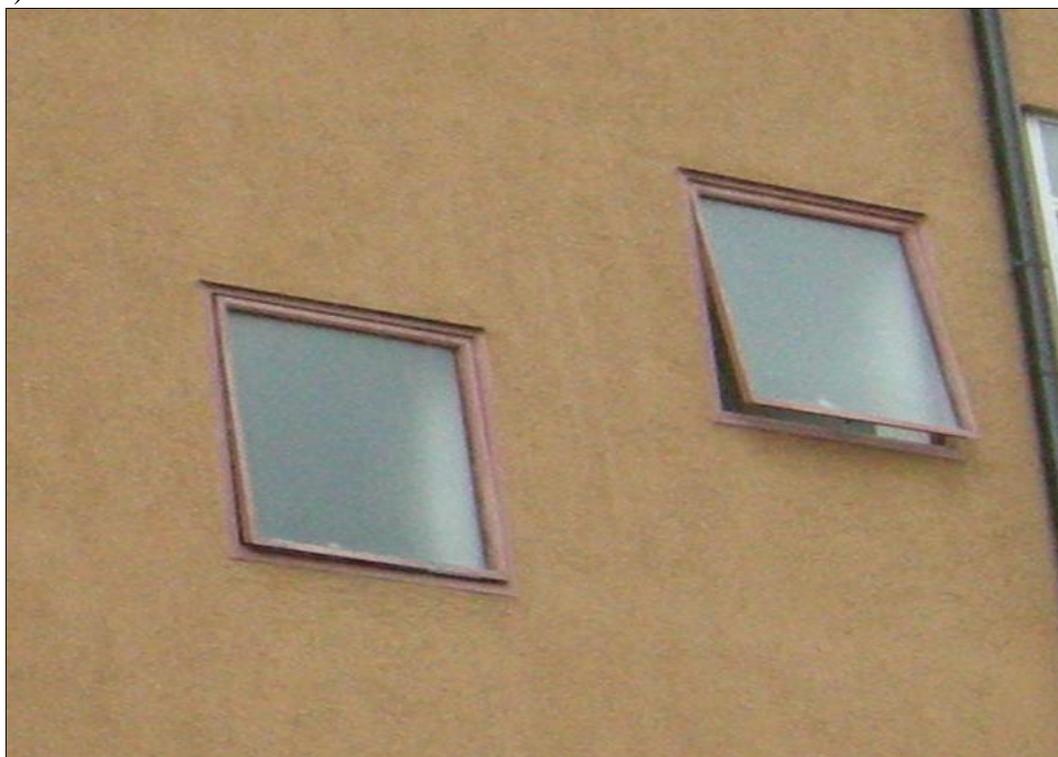
*Foto 6 - Particolare fotografico dal quale si evince la tipologia di infissi delle parti comuni*

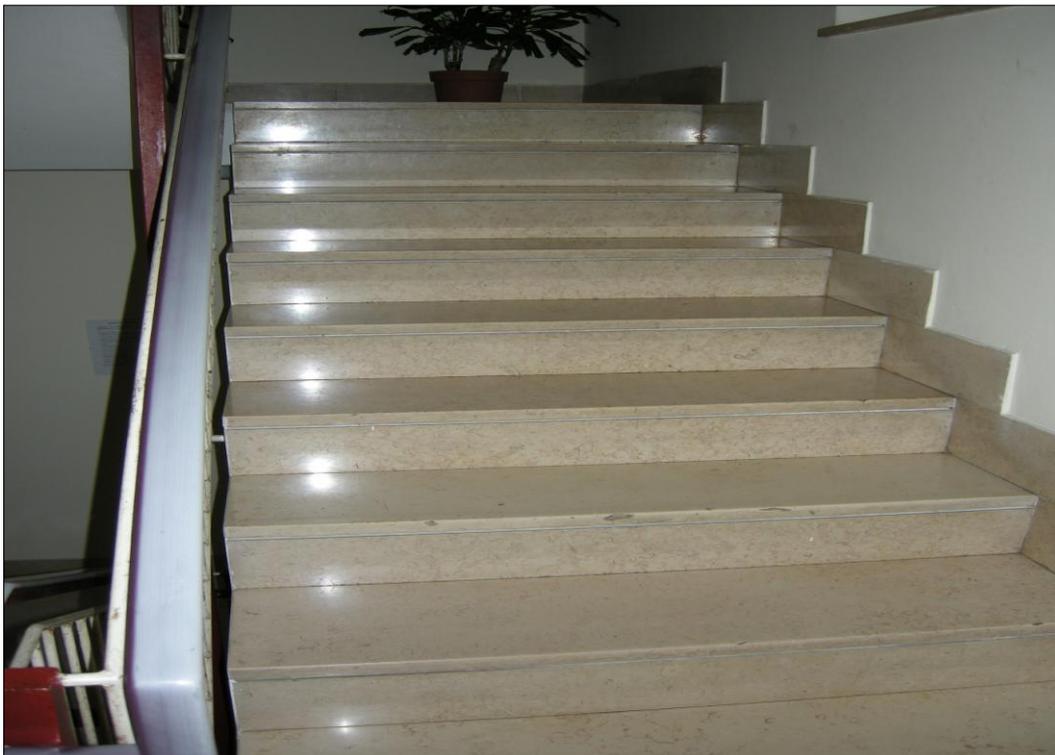
In generale tutte le parti comuni dell'edificio si presentano in mediocri condizioni in particolare: i vani scale, le recinzioni perimetrali e il cortile. (Foto 7 e 8).

*Foto 7 - Particolare fotografico dal quale si evince lo stato conservativo del vano scala.*

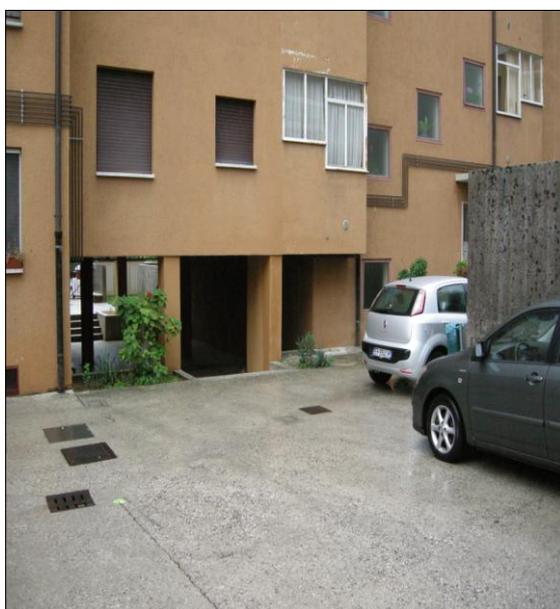
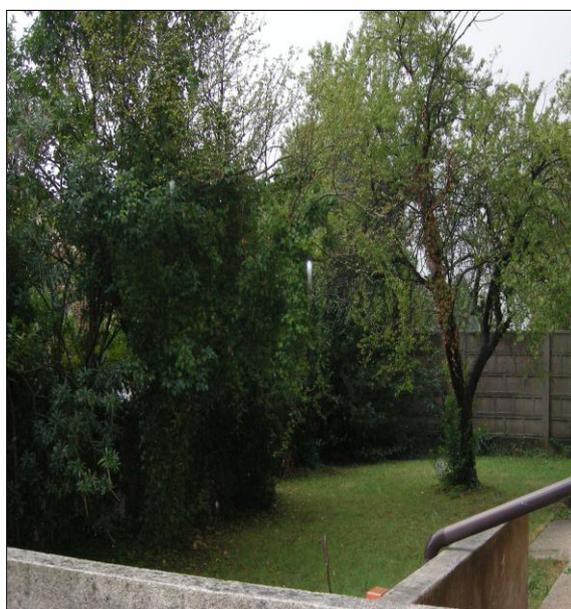
*Foto 8 - Particolare fotografico dal quale si evince lo stato generale del cortile*

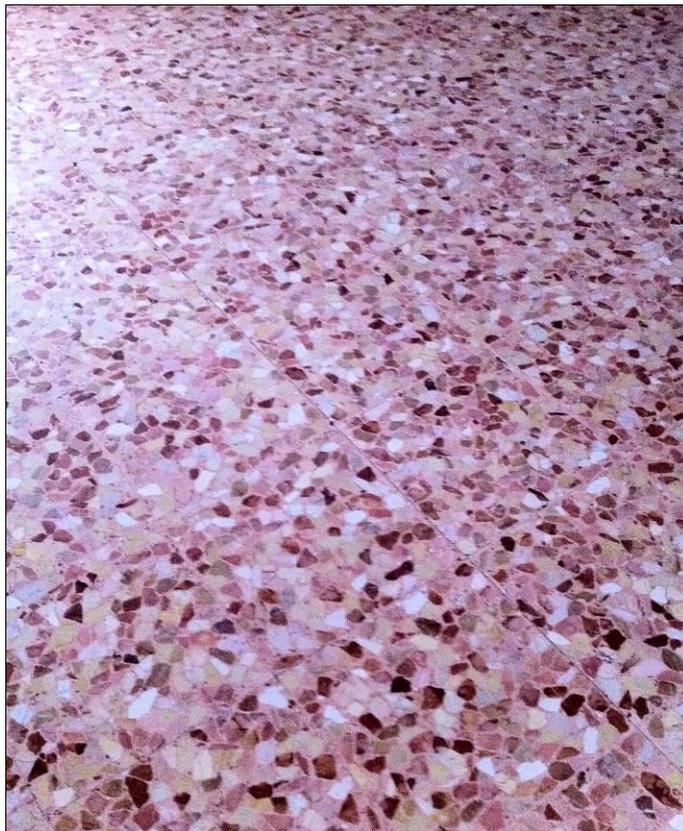
Le pavimentazioni sono in materiale vario ed in mediocri condizioni. Il bagno e la cucina sono pavimentati con piastrelle di ceramica, le camere sono pavimentate con parquet e i rimanenti vani dell'unità immobiliare sono pavimentati in marmetta. (Foto 1, 2 e 3 dell'Allegato 1).

*Foto 1 - stato manutentivo pavimentazione dell'ingresso / corridoio.*

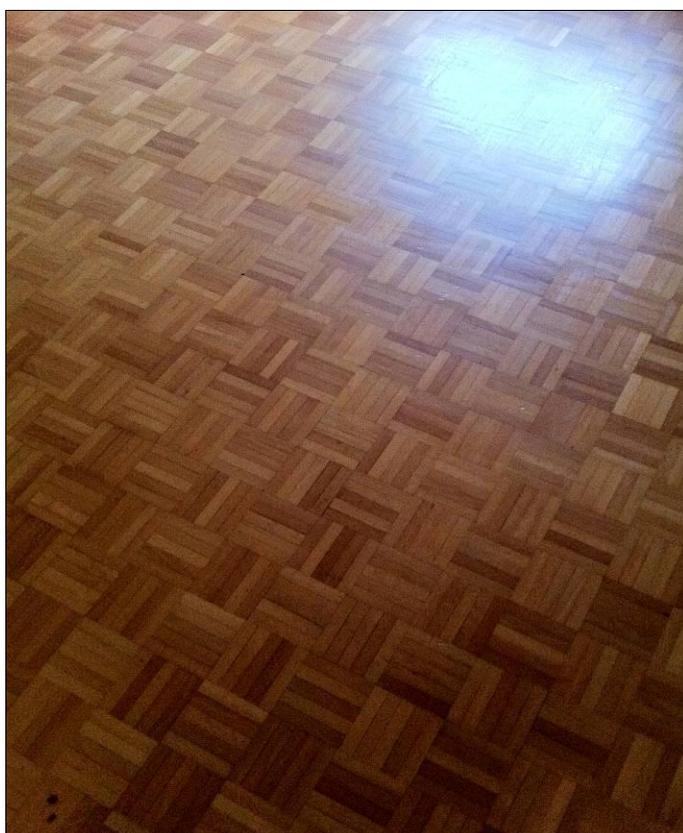
*Foto 2 - stato manutentivo camere.*

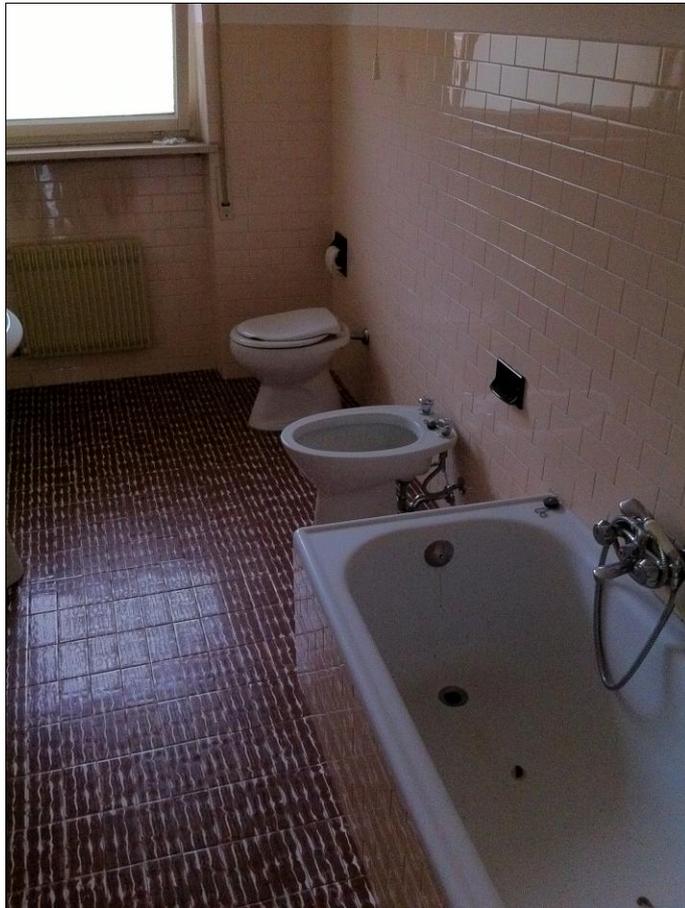
*Foto 3 - stato conservativo dei pavimenti del bagno.*

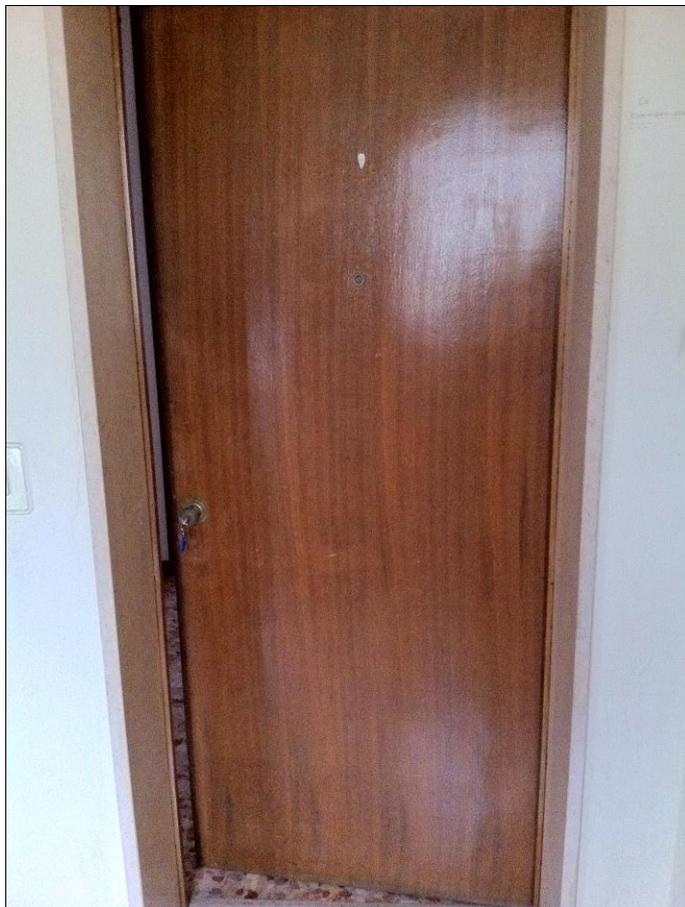
Gli infissi interni, realizzati in legno tamburato liscio, si presentano in mediocri condizioni. La porta di ingresso è in legno, rinforzata (Foto 4 dell'Allegato 1).

*Foto 4 - porta esterna.*

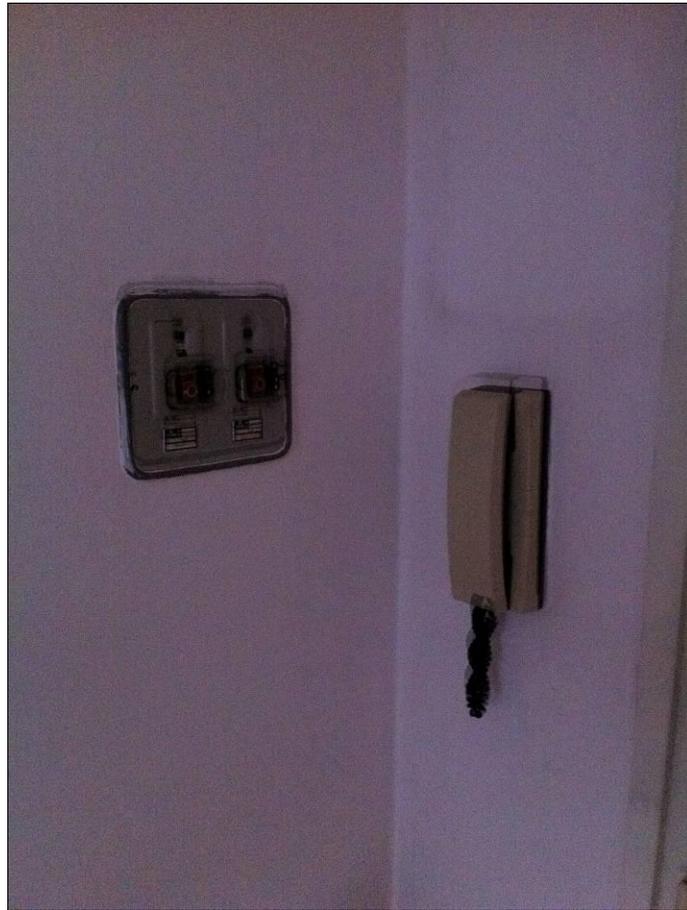
- impianto elettrico non adeguato alla normativa vigente (Foto 5 dell'Allegato 1);
- impianto idrico-sanitario ;
- impianto di riscaldamento centralizzato a gasolio (Foto 6 dell'Allegato 1);

*Foto 5 – quadro elettrico dell'unità immobiliare.*

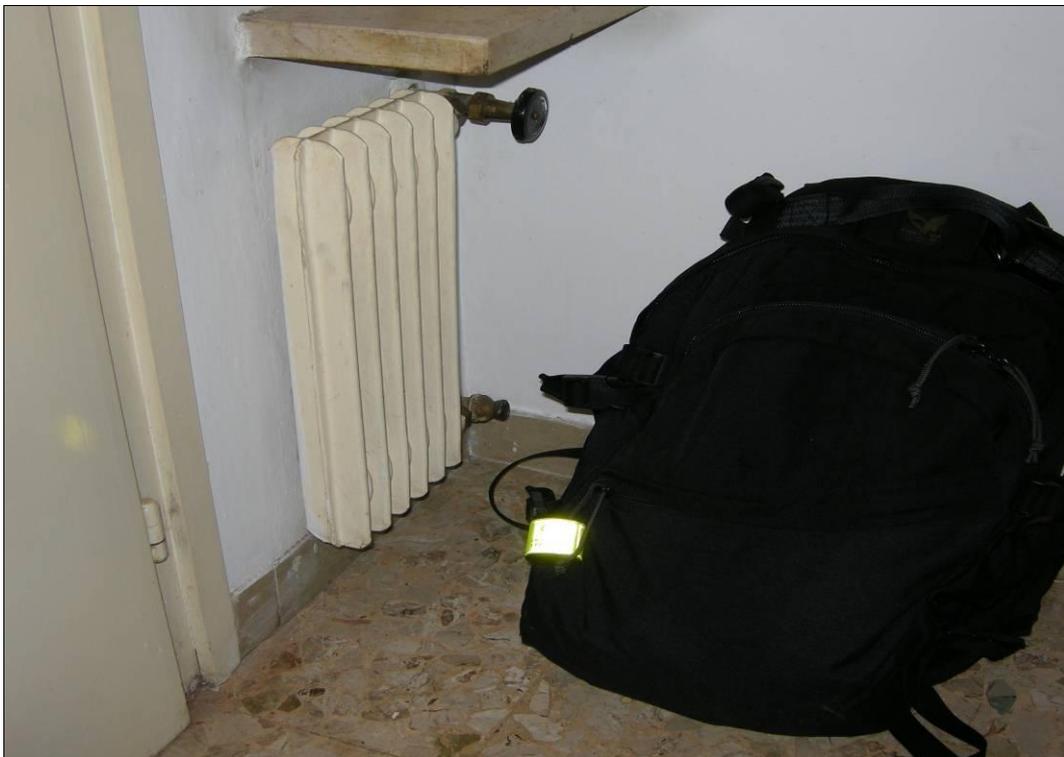
- con vetro semplice e persiane avvolgibili in plastica a battente unico;
- *infissi interni*: si presentano in mediocri condizioni, tali infissi sono realizzati in legno tamburato liscio. La porta di ingresso è in legno rinforzata;
  - *impianto elettrico*: non rispondente alla normativa vigente;
  - *impianto idrico sanitario e servizi igienici*: in pessime condizioni in quanto non risultano negli anni interventi parziali/totali di manutenzione;
  - *impianto termico*: centralizzato con radiatori presenti in ogni stanza e con la caldaia a gasolio nel piano cantinato. Tale impianto si presenta in pessime condizioni in quanto necessita di interventi radicali di manutenzione/sostituzione e risulta notevolmente sottodimensionato. (foto 7 dell'Allegato 1)

*Foto 6 - dettaglio dell'impianto di riscaldamento centralizzato a gasolio.  
(sottodimensionato)*
