12° REPARTO INFRASTRUTTURE

RELAZIONE TECNICO - DESCRITTIVA

Alloggio codice ETS0145

Via Revoltella 36, TRIESTE

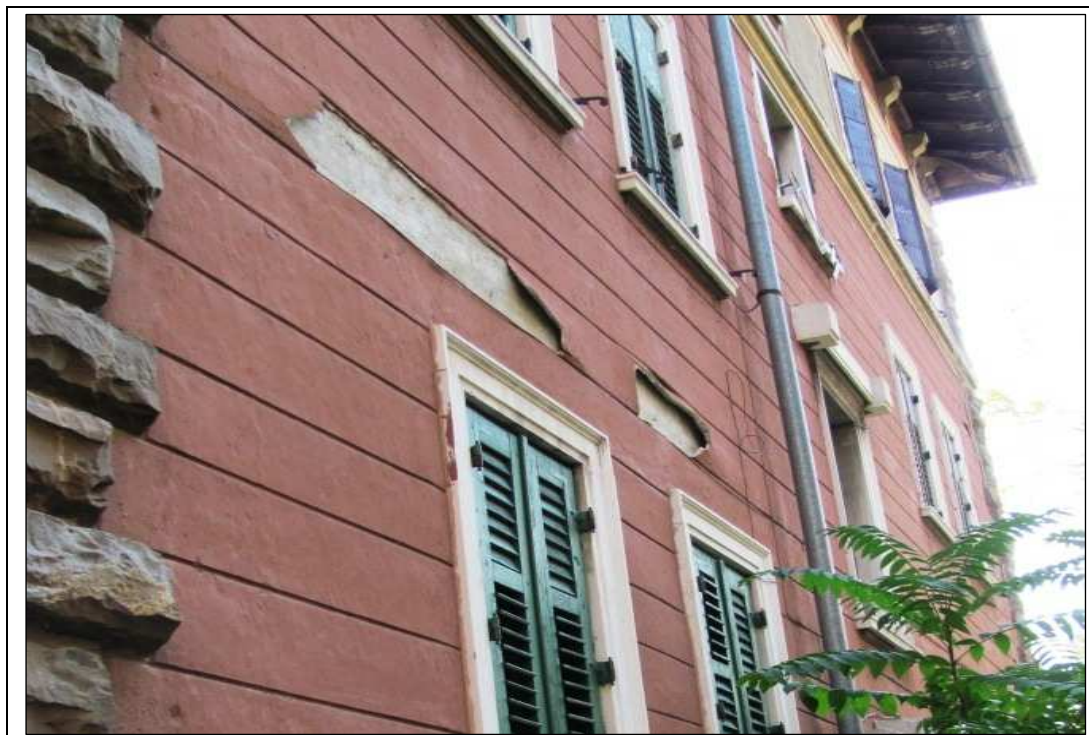
L'edificio ha struttura portante mista (pietra/mattoni), tamponature esterne in muratura. La copertura è a falde in coppi con orditura in legno, la qualità degli intonaci esterni risulta scadente in quanto è presenti qualche rigonfiamento e distacco di materiale, in misura superiore al 10% della superficie totale (foto 4, 5 e 6). Gli infissi esterni e le relative ante d'oscuro realizzati in legno, si presentano in

Foto 4 - Particolare fotografico dal quale si evince l'aspetto e le caratteristiche architettoniche del fabbricato. Vista lato nord.

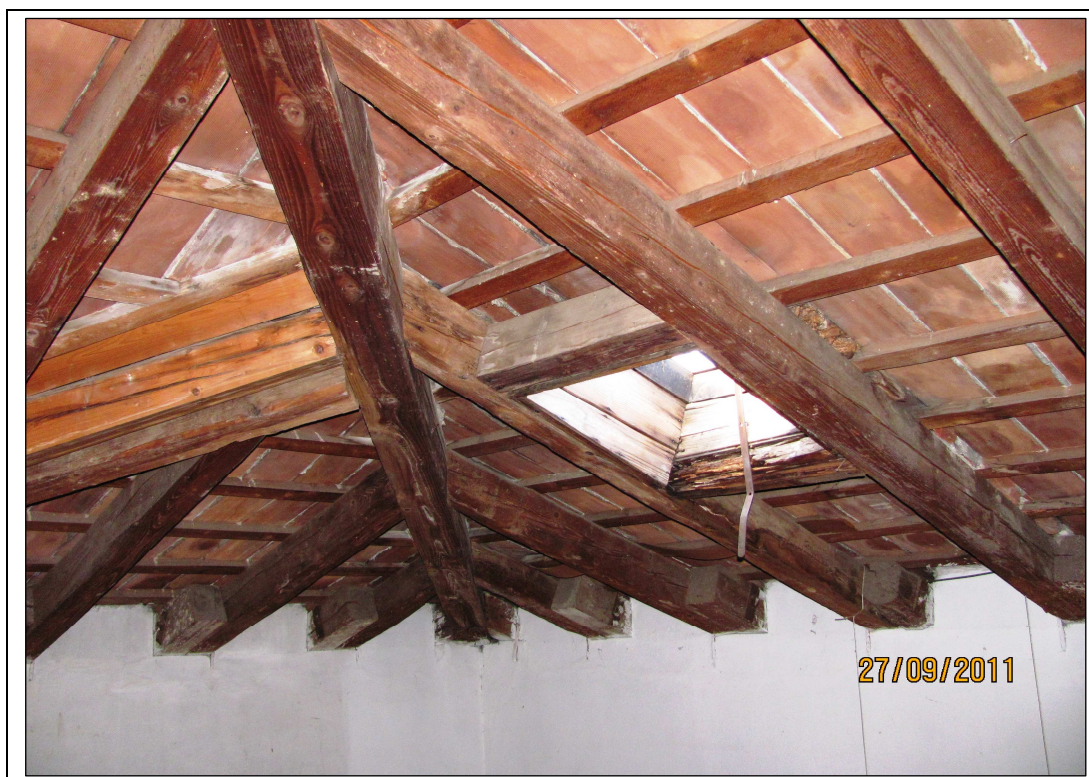
Foto 5 - Particolare fotografico dal quale si evince parte dell'orditura del tetto.

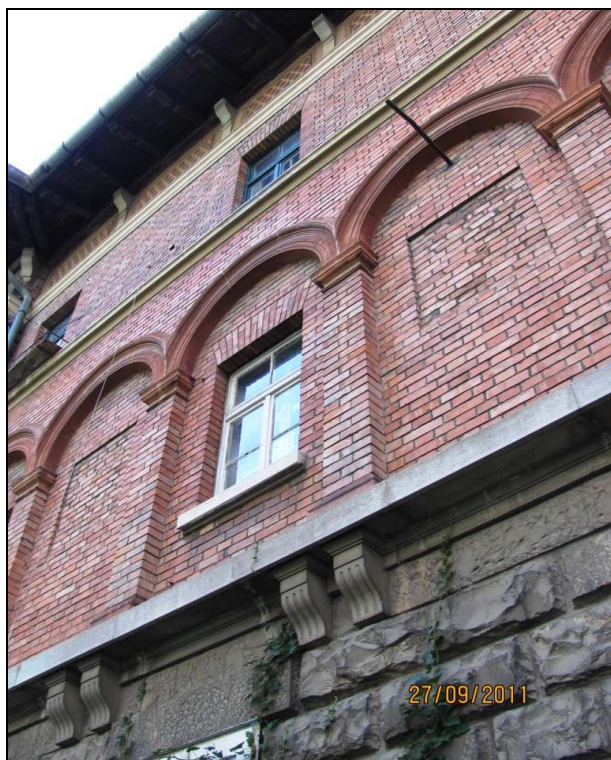
Foto 6 - Particolare fotografico dal quale si evince la tipologia di struttura mista.

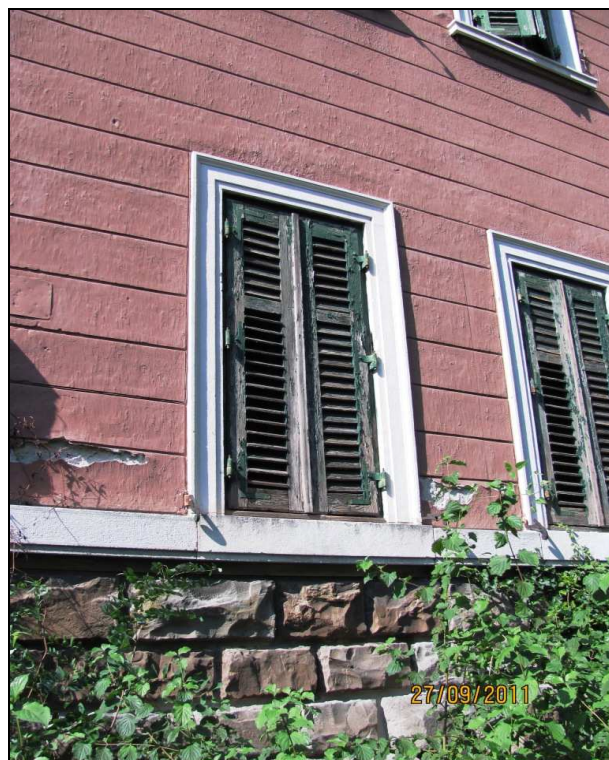
scadenti condizioni (foto 7 e 8).

Foto 7 - Particolare fotografico dal quale si evince la tipologia di ante d'oscuro.

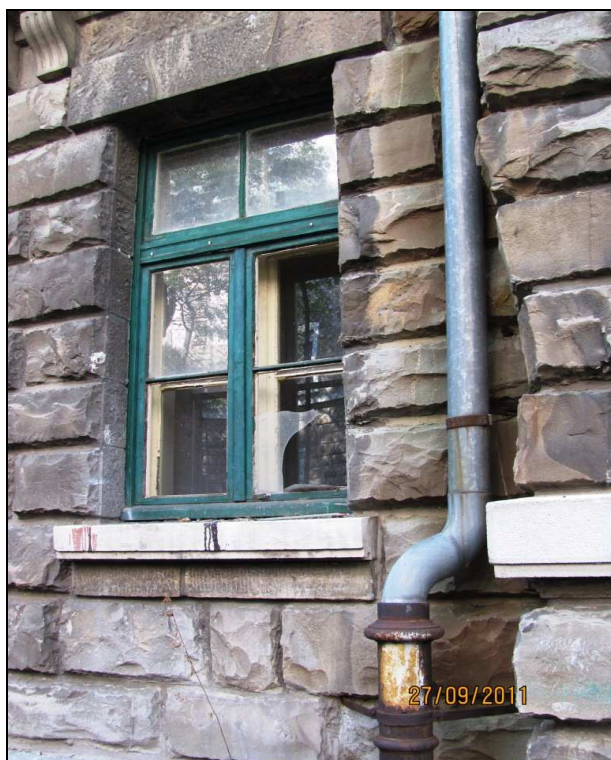
Foto 8 - Particolare fotografico dal quale si evince la tipologia di infissi esterni.

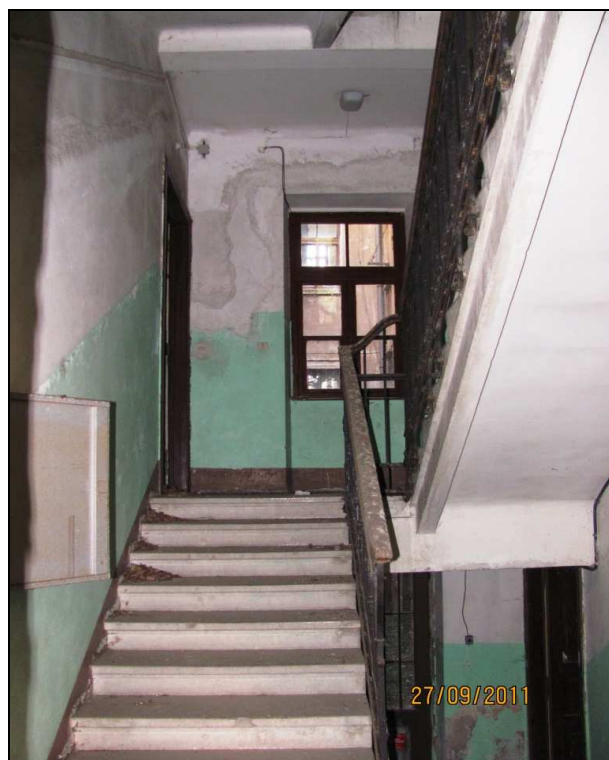
Foto 9 - Corpo scala dal quale si evince le buone condizioni della pavimentazione.

Nell'edificio sono presenti due corpi scala con una pavimentazione in buone condizioni realizzata in cemento armato, con rivestimento in pietra naturale, ringhiera in ferro battuto verniciato e passamano in legno (foto 9), mentre gli intonaci e la tinteggiatura necessitano di importanti interventi di manutenzione.

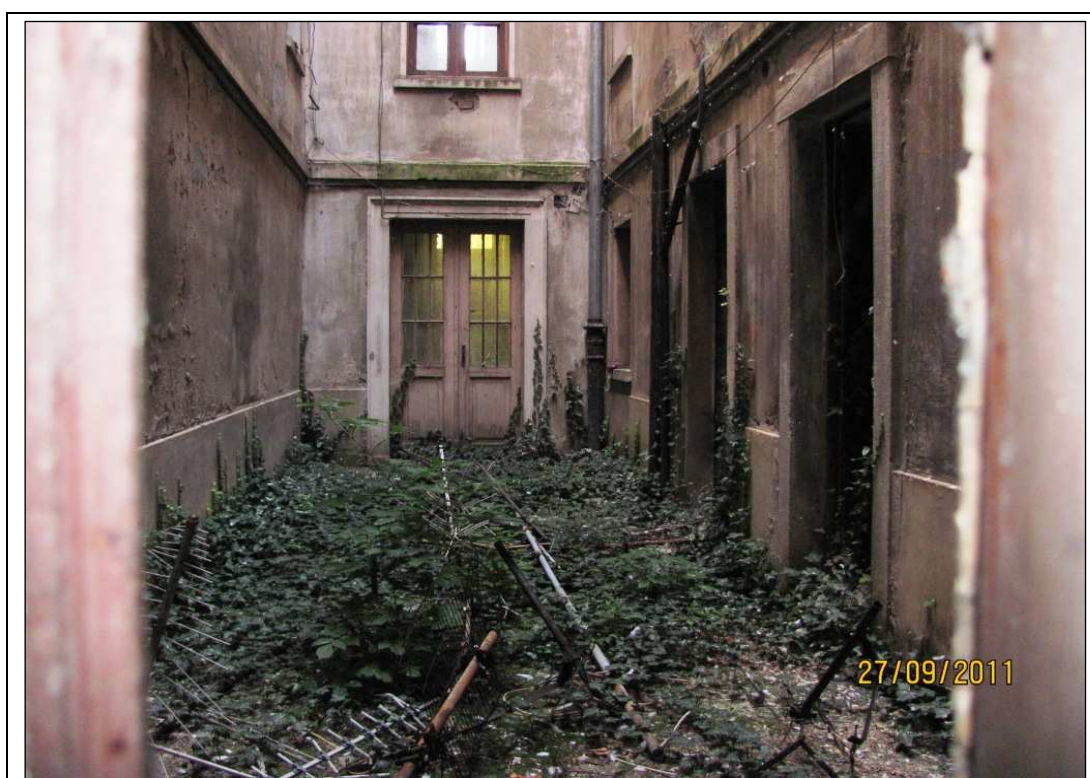
Il cortile sopra citato si presenta in scadenti condizioni generali (foto 10).

Foto 10 – particolare fotografico dove si evidenzia il degrado generale cortile interno.

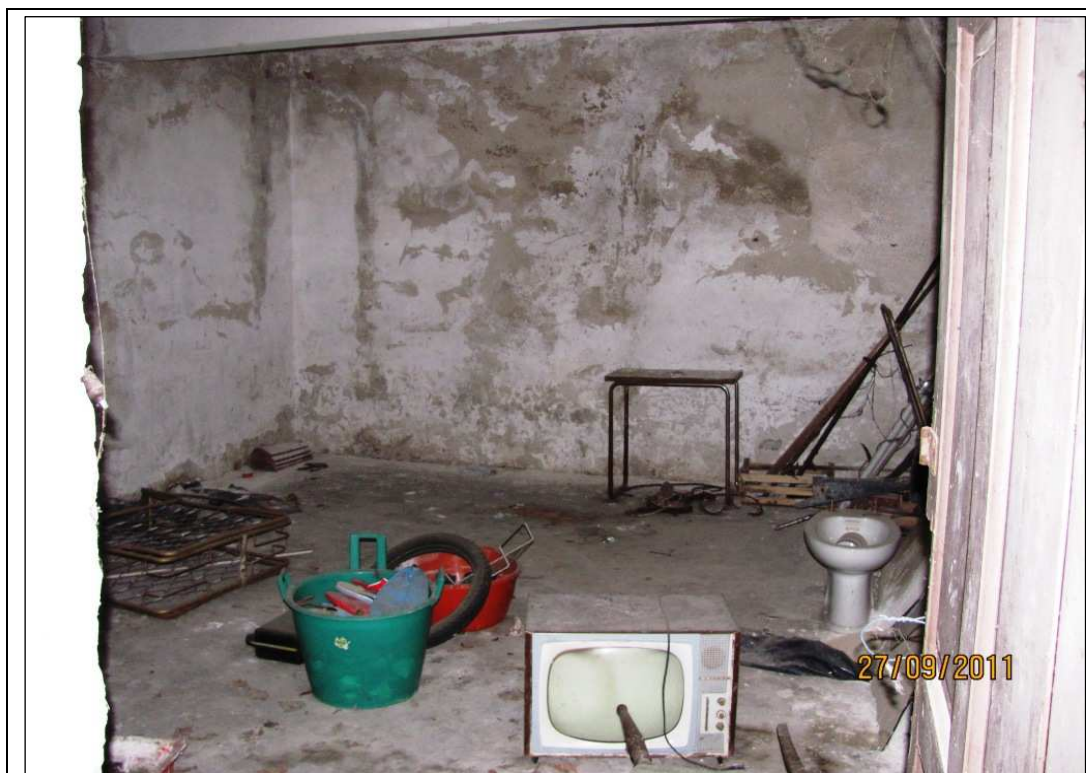
Le cantine pertinenziali, da cui si accede dai corpi scala e dal cortile interno, in molti casi sono privi di infissi, porte d'ingresso e pavimenti (foto 11).

Foto 11 – Particolare fotografico dove si evidenziano le condizioni interne cantina pertinenziale.

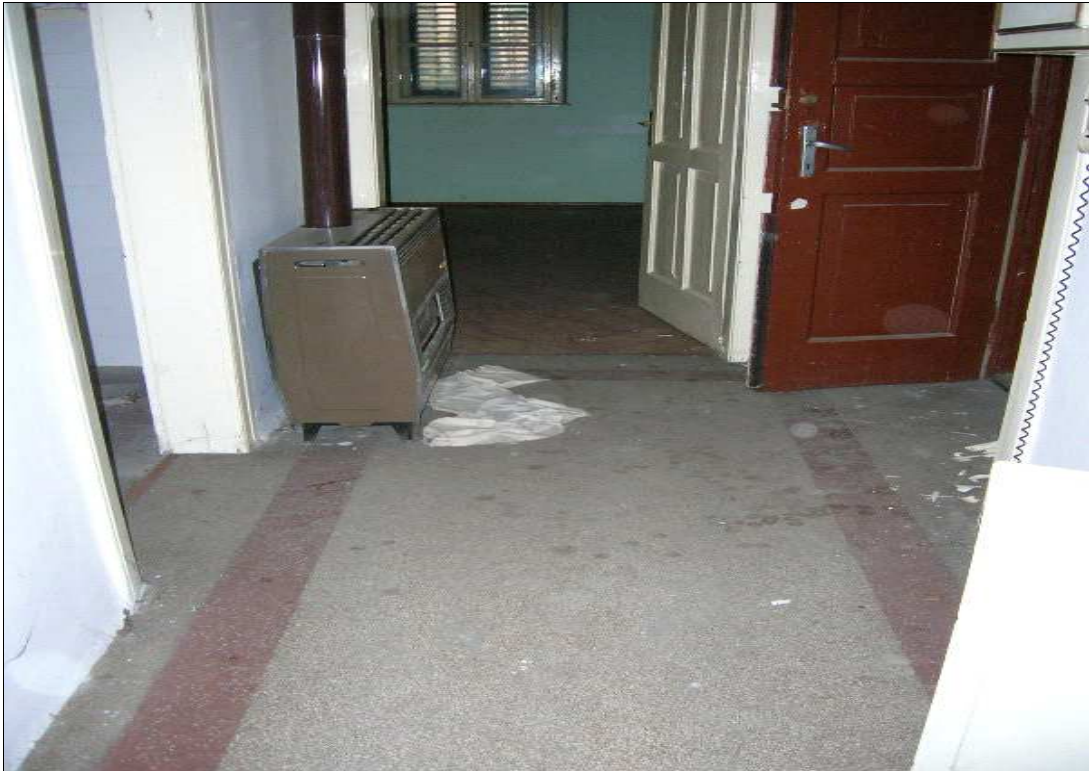
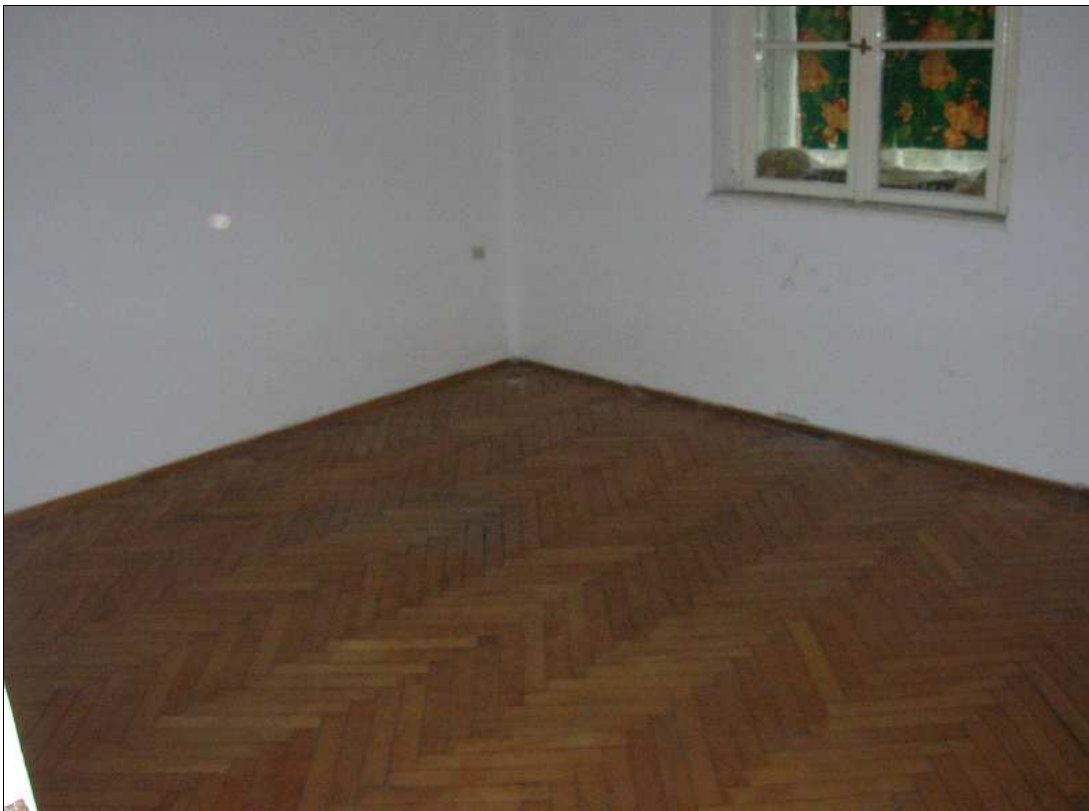
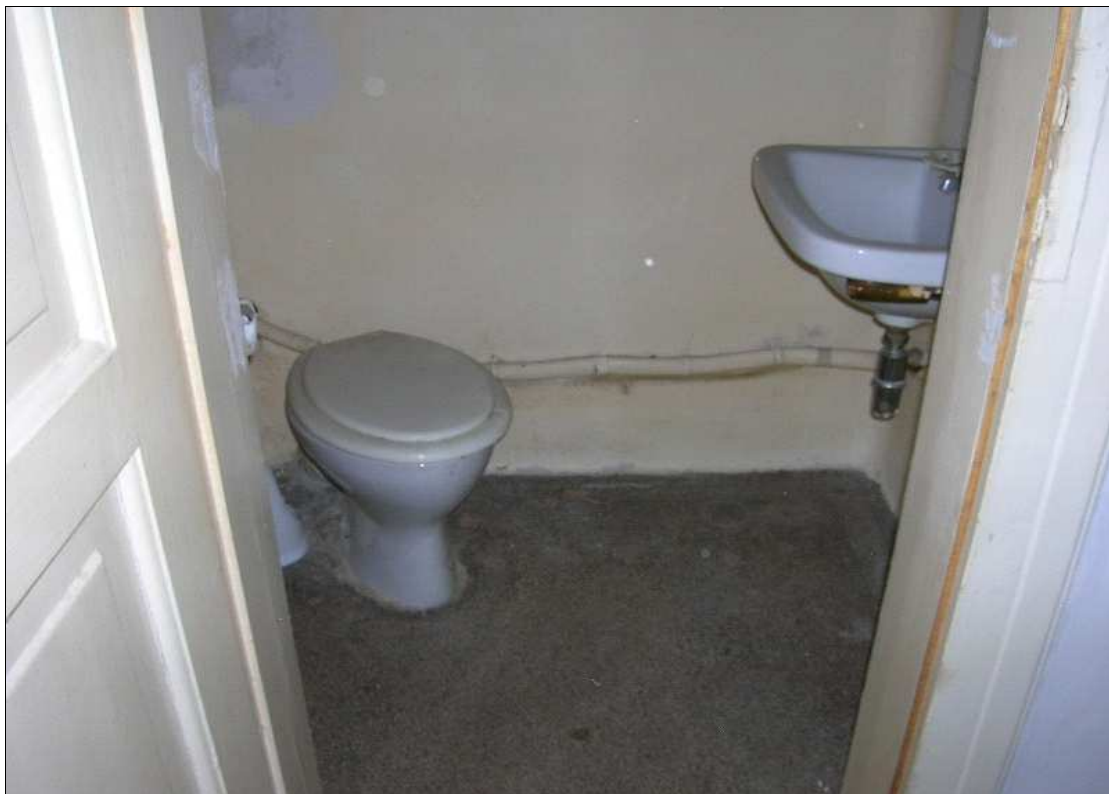
Tutti i locali sono pavimentati con rivestimento in graniglia di marmo ad eccezione del soggiorno e della camera che sono state pavimentate con parquet. Lo stato manutentivo e conservativo delle pavimentazioni non è scadente, in quanto la superficie da sostituire è inferiore al 30% della superficie totale. (Foto 1, 2 e 3 dell'Allegato 1).

Foto 1 - stato manutentivo pavimentazione dell'ingresso / corridoio e soggiorno.

Foto 2 - stato manutentivo pavimentazione e pareti delle camere.

Foto 3 - stato manutentivo pavimentazione del bagno.

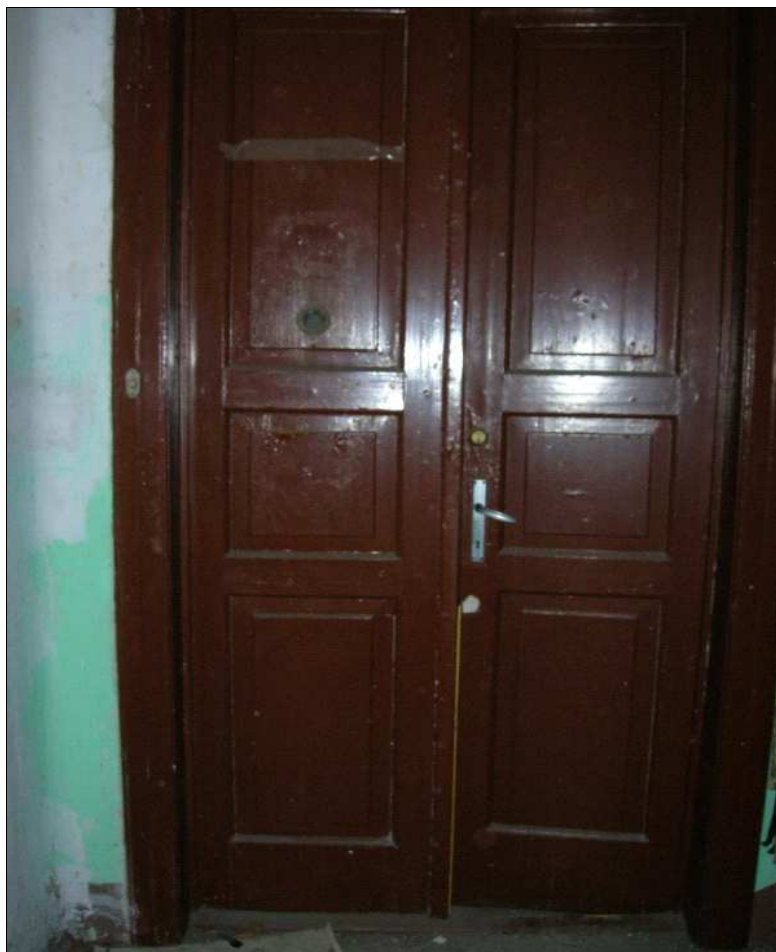
Gli infissi interni si presentano in stato scadente, in quanto sono in condizioni tali da rendere necessaria la sostituzione di oltre metà della dotazione presente, sono realizzati in legno specchiettato e verniciato bianco, la porta d'ingresso è in legno rinforzata (Foto 4 dell'Allegato 1).

Foto 4 - porta esterna.

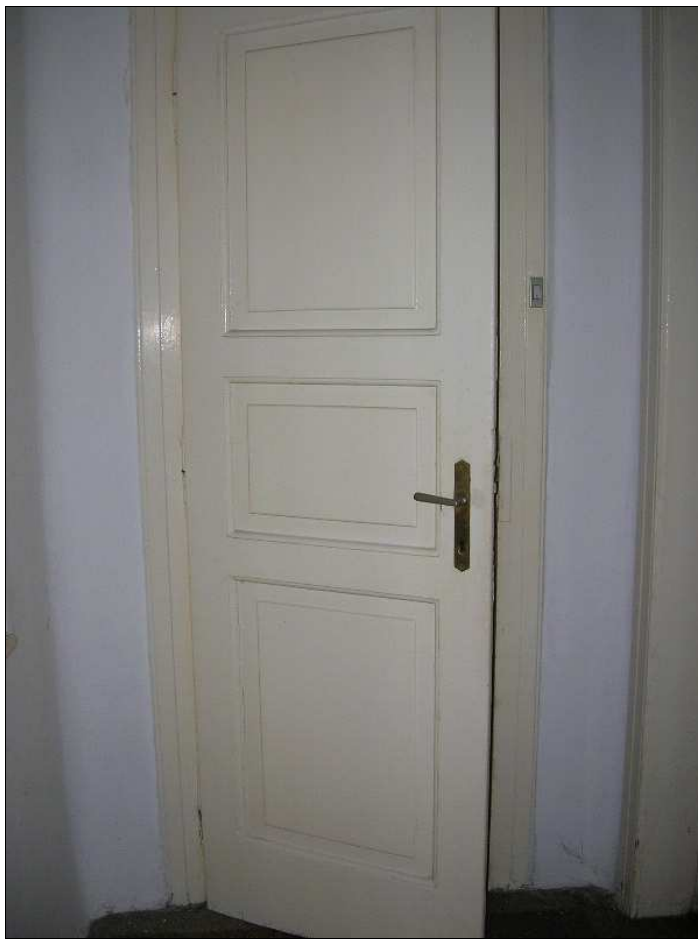
Gli infissi esterni sono in uno stato scadente, in quanto vengono riscontrati rilevanti problemi di tenuta agli agenti atmosferici, tali da rendere necessaria la sostituzione di oltre la metà della dotazione presente, sono doppi infissi con telaio in legno e vetro semplice aventi le ante d'oscuro con persiana mobile anch'esse in legno; (Foto 5 dell'Allegato 1).

Foto 5 – porta interna.
