RELAZIONE TECNICO - DESCRITTIVA

Alloggio codice EGO0037

Via Ristori 52/2, GORIZIA

- Data sopralluogo:** *26 Ottobre 2011.*
- Indirizzo:** *Via Adelaide Ristori 52/2 – GORIZIA.*
- Descrizione:** *Alloggio al piano terra di una palazzina di due piani fuori terra di complessivi 18 alloggi. Il fabbricato ha struttura in muratura portante, tamponatura esterna in muratura, tetto a falde, orditura con travi in legno e rivestimento in coppi.*
- Data di costruzione dell'edificio:** *1910 (presunto)*
- Data di eventuale ristrutturazione unità immobiliare:** *///*
- Consistenza unità immobiliare:** *145 mq.*
- Attuale uso unità immobiliare:** *libero.*
- Identificativi catastali:**

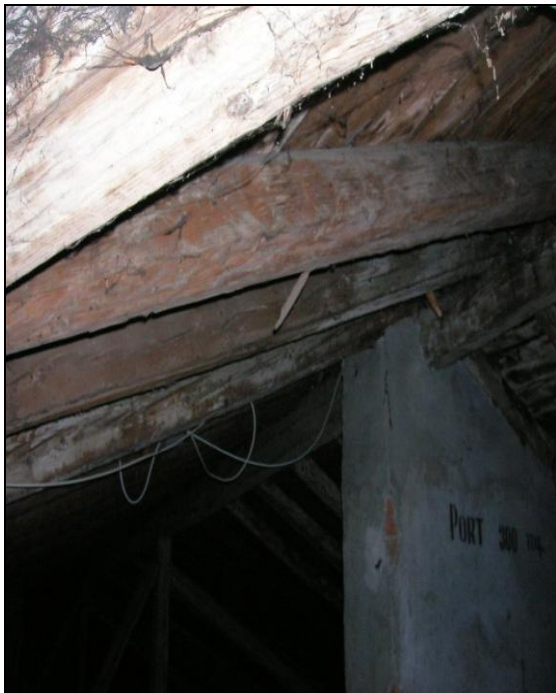
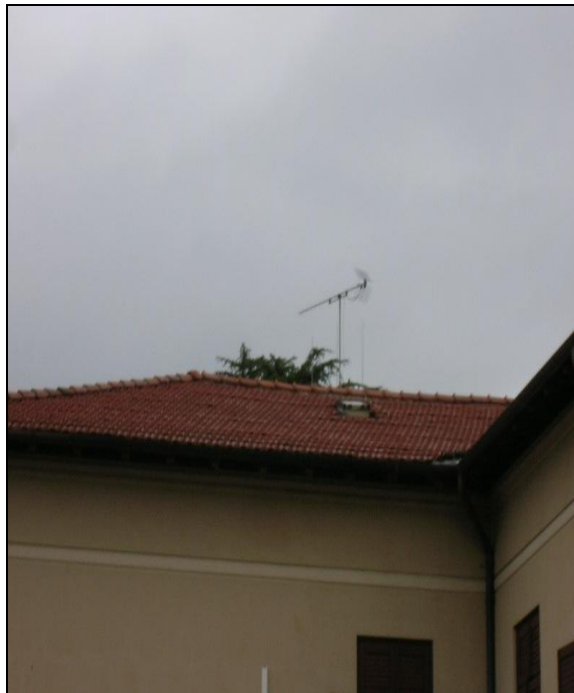
L'edificio ha struttura in muratura portante e tamponature esterne in muratura. Il tetto si presenta in condizioni scadenti realizzato a falde con orditura in travi in legno e copertura in coppi (foto 5), la qualità degli intonaci esterni risulta non scadente in quanto presente qualche rigonfiamento, distacco di materiale e della tinteggiatura (foto 6).

Foto 5 – Particolare fotografico dal quale si evince la tipologia di copertura dell'edificio (copertura a falde).

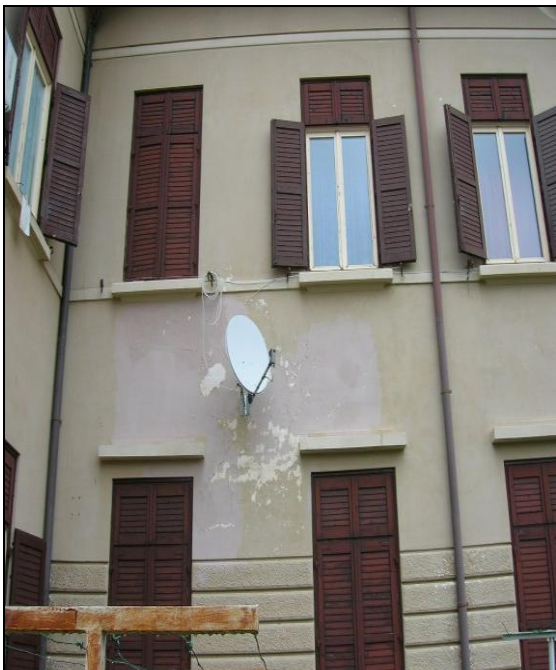
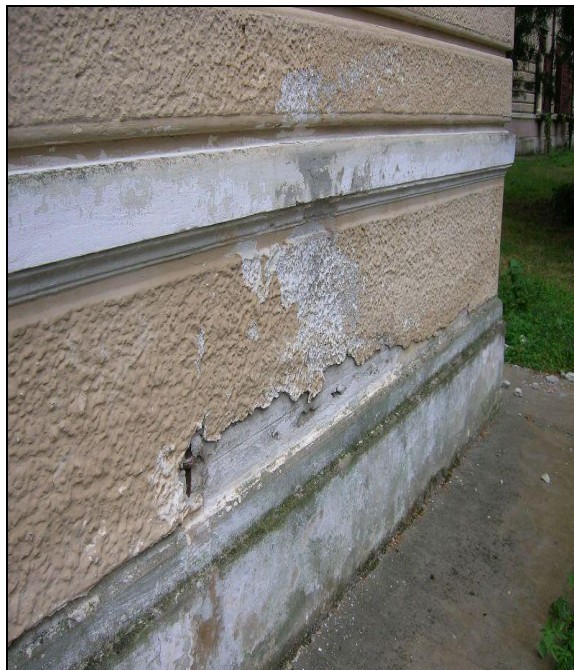
Foto 6 - Particolare fotografico dal quale si evince l'aspetto e lo stato conservativo delle facciate esterne del fabbricato. Vista lato nord.

- *Prospetti esterni*: la qualità degli intonaci esterni non risulta scadente, in quanto presenta qualche rigonfiamento e distacco di materiale, nel complesso comunque la superficie degradata non supera il 10% della superficie complessiva;
- *Impianto elettrico, citofonico*: l'impianto elettrico esistente non rispetta la normativa vigente in materia. L'impianto citofonico è esistente e funzionante.
- *Copertura*: Il tetto realizzato a falde con copertura in coppi e orditura in travi di legno, si presenta in scadenti condizioni in quanto sono presenti alcune infiltrazioni di acqua piovana;
- *Scale e parti comuni*: i corpi scala interni e le restanti parti comuni si presentano in condizioni

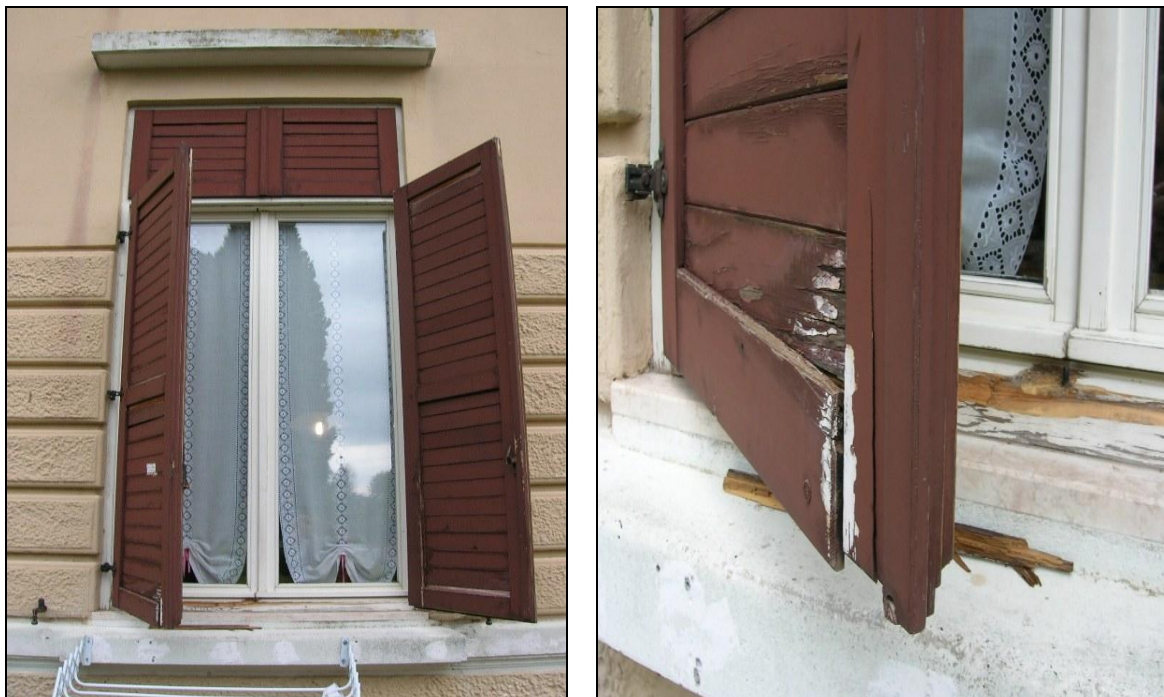
Gli infissi esterni sono in legno verniciato bianco con vetrocamera e ante d'oscuro in legno, nel complesso si presentano in scadenti condizioni. (foto 7)

Foto 7 - Particolare fotografico dal quale si evince la tipologia e lo stato di conservativo degli infissi esterni e delle ante d'oscuro.

- *infissi esterni*: si presentano in condizioni scadenti, in quanto sono riscontrati problemi di tenuta agli agenti atmosferici tale da rendere necessaria la sostituzione della totale dotazione presente;

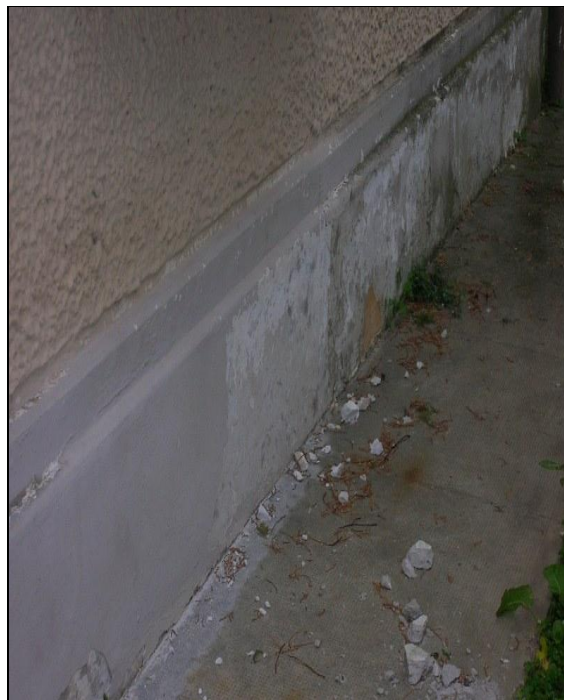
Le parti comuni (accessi, marciapiedi, facciata esterna, muretti perimetrali, atri d'ingresso e sottotetto) sono in condizioni non scadenti, in quanto i pavimenti esistenti sono usurati, sono presenti alcune macchie d'umidità di risalita con distacco e rigonfiamento di intonaco (foto 9 - 10).

Foto 9 - Particolare fotografico dal quale si evince lo stato conservativo delle parti comuni, dei marciapiedi e muretti perimetrali

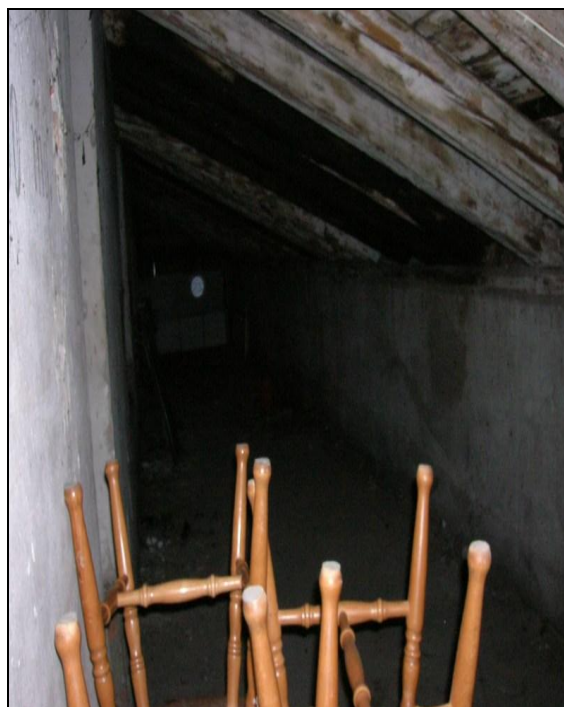
Foto 10 - Particolare fotografico dal quale si evince l'aspetto e lo stato conservativo del corpo scale e del sottotetto.

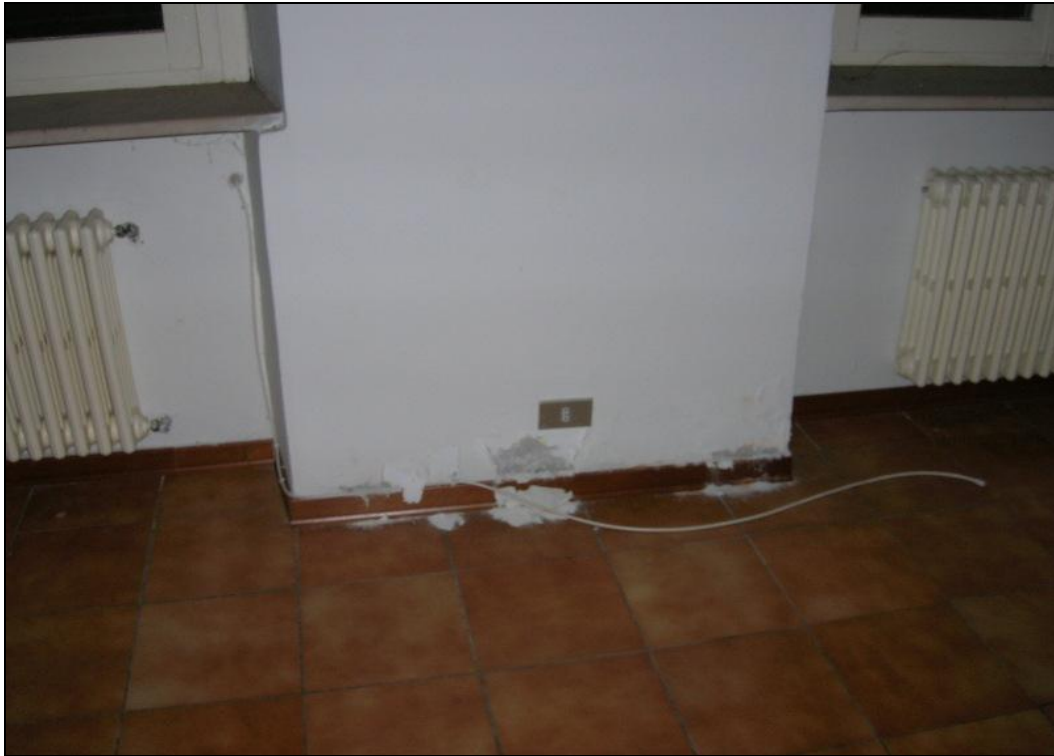
Le pavimentazioni sono in piastrelle di ceramica in tutti i locali, si presentano nel complesso in uno stato non scadente in quanto sono presenti segni d'usura (vds. foto 1, 2 e 3 dell'Allegato 1 alla presente relazione).

- *Pavimenti*: piastrelle di ceramica in tutti i locali. Lo stato conservativo e manutentivo delle pavimentazioni non risulta scadente in quanto le superfici per cui si rende necessario il rifacimento sono inferiori al 30% della superficie totale;

Foto 1 - stato manutentivo pavimentazione dell'ingresso/corridoio.

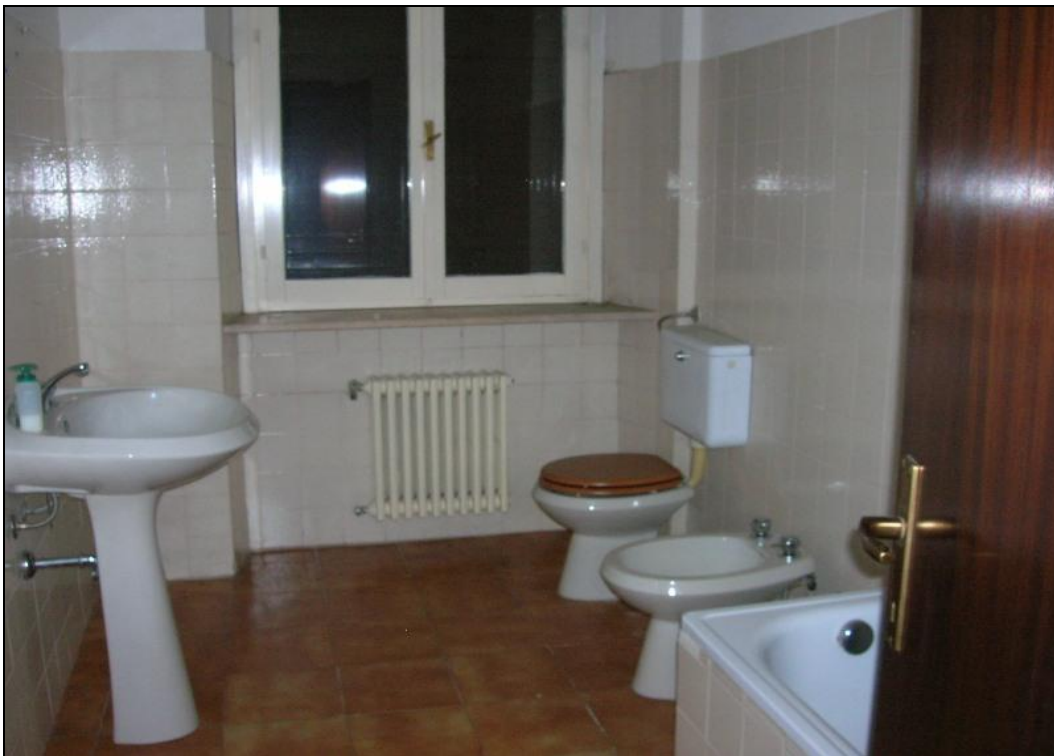
Foto 2 - stato manutentivo pavimentazione del bagno.

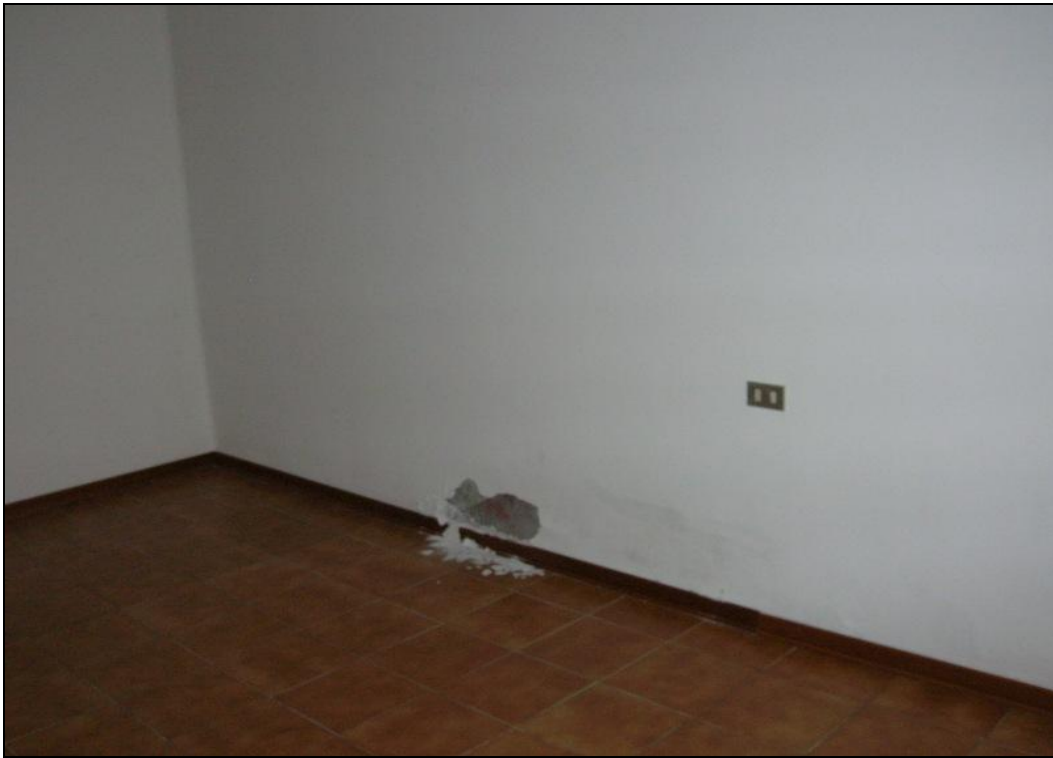
Foto 3 - stato manutentivo pavimentazione del soggiorno dell'appartamento.

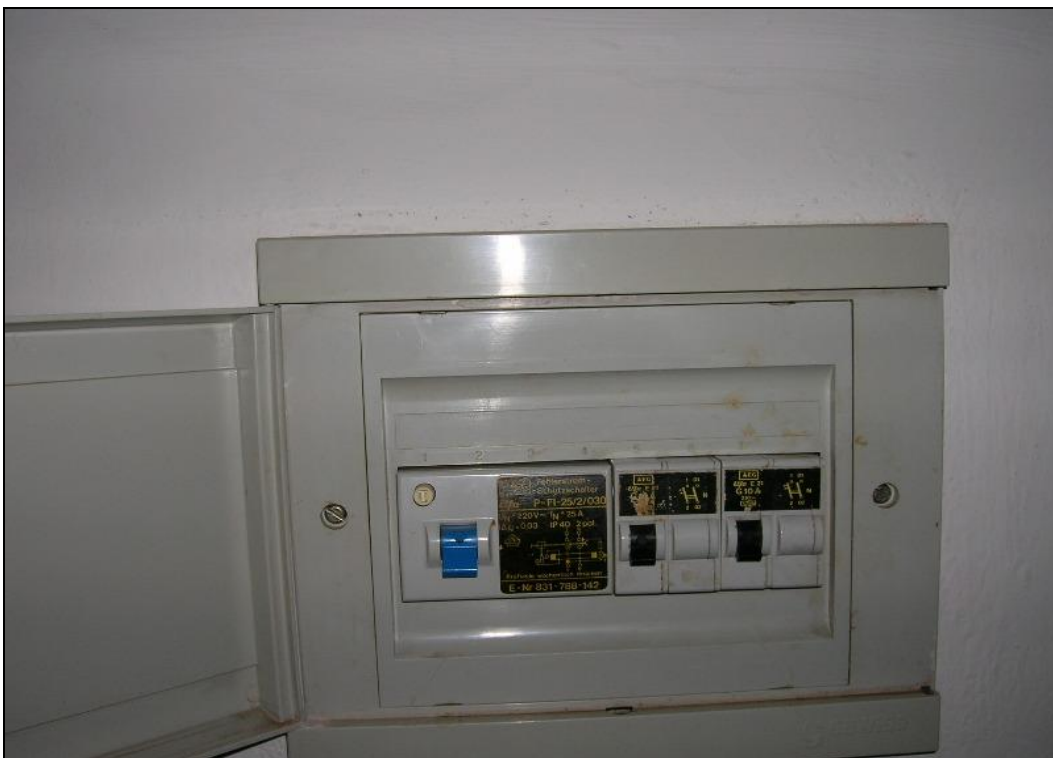
- impianto elettrico non adeguato alla normativa vigente (foto 6 dell'Allegato 1);
- impianto idrico-sanitario;
- impianto citofonico;
- impianto di riscaldamento autonomo a metano (foto 7 dell'Allegato 1).

- *infissi interni*: si presentano in buono stato e sono realizzati in legno tamburato. La porta d'ingresso è in legno tamburato;
- *impianto elettrico*: non rispondente alla normativa vigente;

Foto 6 – quadro elettrico dell'unità immobiliare.

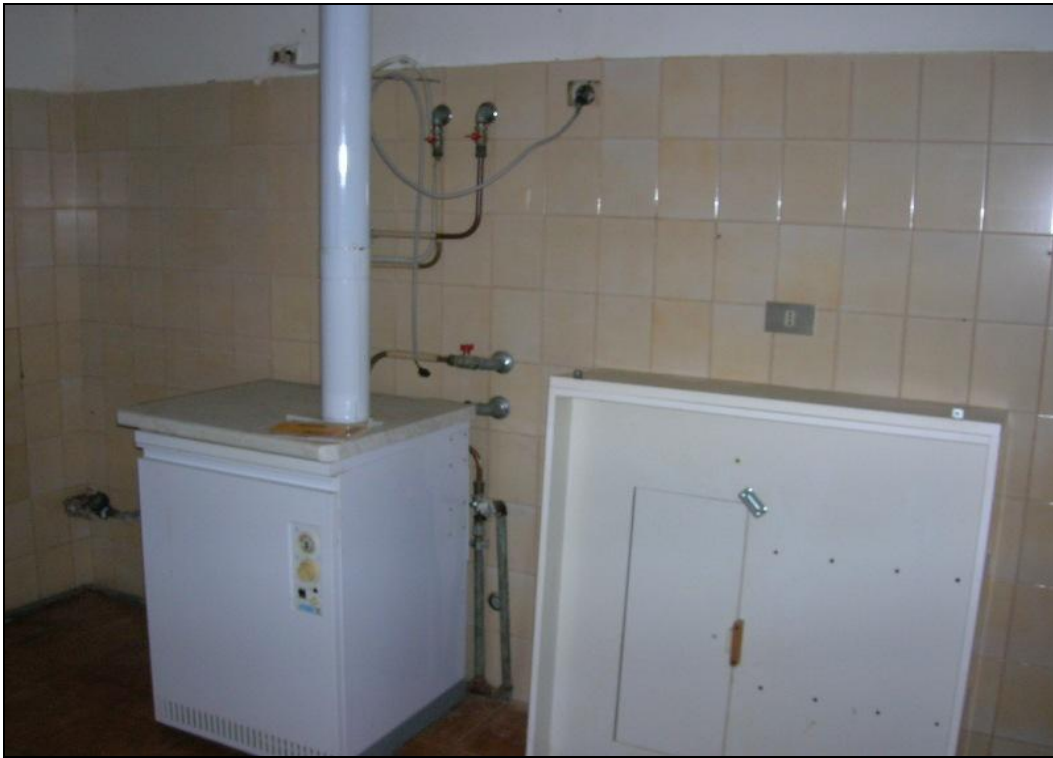
- *impianto termico*: autonomo con caldaia a metano, in condizioni scadenti in quanto non risultano negli anni interventi di manutenzione e attualmente l'intera rete necessita l'intera sostituzione dovuta alla vetustà della tubazione.

Foto 7 - caldaia dell'impianto di riscaldamento autonomo a metano.
