3° REPARTO GENIO A.M.

RELAZIONE TECNICO - DESCRITTIVA

Via Osservatorio, n. 12

**MESSINA**

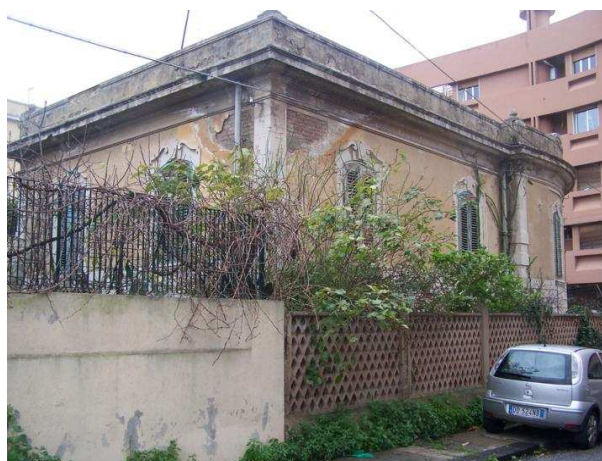
I prospetti esterni si presentano notevolmente ammalorati sia per distacchi d'intonaco sulla muratura che per diffusi fenomeni di corrosione dell'acciaio d'armatura che interessano, in

particolare, i cornicioni, i parapetti, la scala esterna ed anche elementi strutturali (vedi foto 2-3-4 - 8).

2 Prospetto lato strada

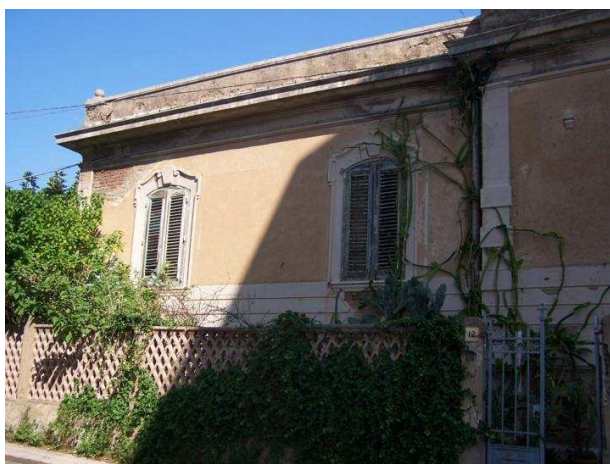
Dal punto di vista decorativo si evidenzia la presenza di elementi ornamentali e decorativi. In particolare all'esterno il manufatto presenta una facciata con elementi ornamentali di stile "Neo-Liberty" che, però, si trova in pessimo stato di conservazione e manutenzione (Vedi foto 4 - 5).

3 Particolare prospetto sud

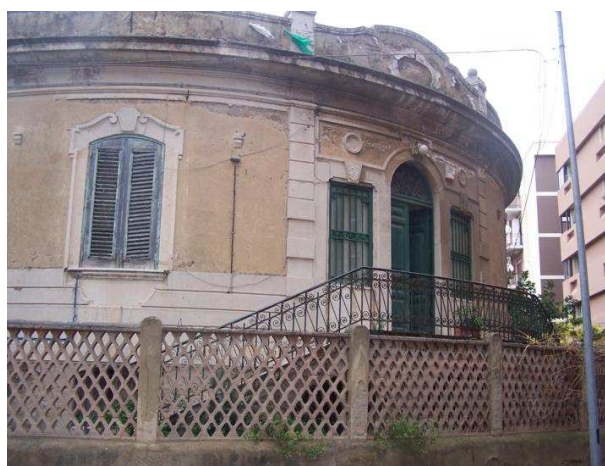
4 Particolare prospetto sud-est

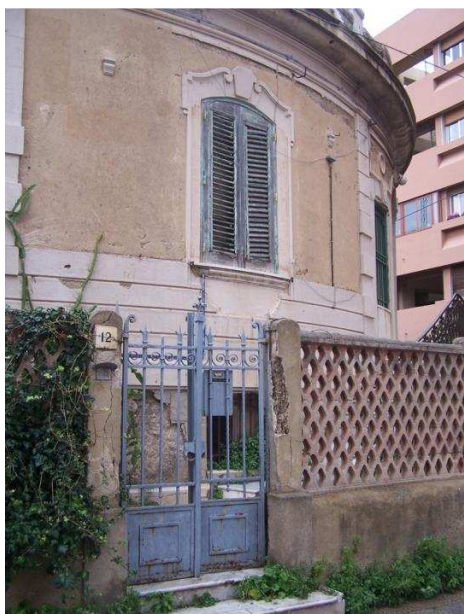
5 Particolare ingresso esterno, numero civico 12

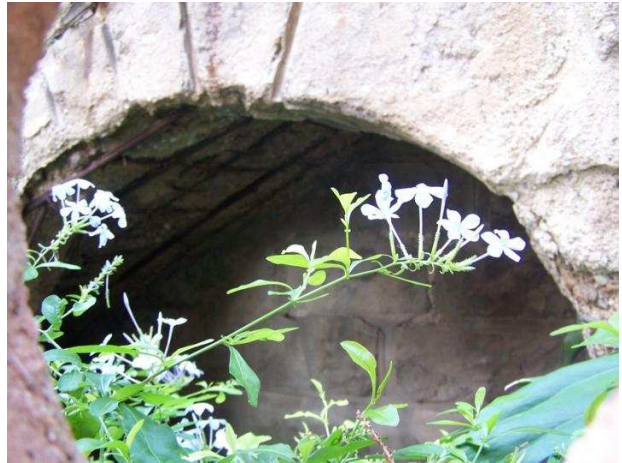
Le scale e le parti comune si presentano in avanzato stato di vetustà. In particolare la scala esterna di accesso, oltre alla pavimentazione in marmo in più parti ammalorata, presenta vistosi fenomeni di corrosione dei ferri d'armatura. La recinzione esterna con muretto in c.a. e muratura ornamentale superiore è interessata da fenomeni di cedimento della fondazione oltre che da un avanzato stato di degrado dell'intonaco. Il vano disimpegno al piano seminterrato presenta gli intonaci ammalorati con risalita di umidità dal basso (vedi foto 23 - 24).

8 Particolare degrado ferri armatura scala ingresso

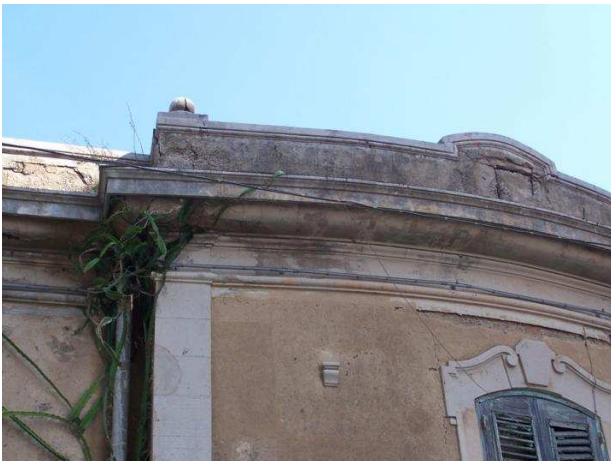
11 Particolare degrado prospetto

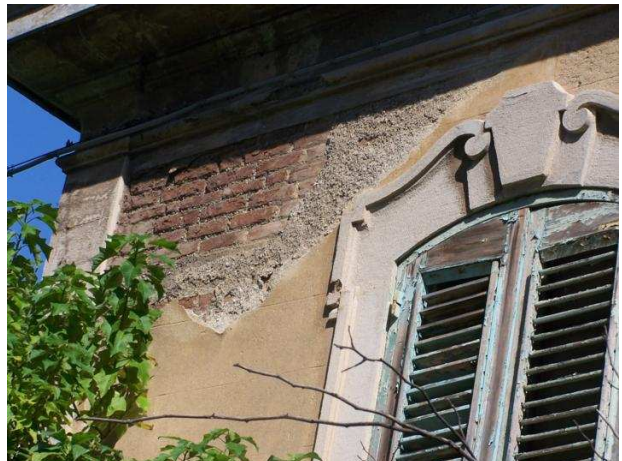
12 Particolare degrado prospetto

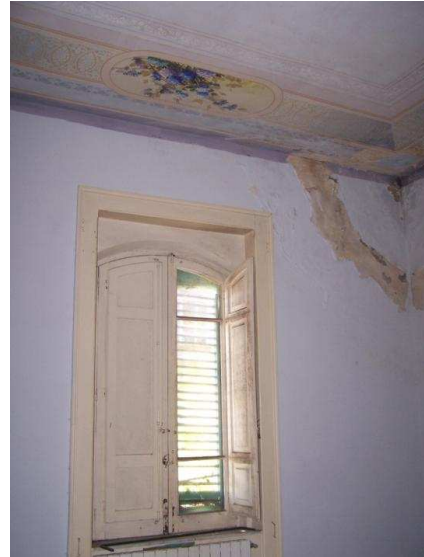
La copertura consente infiltrazioni di acqua che si manifestano al piano sottostante (piano rialzato) con ampi fenomeni di distacco della pitturazione e danni agli intonaci (vedi foto 20 - 21 - 22). Inoltre il torrino di copertura, si presenta ammalorato con la lastra superiore di copertura rotta (vedi foto 28-30).

20 Piano rialzato – finestra e parete compagnatura

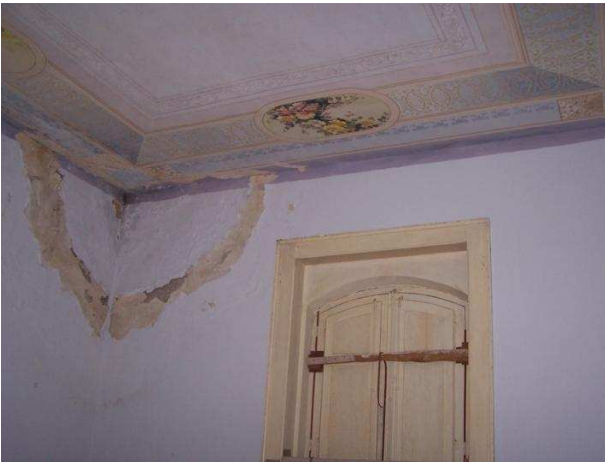
21 Piano rialzato – infiltrazioni acqua

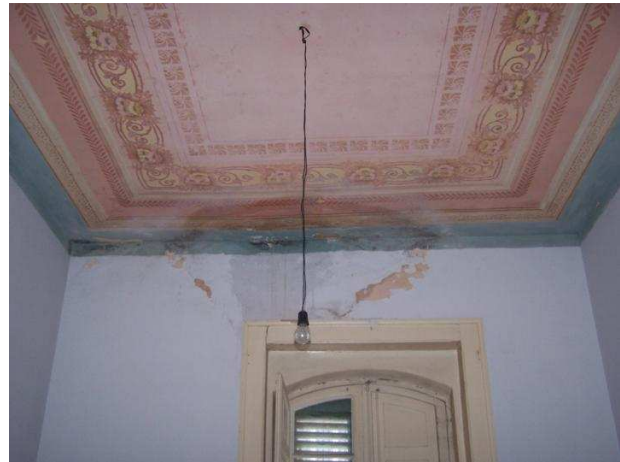
22 Piano rialzato – infiltrazioni acqua

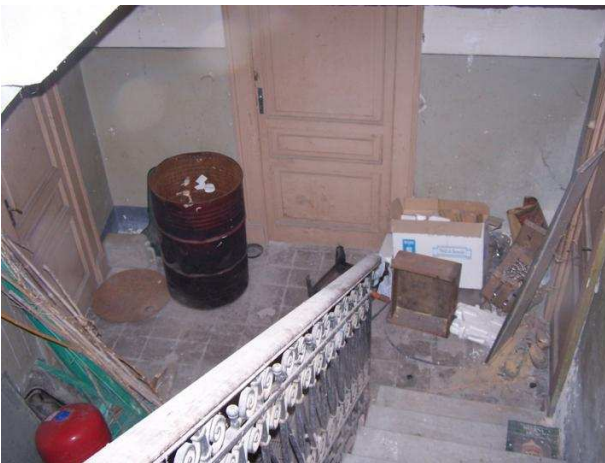
23 Piano seminterrato - Vano disimpegno

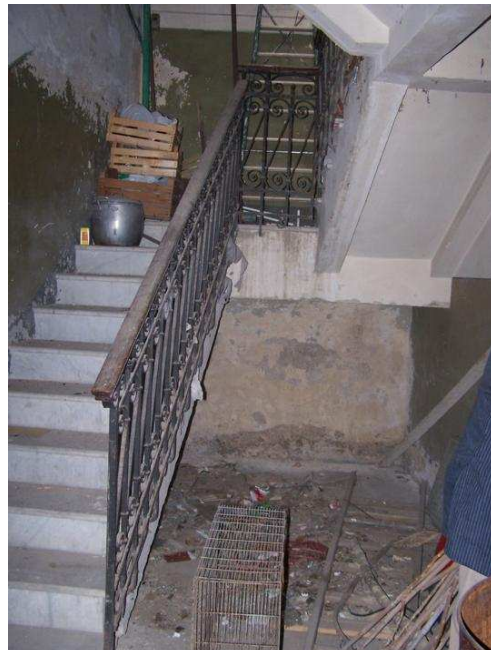
24 Piano seminterrato - Scala accesso

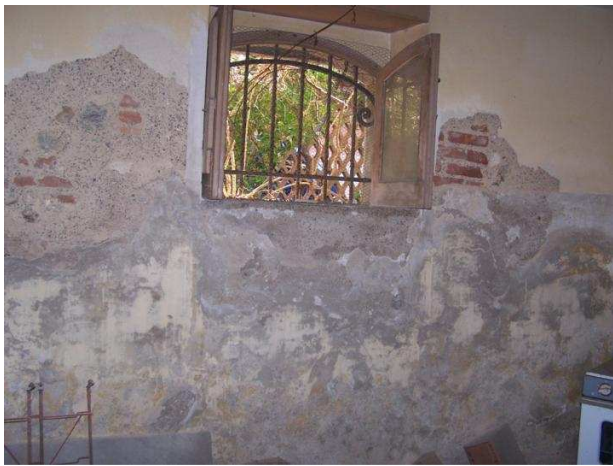
L'unità immobiliare necessita di consistenti attività di ripristino e manutenzione soprattutto del vano seminterrato. Quest'ultimo, disabitato ed abbandonato da lungo tempo, versa in gravi condizioni di conservazione e presenta diffusi fenomeni di risalita capillare d'umidità lungo le pareti ed i pavimenti con conseguenti distacchi d'intonaco (vedi foto 25-26); la funzionalità degli infissi di porte e finestre è gravemente compromessa.

25 Locale seminterrato – Particolare finestra e parete

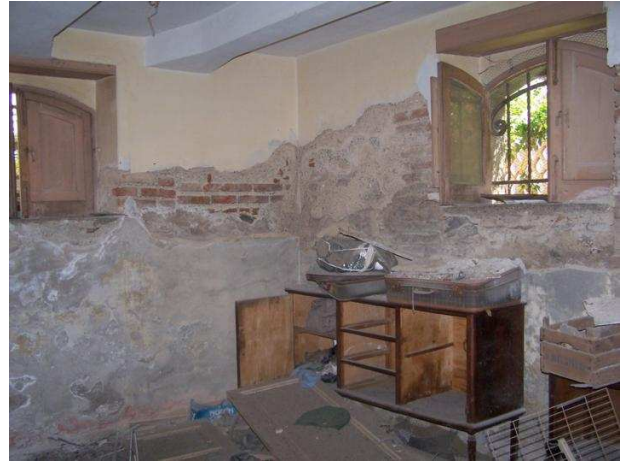
26 Locale seminterrato- Particolare muro esterno

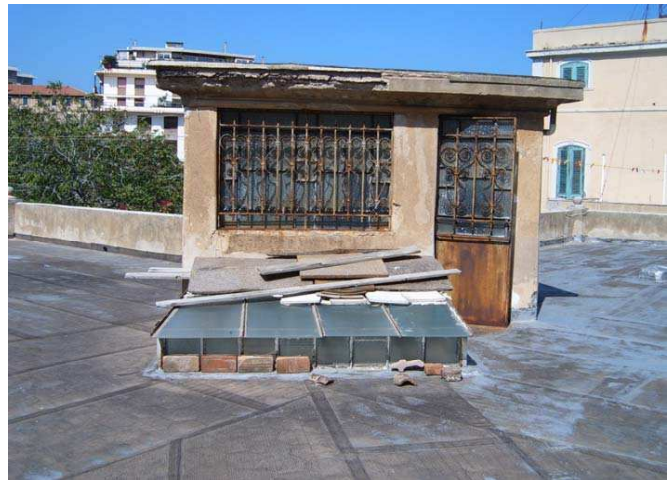
28 Torrino copertura

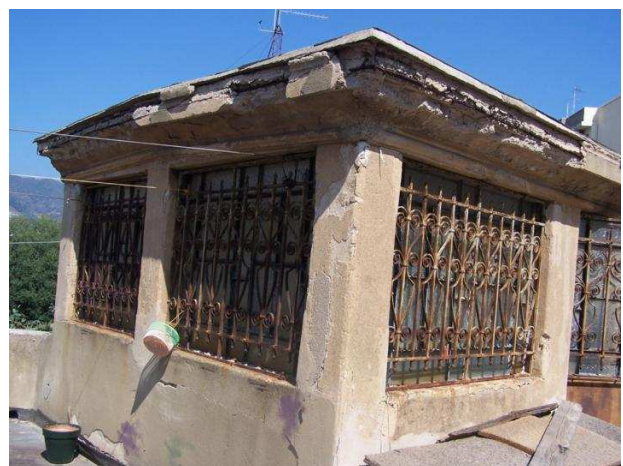
30 Particolare torrino accesso copertura
