12° REPARTO INFRASTRUTTURE

RELAZIONE TECNICO - DESCRITTIVA

Alloggio codice EUD0694

Via Zardini, 3 - TARCENTO (UD)

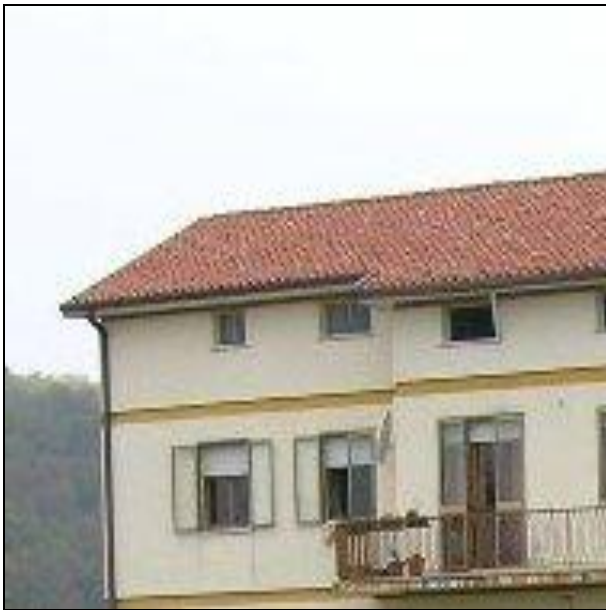
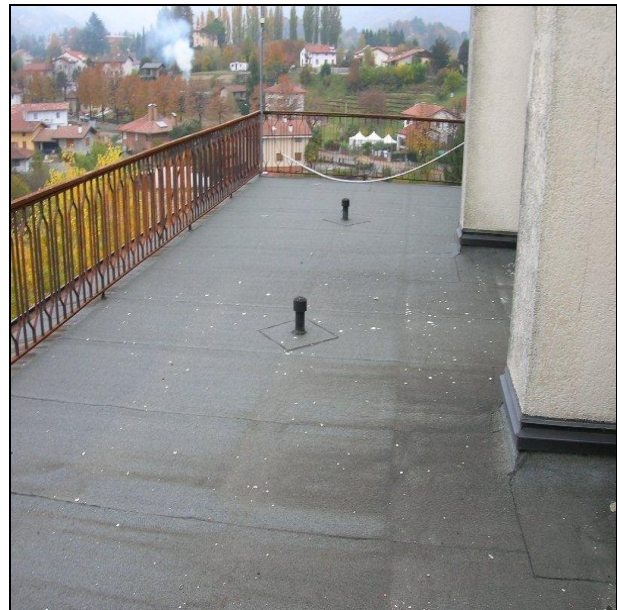
L'edificio ha struttura portante in cemento armato, tamponature esterne ed interne in muratura. La copertura è in parte a falde con coppi e solaio in latero-cemento, mentre la restante parte è realizzata con copertura a terrazza, solaio in latero-cemento e rivestimento in guaina bituminosa (foto 7). La qualità degli intonaci esterni risulta pessima, la tinteggiatura risulta degradata in buona parte della superficie totale (foto 8 e 9), in particolare gli alloggi sono dotati di n.2 balconi in pessime condizioni sia nell'estradosso con la pavimentazione che risulta staccata in più punti sia nell'intradosso dove sono presenti fenomeni di carbonatazione (foto 10).

Foto 7 - Particolare fotografico della copertura del fabbricato (a falde ed a terrazza)

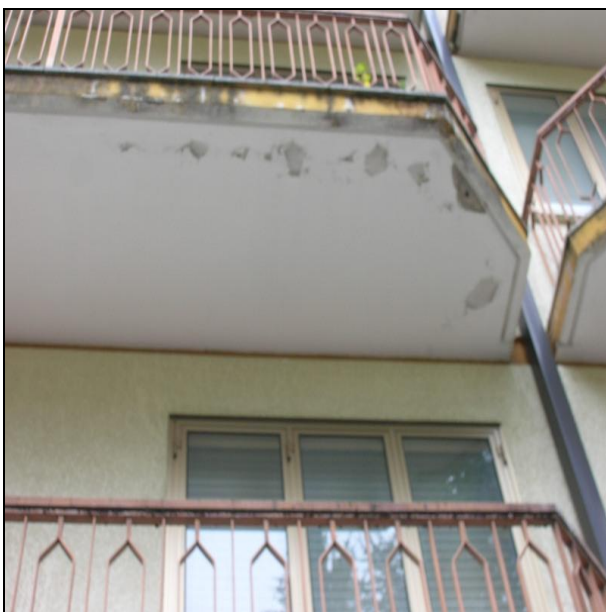
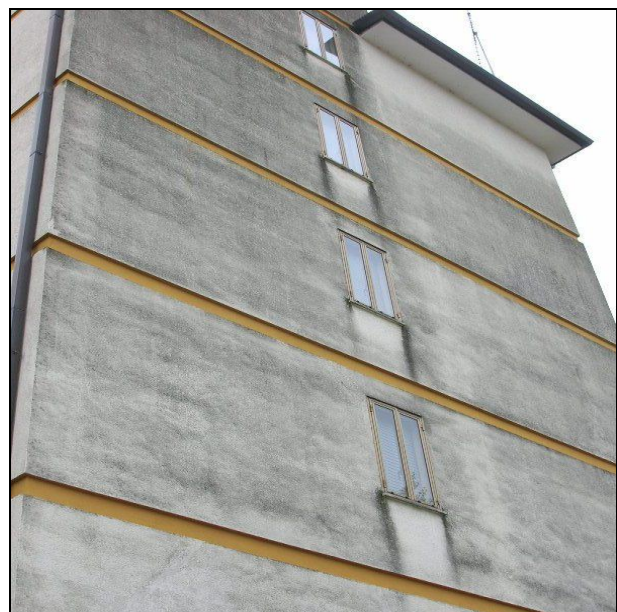
Foto 8 - Particolare fotografico delle condizioni dell'intonaco della facciata esterna

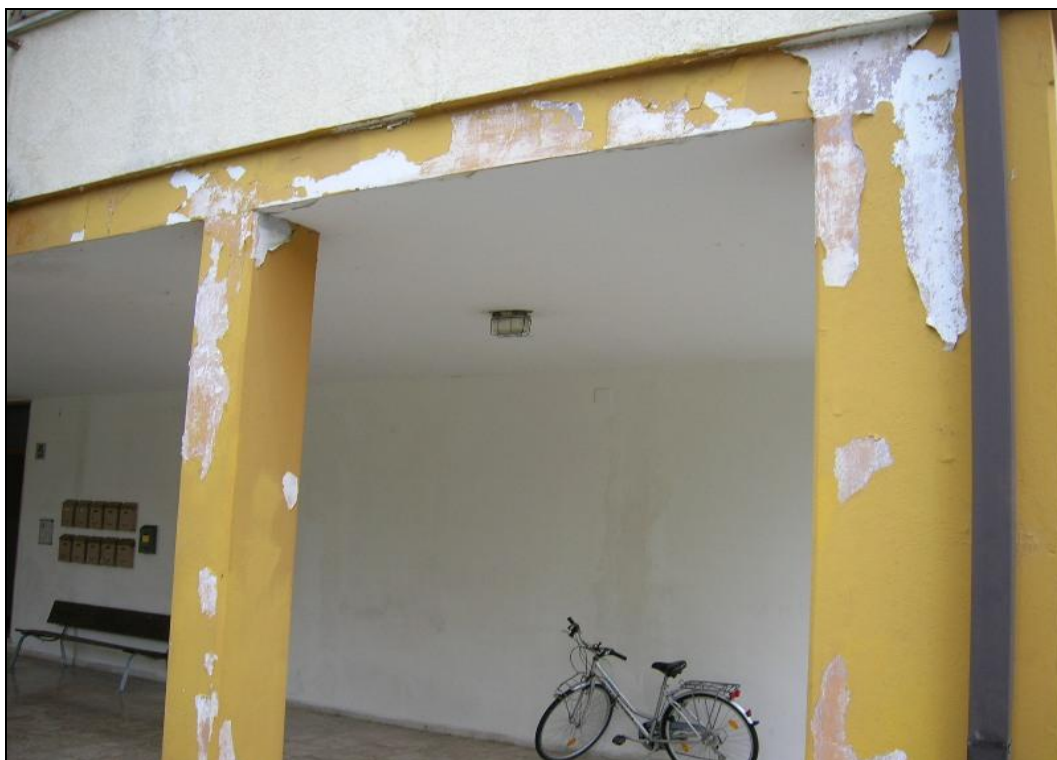
Foto 9 - Particolare fotografico del distacco della tinteggiatura nella facciata esterna

- *Prospetti esterni*: sono presenti evidenti segni di degrado nella tinteggiatura esterna di tutte le facciate per una superficie superiore al 10% della superficie complessiva;

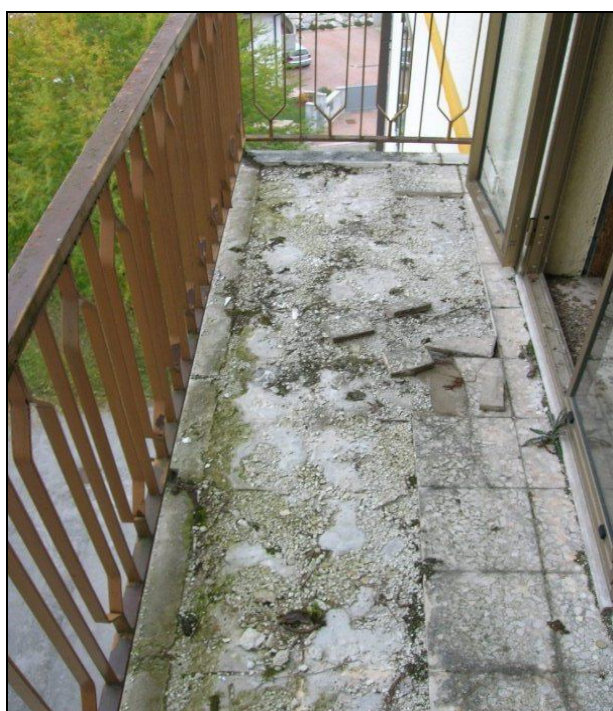
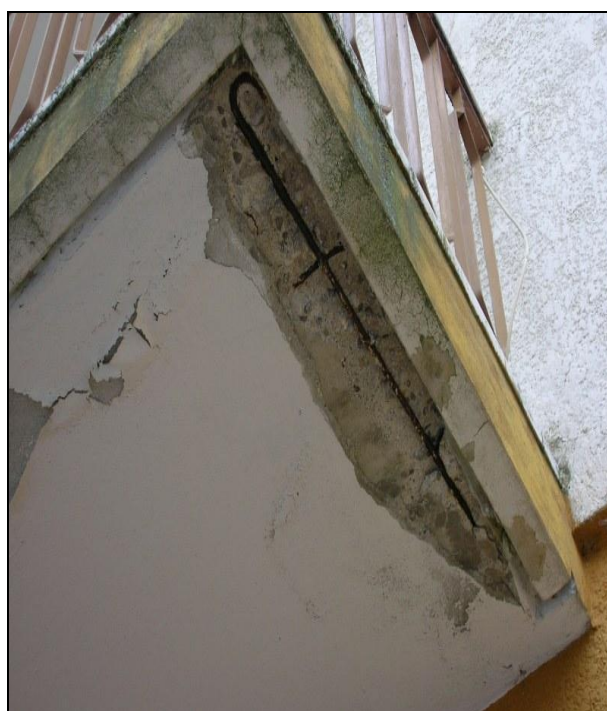
Foto 10 - Particolare fotografico dello stato di conservazione dei balconi

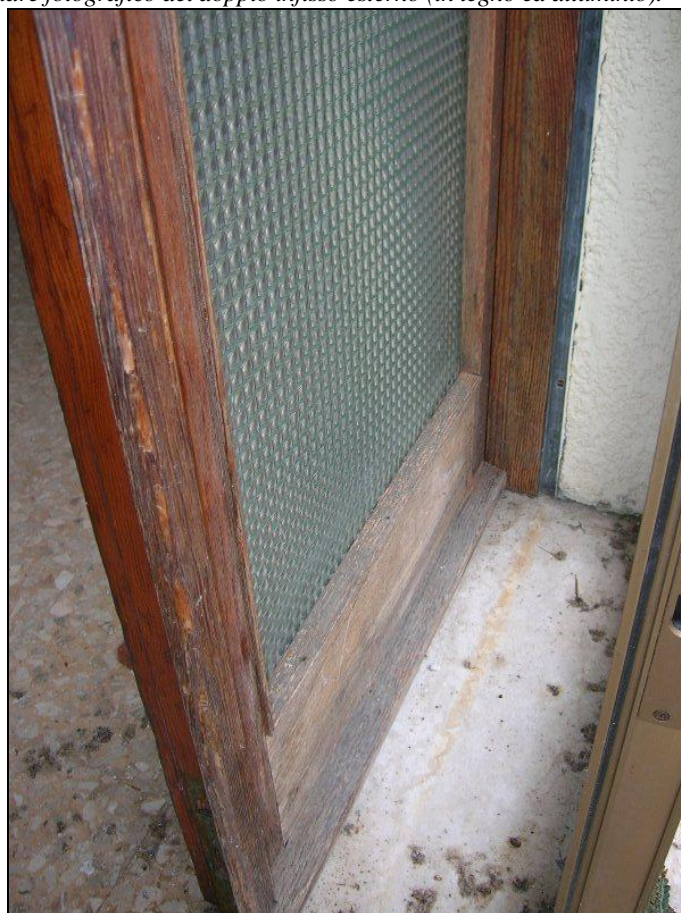
Infissi esterni doppi: finestra lato esterno in alluminio ed interno in legno ambedue con vetro semplice si presentano in pessime condizioni (foto 11 e 12)

Foto 12 - Particolare fotografico del pessimo stato dell'infisso esterno in legno.

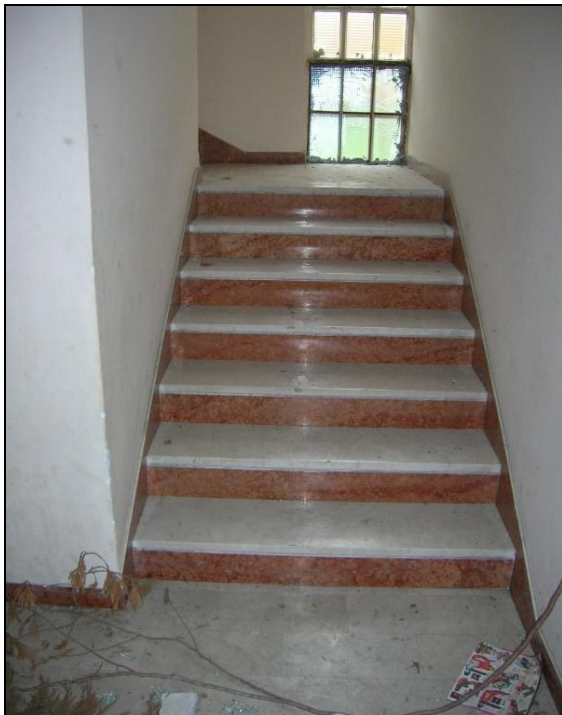
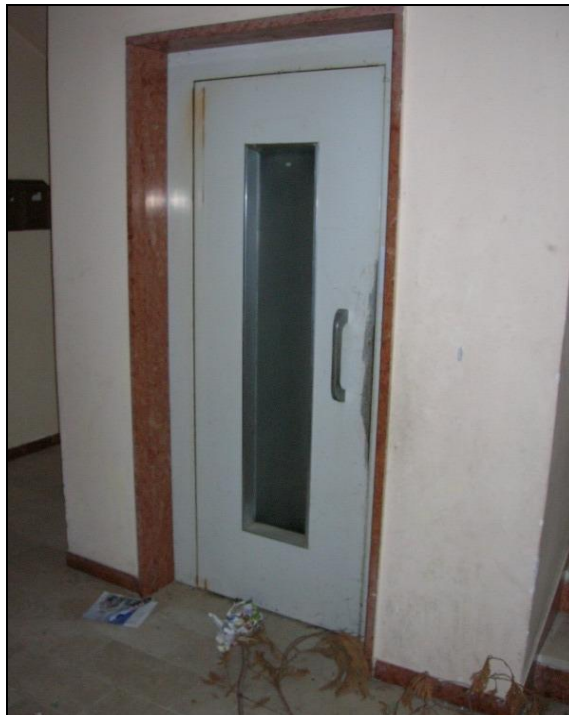
Nell'edificio è presente un corpo scala in mediocri condizioni realizzato in cemento armato, con rivestimento in marmo, nella parte centrale del corpo scala è presente il vano ascensore (foto 13)

Foto 13 - Particolare fotografico corpo scale e vano ascensore.

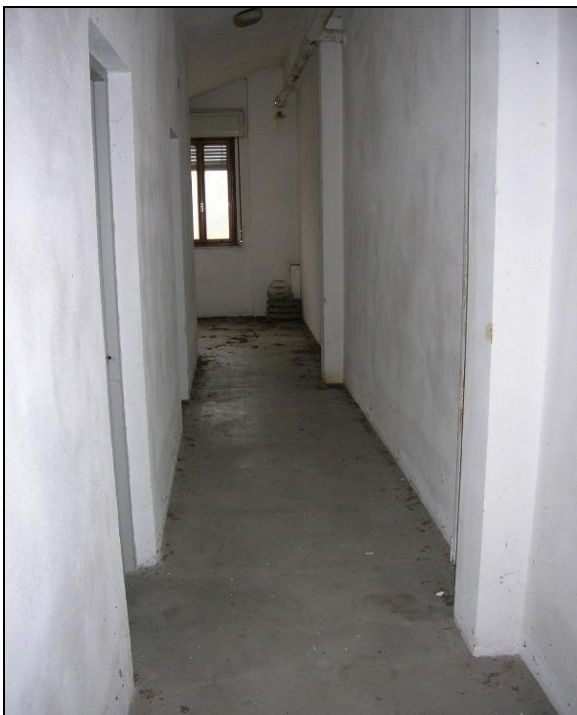
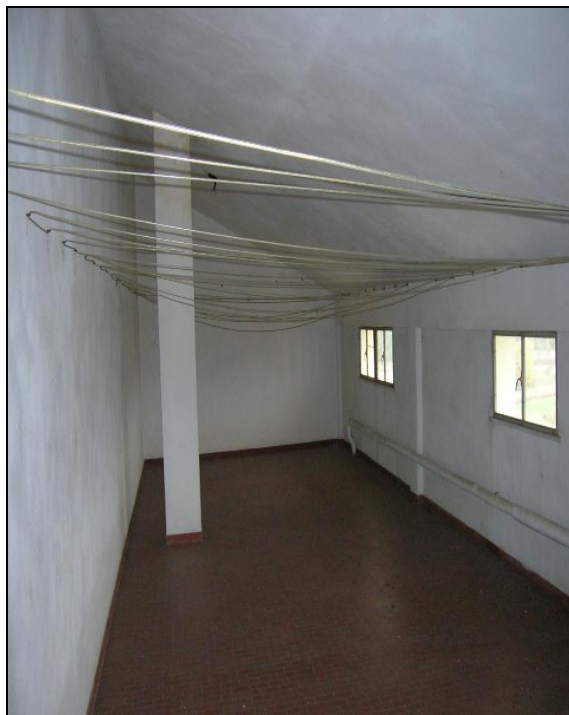
Il piano sottotetto è diviso in locali destinati a depositi pertinenziali più un area comune destinata a stenditoio e lavatoio, i locali presentano numerose infiltrazioni di acqua provenienti dalla copertura (foto 14).

Foto 14 – Particolare fotografico stenditoio/lavatoio e depositi pertinenziali.

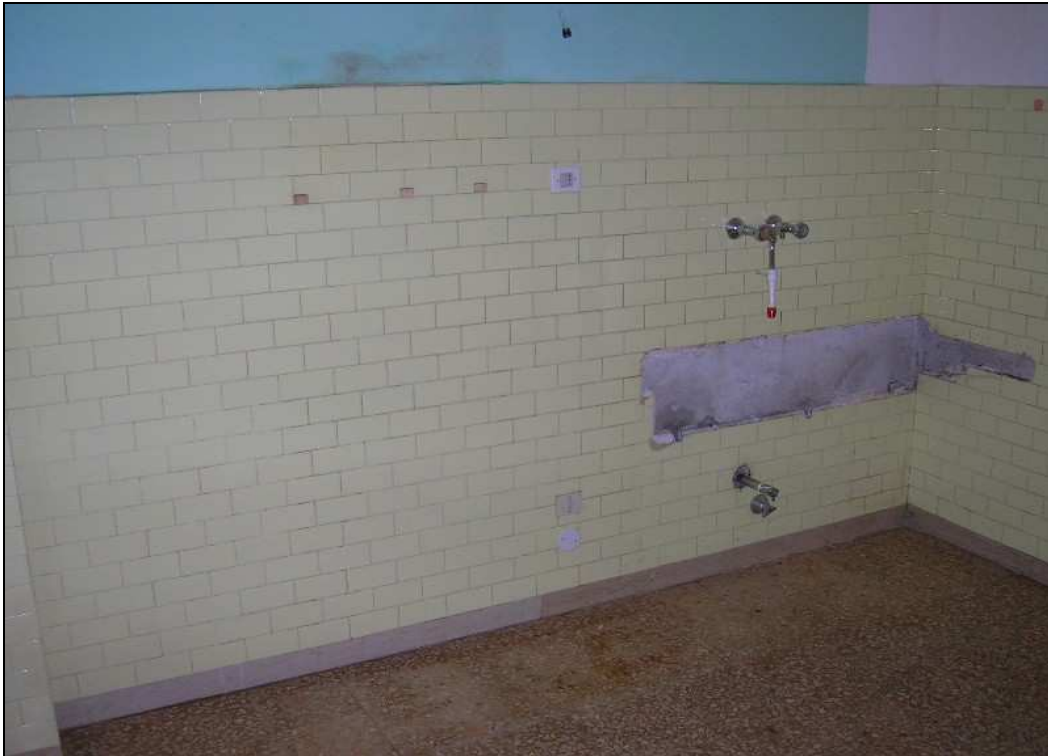
Le pavimentazioni sono in materiale vario ed in mediocri condizioni. Le camere sono pavimentate in parquet, il soggiorno e il corridoio/ingresso sono pavimentati in marmettoni, la cucina e il ripostiglio in piastrelle di graniglia di marmo, mentre i bagni in piastrelle di ceramica. (vds. fig. 1, 2, 3 e 4 dell'Allegato 1 alla presente relazione).

Foto 1: stato manutentivo pavimentazioni e rivestimento cucina

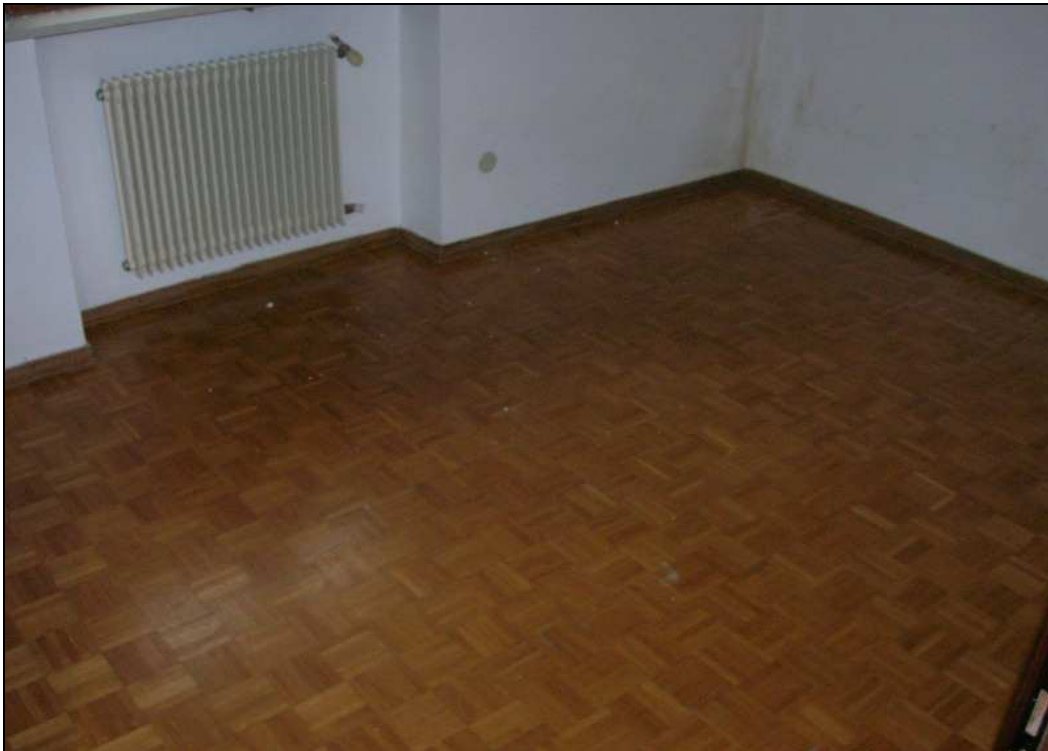
Foto 2: stato manutentivo della pavimentazione in parquet delle camere.

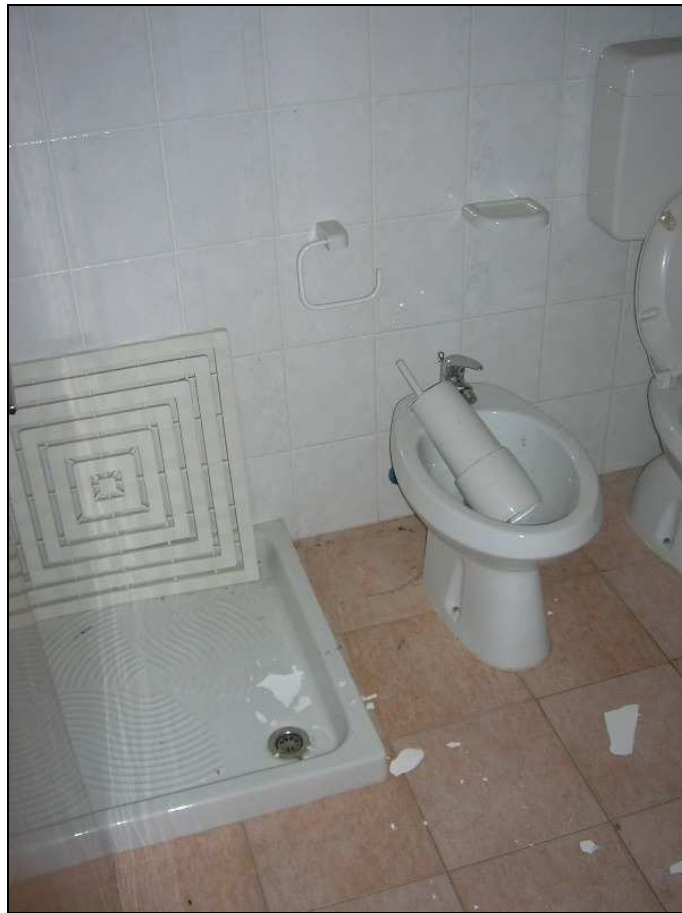
Foto 3: stato manutentivo pavimentazione e rivestimento del bagno.

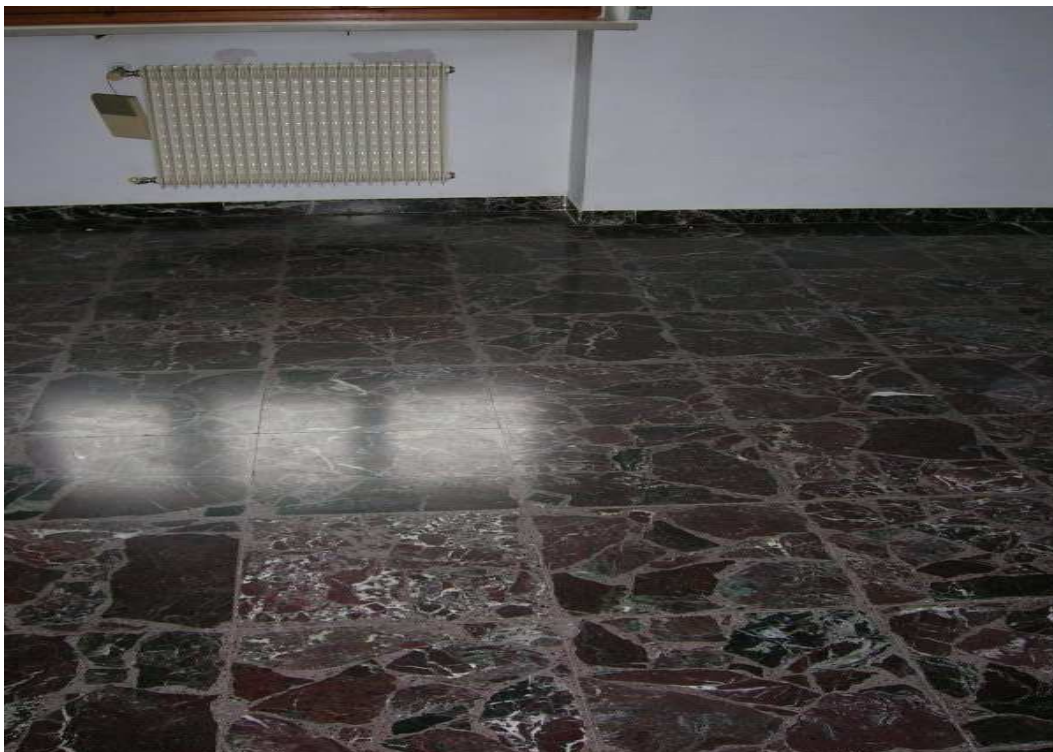
Foto 4: stato manutentivo pavimentazione soggiorno.

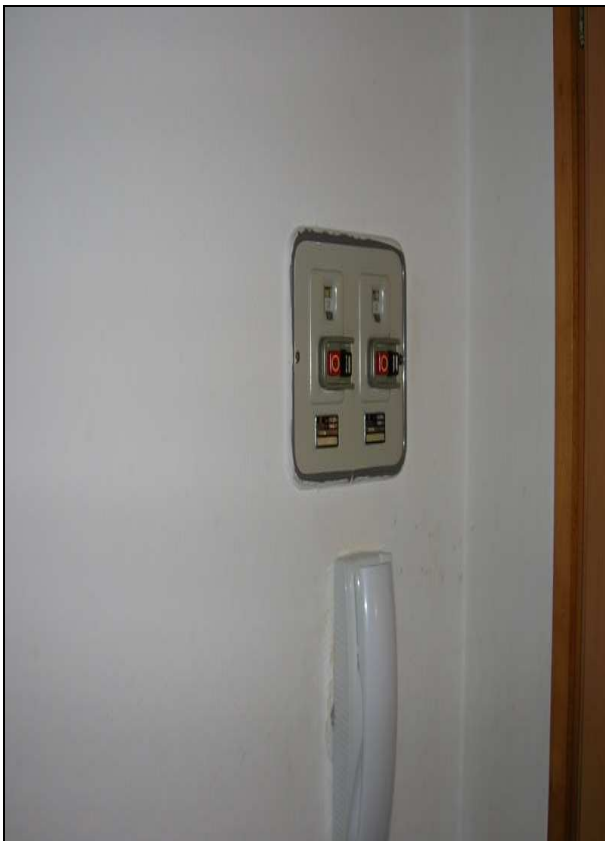
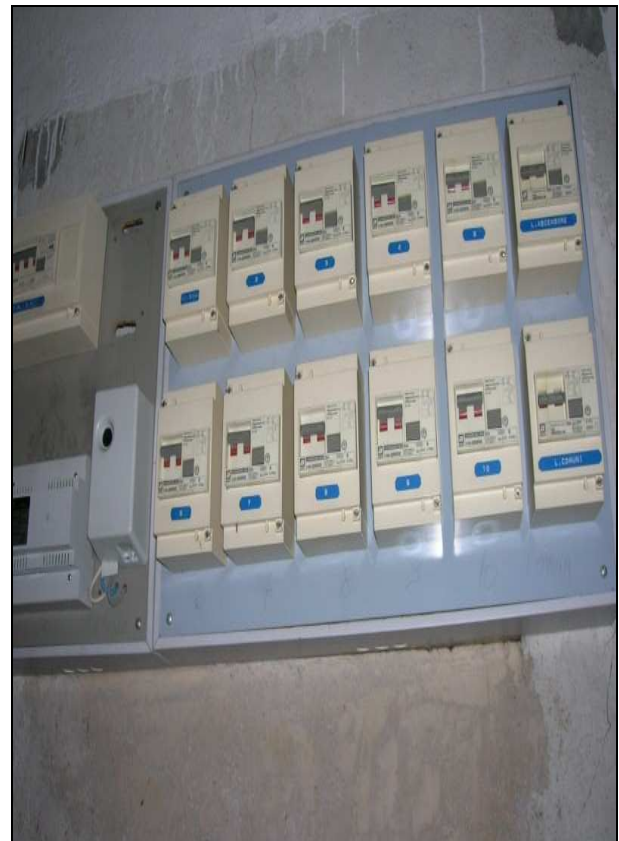
- impianto elettrico non adeguato alla normativa vigente (foto 8 dell'Allegato 1);
- impianto idrico-sanitario;
- impianto citofonico;
- impianto di riscaldamento centralizzato.

- *Impianto elettrico, citofonico*: l'impianto elettrico esistente non rispetta la normativa vigente in materia. L'impianto citofonico è esistente e funzionante.
- *Copertura*: in coppi con solaio in latero-cemento presenta numerose infiltrazione di acqua piovana nel piano sottotetto;
- *Scale e parti comuni*: il corpo scala interno e l'ingresso sono in mediocri condizioni, mentre le restanti parti comuni (marciapiedi, atrio esterno e vialetti condominiali) si presentano in pessime condizioni;
- Nell'edificio è presente l'impianto di riscaldamento centralizzato in pessime condizioni in quanto non risultano negli anni interventi parziali/totali di manutenzione e inoltre presente il vano ascensore .

Foto 8: quadro elettrico d'appartamento e generale
