RELAZIONE TECNICO - DESCRITTIVA

Alloggio codice EPN0013

Via Montereale, 17 - PORDENONE

Data sopralluogo: *12 ottobre 2011*

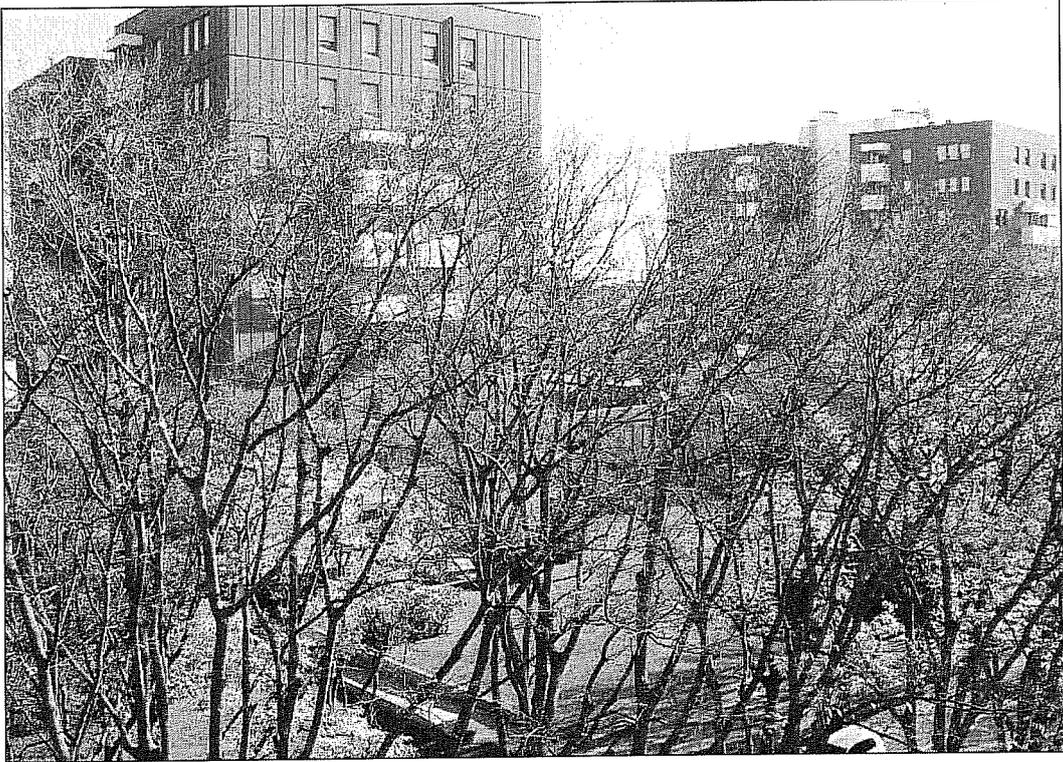
L'unità immobiliare in questione non presenta particolari caratteristiche di panoramicità (foto 3).

Foto 3 – particolare fotografico dal quale si evince che l'edificio non presenta panoramicità.

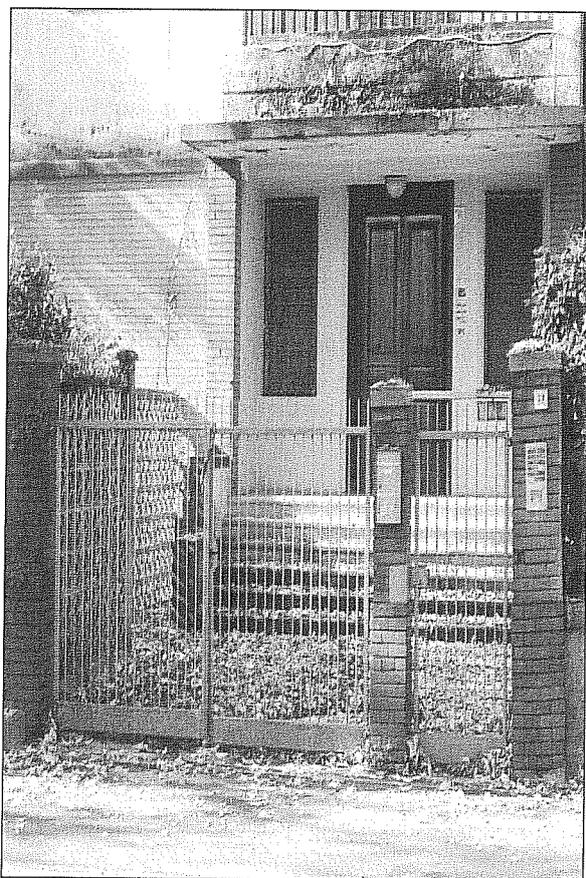
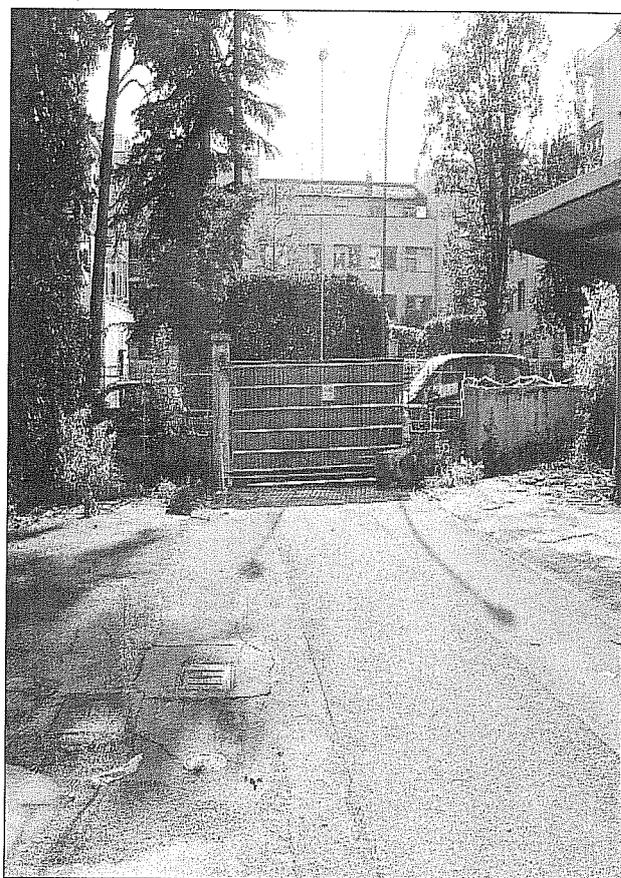
L'edificio in cui è ubicata l'unità immobiliare, oggetto della presente valutazione, ha pianta regolare, ed è composto da un unico corpo di fabbrica, con undici unità immobiliari aventi un unico corpo scala con accesso principale da Via Montereale, 17 e secondario da Via del Bersagliere che rappresenta anche l'ingresso carraio dell'edificio (foto 4). L'edificio nel suo complesso si compone di:

Foto 4 – particolare fotografico dal quale si evince l'ingresso principale e secondario

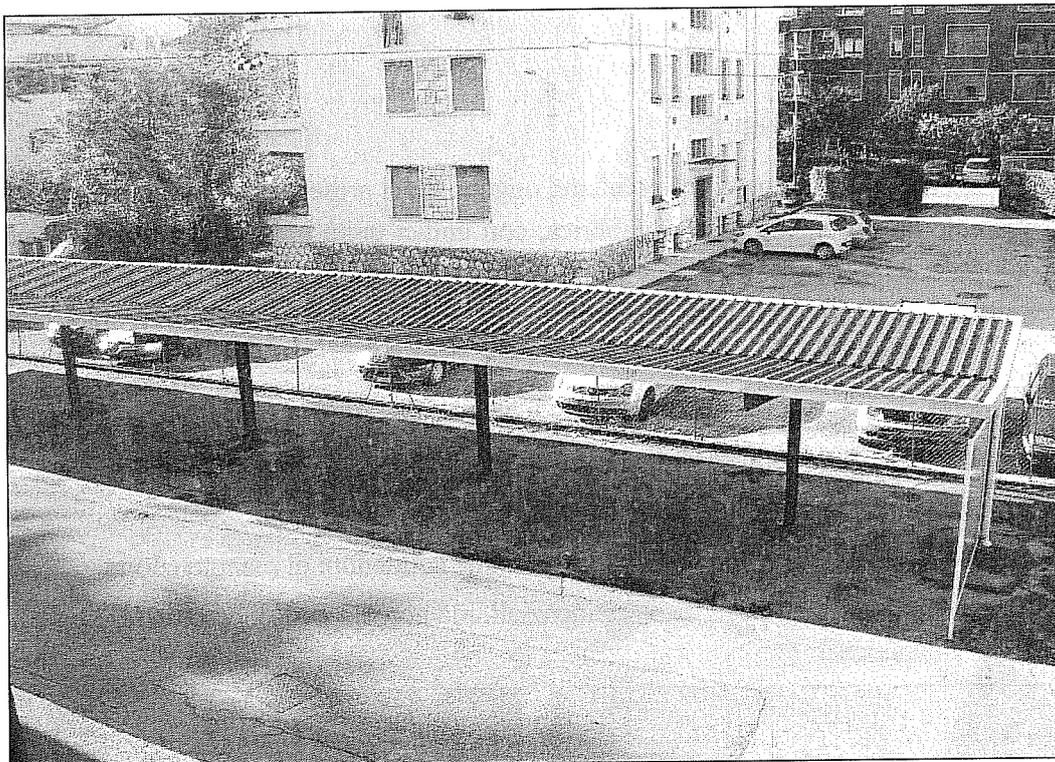
L'edificio inoltre dispone di posti auto pertinenziali, ma non dispone di box auto (foto 5).

Foto 5 – particolare fotografico dal quale si evince i posti auto pertinenziali al di sotto di una tettoia metallica.

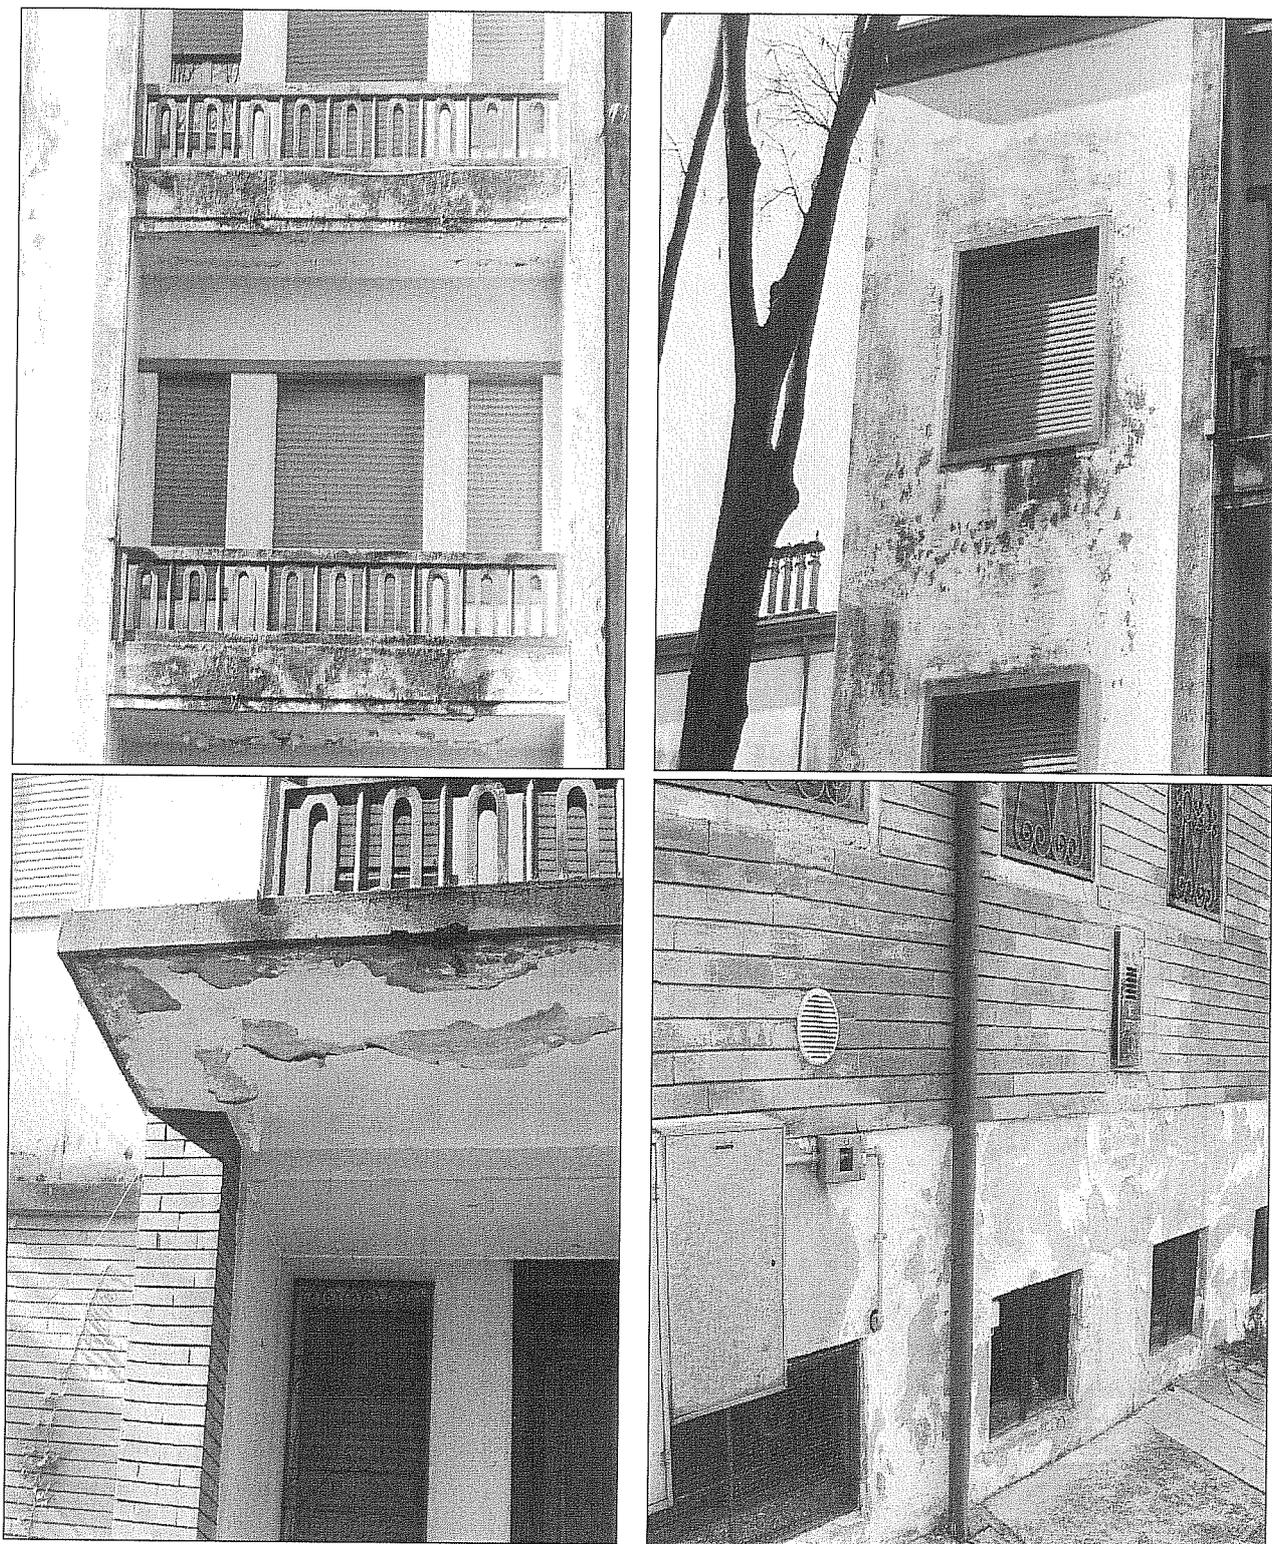
L'edificio ha struttura portante in muratura. La copertura con solaio in latero cemento è a falde con rivestimento in coppi. La qualità degli intonaci e della tinteggiatura esterna è pessima, ciò dovuto alla mancata manutenzione negli anni. (foto 6 e 7).

Foto 6 - Particolare fotografico dal quale si evince lo stato conservativo delle facciate esterne del fabbricato.

- *Prospetti esterni*: la qualità degli intonaci e della tinteggiatura esterna è in uno stato pessimo dovuto alla mancata manutenzione negli anni.;
- *Impianto elettrico*: l'impianto elettrico esistente non rispetta la normativa vigente in materia.

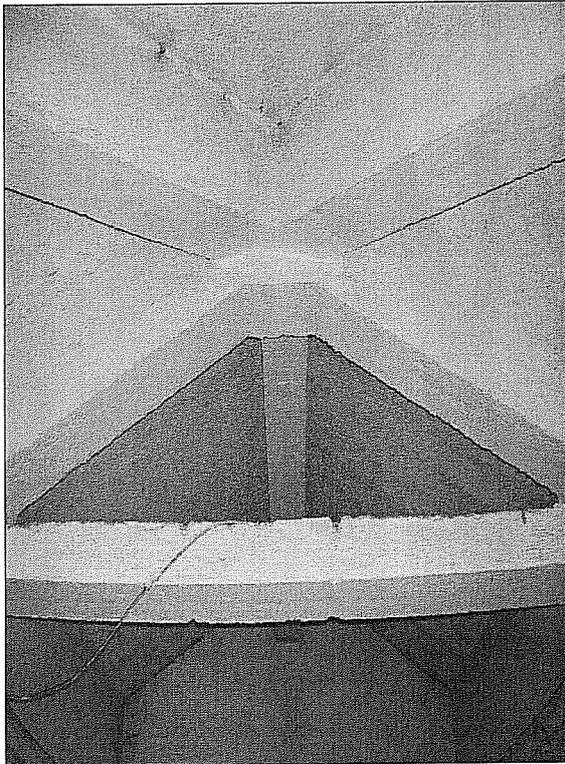
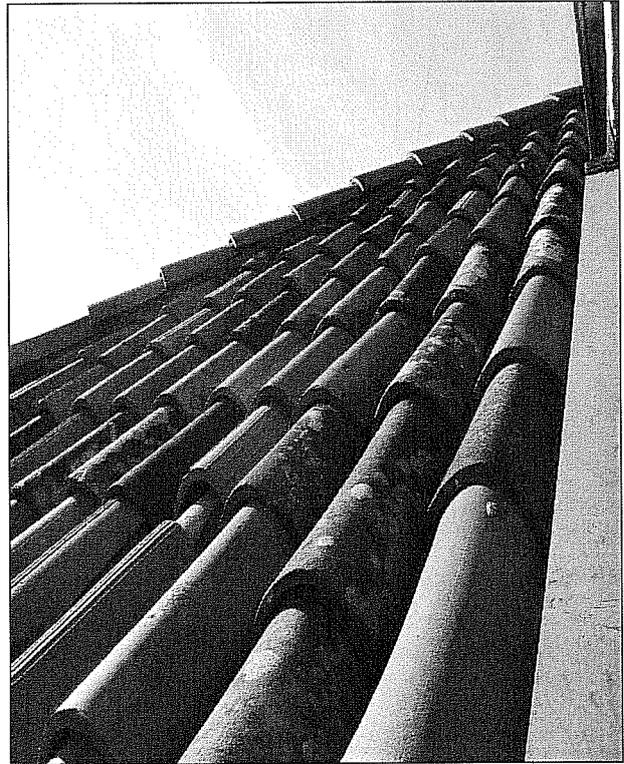
Foto 7 - Particolare fotografico dal quale si evince lo stato manutentivo delle coperture..

- *Copertura*: costituita da una struttura in latero cemento a falde con copertura in coppi. Le condizioni generali della copertura nel suo complesso sono discrete;

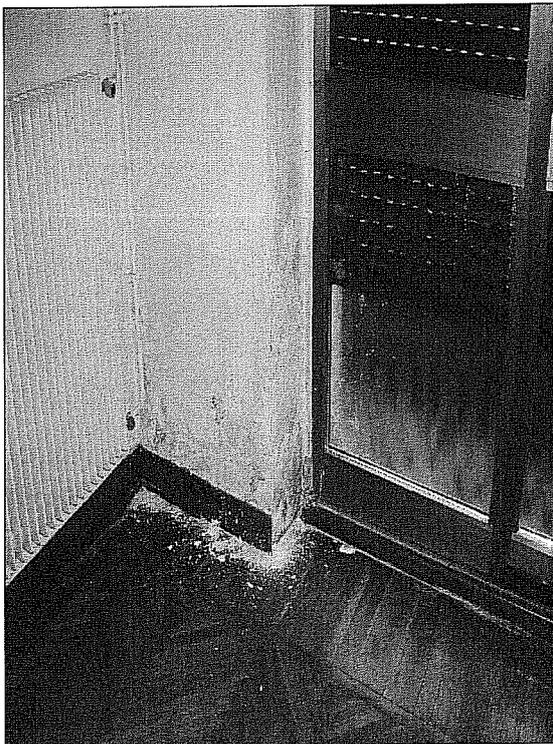
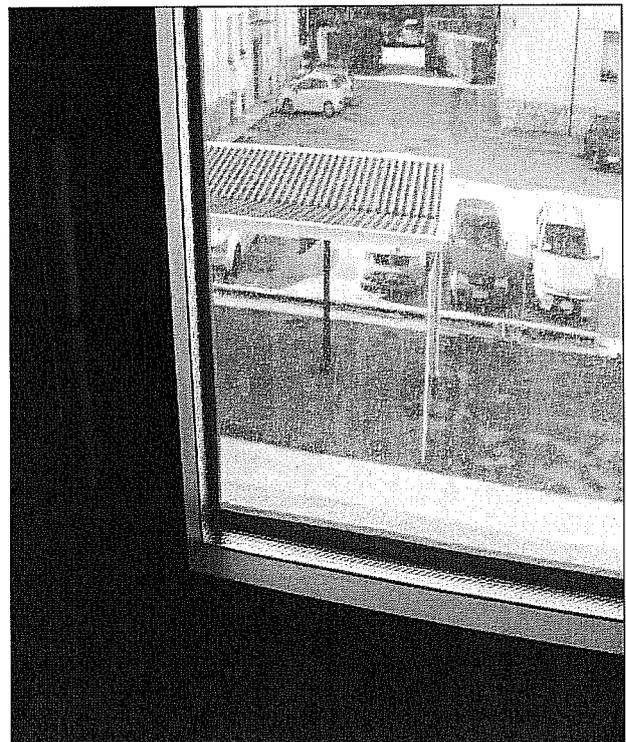
Infissi esterni: trattasi di infissi in alluminio senza taglio termico, dotati di vetro semplice nelle finestre al piano terra e di vetrocamera negli infissi dei restanti piani con avvolgibile in materiale plastico. Lo stato manutentivo degli infissi risulta mediocre (foto 8)

Foto 8 - Particolare fotografico dal quale si evince lo stato manutentivo degli infissi esterni.

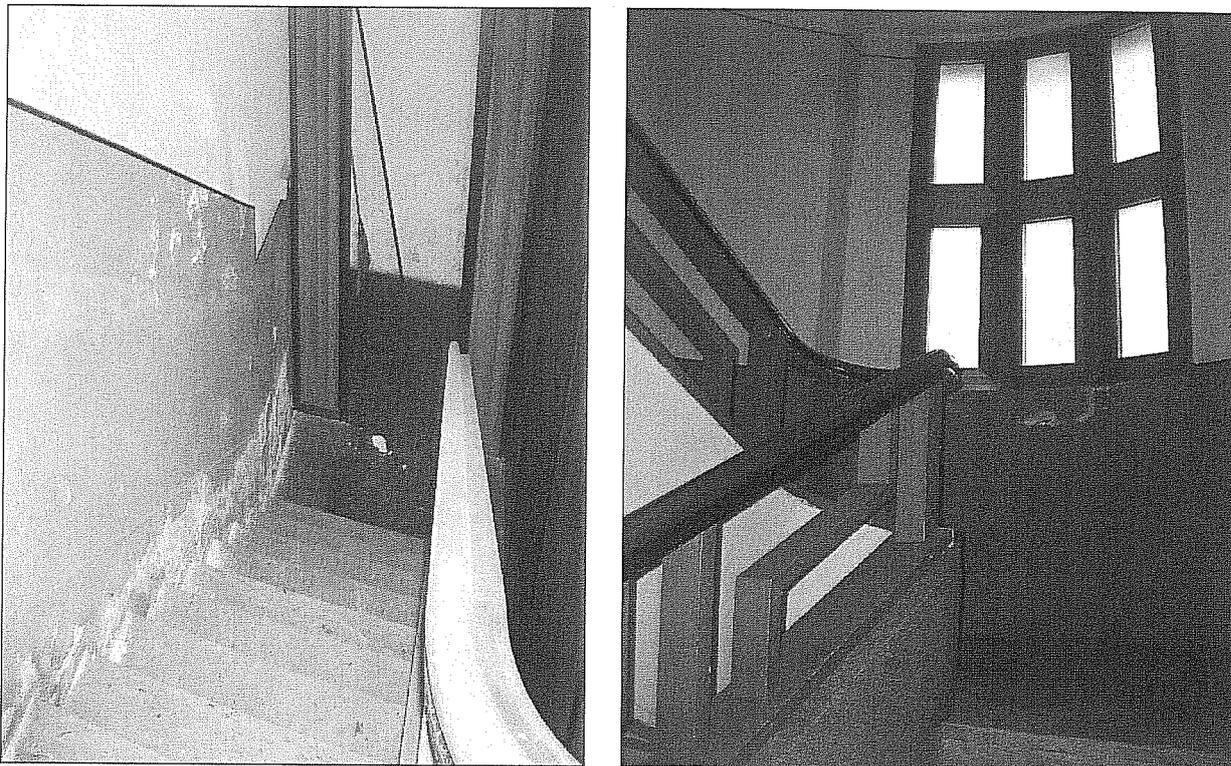
Il corpo scale principale è realizzato in calcestruzzo armato, i gradini sono rivestiti in travertino, il parapetto è costituito da una struttura in muratura ed in ferro con passamano in legno. Nel complesso il vano scale si presenta in pessime condizioni. (foto 9)

Foto 9 - Particolare fotografico dal quale si evince lo stato manutentivo corpo scale

- *Scale e parti comuni*: Il corpo scale principale è realizzato in calcestruzzo armato, i gradini sono rivestiti in travertino, il parapetto è costituito da una struttura in muratura ed in ferro con passamano in legno. Nel complesso il vano scale si presenta in pessime condizioni;

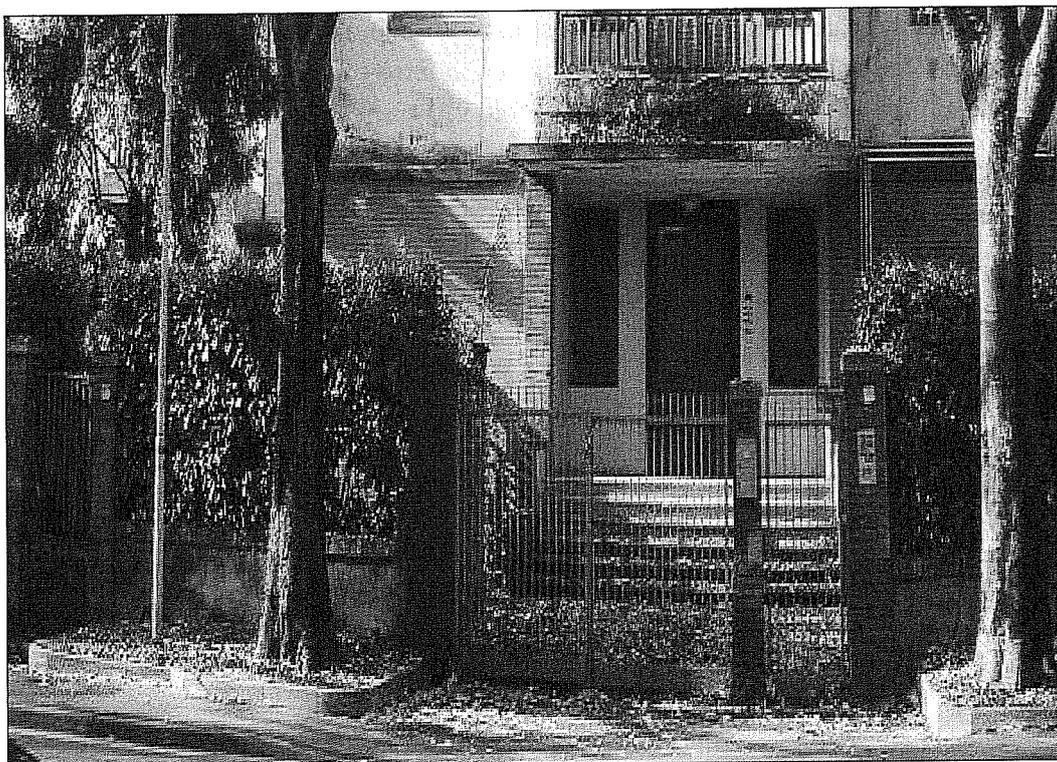
Nell'edificio è presente un'area verde ad uso esclusivo degli alloggi al piano terra, l'intera area è delimitata da una recinzione lungo tutto il perimetro costituita da muretto e ringhiera in ferro il tutto in pessime condizioni di manutenzione.(foto 10).

Foto 10 - Particolare fotografico dal quale si evince lo stato manutentivo della recinzione perimetrale
