**12° REPARTO INFRASTRUTTURE**

**RELAZIONE TECNICO - DESCRITTIVA**

**Alloggio codice EUD0126**

**Via Lumignacco, 171/5 – UDINE (UD)**

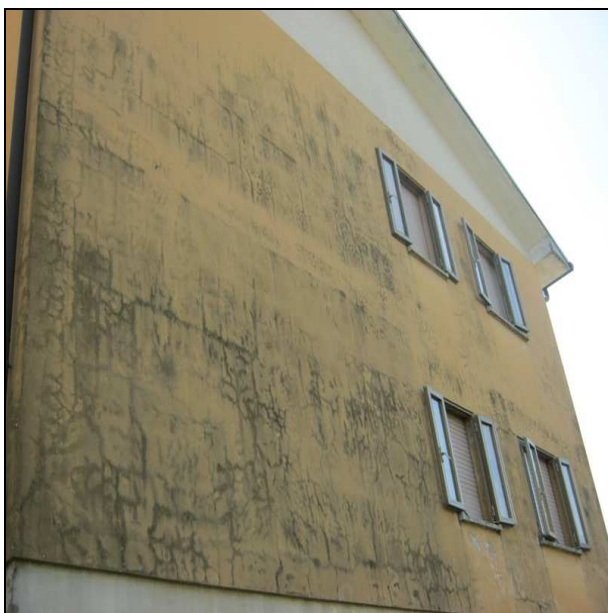
La qualità e lo stato conservativo delle facciate esterne risulta scadente. Le porzioni di superficie deteriorate sono superiori al 10% della superficie totale. (Foto 6 ).

*Foto 6 - Particolare fotografico dal quale si evince lo stato conservativo delle facciate.*

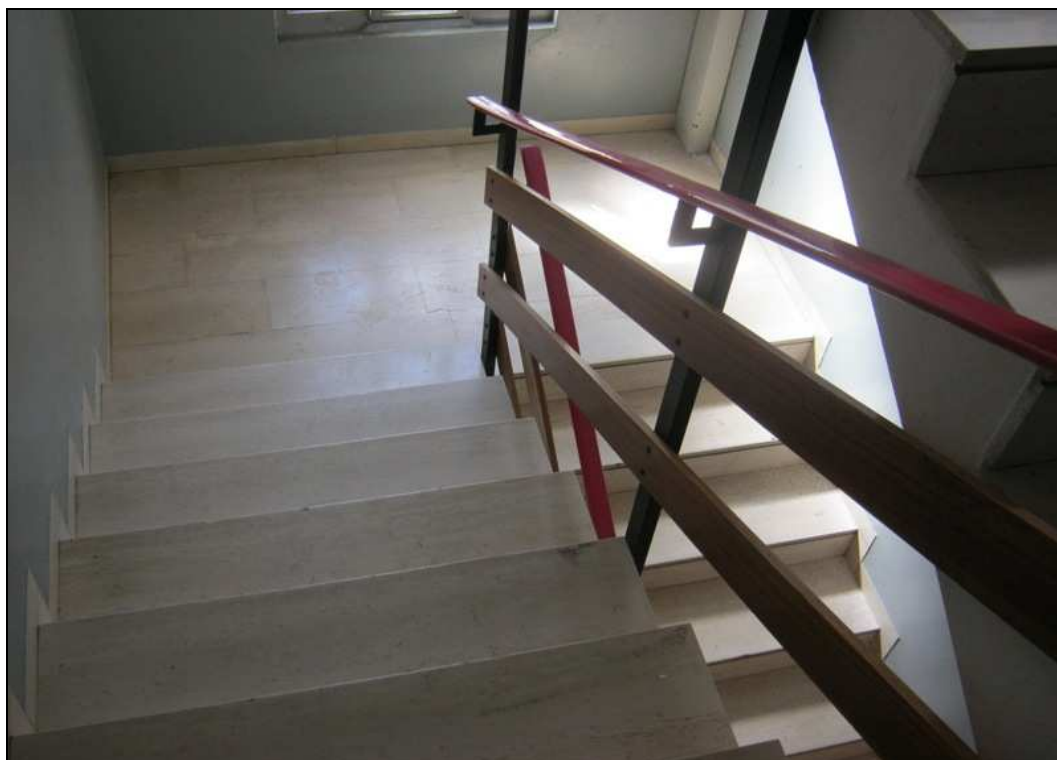
Le parti comuni interne si presentano in condizioni non scadenti mentre le parti comuni esterne dell'edificio si presentano in scadenti condizioni ciò dovuto al fatto che il totale delle superfici deteriorate supera il 30% della superficie totale. (Foto 7 e 8).

*Foto 7 - Particolare fotografico dal quale si evince lo stato conservativo delle parti comuni interne.*

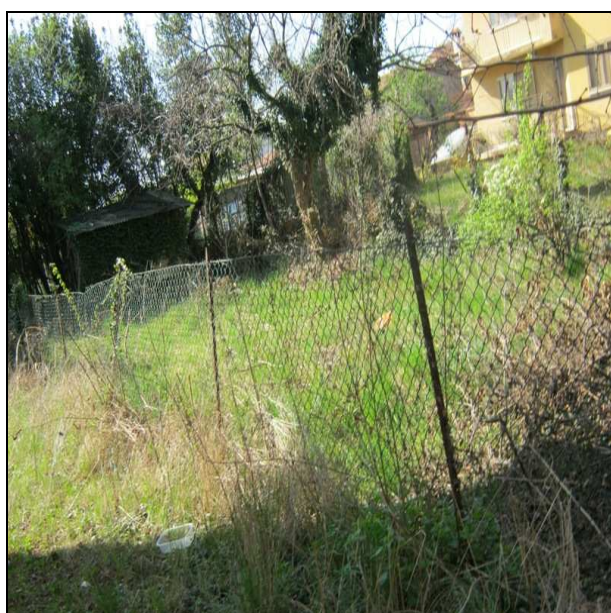
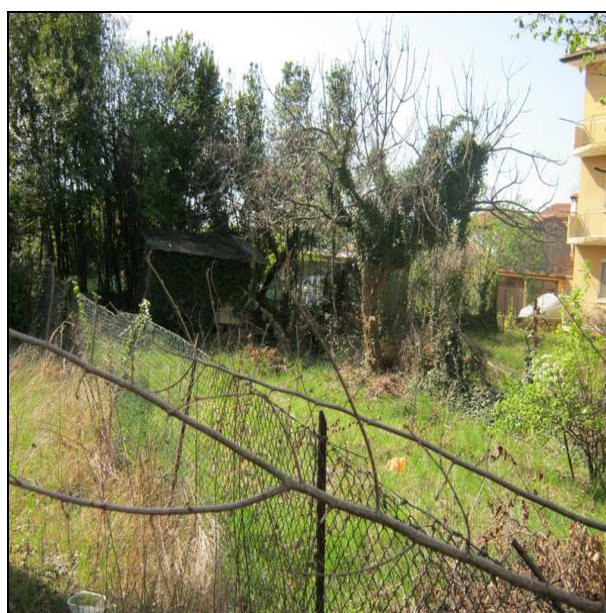
*Foto 8 - Particolare fotografico dal quale si evince lo stato conservativo delle parti comuni esterne .*

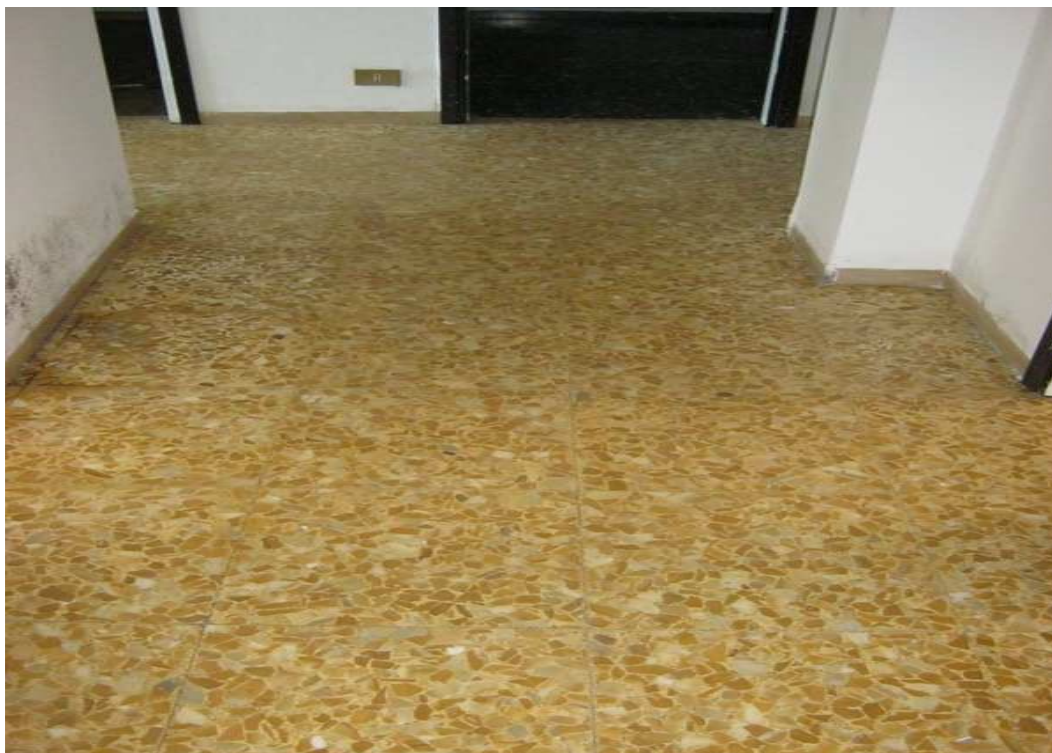
Lo stato conservativo delle pavimentazioni non è scadente, in quanto, meno del 30% della superficie totale risulta da sostituire e/o manutenzionare. Tutti i locali sono pavimentati con marmetta ad eccezione di due camere da letto pavimentate con parquet e del bagno pavimentato con piastrelle di ceramica. (Foto 1, 2 e 3 dell'Allegato 1).

*Foto 1 - stato manutentivo pavimentazione dell'ingresso / corridoio e soggiorno.*

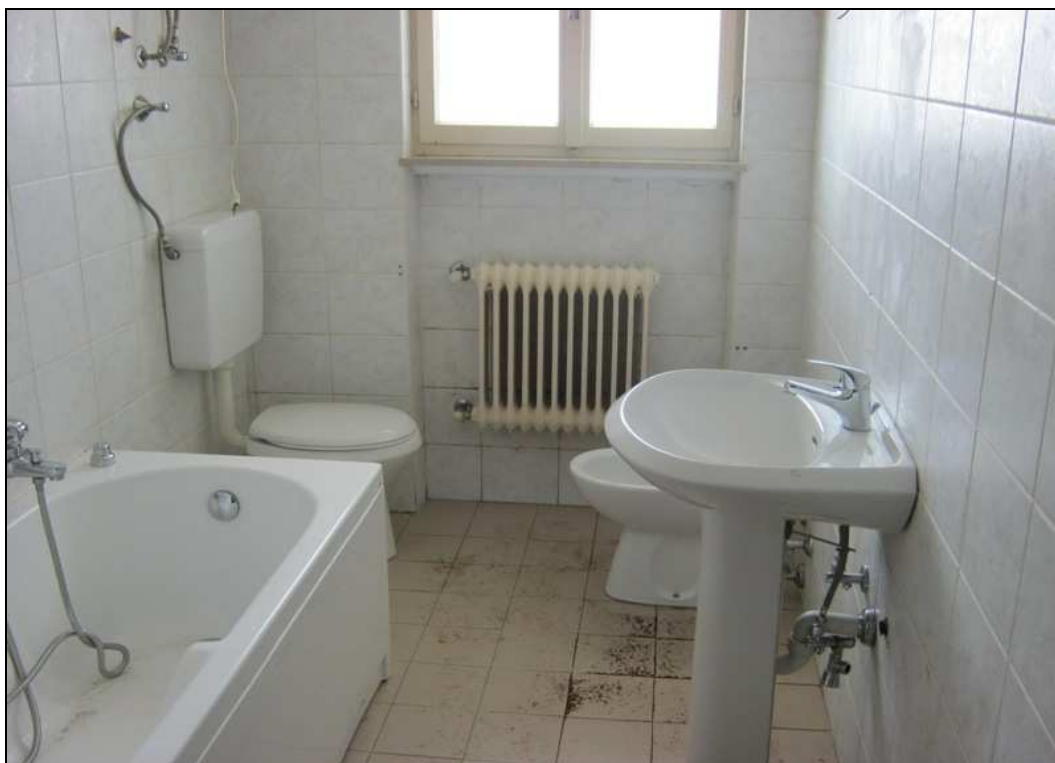
*Foto 2 - stato manutentivo pavimentazione del bagno.*

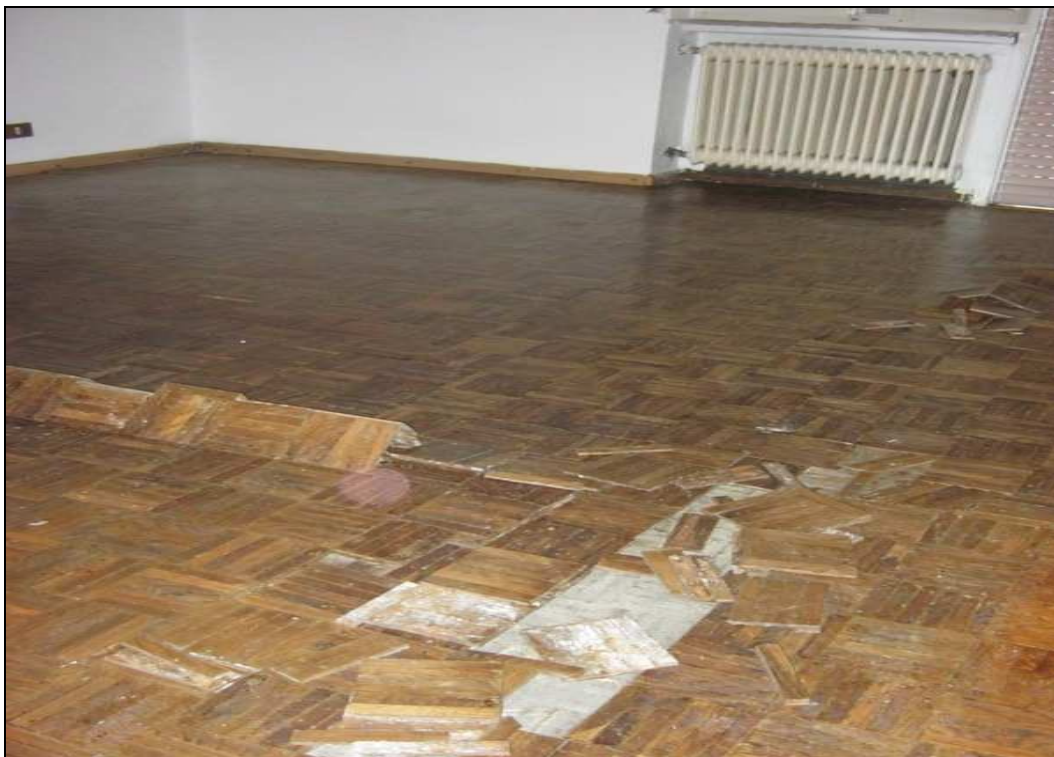
*Foto 3 - stato manutentivo pavimentazione delle camere.*

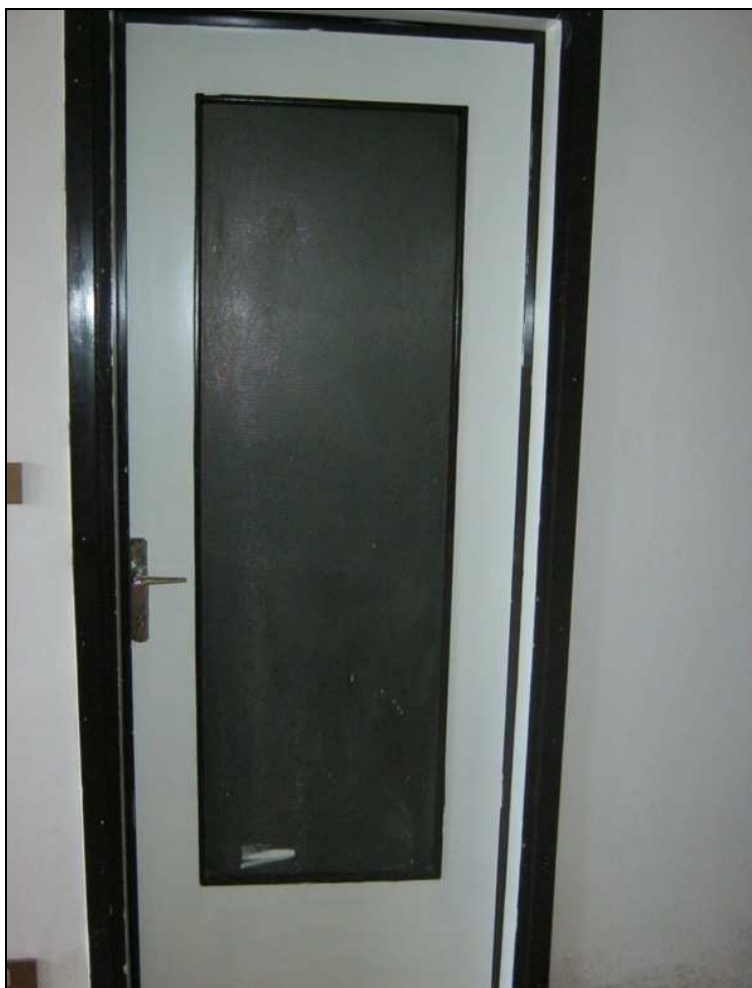
Gli infissi interni realizzati legno tamburato, si presentano in condizioni non scadenti. La porta di ingresso è in legno, rinforzata. (Foto 4 dell'Allegato 1).

*Foto 4 – infisso interno.*

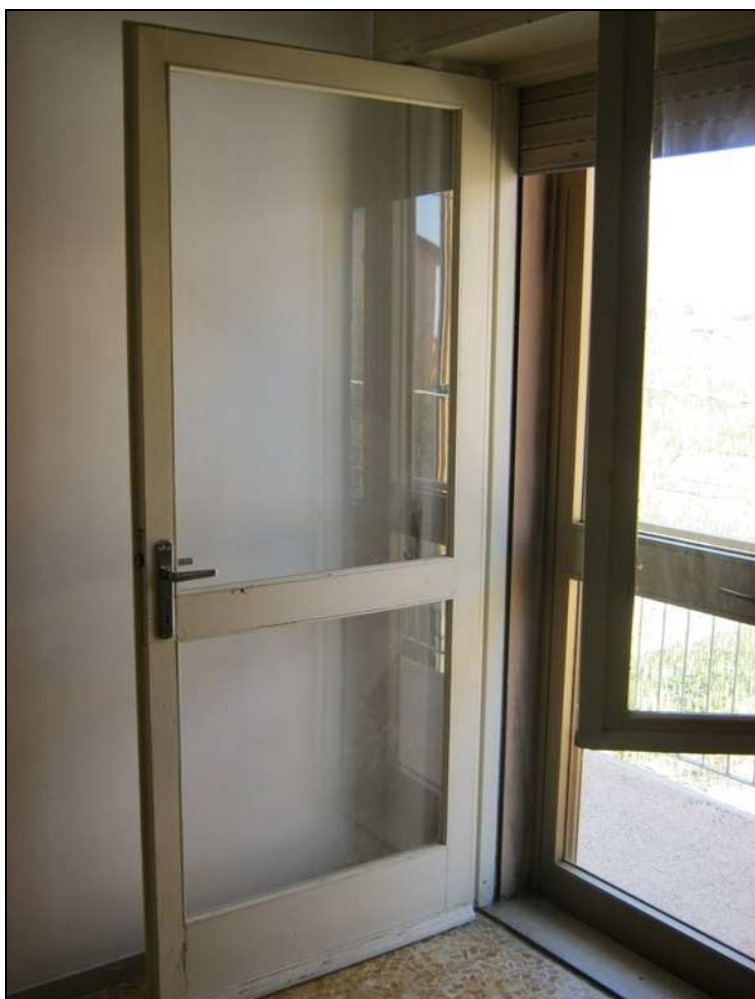
Gli infissi esterni si presentano in scadenti condizioni in quanto non garantiscono un' adeguato riparo dagli agenti atmosferici. Sono costituiti da doppio infisso. L'infisso esterno con telaio in alluminio e l'infisso interno con telaio in legno entrambi con vetro semplice. L'infisso in alluminio è inoltre dotato di persiana avvolgibile in plastica ad un solo battente (Foto 5 dell'Allegato 1). Gli infissi presenti nelle parti comuni sono costituiti da telaio in cemento e vetro semplice.

*Foto 5 – Infisso esterno.*

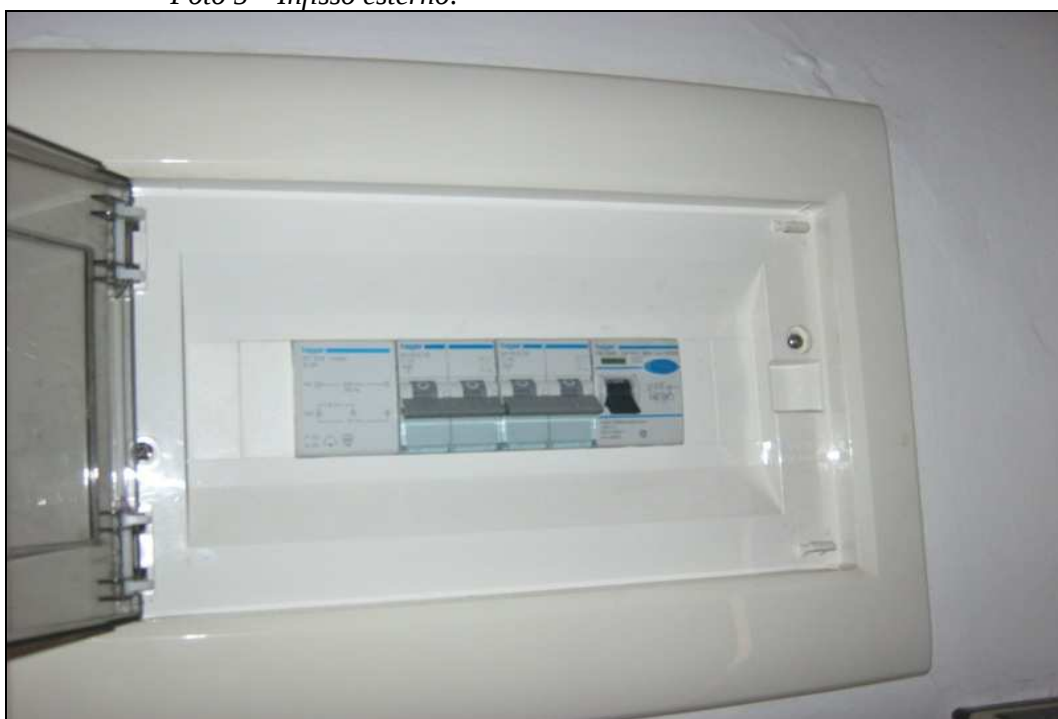
- impianto elettrico non adeguato alla normativa vigente (Foto 6 dell'Allegato 1);
- impianto idrico-sanitario;
- impianto di riscaldamento centralizzato a gasolio.

*Foto 6 – quadro elettrico unità immobiliare.*
