***12° REPARTO INFRASTRUTTURE***

**RELAZIONE TECNICO - DESCRITTIVA**

**Alloggio codice EUD0293**

**Via pirona, 40/42 - UDINE (UD)**

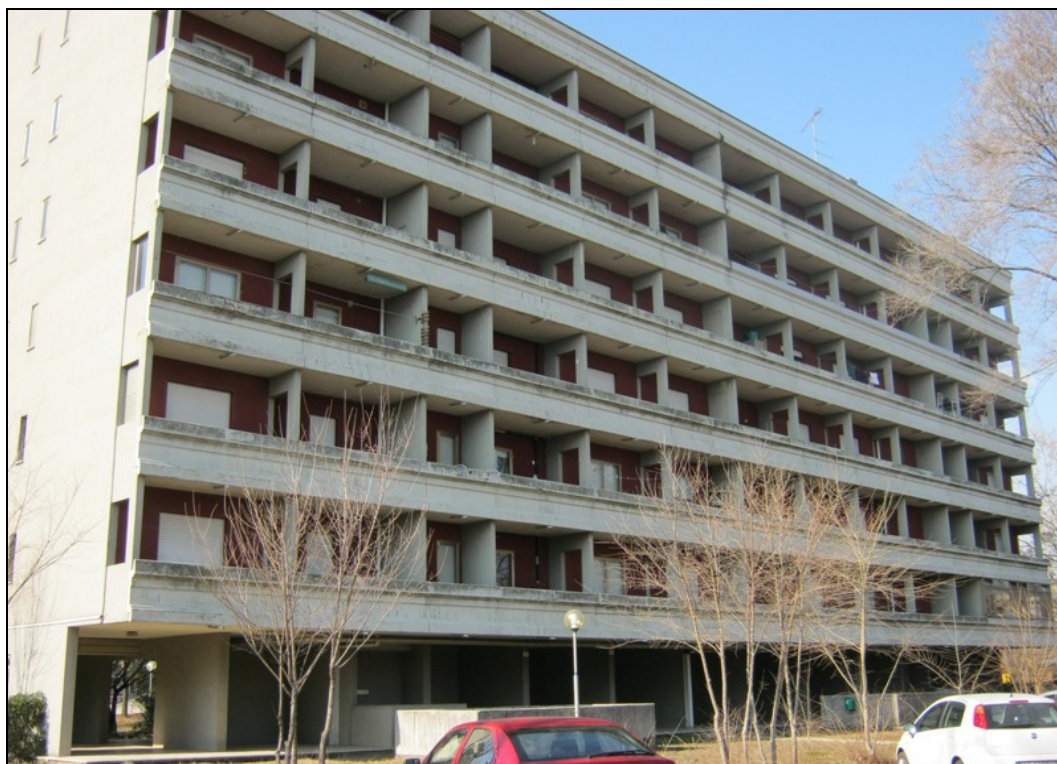
*Foto 3 – Particolare fotografico dal quale si evincono alcune le caratteristiche architettoniche della facciata principale.*

- Piano scantinato adibito a locali deposito e garage;
- Piano terra adibito a porticato;
- Sei piani con destinazione alloggiativa (Foto 3);
- Tetto a falde in latero cemento con rivestimento in guaina bituminosa.

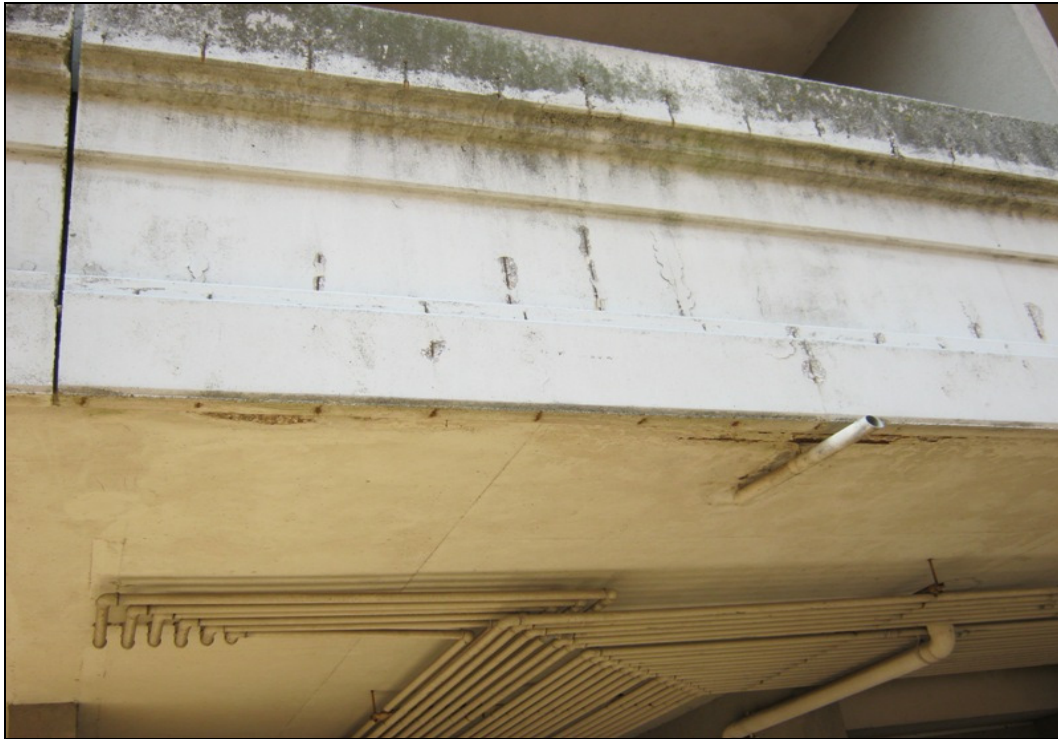
Le facciate esterne dell'edificio sono rifinite con intonaco pitturato mentre tutti i balconi sono caratterizzati da un generale cedimento del copri ferro con conseguente carbonatazione. Tale cedimento

ha comportato uno scadente stato conservativo delle facciate. (Foto 4 e 5).

*Foto 4 - Particolare fotografico dal quale si evince lo stato conservativo delle facciate esterne, in particolare del cedimento di copri ferro dei balconi.*

- *Prospetti esterni*: Lo stato conservativo generale delle facciate esterne è scadente. Il totale delle superfici deteriorate è superiore al 10% della superficie complessiva, ciò dovuto principalmente ai fenomeni di carbonatazione presenti sui balconi;
- *Impianto elettrico e citofonico*: scadenti condizioni in quanto l'impianto elettrico e citofonico

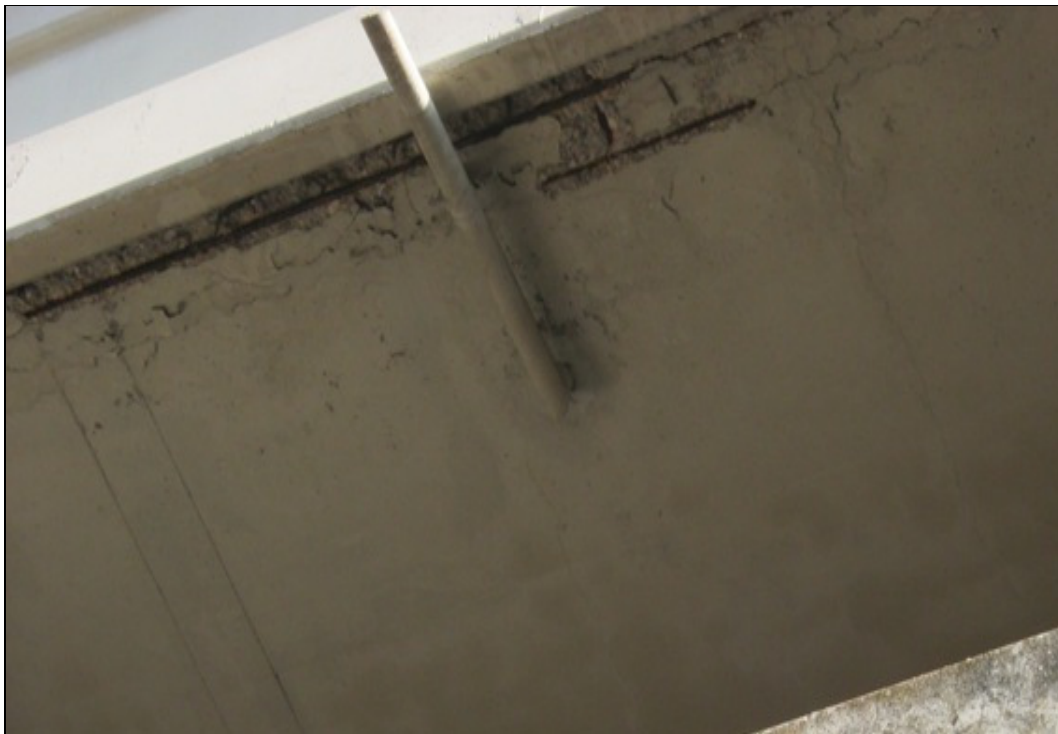
*Foto 5 - Particolare fotografico dal quale si evince lo stato conservativo del copri ferro presente nei balconi.*

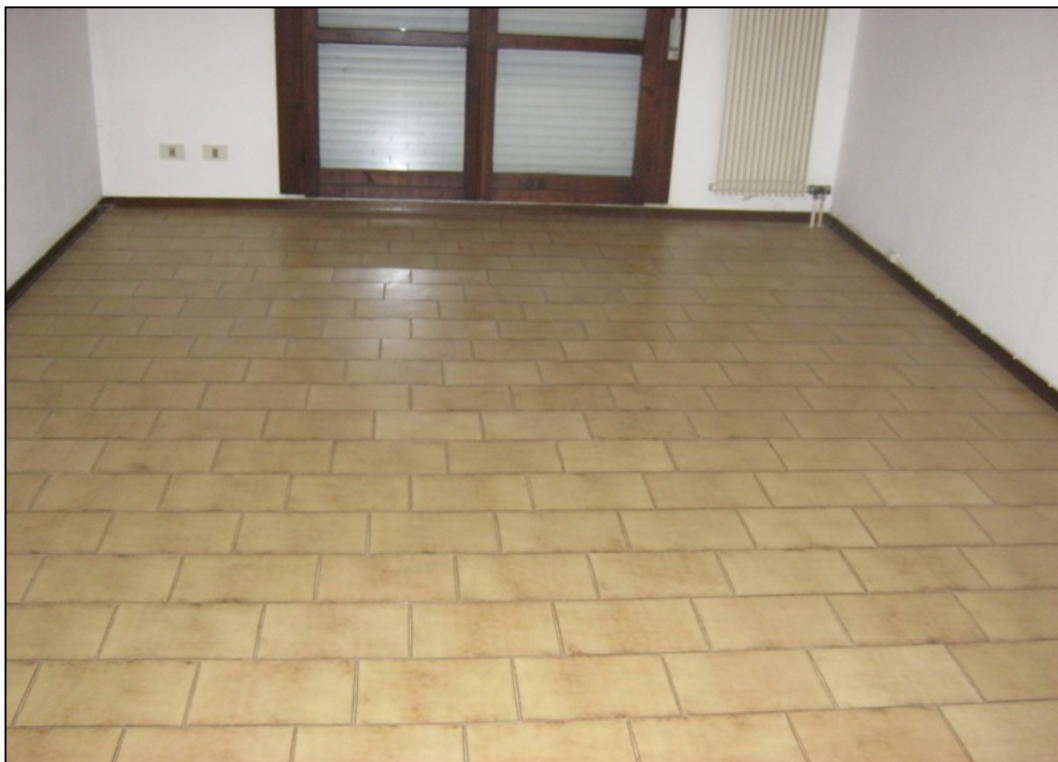
Le camere da letto sono pavimentate con parquet, tutti i rimanenti vani sono pavimentati con piastrelle di ceramica. Lo stato conservativo delle pavimentazioni non è scadente. (Foto 1, 2 e 3 dell'Allegato 1).

- *pavimenti*: Le camere da letto sono pavimentate con parquet, tutti i rimanenti vani sono pavimentati con piastrelle di ceramica. Lo stato conservativo delle pavimentazioni non è scadente in quanto la superficie da sostituire è inferiore al 30% della superficie totale;

*Foto 1 - stato manutentivo pavimentazione dell'ingresso e del soggiorno.*

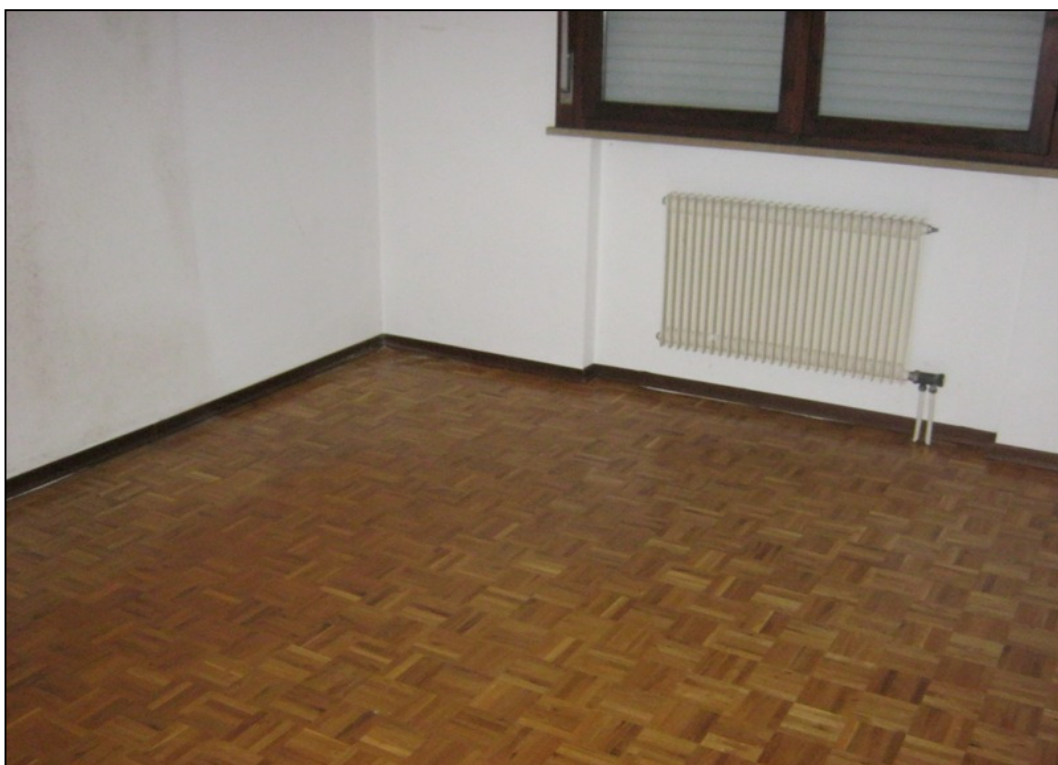
*Foto 2 - stato manutentivo pavimentazione delle camere.*

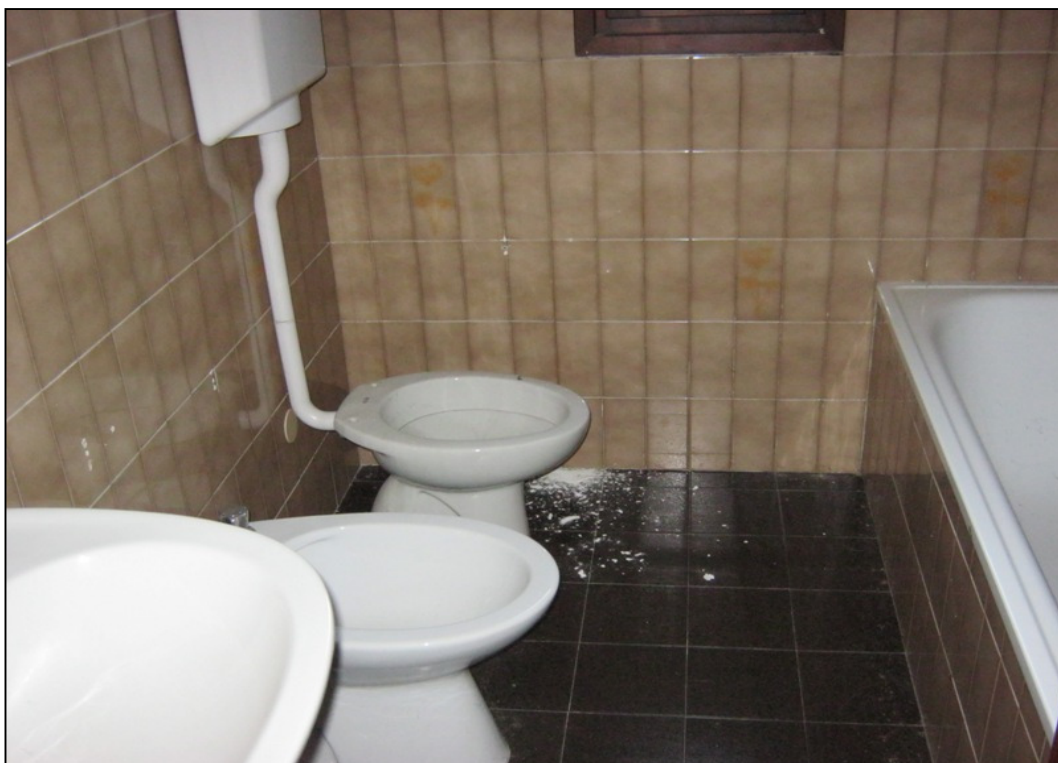
*Foto 3 - stato manutentivo pavimentazione e dei rivestimenti del bagno.*

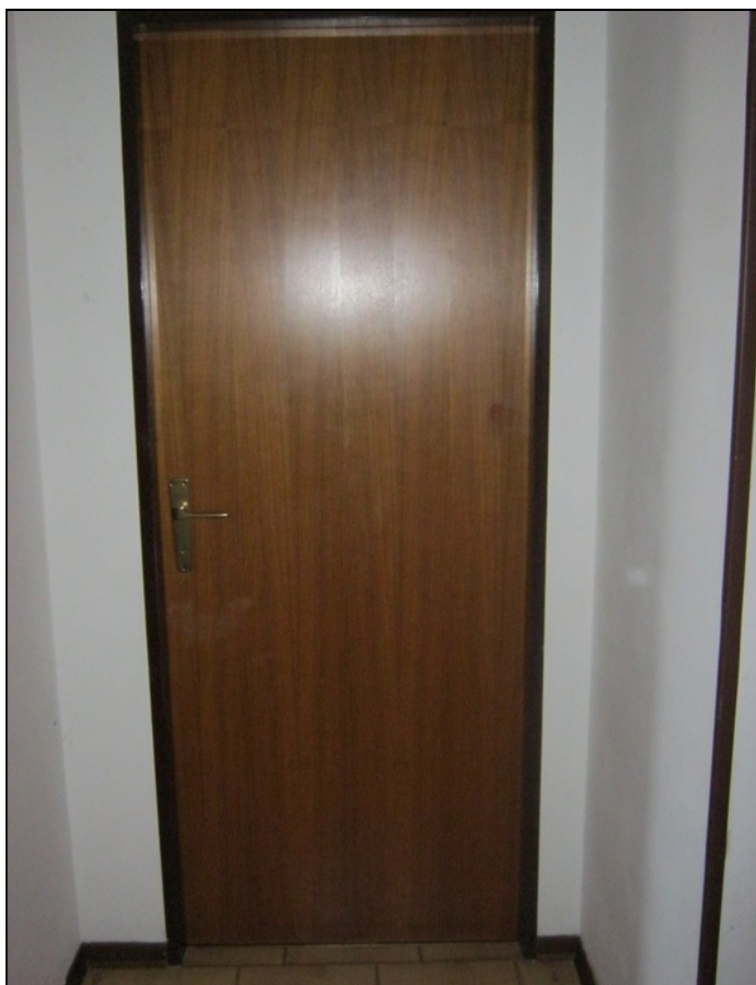
Gli infissi interni, realizzati legno tamburato, si presentano in condizioni non scadenti. La porta di ingresso è in legno, rinforzata (Foto 4 dell'Allegato 1).

- *infissi interni*: si presentano in condizioni non scadenti, tali infissi sono realizzati in legno tamburato. La porta di ingresso è in legno rinforzata. Gli infissi che necessitano interventi di sostituzione sono meno del 50% della dotazione presente;

*Foto 4 – infisso interno*

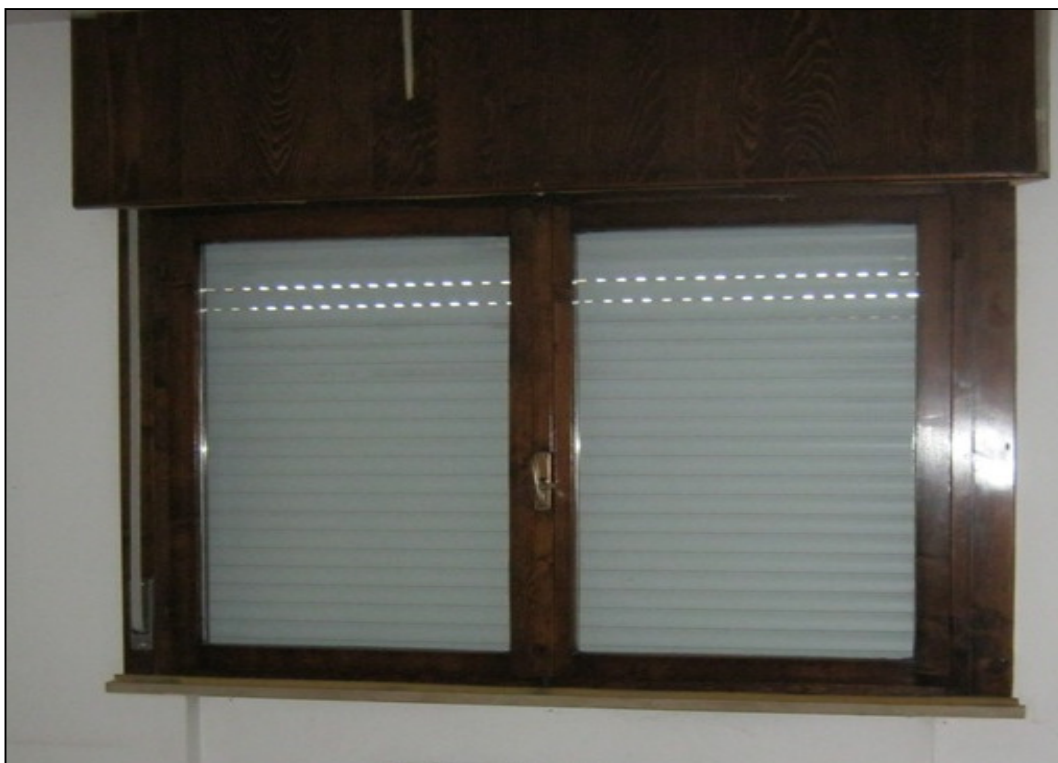
Gli infissi esterni sono in legno con vetro semplice dotati di persiana avvolgibile in plastica ad un solo battente. Nel complesso tali infissi si presentano in condizioni non scadenti. (Foto 5 dell'Allegato 1).

- *infissi esterni*: si presentano in condizioni non scadenti. Le finestre sono costituite da infisso in legno con vetro semplice dotate di persiana avvolgibile in plastica ad un solo battente. Meno del 50% della dotazione presente necessita la sostituzione;

*Foto 5 – Infisso esterno.*

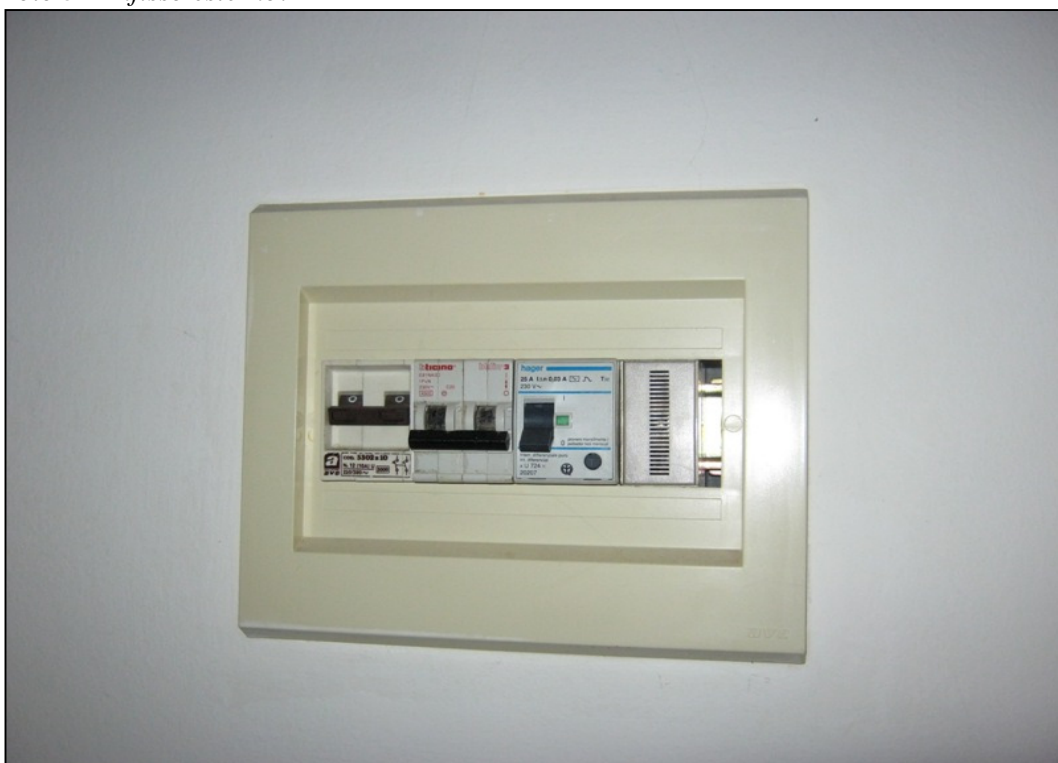
- *impianto elettrico*: non rispondente alla normativa vigente;
- *impianto idrico sanitario e servizi igienico sanitari*: si presentano in scadenti condizioni in quanto lo stato di vetustà impone la sostituzione dell'intera rete di distribuzione;

*Foto 6 – quadro elettrico unità immobiliare.*
