**RELAZIONE TECNICO - DESCRITTIVA**

**Alloggio codice EUD0298**

**Via pirona, 40/42 - UDINE (UD)**

**Scheda riassuntiva****Data sopralluogo:** 01 febbraio 2012**Indirizzo:** Via Pirona, 40/42 – UDINE (UD)

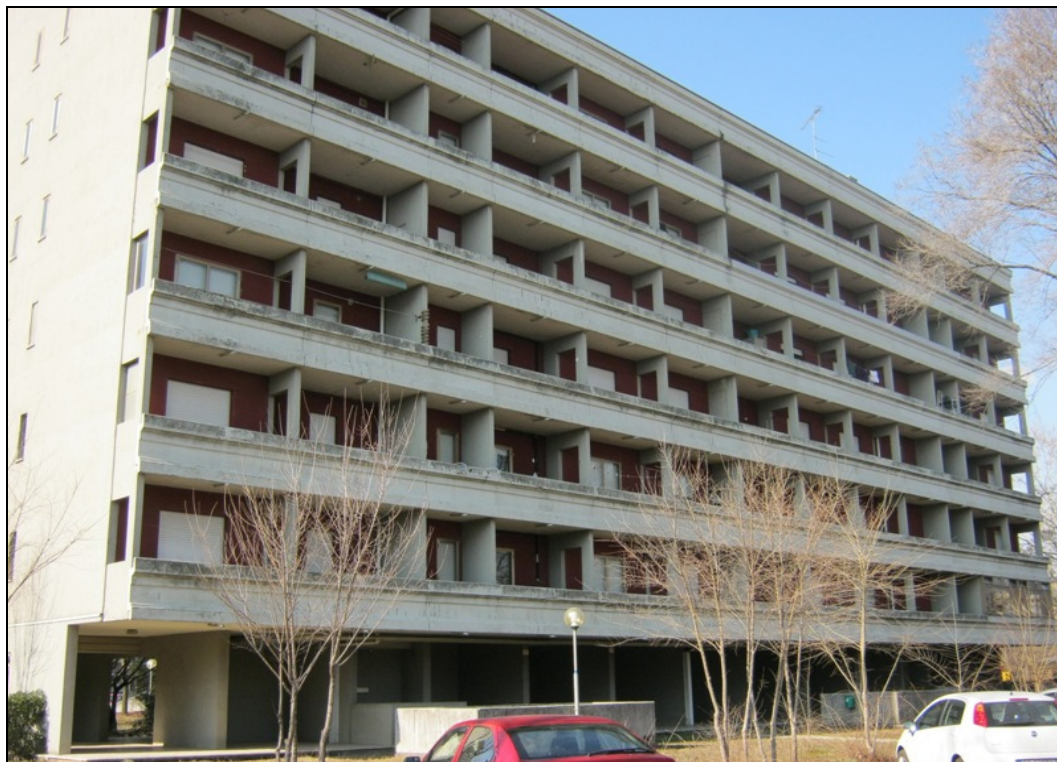
*Foto 3 – Particolare fotografico dal quale si evincono alcune le caratteristiche architettoniche della facciata principale.*

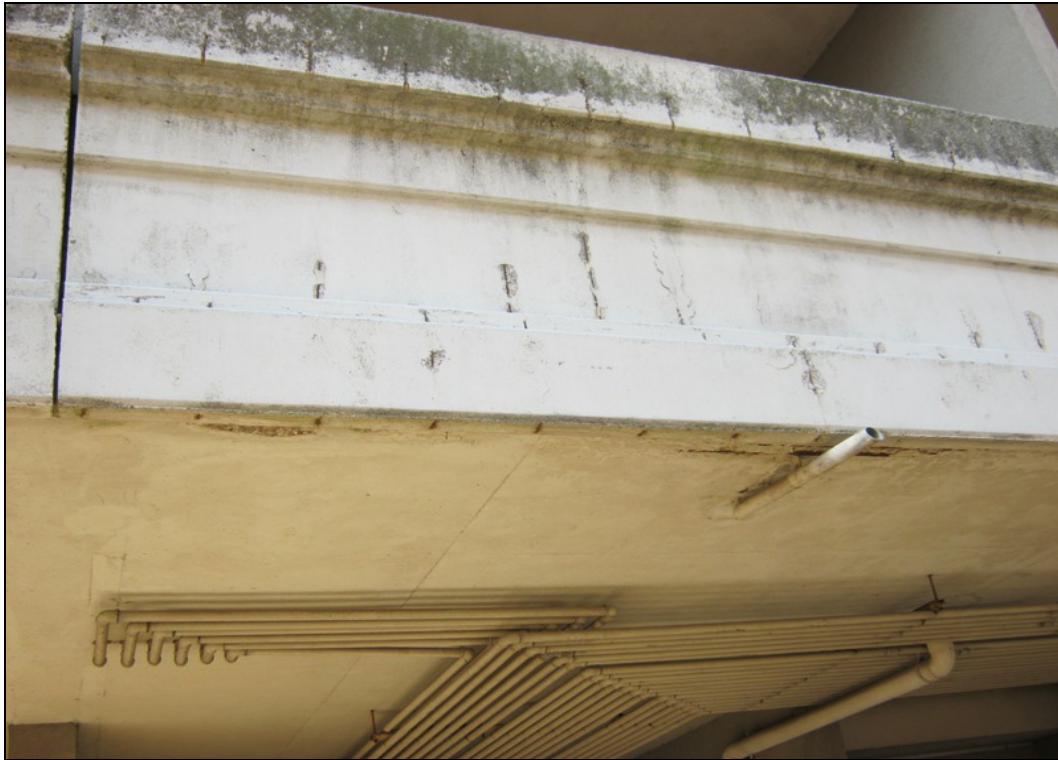
Le facciate esterne dell'edificio sono rifinite con intonaco pitturato mentre tutti i balconi sono caratterizzati da un generale cedimento del copri ferro con conseguente carbonatazione. Tale cedimento

ha comportato uno scadente stato conservativo delle facciate. (Foto 4 e 5).

*Foto 4 - Particolare fotografico dal quale si evince lo stato conservativo delle facciate esterne, in particolare del cedimento di copri ferro dei balconi.*

- *Prospetti esterni*: Lo stato conservativo generale delle facciate esterne è scadente. Il totale delle superfici deteriorate è superiore al 10% della superficie complessiva, ciò dovuto principalmente ai fenomeni di carbonatazione presenti sui balconi;
- *Impianto elettrico e citofonico*: scadenti condizioni in quanto l'impianto elettrico e citofonico

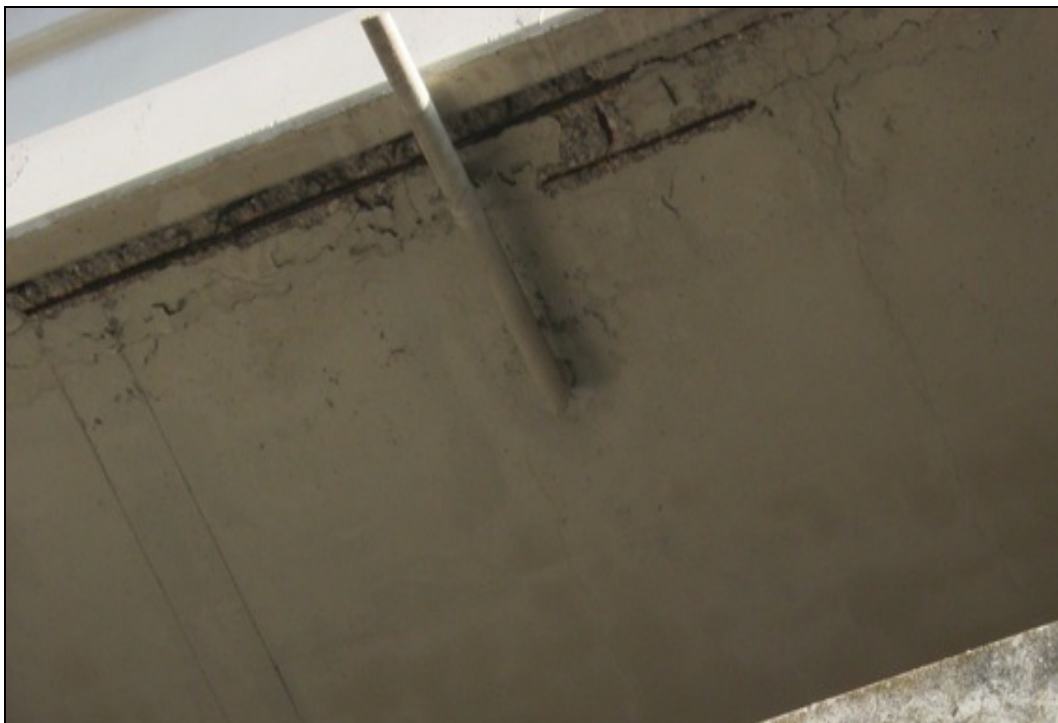
*Foto 5 - Particolare fotografico dal quale si evince lo stato conservativo del copri ferro presente nei balconi.*

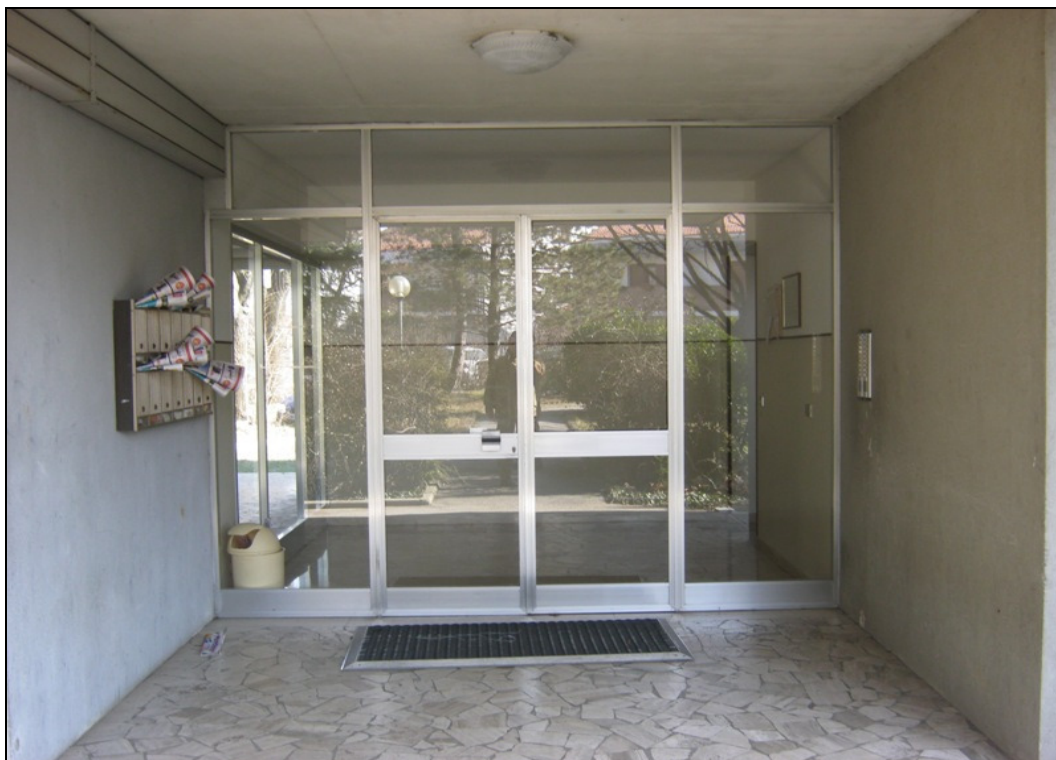
Gli infissi esterni delle parti comuni sono costituiti da un telaio in alluminio dotati di vetro semplice. La porta di accesso al vano scale costituita da un telaio in alluminio con vetro semplice non è blindata. Nel complesso tali infissi si presentano condizioni non scadenti. (Foto 5)

*Foto 5 - Particolare fotografico dal quale si evince lo stato generale dell'ingresso.*

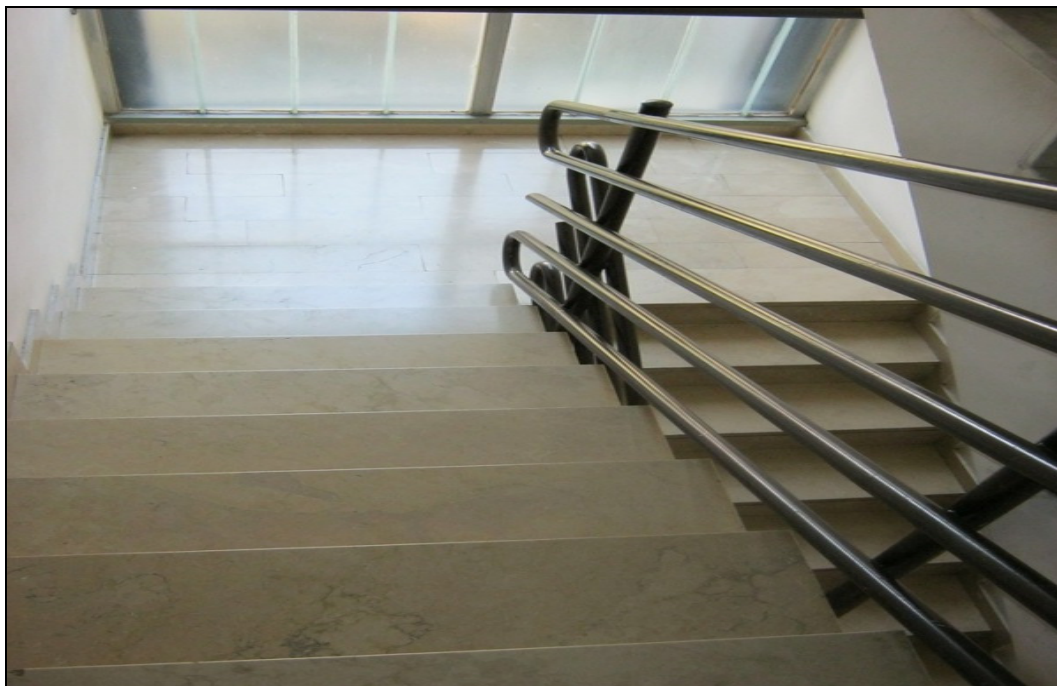
In generale le parti comuni interne dell'edificio si presentano in buone condizioni in particolare per quanto riguarda il vano scala. (Foto 6)

*Foto 6 - Particolare fotografico dal quale si evince lo stato conservativo delle parti comuni interne, in particolare del vano scala*

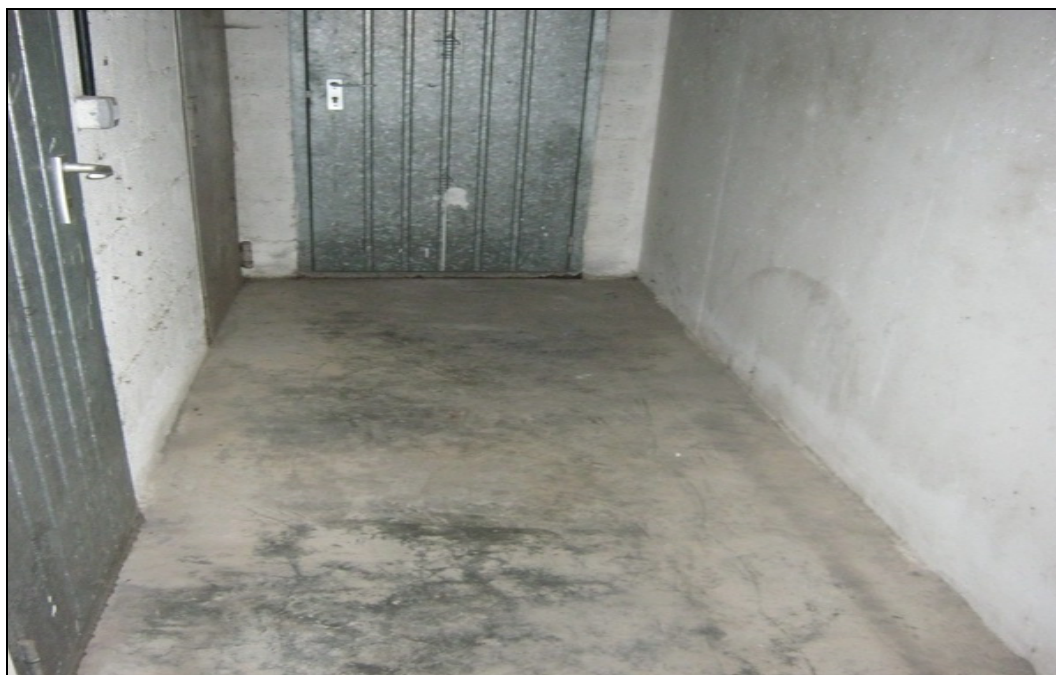
I locali deposito materiale presenti nel piano scantinato, di pertinenza alle unità immobiliari, sono raggiungibili dal vano scala principale e presentano uno stato complessivo non scadente in considerazione della destinazione d'uso. (Foto 7)

*Foto 7 - Particolare fotografico dal quale si evince lo stato conservativo delle parti comuni presenti nel piano scantinato.*

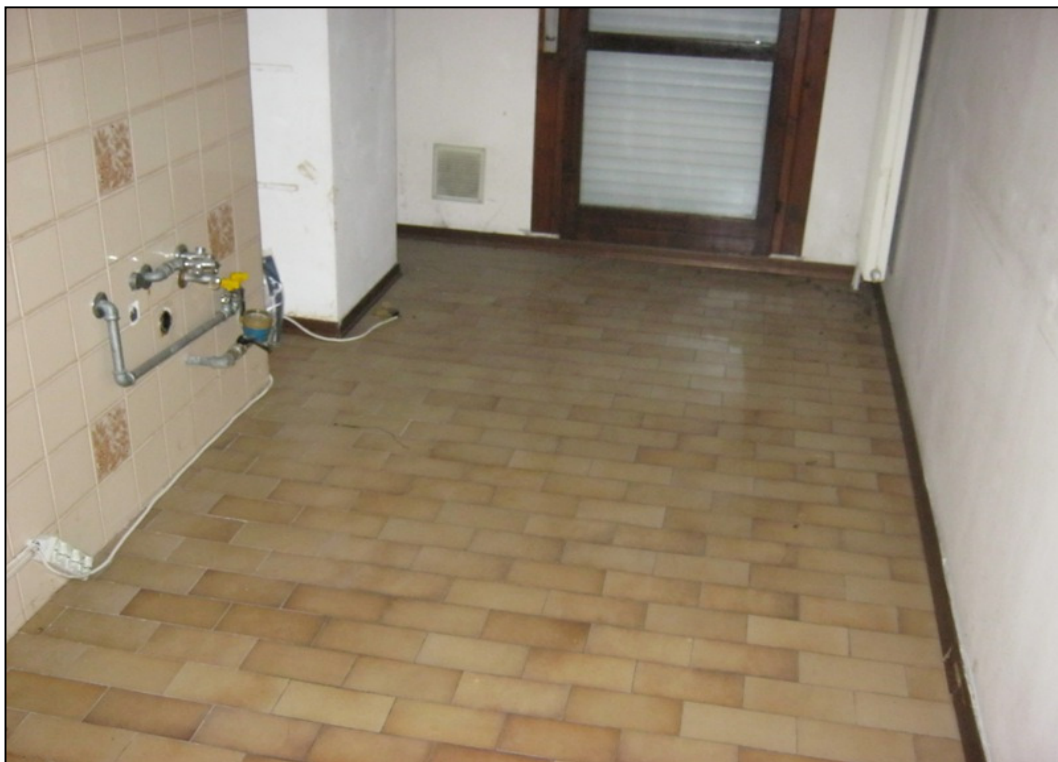
Le camere da letto sono pavimentate con parquet, tutti i rimanenti vani sono pavimentati con piastrelle di ceramica. Lo stato conservativo delle pavimentazioni non è scadente. (Foto 1, 2 e 3 dell'Allegato 1).

- *pavimenti*: Le camere da letto sono pavimentate con parquet, tutti i rimanenti vani sono pavimentati con piastrelle di ceramica. Lo stato conservativo delle pavimentazioni non è scadente in quanto la superficie da sostituire è inferiore al 30% della superficie totale;

*Foto 1 - stato manutentivo pavimentazione della cucina.*

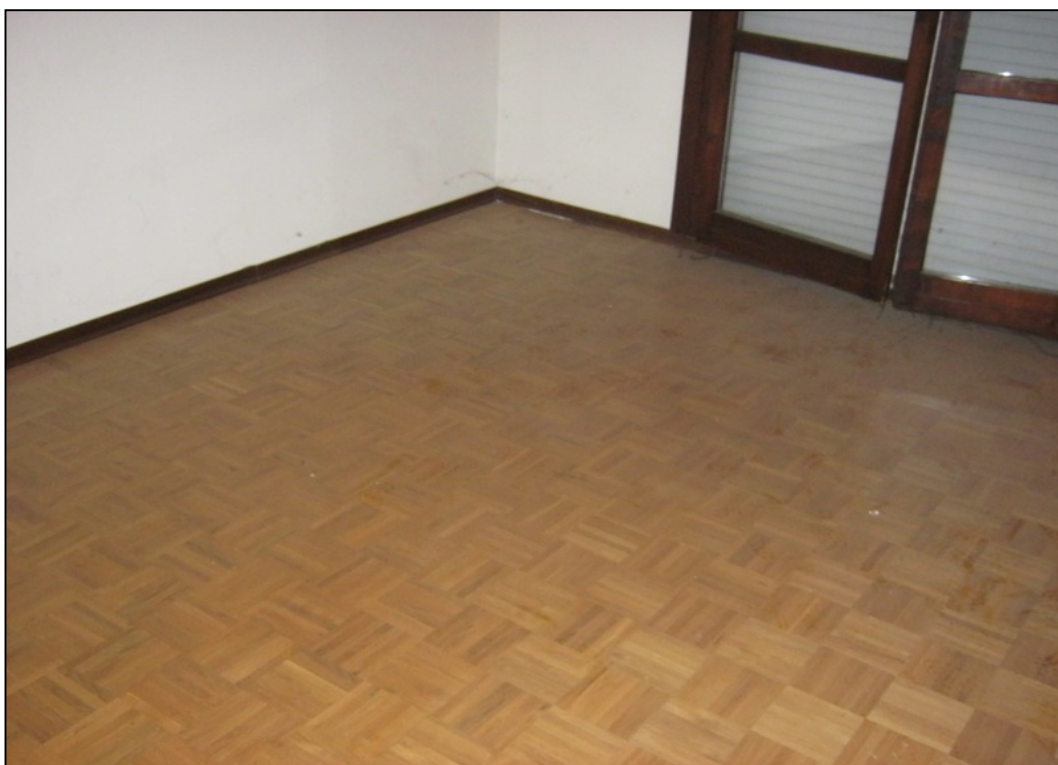
*Foto 2 - stato manutentivo pavimentazione delle camere.*

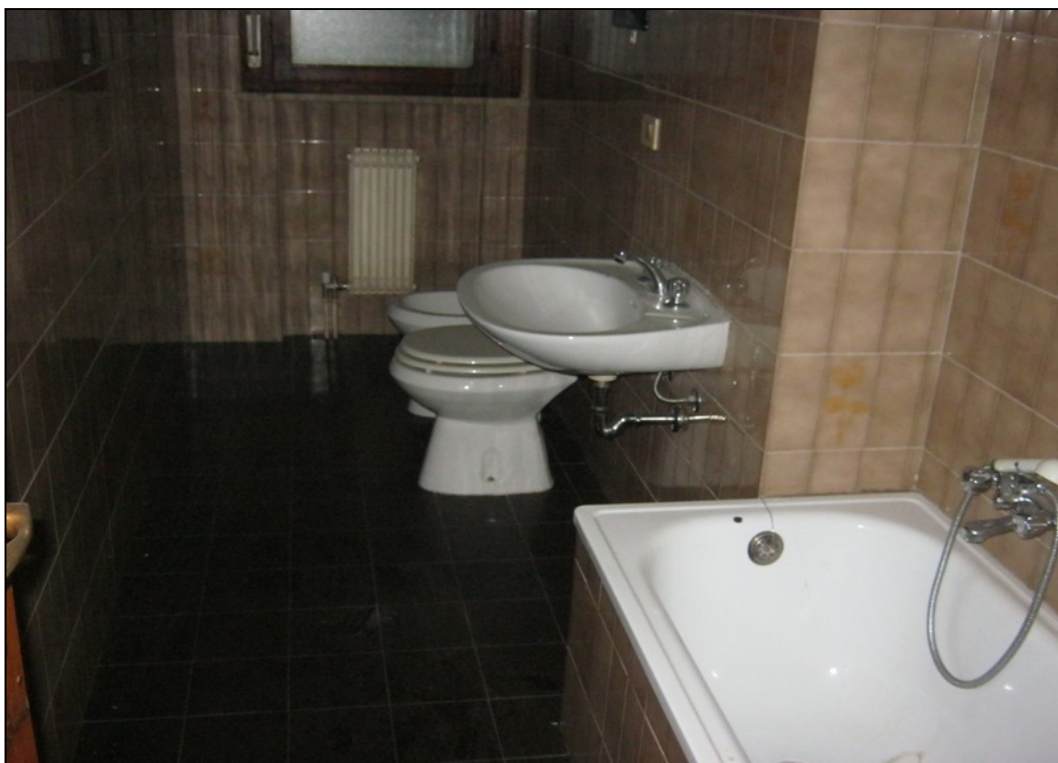
*Foto 3 - stato manutentivo pavimentazione e dei rivestimenti del bagno.*

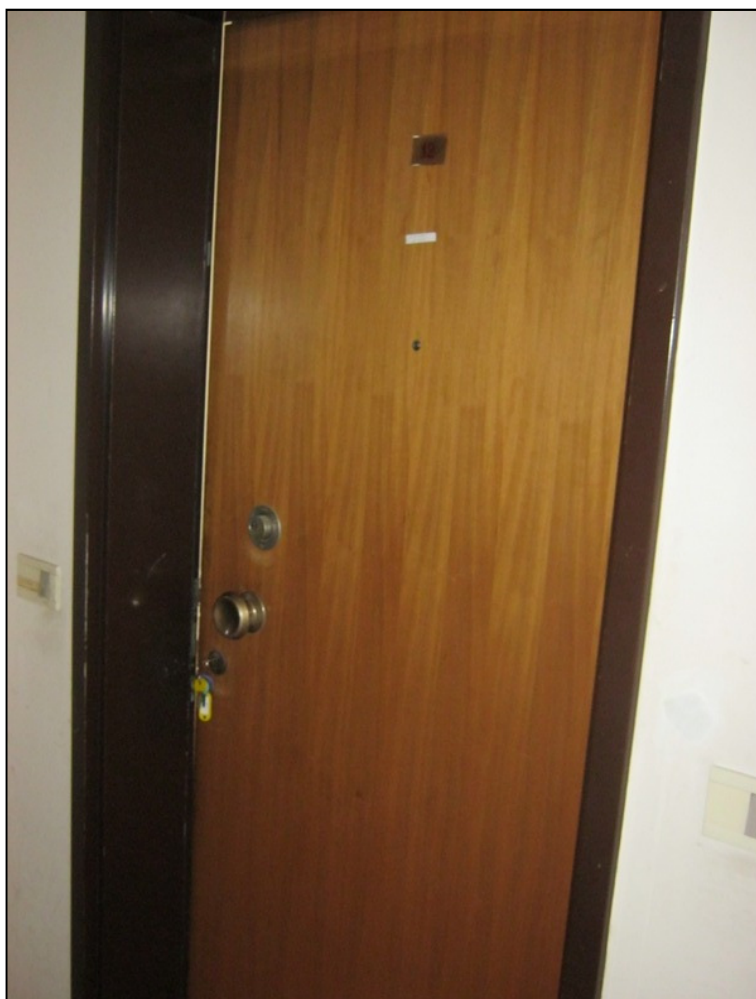
Gli infissi interni, realizzati legno tamburato, si presentano in condizioni non scadenti. La porta di ingresso è in legno, rinforzata (Foto 4 dell'Allegato 1).

- *infissi interni*: si presentano in condizioni non scadenti, tali infissi sono realizzati in legno tamburato. La porta di ingresso è in legno rinforzata. Gli infissi che necessitano interventi di sostituzione sono meno del 50% della dotazione presente;

*Foto 4 – porta d'ingresso*

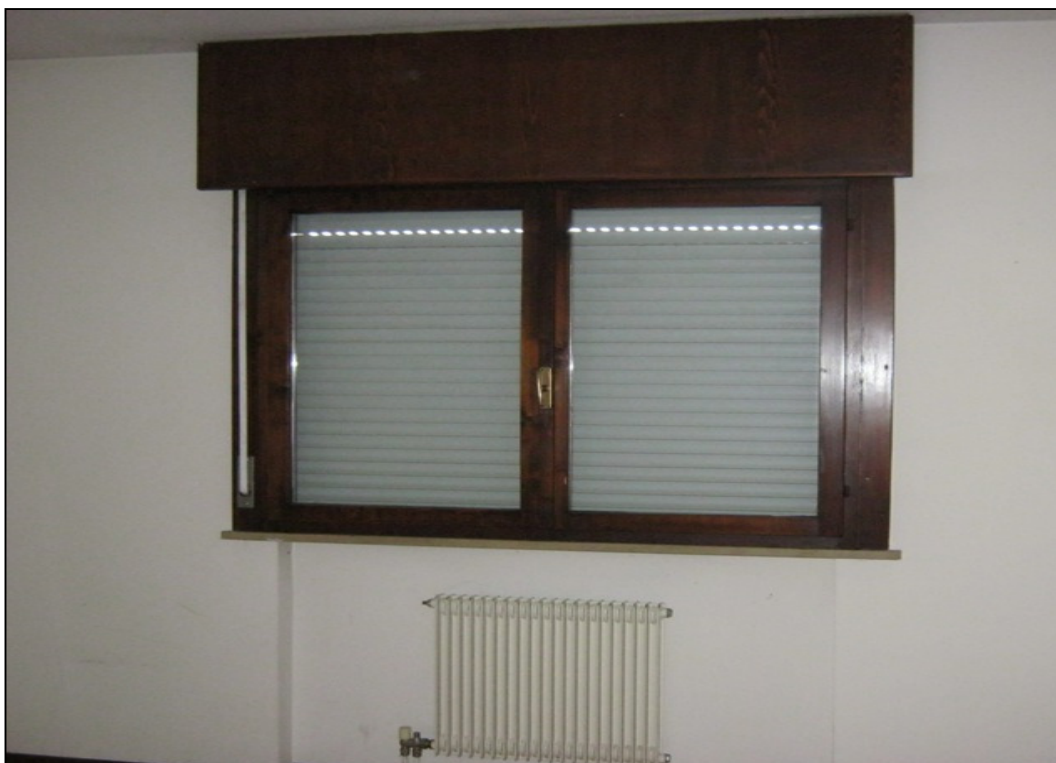
Gli infissi esterni sono in legno con vetro semplice dotati di persiana avvolgibile in plastica ad un solo battente. Nel complesso tali infissi si presentano in condizioni non scadenti. (Foto 5 dell'Allegato 1).

- *infissi esterni*: si presentano in condizioni non scadenti. Le finestre sono costituite da infisso in legno con vetro semplice dotate di persiana avvolgibile in plastica ad un solo battente. Meno del 50% della dotazione presente necessita la sostituzione;

*Foto 5 – Infisso esterno.*

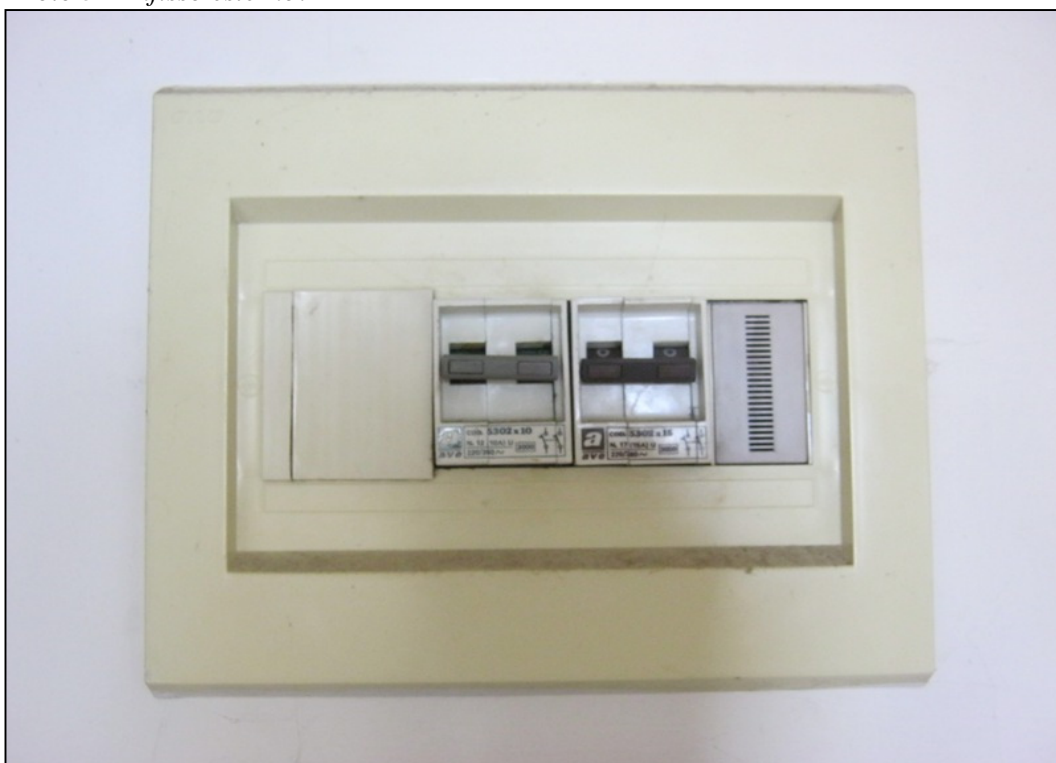
- *impianto elettrico*: non rispondente alla normativa vigente;
- *impianto idrico sanitario e servizi igienico sanitari*: si presentano in scadenti condizioni in quanto lo stato di vetustà impone la sostituzione dell'intera rete di distribuzione;

*Foto 6 – quadro elettrico unità immobiliare.*
