RELAZIONE TECNICO - DESCRITTIVA

Alloggio codice EUD0018

Via Trento, 97 – UDINE (UD)

Data sopralluogo: 02 febbraio 2012

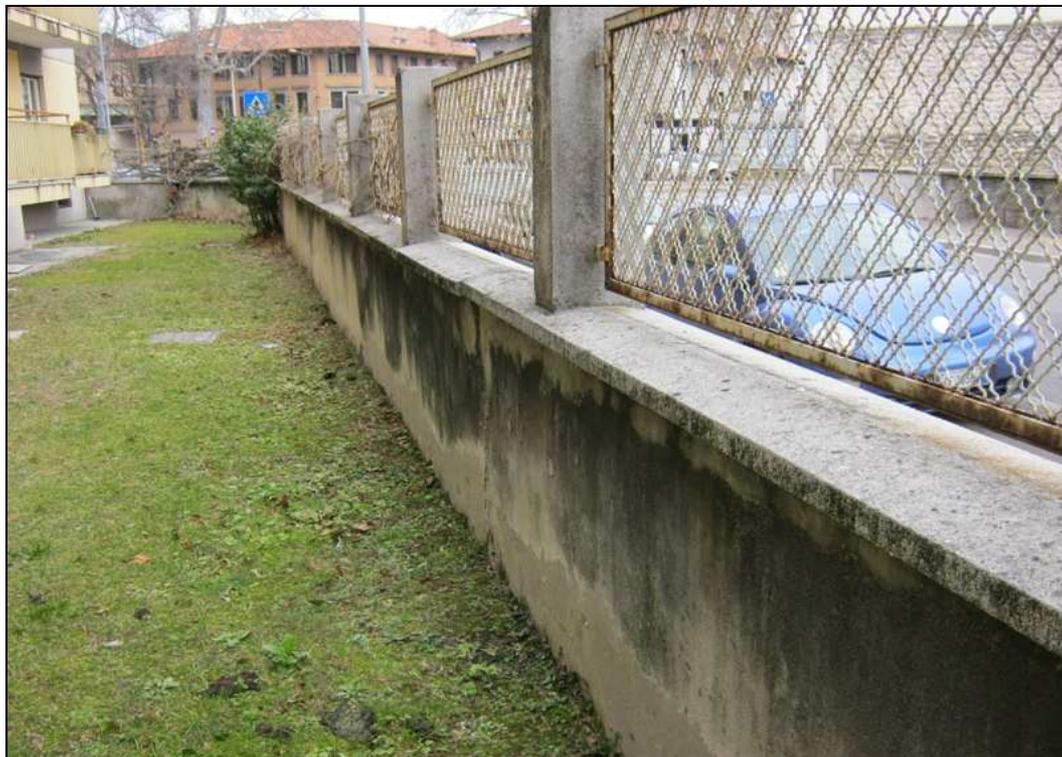
L'area all'interno del quale si trova l'edificio è delimitata da un muro perimetrale realizzato in muratura dotato di ringhiera metallica il cui stato conservativo è mediocre (Foto 2). All'interno dello stesso perimetro oltre all'edificio in oggetto si trova anche un secondo edificio in gestione all'amministrazione difesa, in particolare l'edificio corrispondente al numero civico 101 della stessa via Trento. L'area compresa fra i due edifici è comune ad entrambi come anche l'ingresso carraio. Gli accessi carraio e pedonale al complesso abitativo, si trovano entrambi su via Trento.

Foto 2 – Particolare fotografico relativo al muro perimetrale che delimita il giardino di pertinenza del fabbricato.

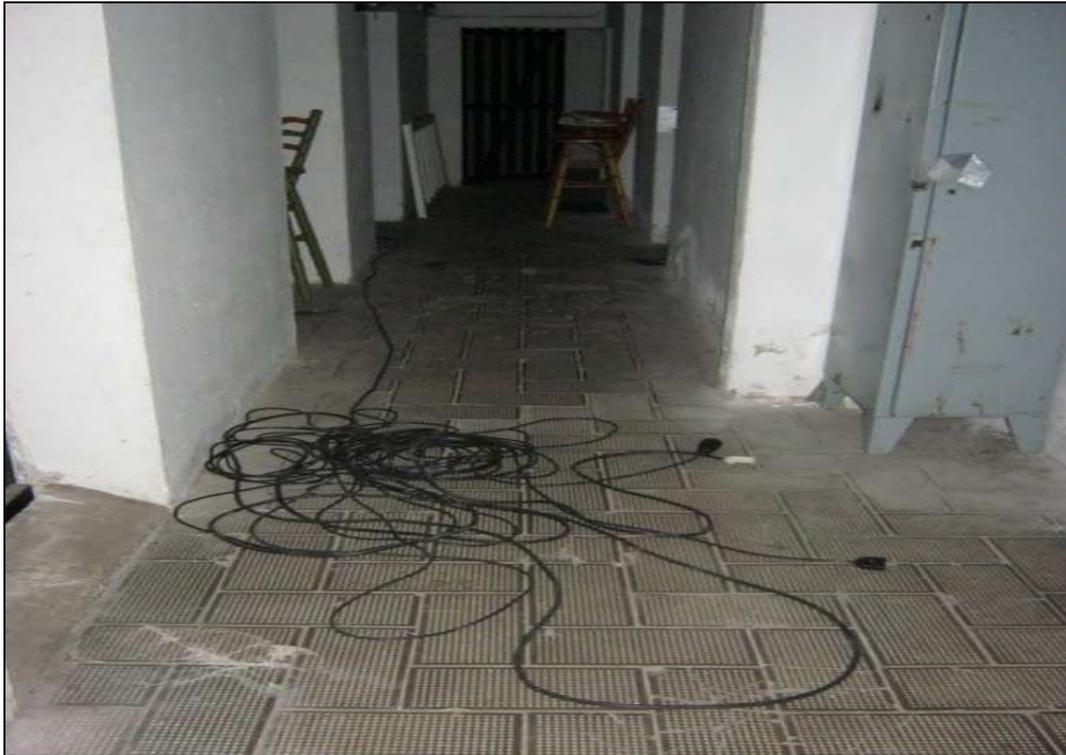
Foto 3 – Particolare fotografico dal quale si evincono le caratteristiche principali del piano scantinato.

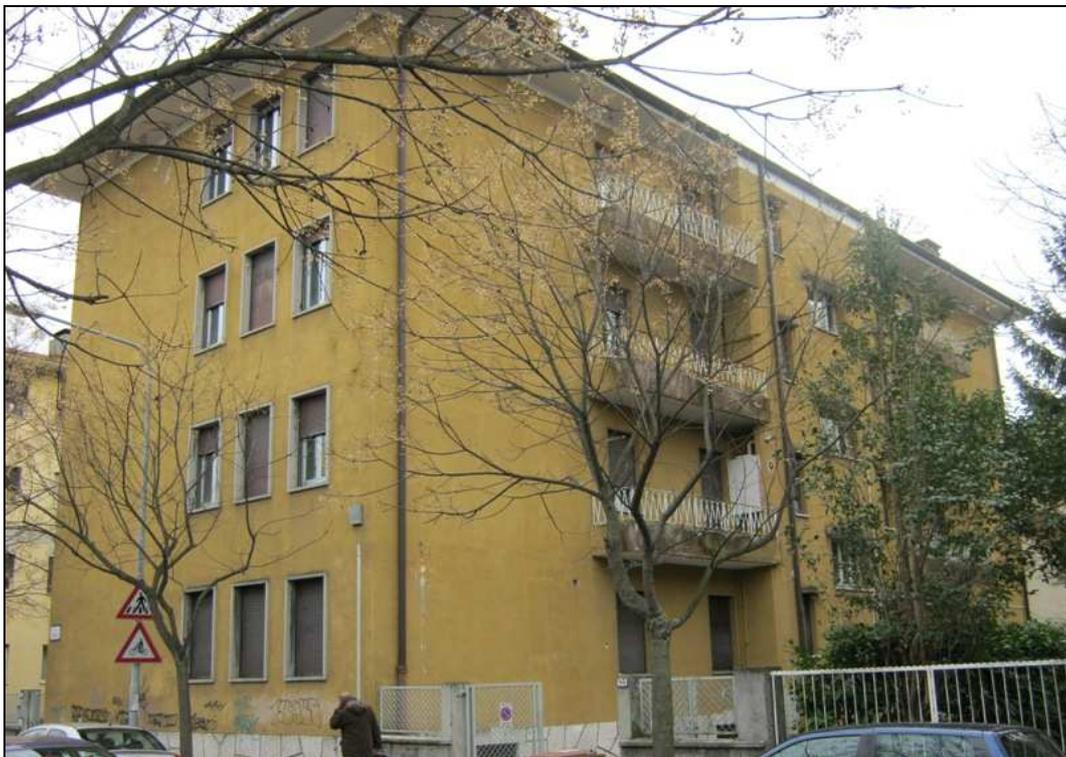
Foto 4 – Particolare fotografico dal quale si evince i caratteri generali dell'edificio in oggetto.

L'edificio ha struttura portante in calcestruzzo armato con i solai in latero cemento. Le facciate esterne dell'edificio sono rifinite con pittura. La copertura è costituita da due falde con orditura in calcestruzzo armato e rivestimento con coppi. Le condizioni generali della copertura sono scadenti in quanto soggetta a infiltrazioni.

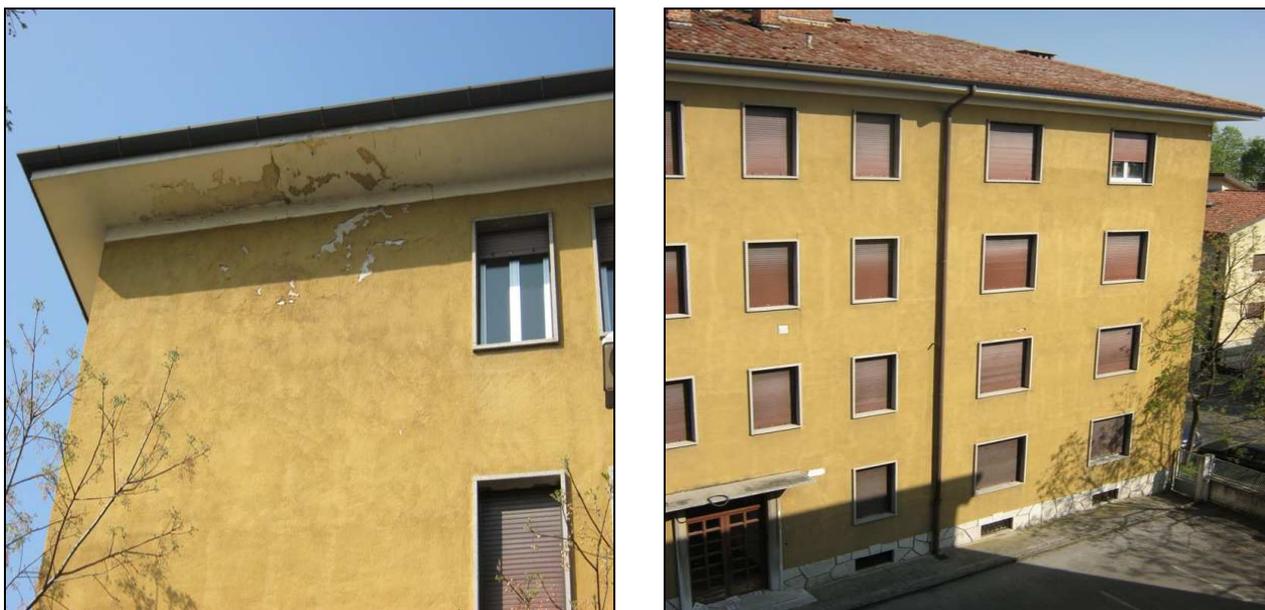
La qualità e lo stato conservativo delle facciate esterne risulta non scadente. Le porzioni di superficie deteriorate sono inferiori al 10% della superficie totale. (Foto 5).

Foto 5 - Particolare fotografico dal quale si evince lo stato conservativo delle facciate.

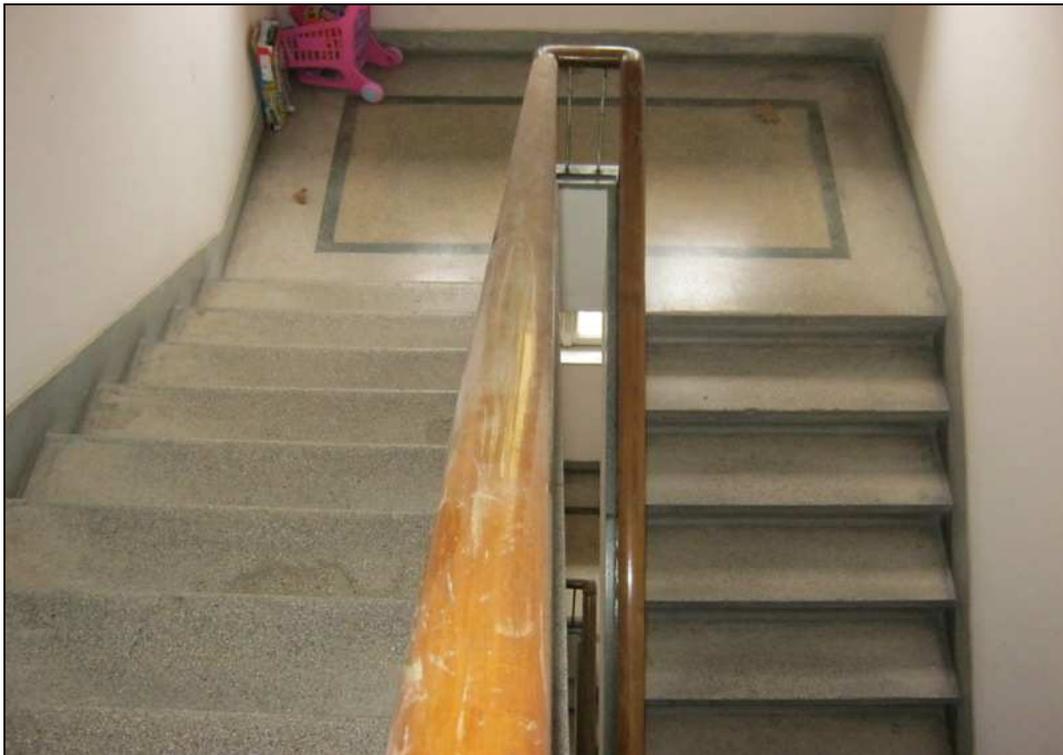
Le parti comuni esterne e interne si presentano in condizioni non scadenti. Il totale delle superfici danneggiate e/o da manutenzione è inferiore al 30% della superficie totale. (Foto 6 e 7).

Foto 6 - Particolare fotografico dal quale si evince lo stato conservativo delle parti comuni interne.

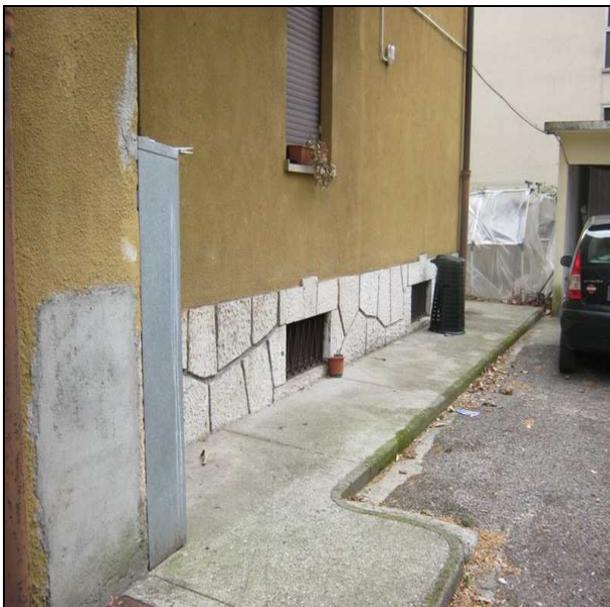
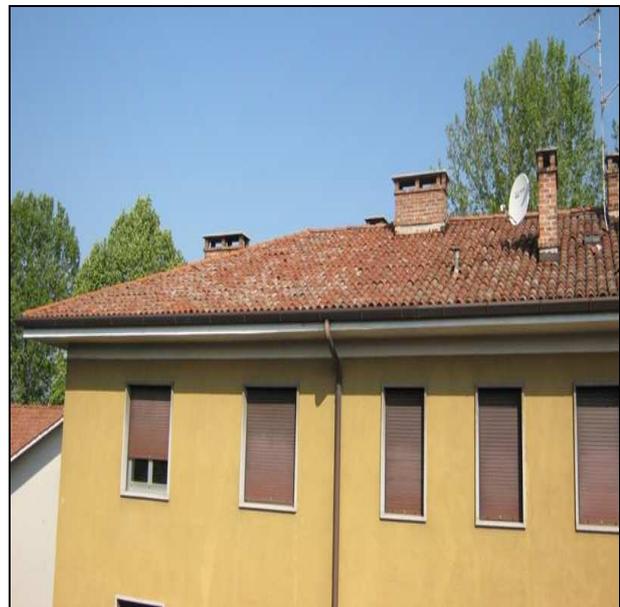
Foto 7 - Particolare fotografico dal quale si evince lo stato conservativo delle parti comuni esterne .

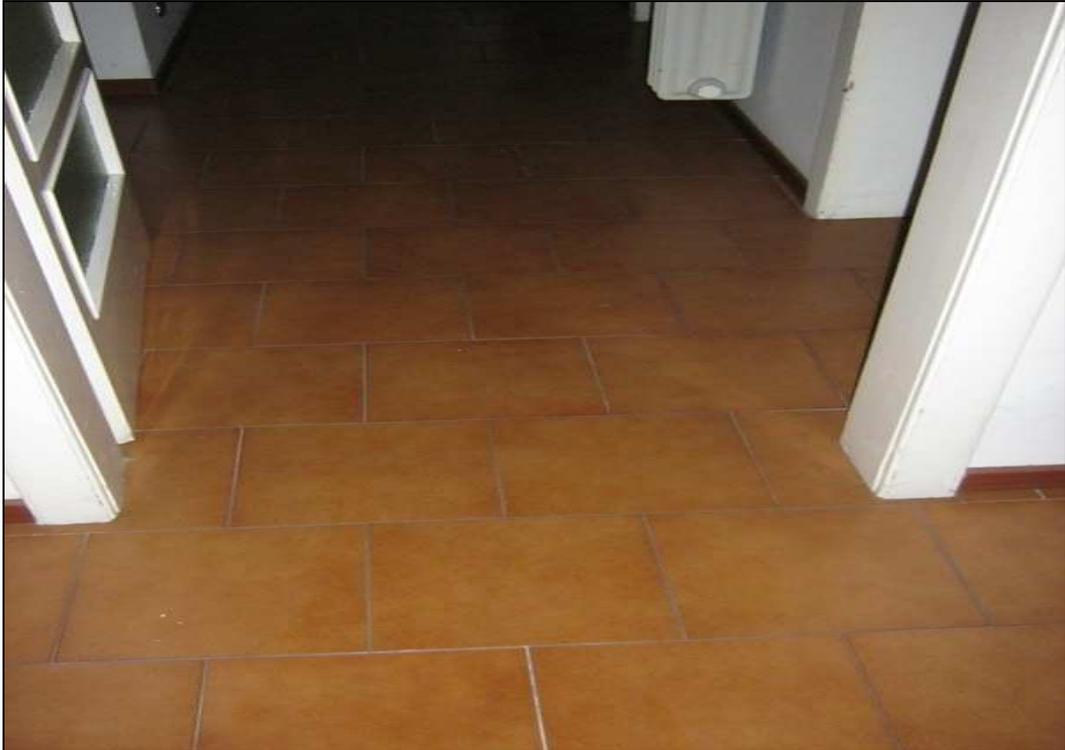
Lo stato conservativo delle pavimentazioni è non scadente. Tutti i locali sono pavimentati con piastrelle di ceramica ad eccezione delle camere da letto pavimentate con parquet. (Foto 1, 2 e 3 dell'Allegato 1).

- *Pavimenti:* Lo stato conservativo delle pavimentazioni non è scadente. Tutti i locali sono pavimentati con piastrelle di ceramica ad eccezione delle camere da letto pavimentate con parquet. Il totale della superficie che necessita la sostituzione è inferiore al 30% della superficie totale;

Foto 1 - stato manutentivo pavimentazione della cucina.

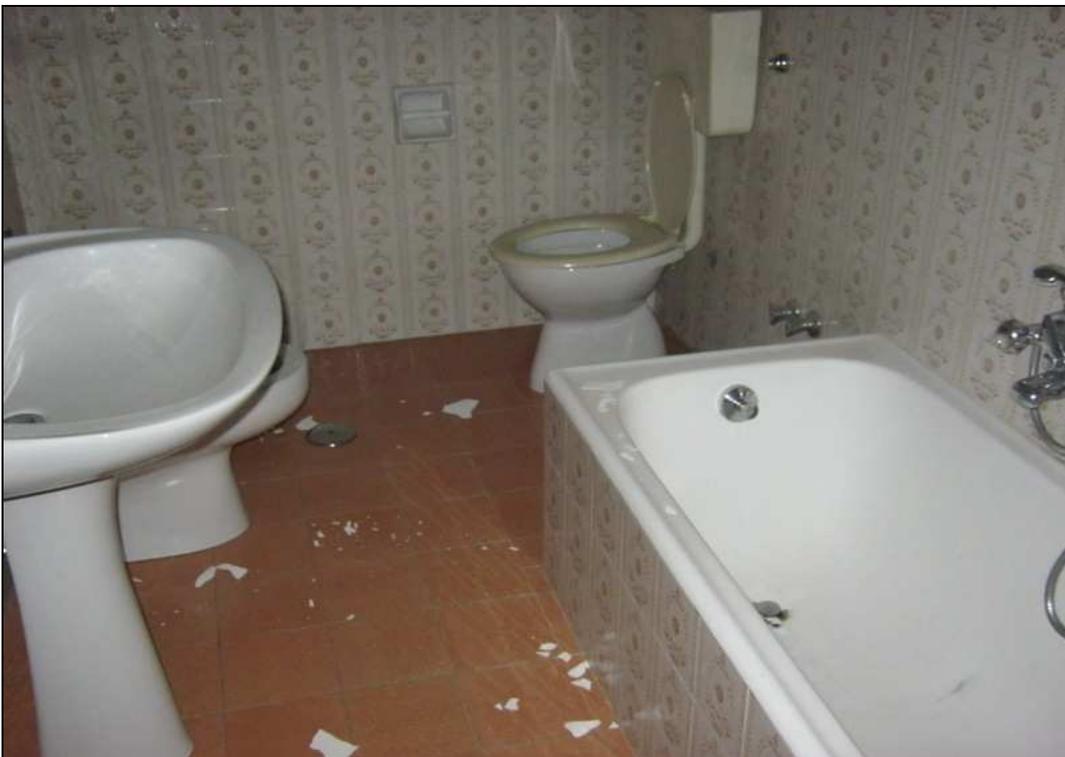
Foto 2 - stato manutentivo pavimentazione del bagno.

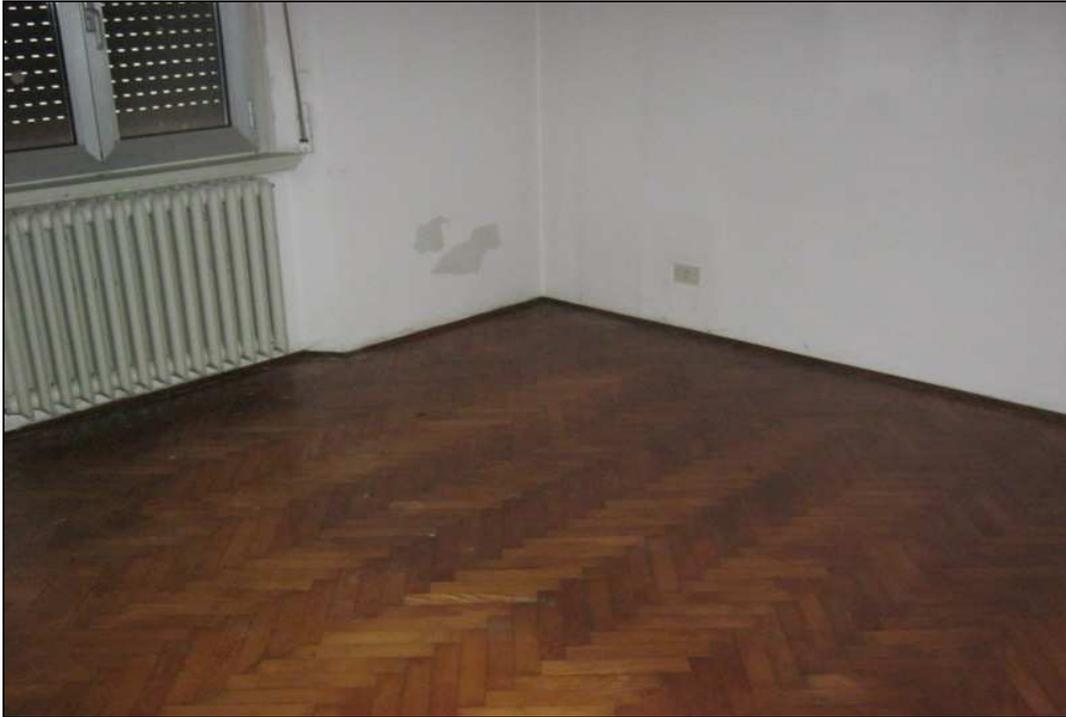
Foto 3 - stato manutentivo pavimentazione delle camere.

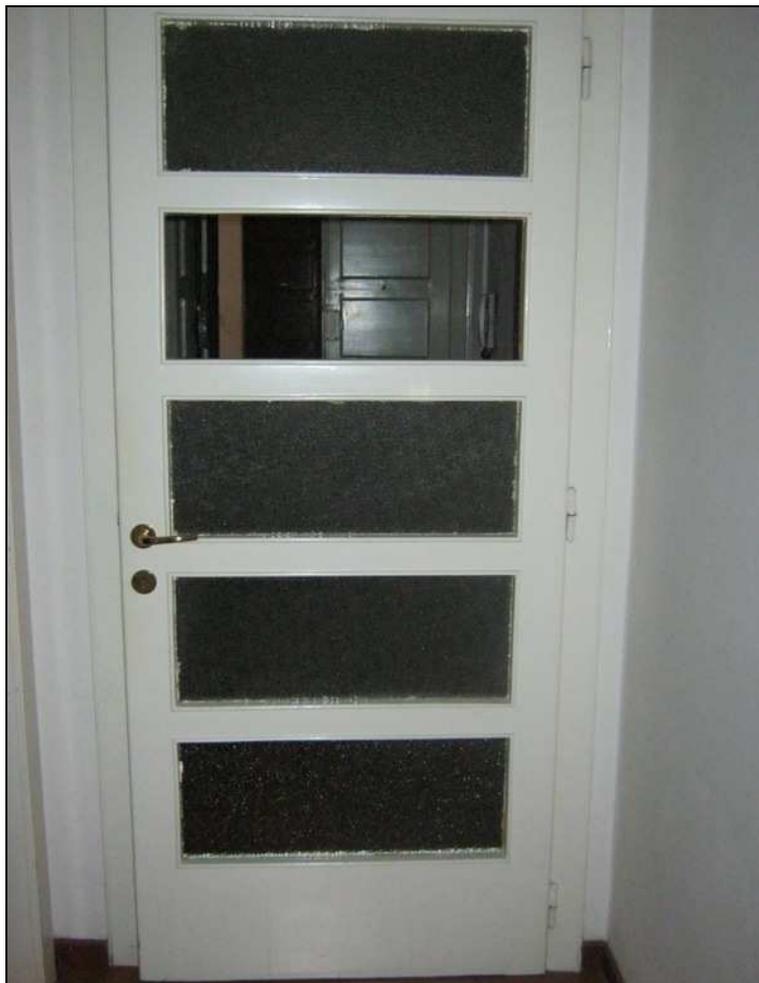
Gli infissi interni realizzati legno con inserti di vetro, si presentano in scadenti condizioni. La porta di ingresso è in legno, rinforzata. (Foto 4 dell'Allegato 1).

- *infissi interni:* si presentano in scadenti condizioni, tali infissi sono realizzati in legno con inserti di vetro. La porta di ingresso è in legno rinforzata. Oltre il 50% degli infissi necessita la sostituzione;

Foto 4 – infisso interno.

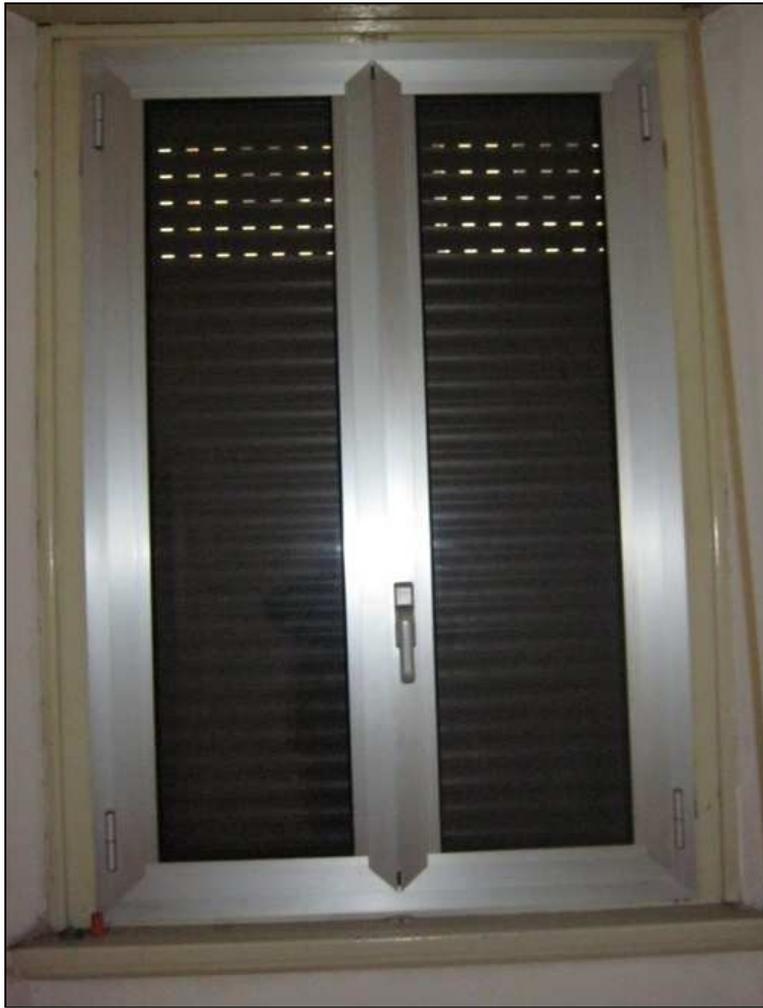
Gli infissi esterni si presentano in condizioni non scadenti. Sono costituiti da infisso in alluminio dotato di vetrocamera. Tutti gli infissi sono dotati inoltre di persiana avvolgibile in plastica ad un solo battente (Foto 5 dell'Allegato 1).

- *infissi esterni:* Gli infissi esterni si presentano in condizioni non scadenti in quanto meno del 50% della dotazione presente non garantisce una corretta tenuta agli agenti atmosferici. Tutti gli infissi sono costituiti da infisso in alluminio dotato di vetrocamera e sono dotati inoltre di persiana avvolgibile in plastica ad un solo battente;

Foto 5 – infisso esterno.

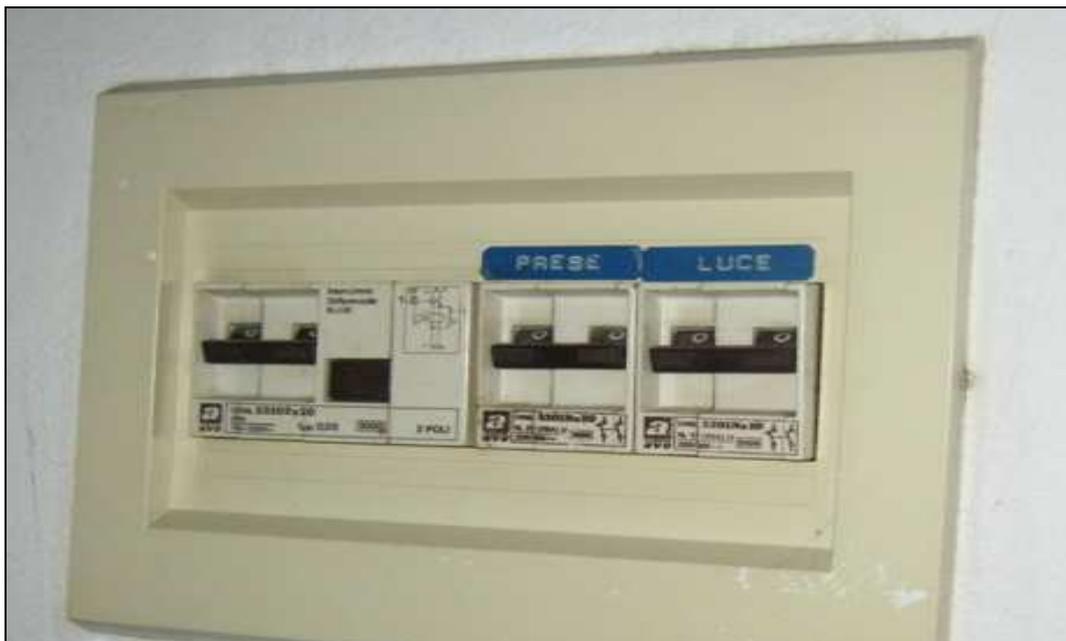
- impianto elettrico non adeguato alla normativa vigente (Foto 6 dell'Allegato 1);
- impianto idrico-sanitario;
- impianto di riscaldamento autonomo a gas.

- *impianto elettrico:* non rispondente alla normativa vigente;
- *impianto idrico sanitario e servizi igienici:* L'impianto si presenta in scadenti condizioni in

Foto 6 – quadro elettrico.
