## **1° REPARTO INFRASTRUTTURE TORINO**

### RELAZIONE TECNICO - DESCRITTIVA

Via Cavour,41

ALESSANDRIA

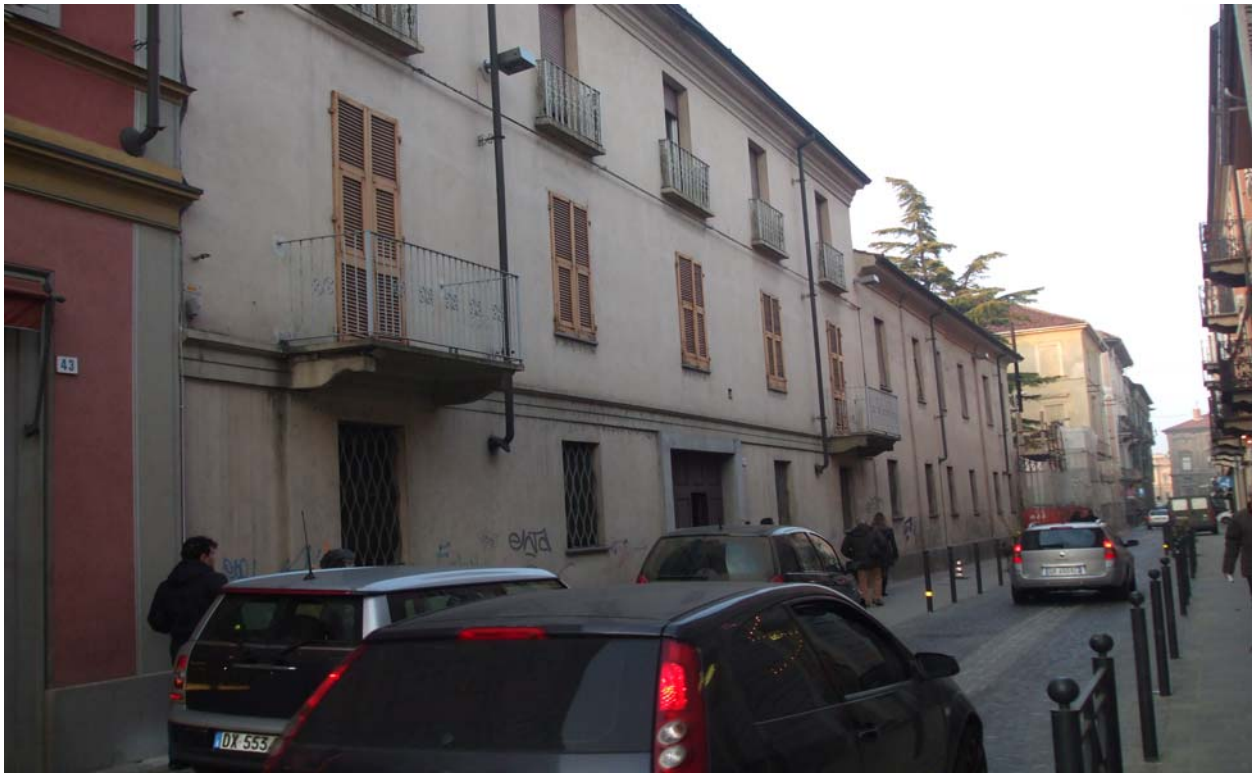
Prospetto esterno

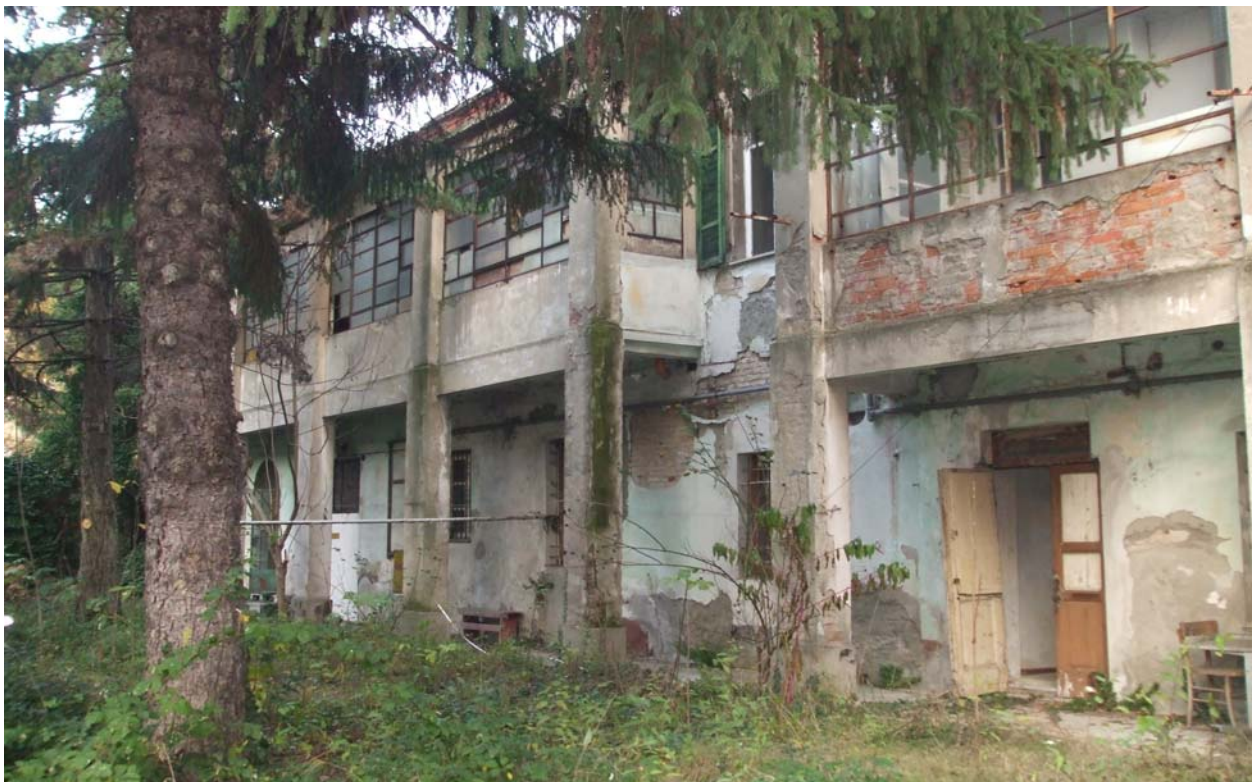
Il prospetto della facciata interna presenta dei distacchi di intonaco e lesioni/fessurazioni su tutta la superficie. La struttura della veranda (che si estende dal piano primo al secondo) chiusa con infissi in ferro e vetro, realizzata in epoca più recente, presenta dei fenomeni di “scoppio del calcestruzzo”.

Prospetto interno

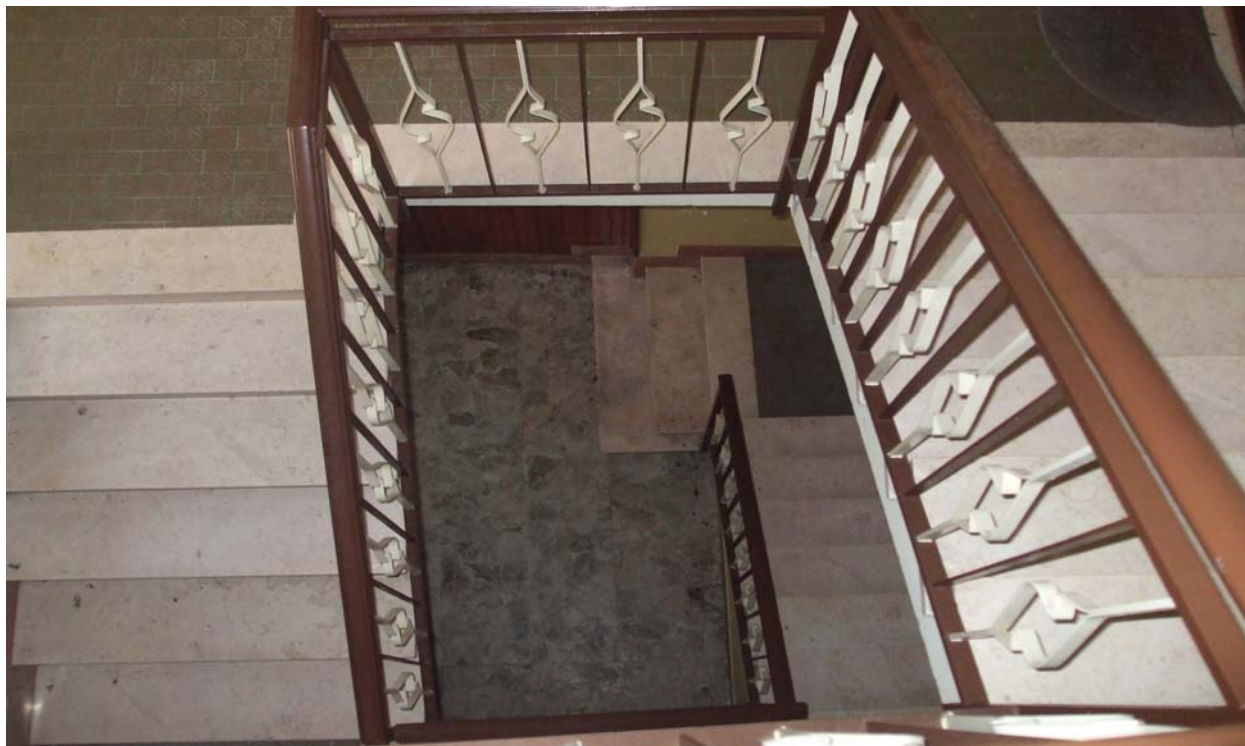
alzata) in marmo di circa 6 cm. di spessore. Le balaustre in ferro, lavorato, sono fissate sulle lastre di marmo che costituiscono le pedate. Le pavimentazioni in generale sono da considerare come elementi di rifinitura non significativi. La pavimentazione dell'androne (carraio e pedonale) e dei vari camminamenti esterni è realizzata con mattoni in cemento. Le pavimentazioni dei pozzi scala ed i pianerottoli d'arrivo e intermedi, presentano rivestimenti e con mattonelle in cemento pigmentato e con mattonelle in ceramica. Le finiture interne sono ad intonaco tradizionale e la parte impiantistica (elettrica, citofonica) non è più adeguata secondo le vigenti disposizioni legislative. I serramenti esterni (sono da considerare come elementi di rifinitura non significativi) sono in legno per il portone di accesso all'androne carraio, in ferro e pannelli in vetro colorato per l'accesso al cortile interno, in legno e pannelli di vetro per l'accesso al vano scala principale in ferro e vetro per l'accesso alla scala secondaria, in legno per l'accesso ai locali del piano terra e alle cantine. Non vi è impianto di riscaldamento per le parti comuni. La Centrale Termica è costituita da una caldaia a basamento completa di tutte le sue parti, non più conforme alle vigenti disposizioni legislative, pertanto dismessa. Vi si accede attraverso il pozzo scala secondario.

Vano scale

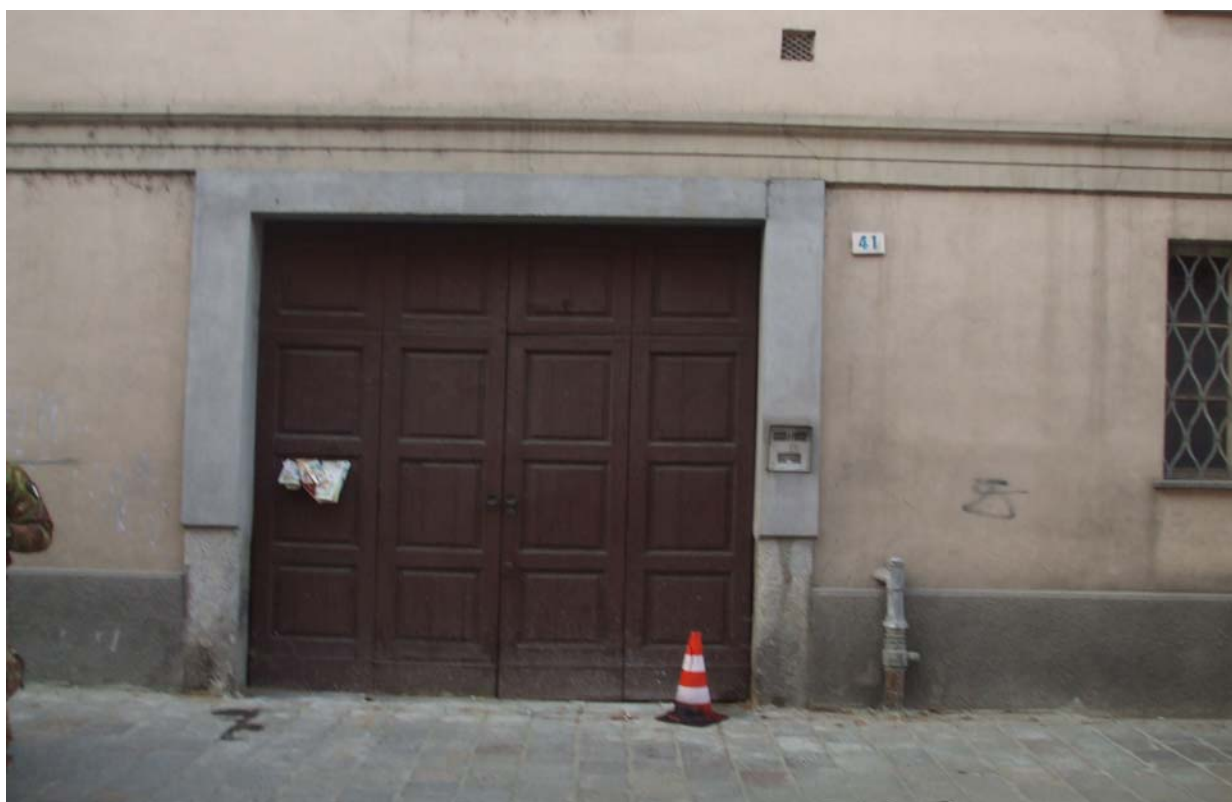
il complesso è dotato di un accesso carraio/ pedonale ( parte comune) , su via Cavour, in pessimo stato manutentivo .Le parti in comuni sono costituite ( oltre dall'accesso carraio) dalla centrale termica e dal cortile interno. Il locale centrale termica , in pessime condizione manutentive, è sito al piano terra è accessibile dal pozzo scala secondario, (la caldaia posizionata all'interno del locale è inefficiente e non conforme con le disposizioni legislative vigenti). Stato manutentivo pessimo. Il

Prospetto esterno – ingresso

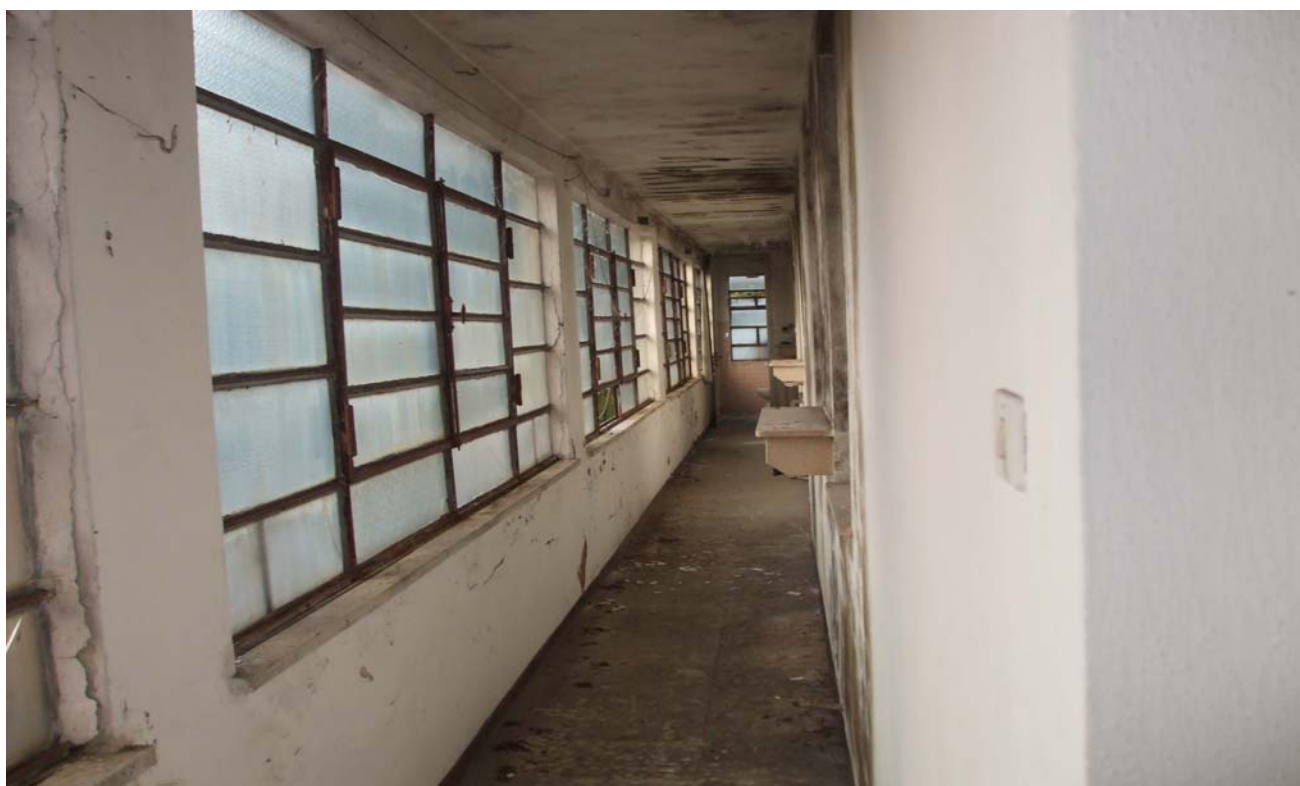
Corridoio-veranda
