DIREZIONE DEL GENIO MILITARE PER LA MARINA –
ROMA

RELAZIONE TECNICO – DESCRITTIVA
PALAZZINA N. 25 - ALLOGGIO MRM 0337 -

CIAMPINO (RM) Via Mura dei Francesi, 195

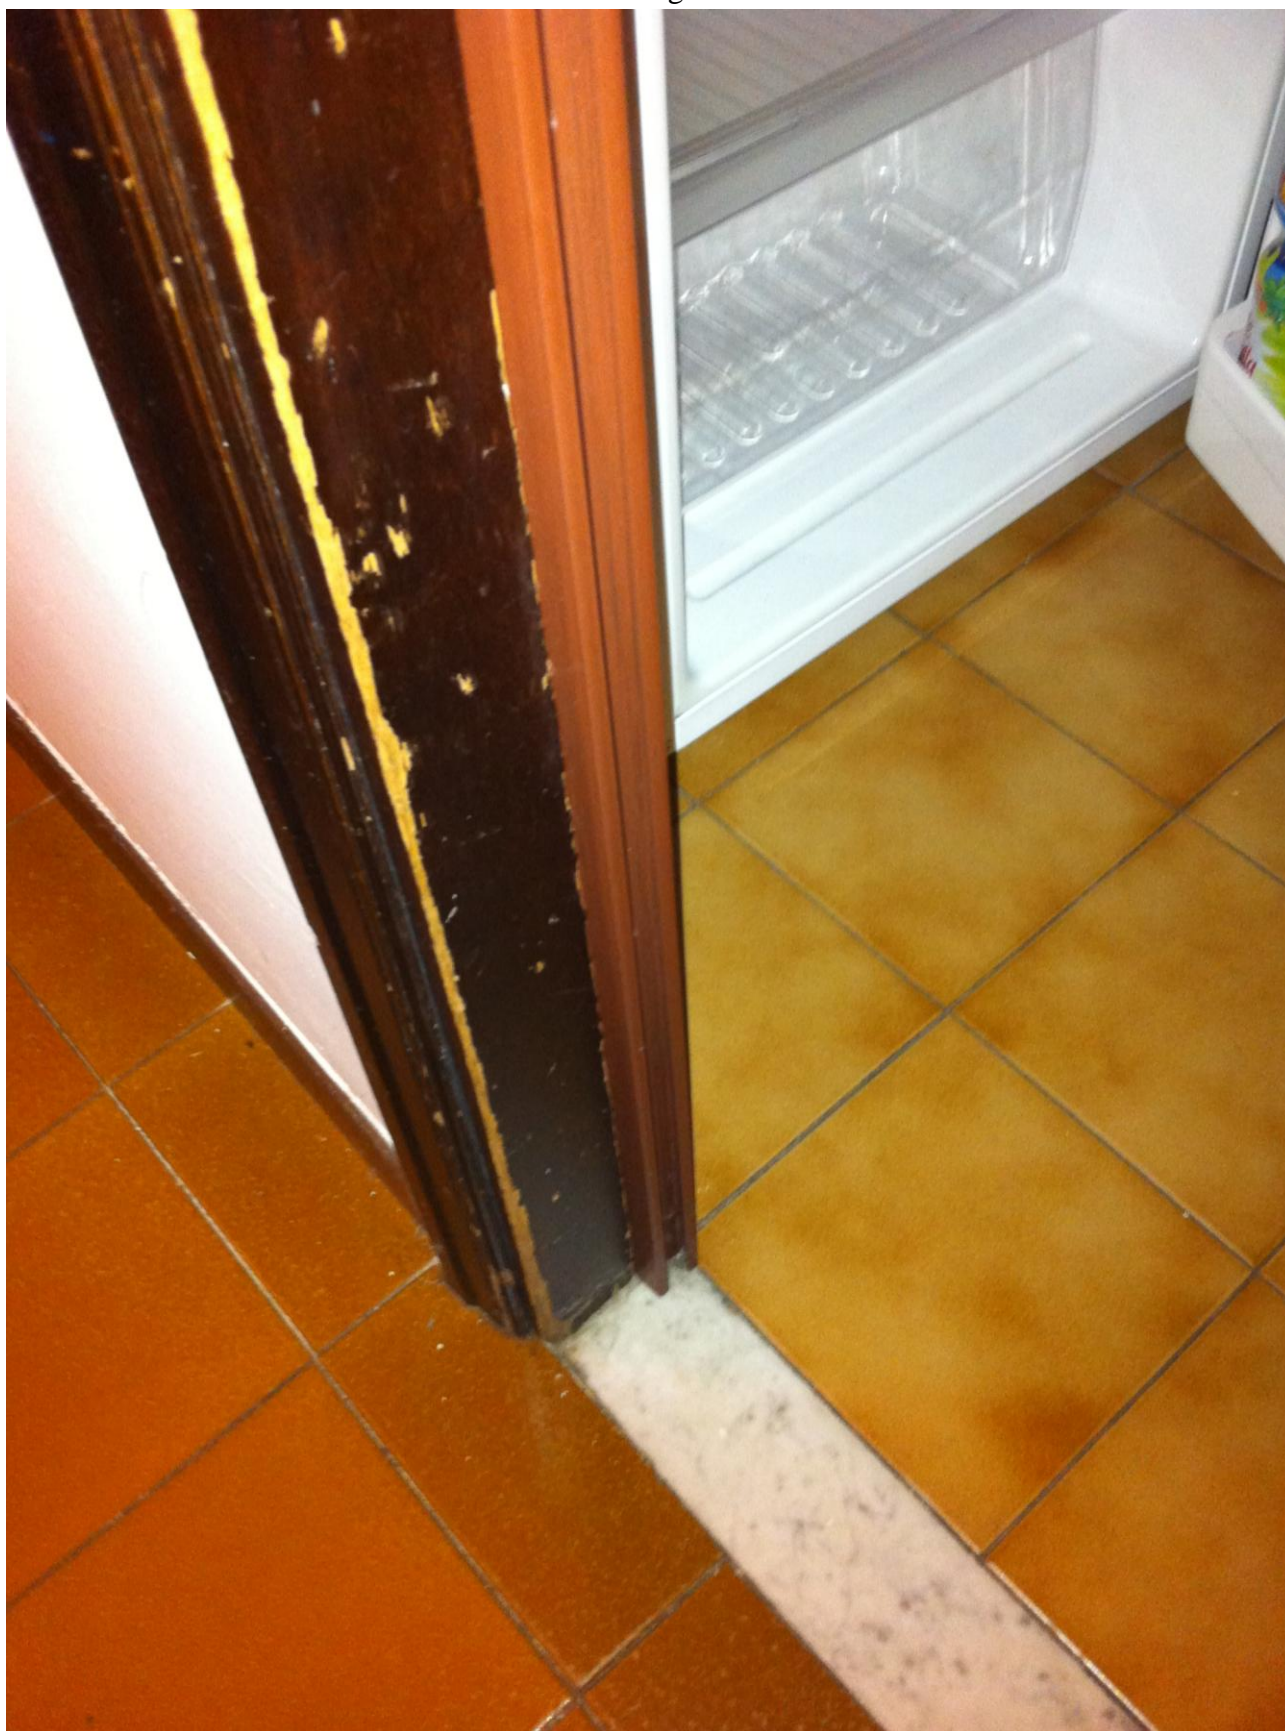
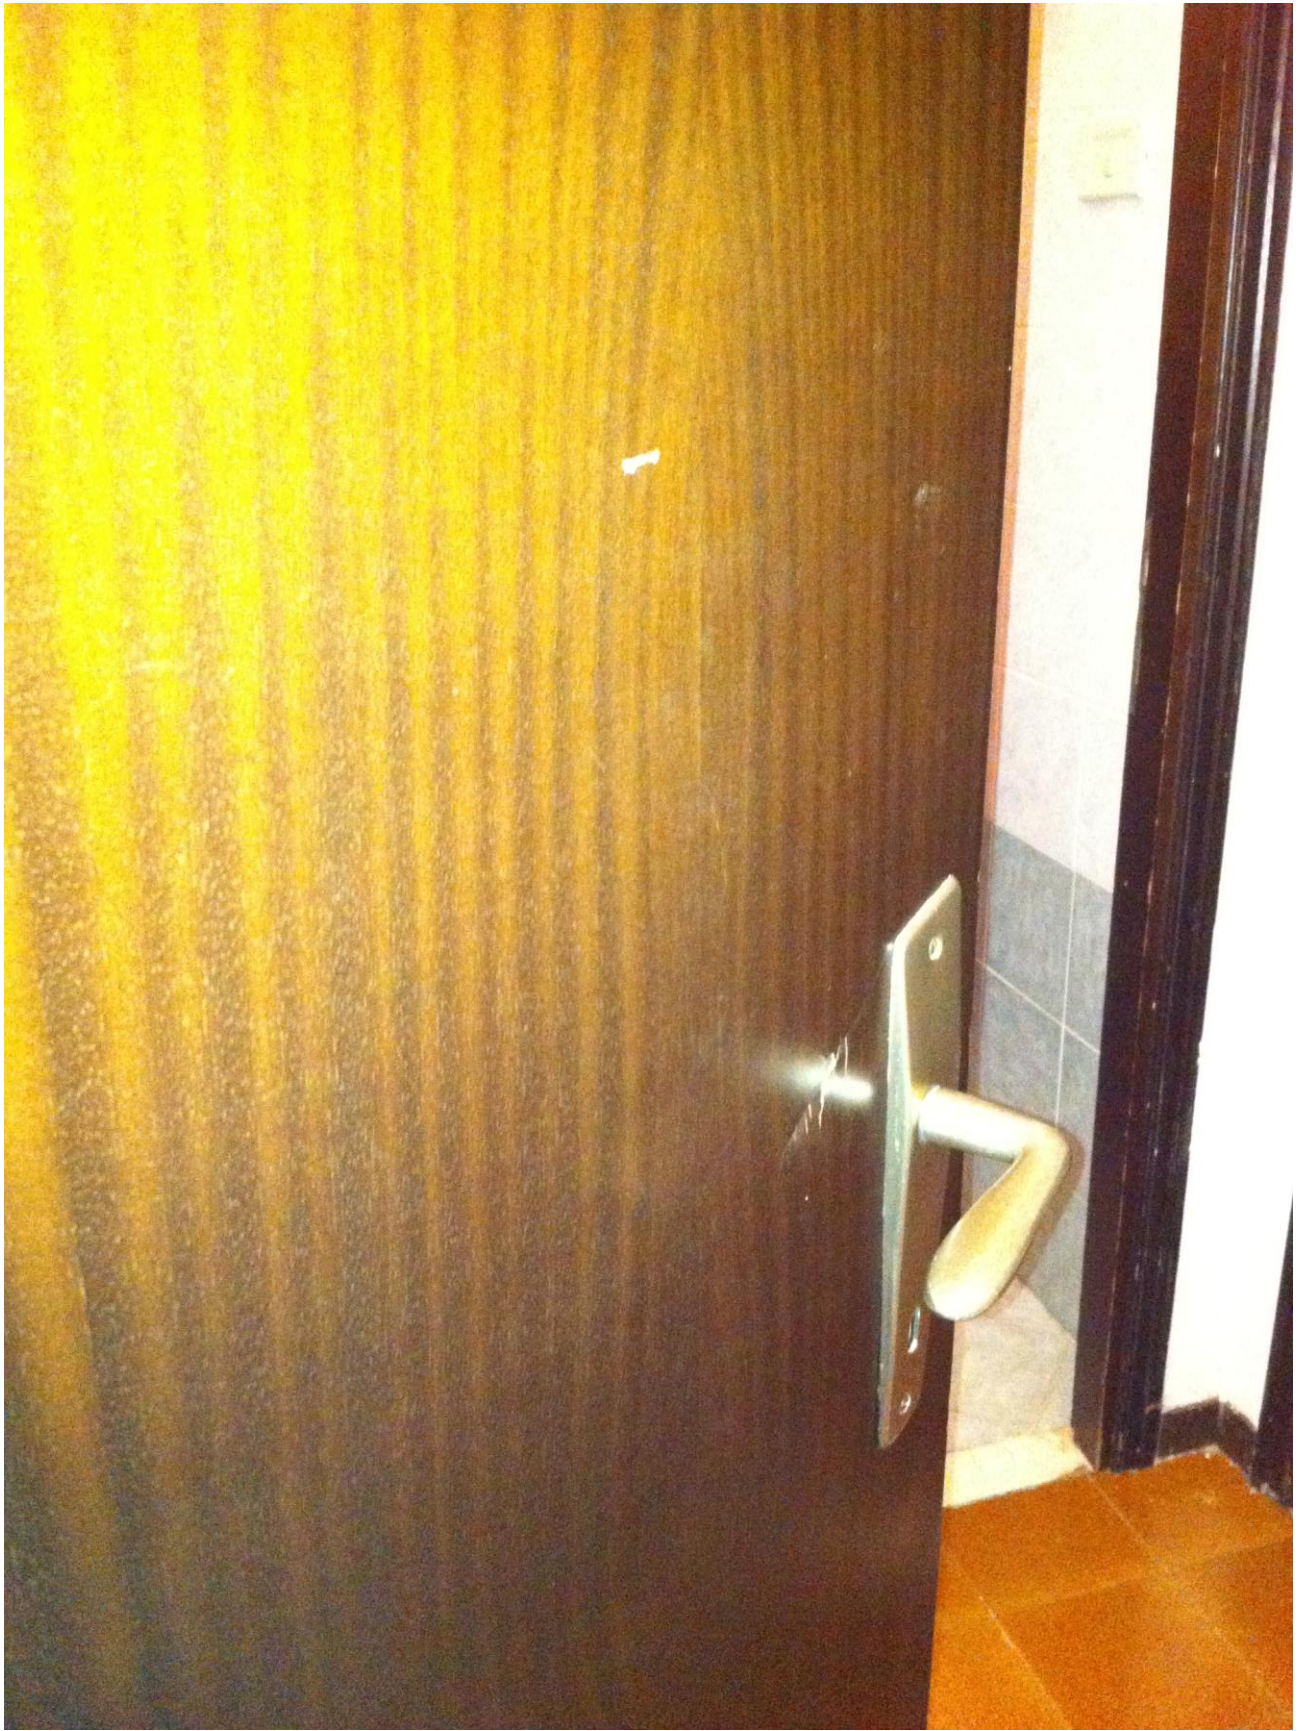
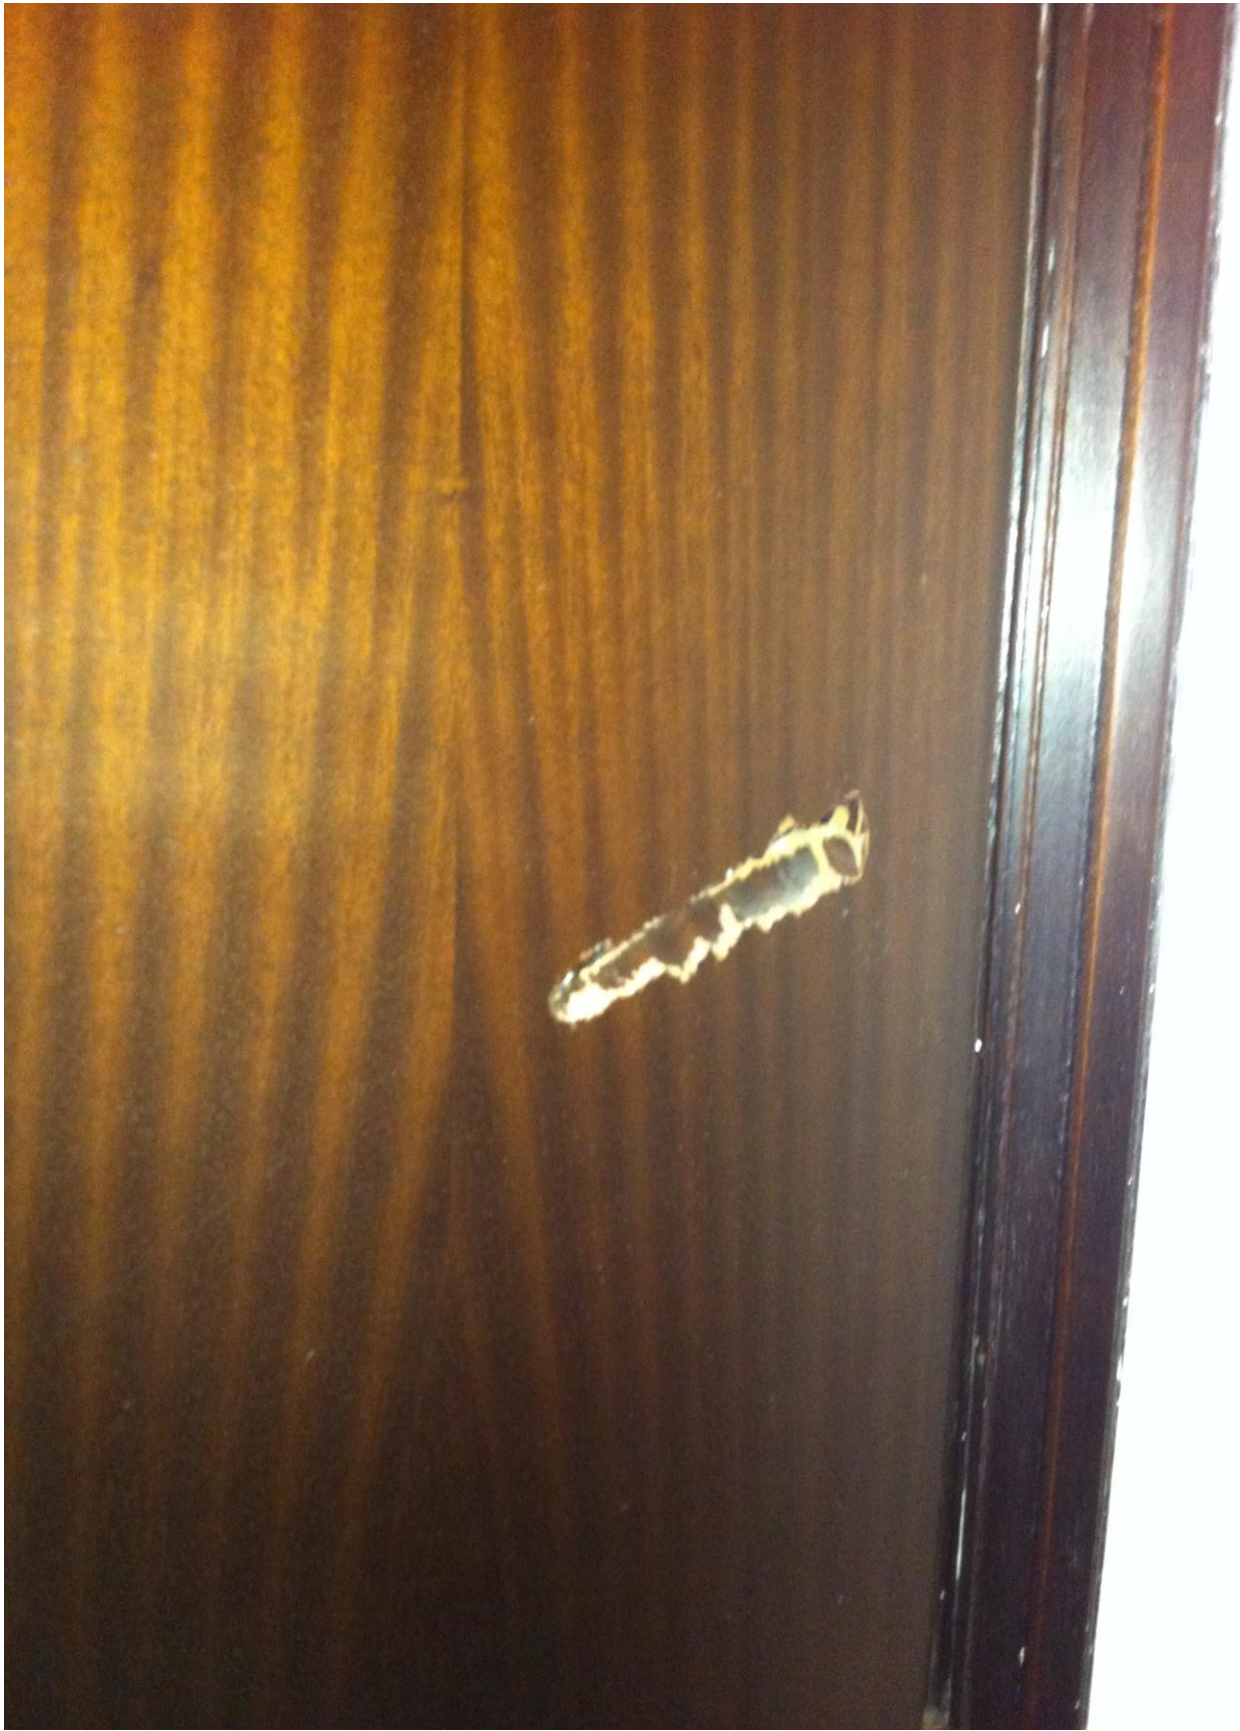
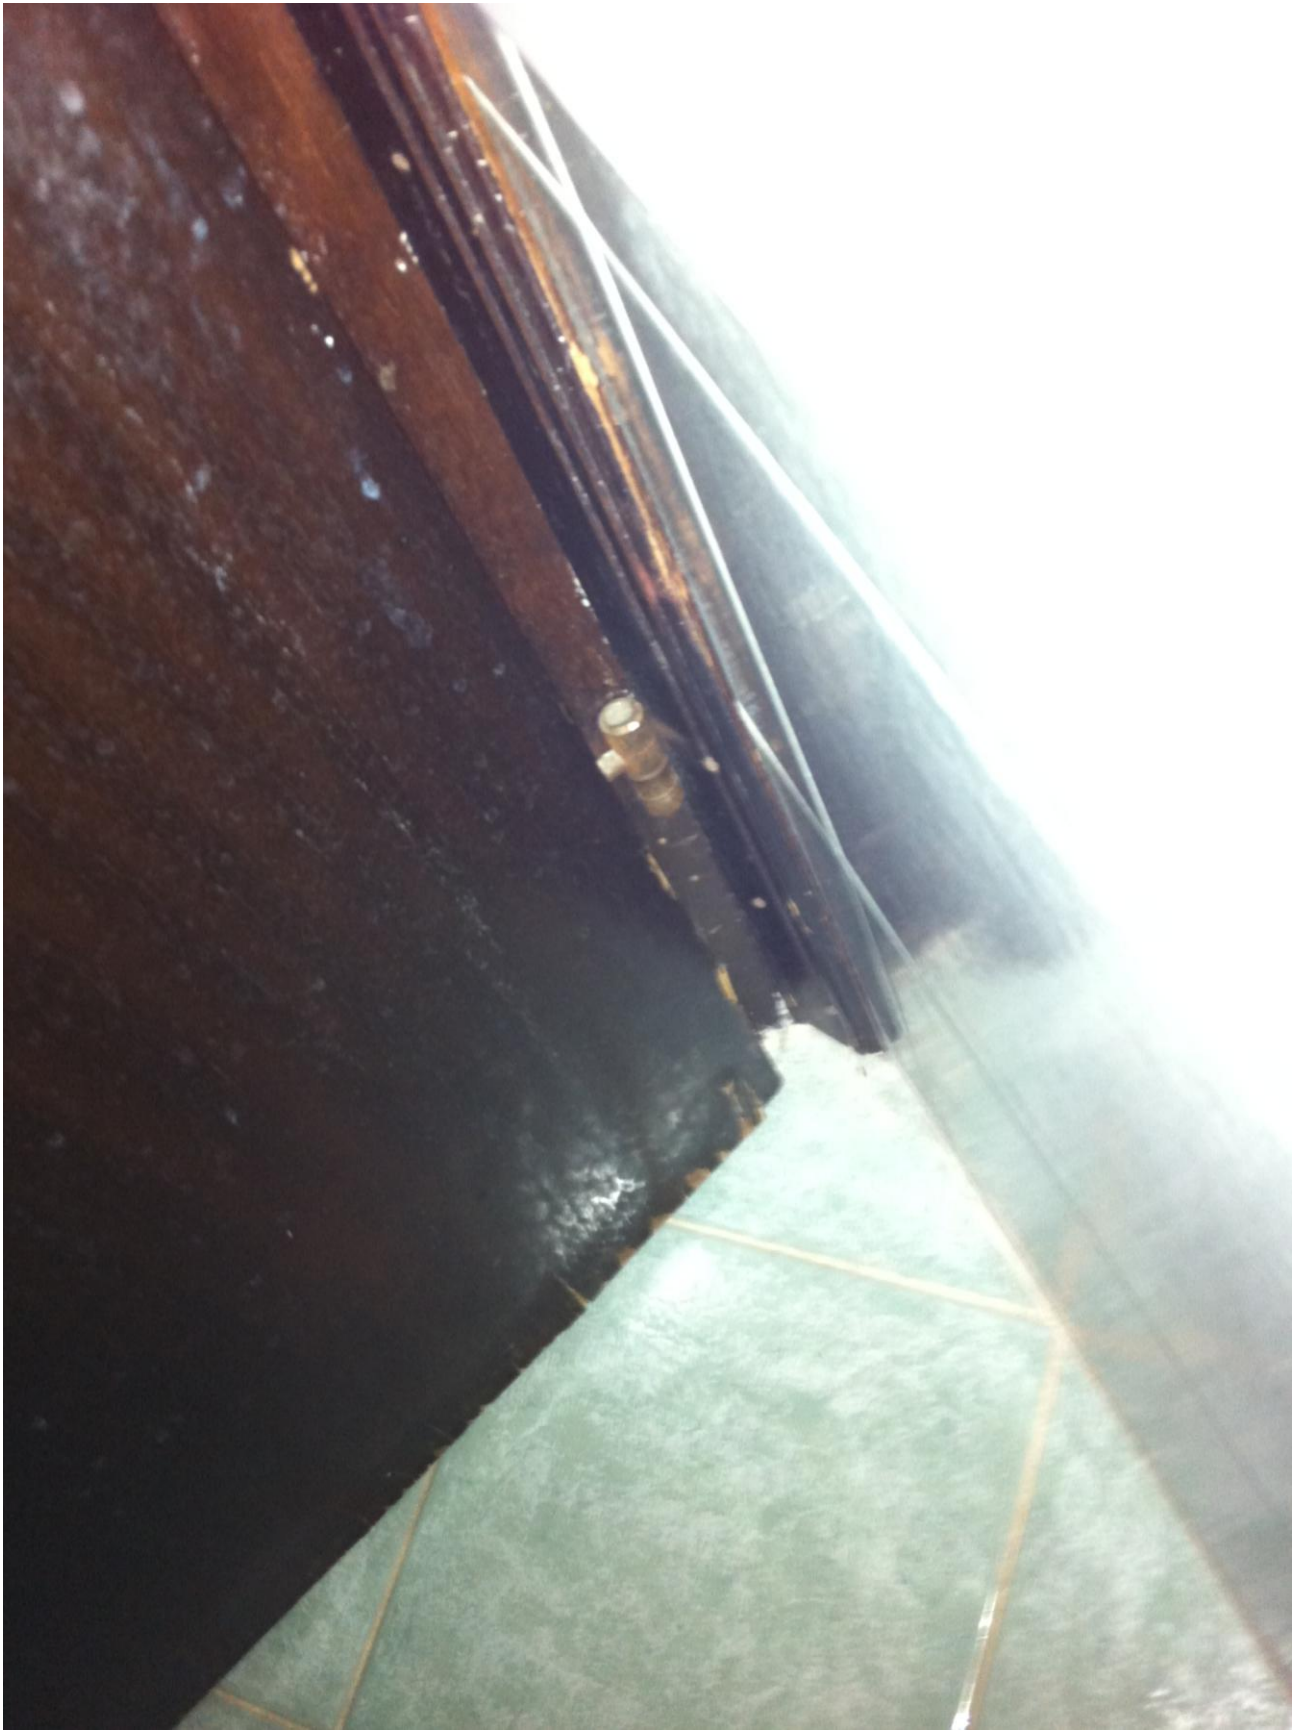
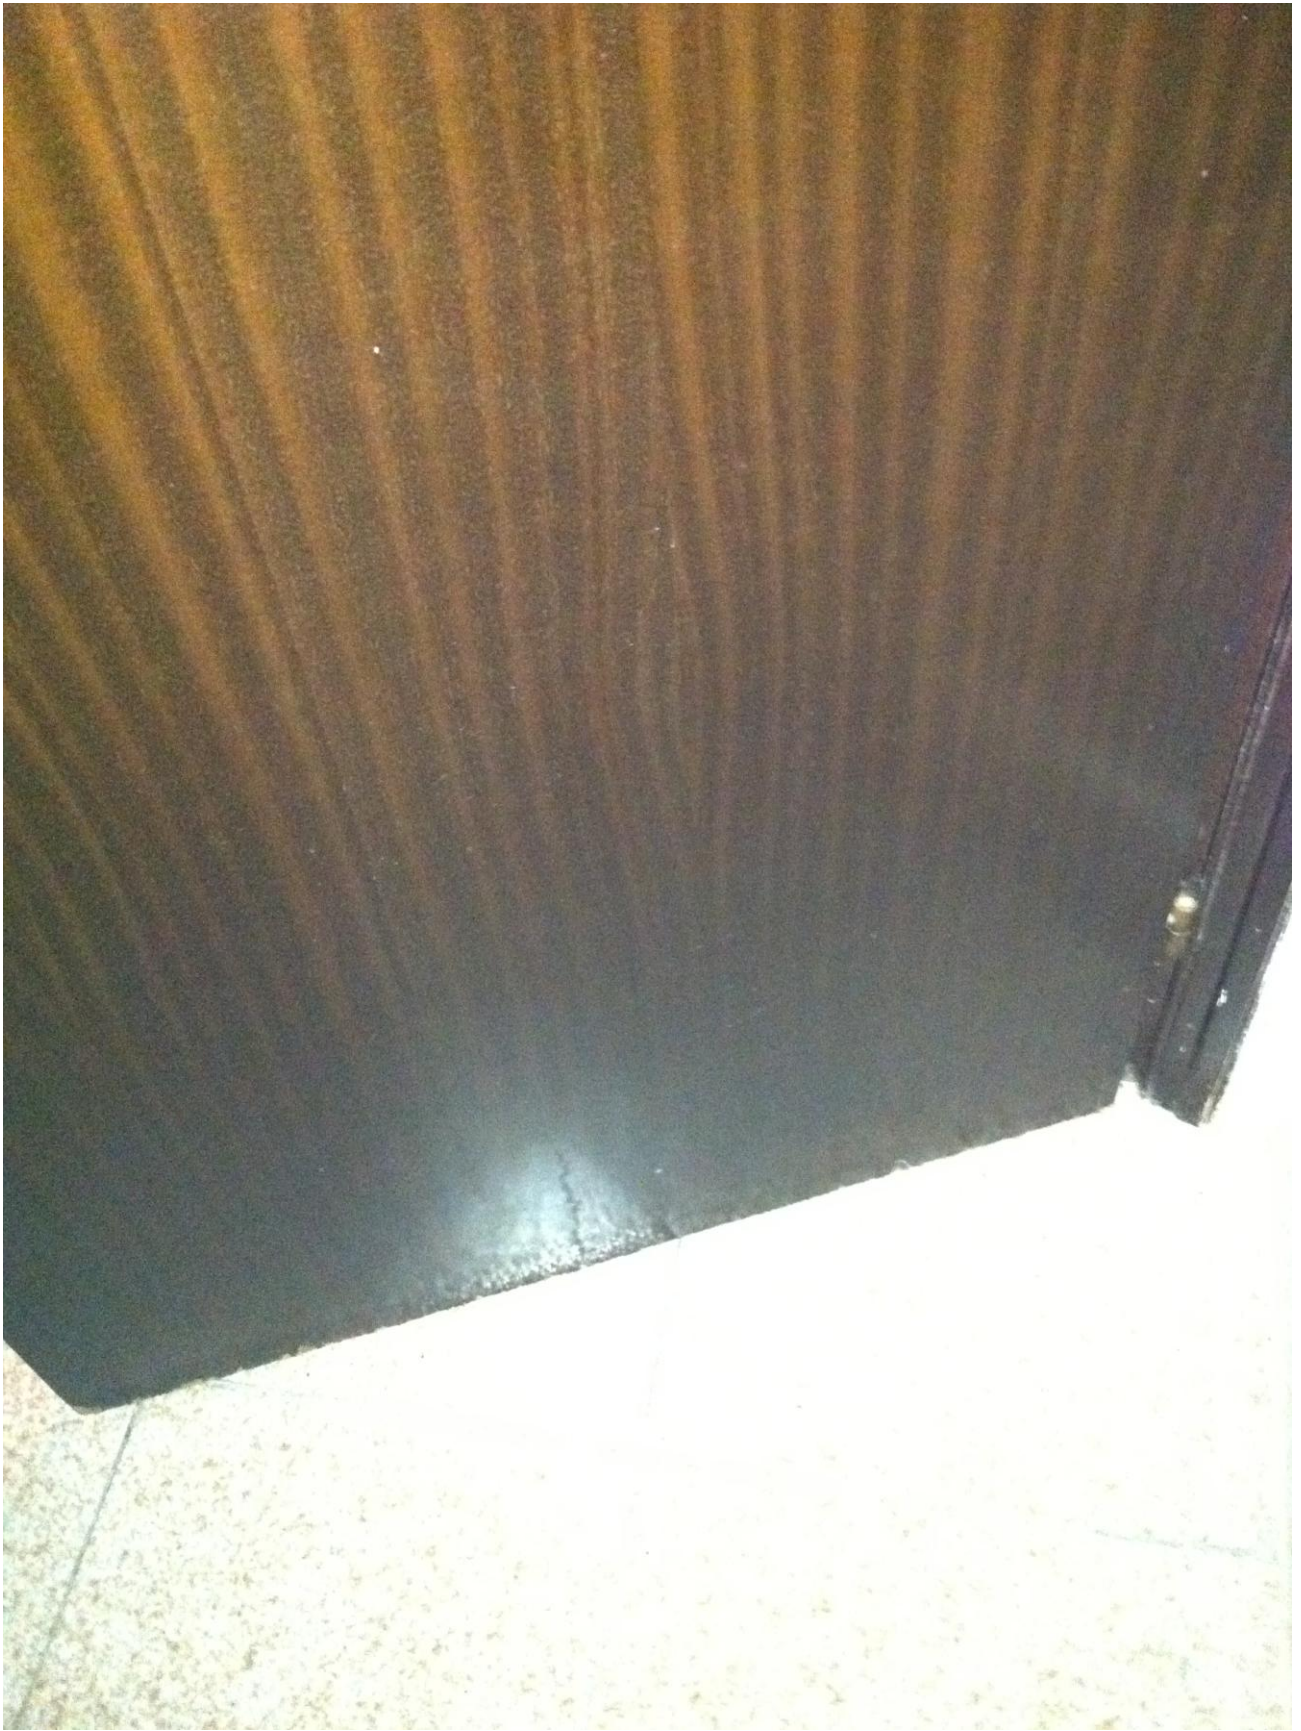
Documentazione fotografica Unità Abitativa

- o parte della pavimentazione è stata rinnovata in epoca non recente ed è del tipo ordinario mentre la restante parte è quella originaria; il rivestimento della cucina è stato rinnovato ed è del tipo ordinario;

- o la porta d'ingresso è stata sostituita con una rinforzata a serratura con cilindro europeo;
- o le porte interne sono quelle originarie e sono del tipo a legno tamburato verniciato e si presentano in uno stato conservativo **scadente** in quanto usurate e ormai vetuste;

- o gli infissi esterni sono quelli originari e sono del tipo in ferro zincato tinteggiati a fuoco e si presentano in uno stato conservativo **scadente** con problemi di tenuta agli agenti atmosferici;

- o i balconi, con parapetti in muratura e sovrastante copertura in travertino, necessitano di interventi di risanamento;
- o i servizi igienici sono stati rinnovati in epoca non recente (rifacimento della pavimentazione e dei rivestimenti, sostituzione dei sanitari e della rubinetteria).

In relazione ai parametri di riferimento della presente scheda, lo stato di conservazione dell'unità può essere ritenuto **mediocre** per le caratteristiche sopra descritte. Ciò comporta la necessità di interventi volti ad adeguare gli impianti alla vigente normativa ed a ripristinare la funzionalità pratica ed estetica degli elementi che compongono l'unità medesima.

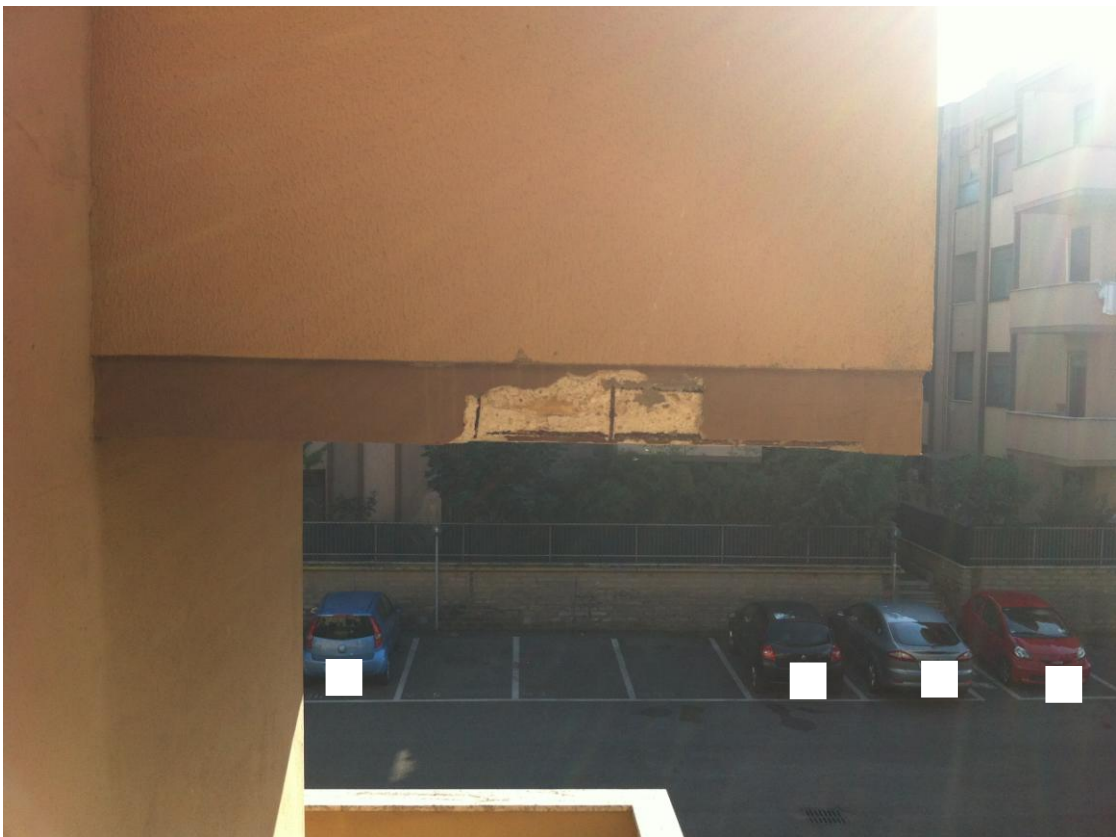
Esterno edificio

- o I prospetti esterni sono stati oggetto di ristrutturazioni in epoca non recente e si presentano in uno stato conservativo **scadente** a causa del distacco di parti di calcestruzzo degradato in corrispondenza di balconi e cordoli per la ruggine che forma il ferro sottostante. Inoltre, sono presenti alcune zone di sfaldamento dell'intonaco e altre con macchie di umidità.
