DIREZIONE DEL GENIO MILITARE PER LA MARINA –  
ROMA

RELAZIONE TECNICO – DESCRITTIVA  
PALAZZINA N. 25 - ALLOGGIO MRM 0342 -

CIAMPINO (RM) Via Mura dei Francesi, 195

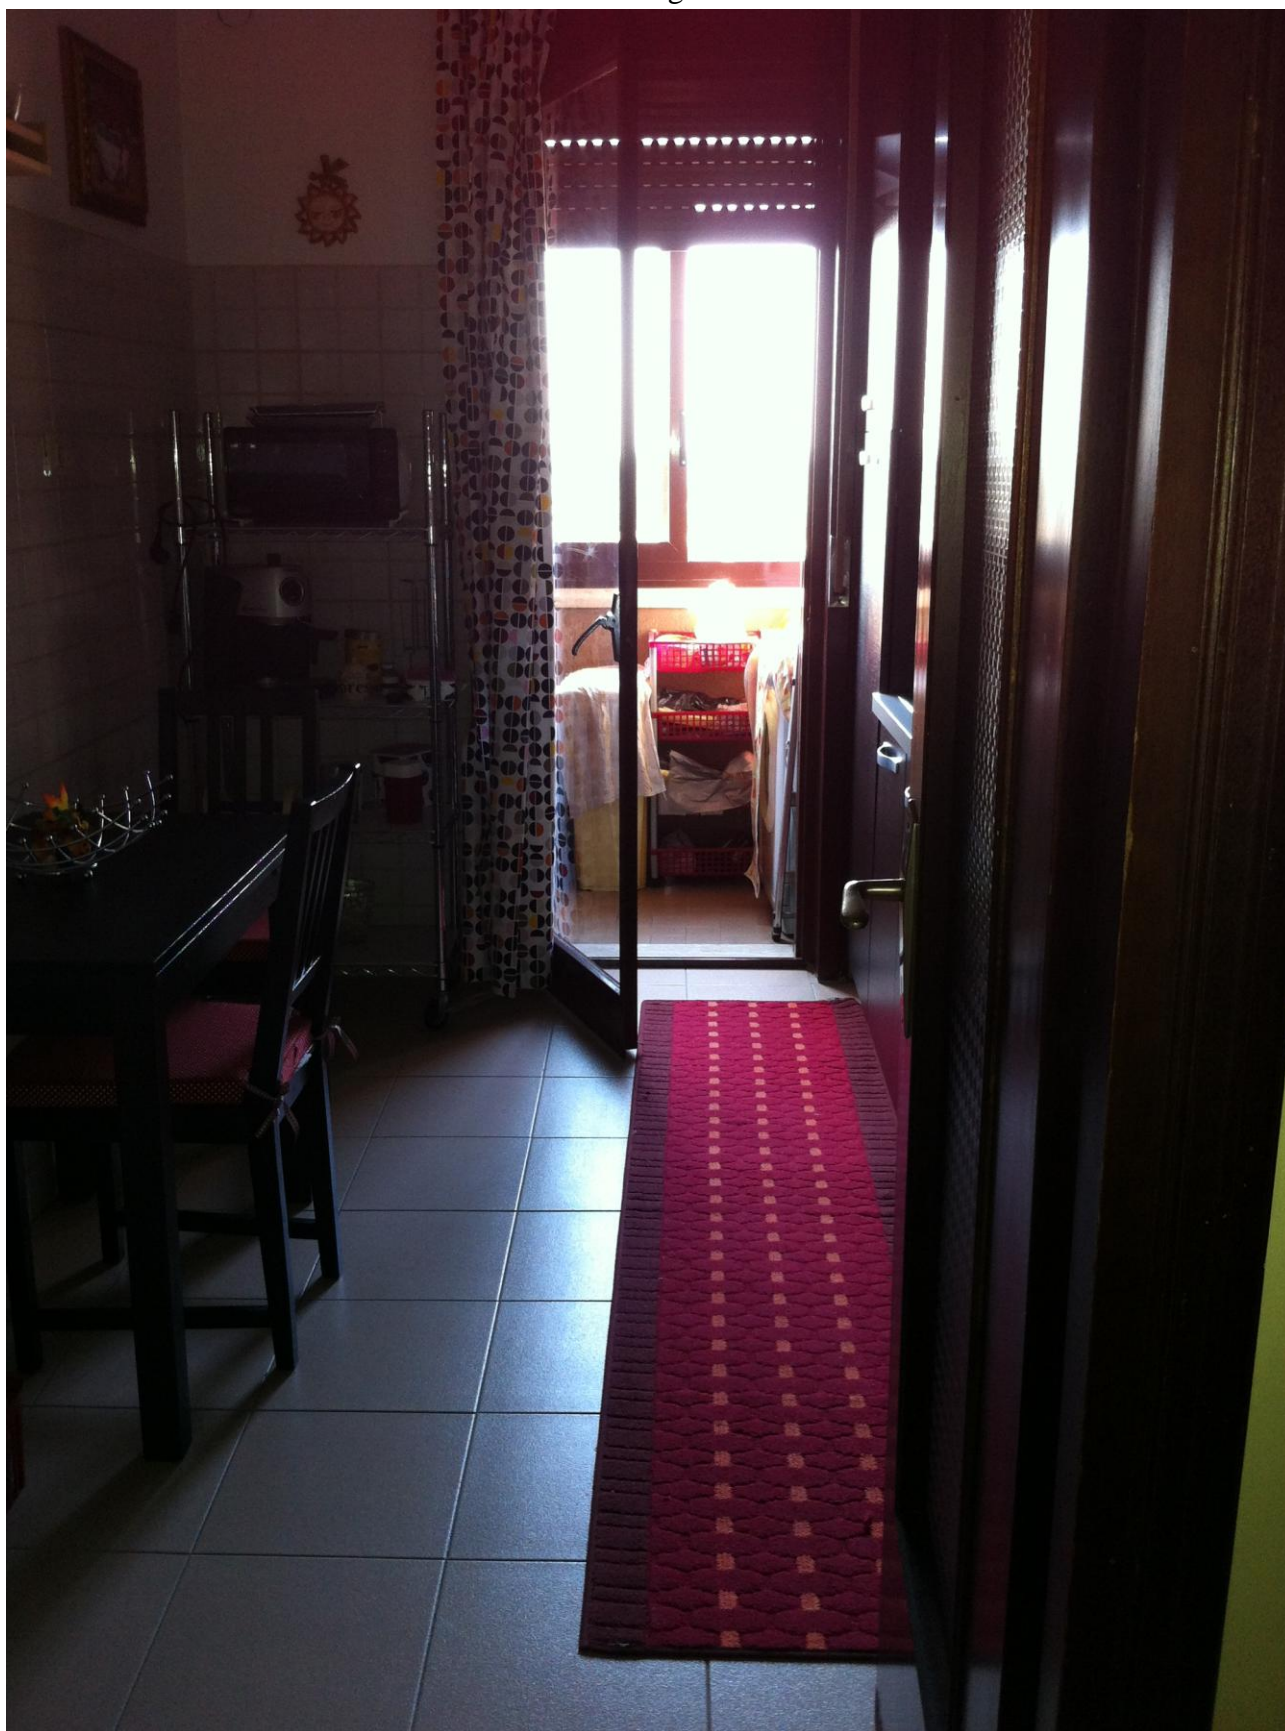
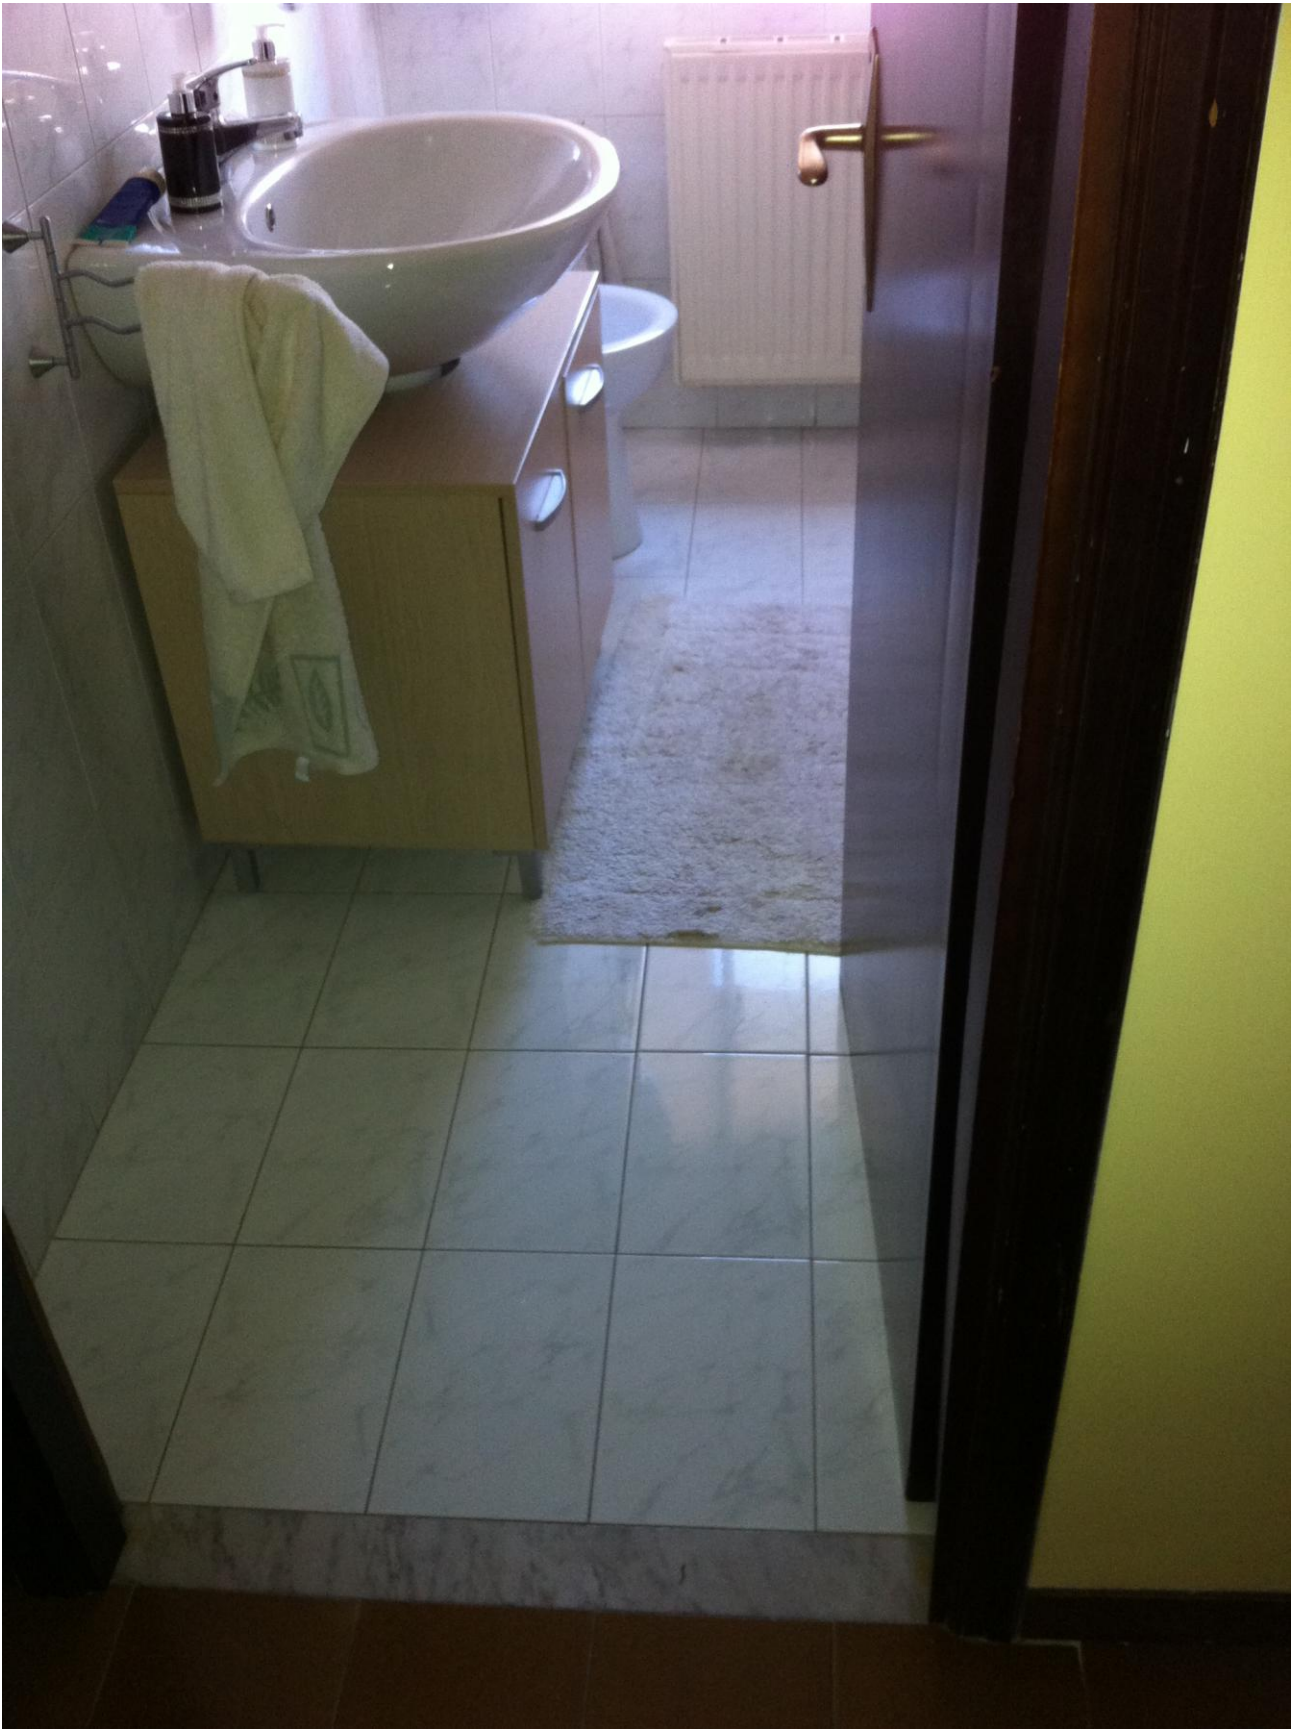
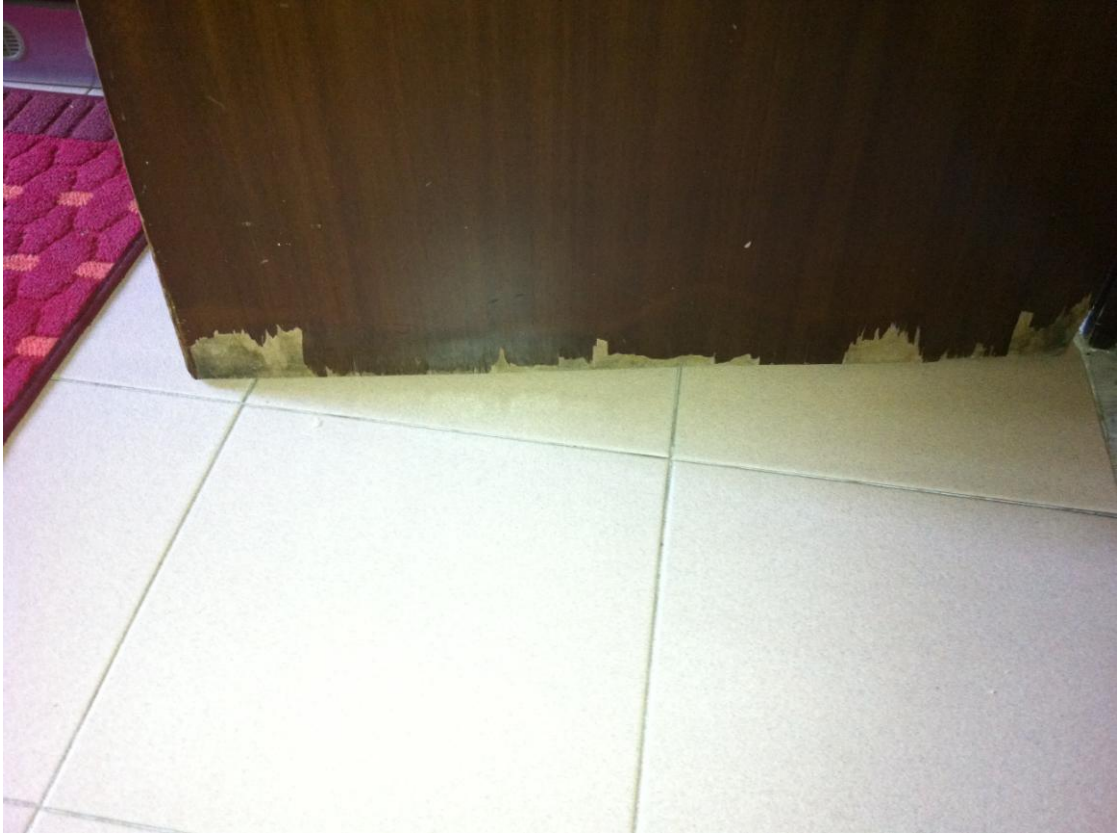
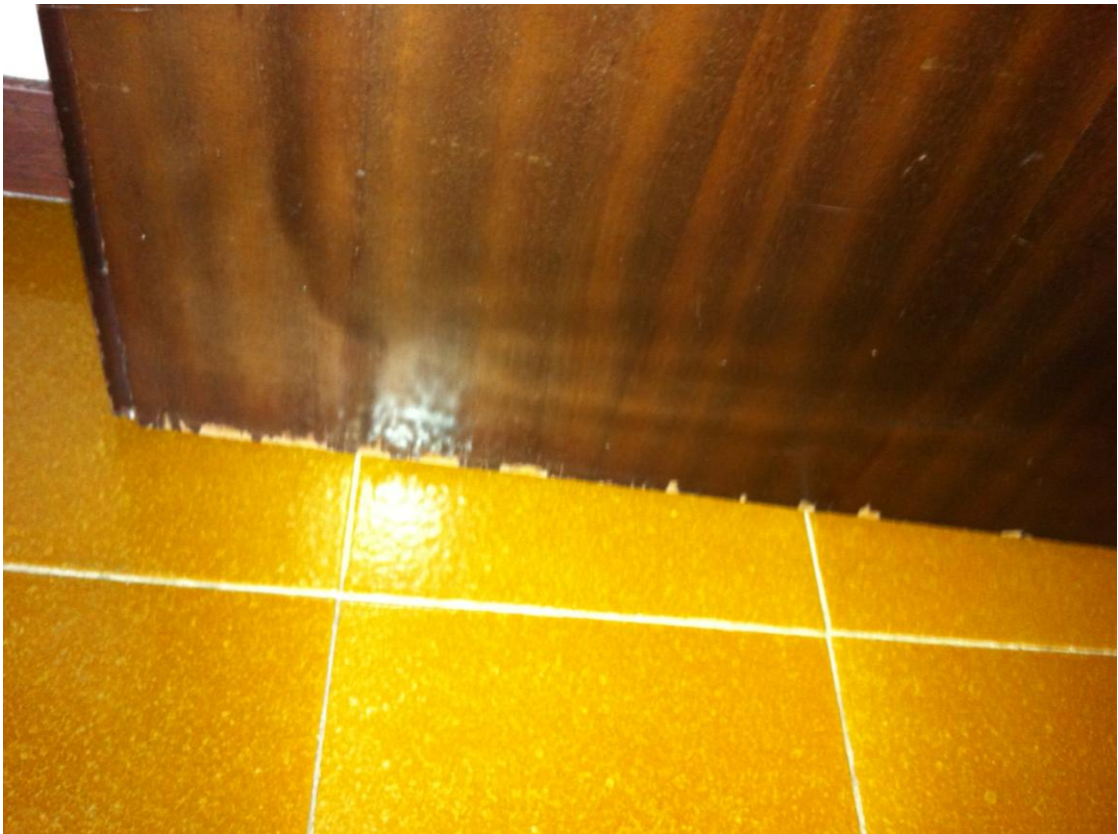
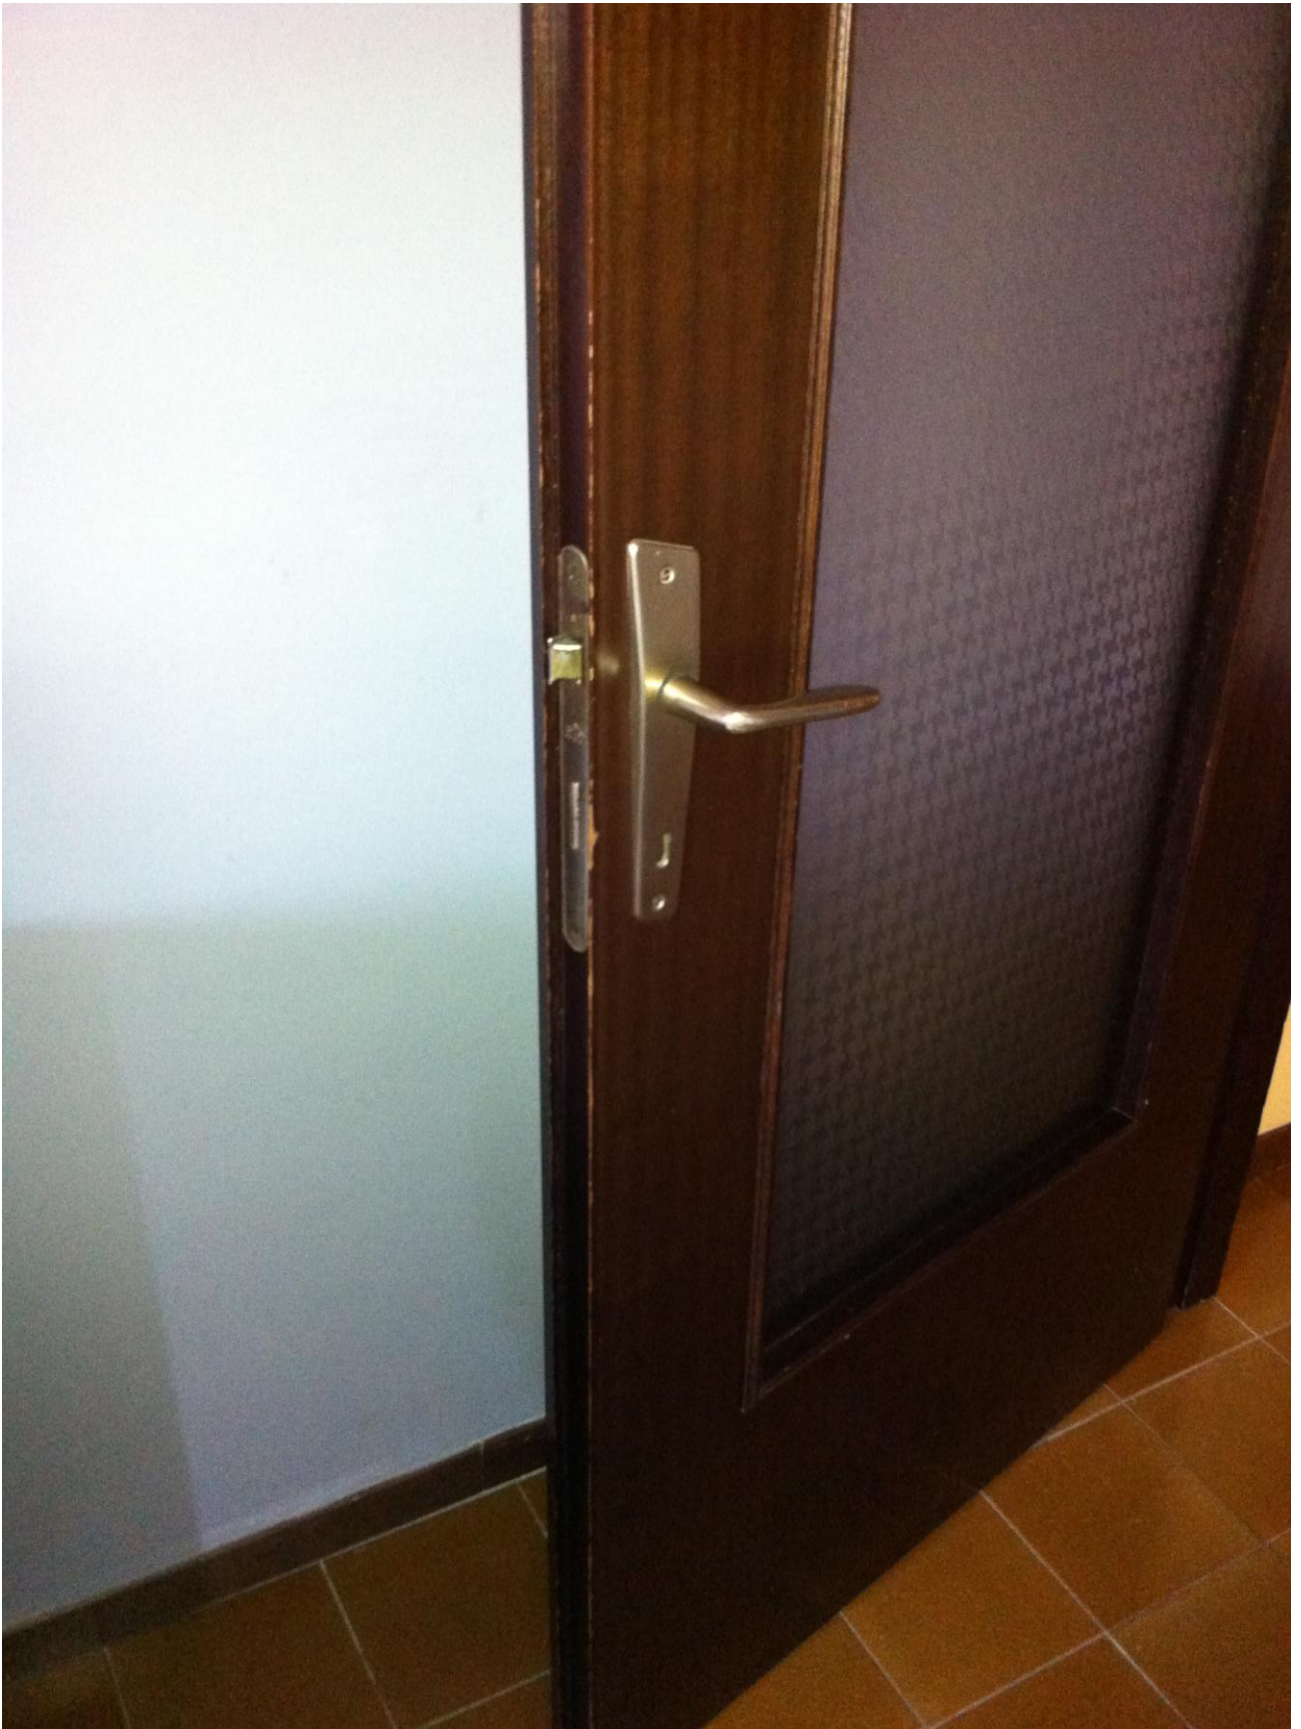
Documentazione fotografica Unità Abitativa

- o la pavimentazione dell'unità abitativa è quella originaria ed è del tipo ordinario mentre la pavimentazione ed il rivestimento della cucina sono stati rinnovati in epoca non recente e sono entrambi del tipo ordinario;
- o la porta d'ingresso è stata sostituita con una rinforzata a serratura con cilindro europeo;
- o le porte interne sono quelle originarie e sono del tipo a legno tamburato verniciato e si presentano in uno stato conservativo **scadente** in quanto usurate e ormai vetuste;
- o gli infissi esterni sono quelli originari e sono del tipo in ferro zincato tinteggiati a fuoco e si presentano in uno stato conservativo **scadente** con problemi di tenuta agli agenti atmosferici;
- o i balconi, con parapetti in muratura e sovrastante copertura in travertino, necessitano di interventi di risanamento;
- o i servizi igienici: sono stati rinnovati i sanitari e la rubinetteria

In relazione ai parametri di riferimento della presente scheda, lo stato di conservazione dell'unità può essere ritenuto **mediocre** per le caratteristiche sopra descritte. Ciò comporta la necessità di interventi volti ad adeguare gli impianti alla vigente normativa ed a ripristinare la funzionalità pratica ed estetica degli elementi che compongono l'unità medesima.

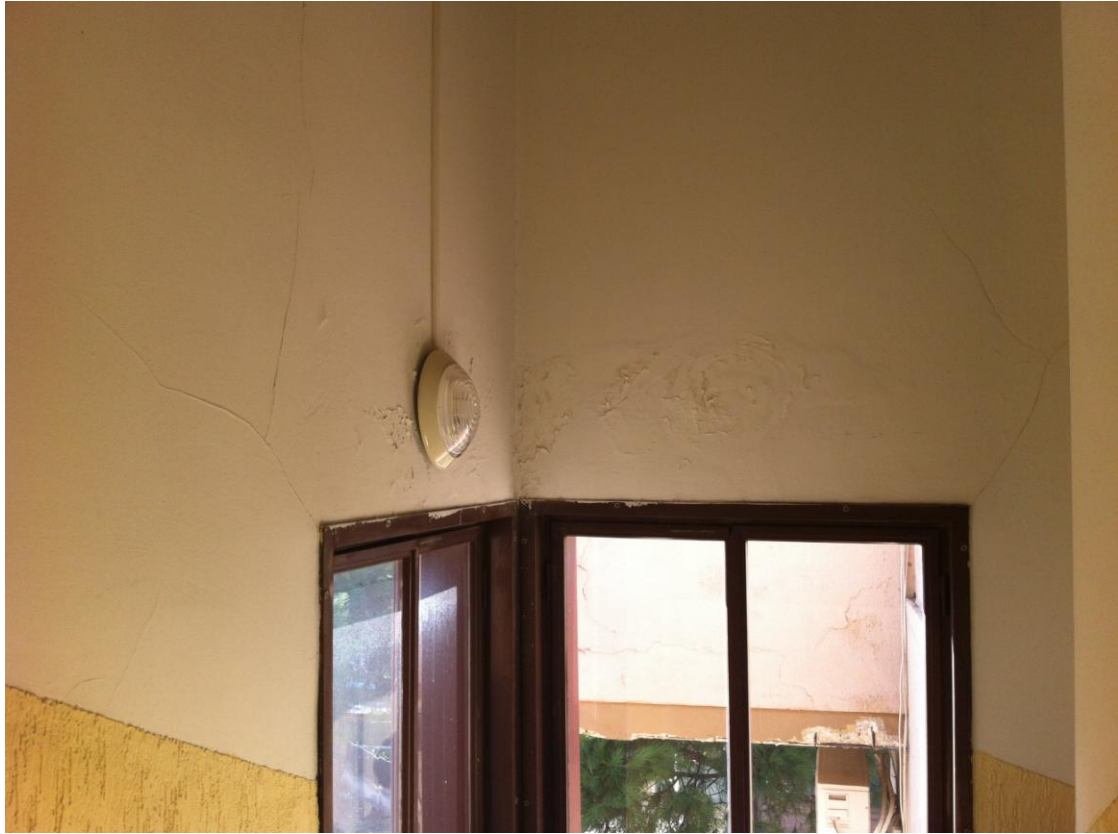
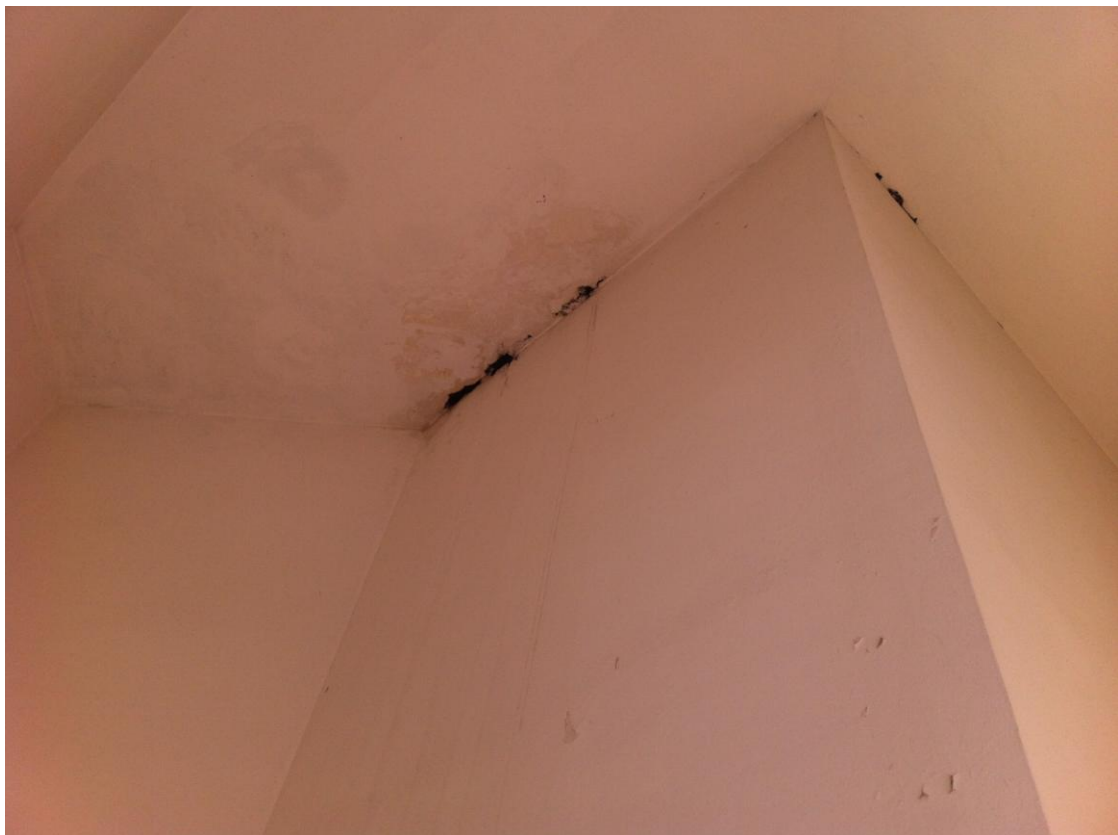
Parti comuni

- o parti comuni: la pavimentazione delle scale e dei piani intermedi è quella originaria; le pareti presentano, in alcuni punti, crepe e macchie di umidità che richiedono interventi di risanamento; gli infissi sono quelli originari con problemi di tenuta agli agenti atmosferici; il piano interrato non è rifinito.

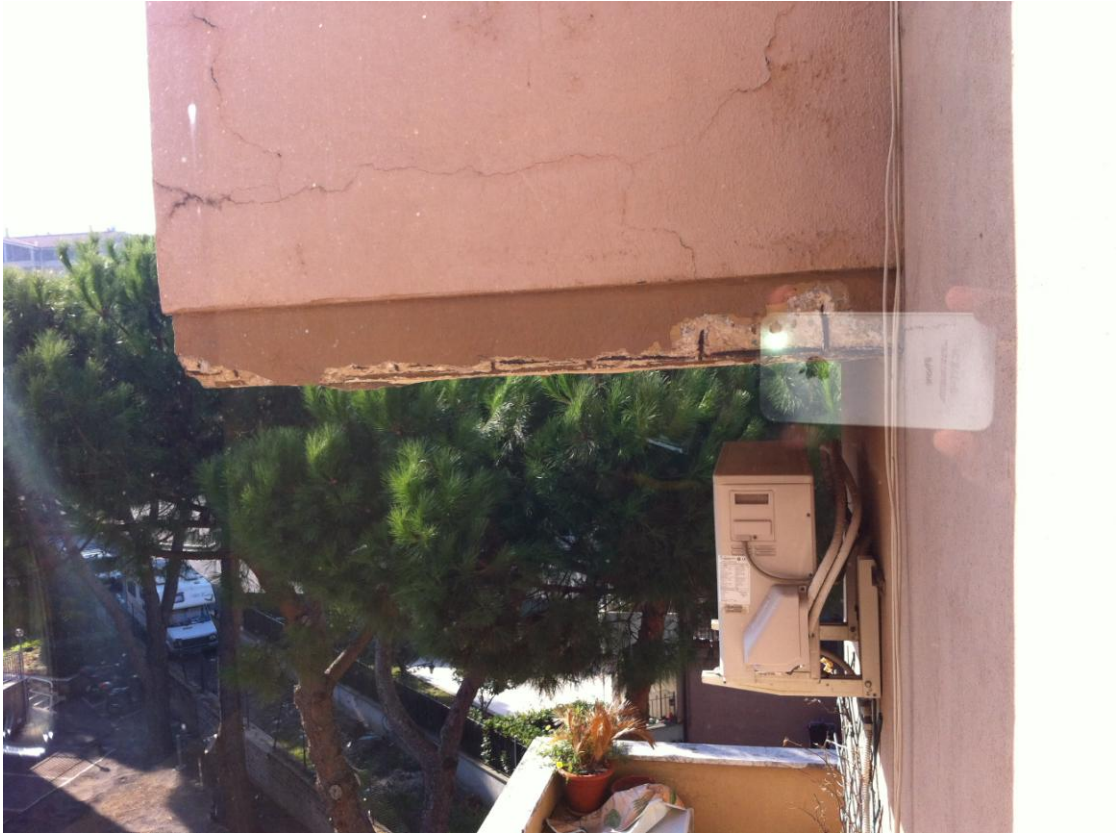
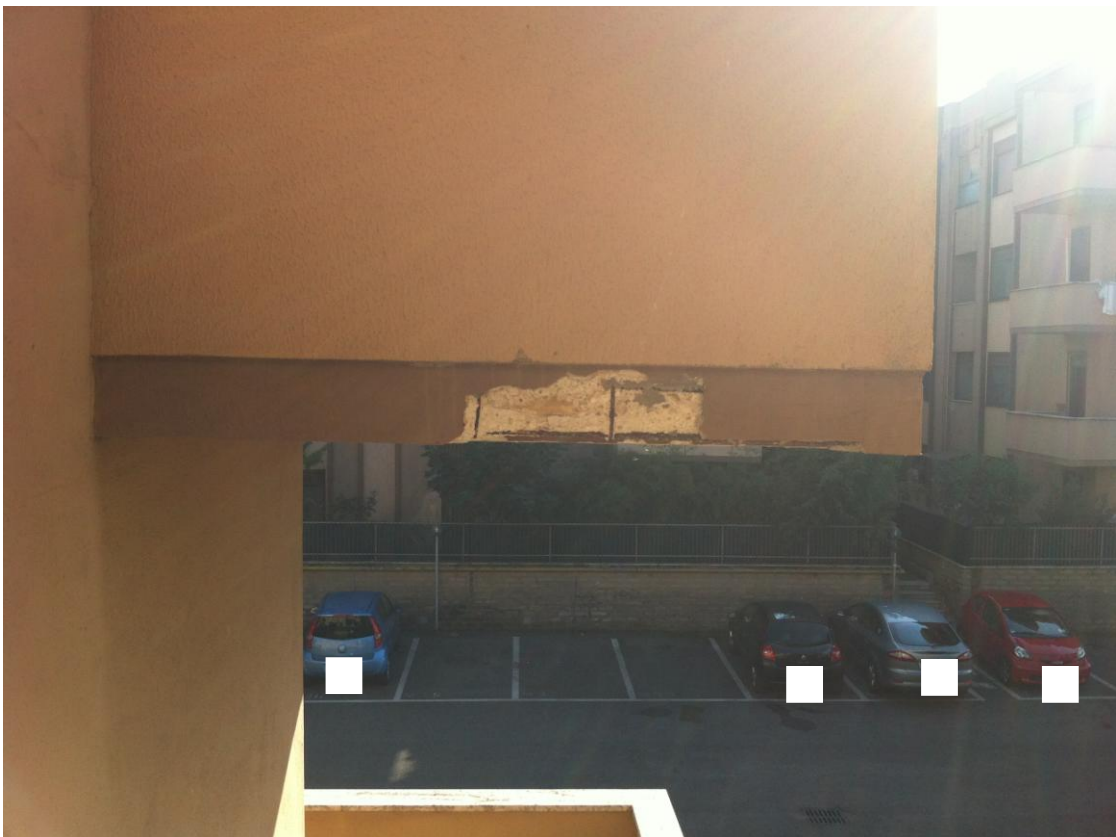
Esterno edificio

- o I prospetti esterni sono stati oggetto di ristrutturazioni in epoca non recente e si presentano in uno stato conservativo **scadente** a causa del distacco di parti di calcestruzzo degradato in corrispondenza di balconi e cordoli per la ruggine che forma il ferro sottostante. Inoltre, sono presenti alcune zone di sfaldamento dell'intonaco e altre con macchie di umidità.
