1° REPARTO INFRASTRUTTURE TORINO

RELAZIONE TECNICO - DESCRITTIVA

Via Cavour,41

ALESSANDRIA

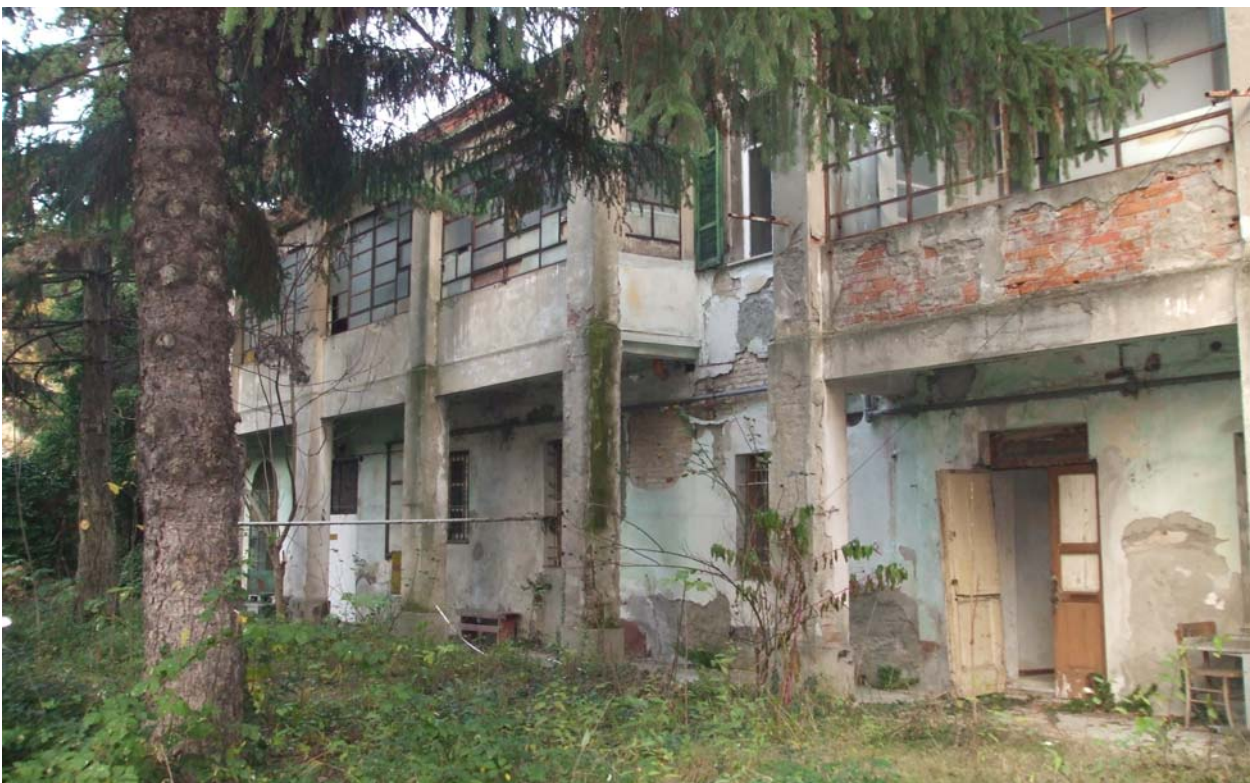
Prospetto interno

Il prospetto della facciata interna presenta dei distacchi di intonaco e lesioni/fessurazioni su tutta la superficie. La struttura della veranda (che si estende dal piano primo al secondo) chiusa con infissi in ferro e vetro, realizzata in epoca più recente, presenta dei fenomeni di “scoppio del calcestruzzo”.

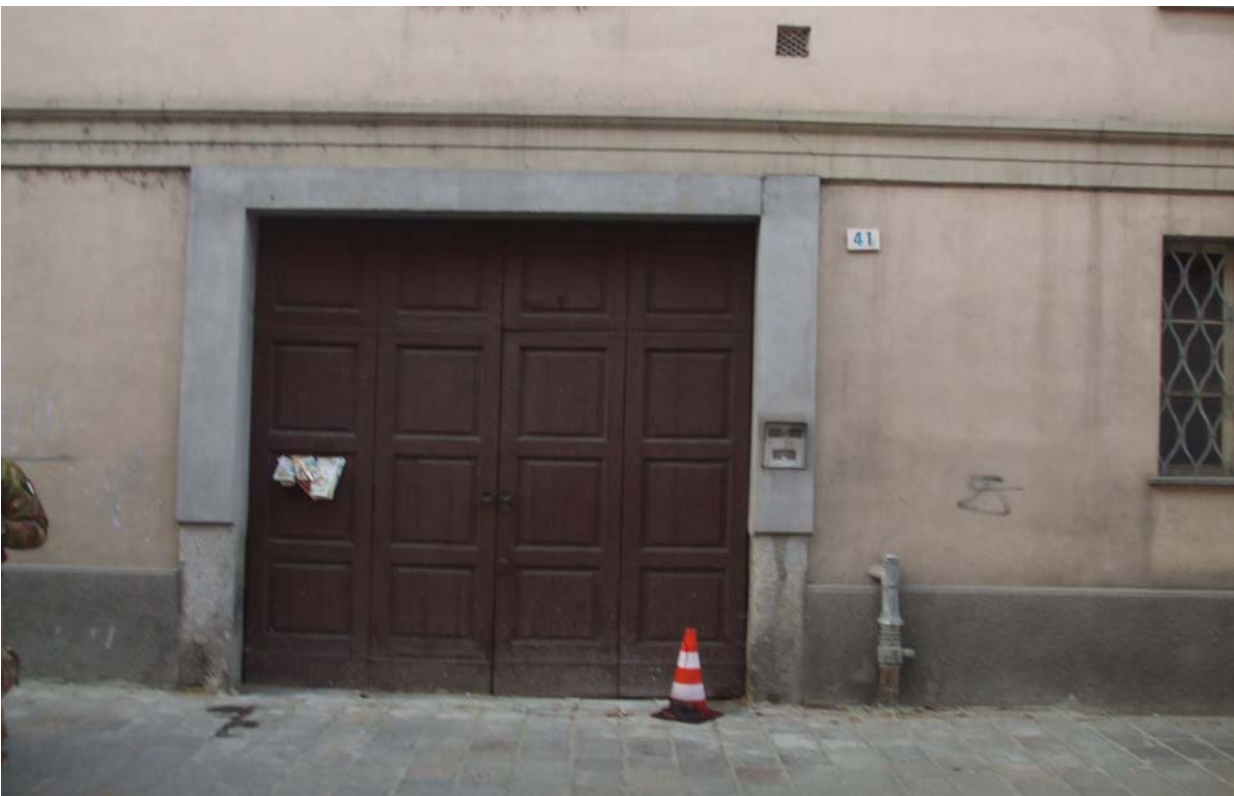
Prospetto esterno – ingresso

Il complesso è dotato di un accesso carraio/ pedonale (parte comune) , su via Cavour, in pessimo stato manutentivo .Le parti in comuni sono costituite (oltre dall'accesso carraio) dalla centrale termica e dal cortile interno. Il locale centrale termica , in pessime condizione manutentive, è sito al piano terra è accessibile dal pozzo scala secondario, (la caldaia posizionata all'interno del locale è inefficiente e non conforme con le disposizioni legislative vigenti). Stato manutentivo pessimo. Il

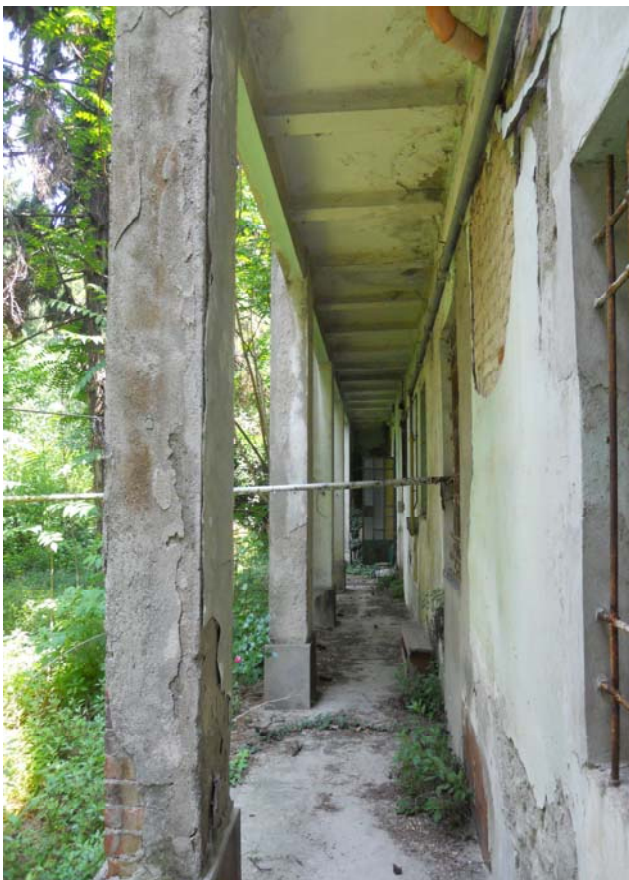
porzione prospetto interno sottostante veranda

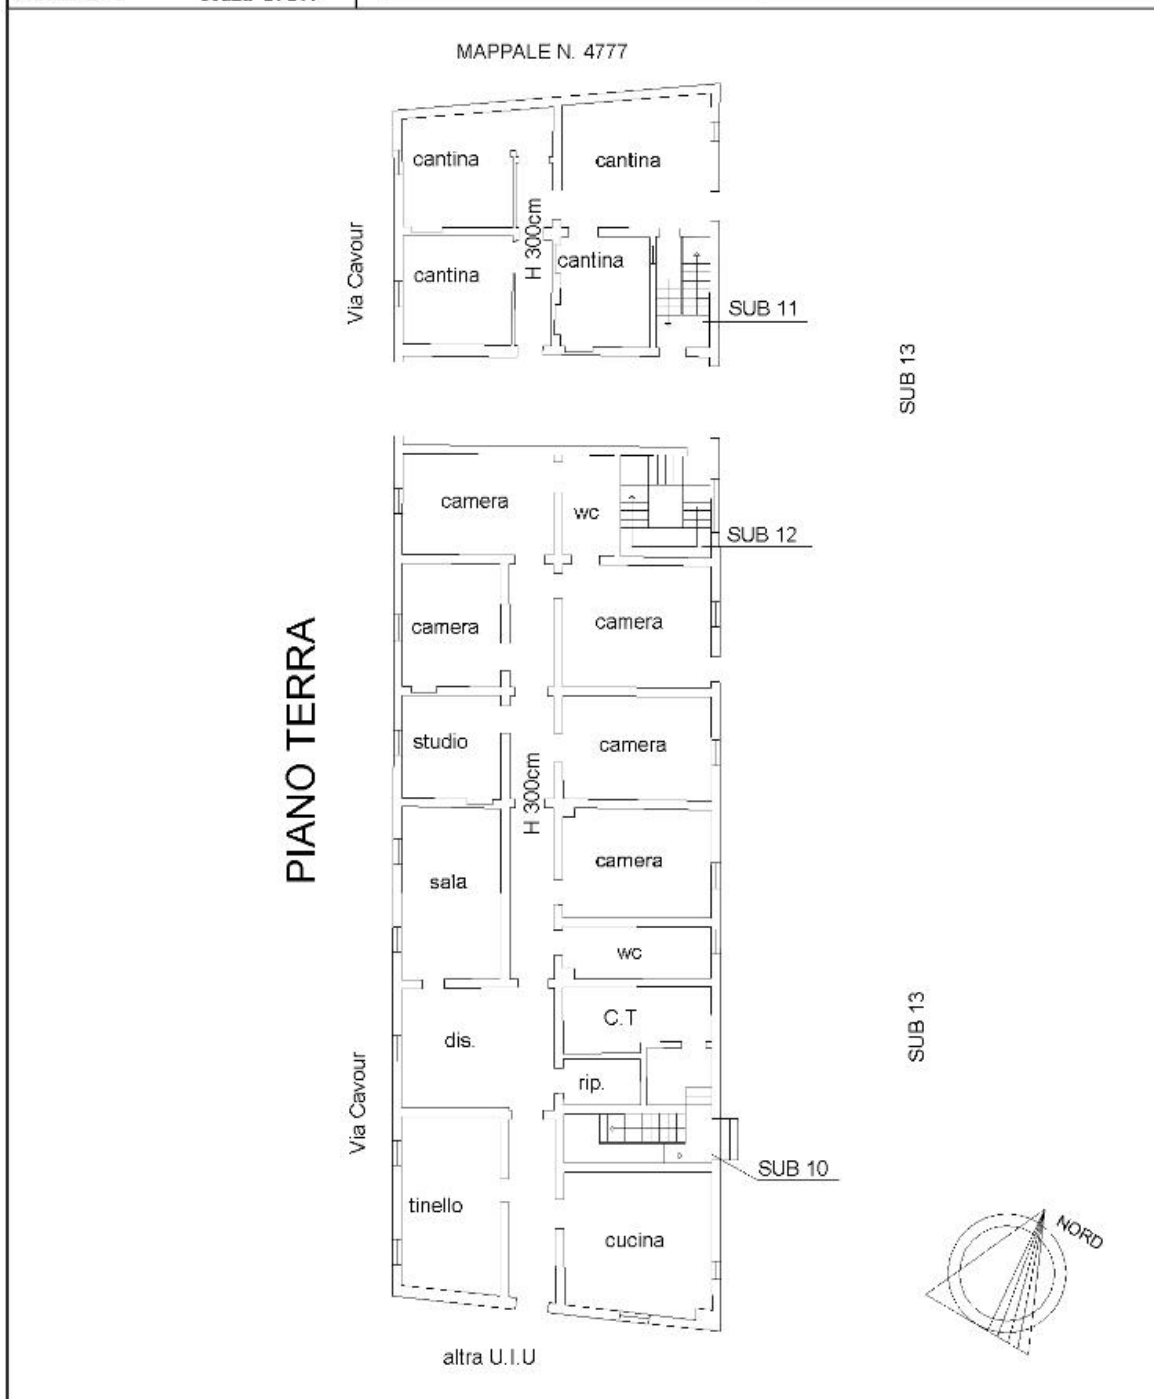
Scheda n. 1 Scala 1:200

Dichiarazione protocollo n. _____ del _____	
Planimetria di u.i.u. in Comune di Alessandria	
Via Cavour	civ. 41
Identificativi Catastali:	Compilata da: Menino Marco
Sezione:	Iscritto all'albo: Geometri
Foglio: 268	Prov. Alessandria
Particella: 4778	N. 1759
Subalterno: 1
