**RELAZIONE TECNICO - DESCRITTIVA**

**Alloggio codice EUD0338**

**Via Gortani, 60- UDINE (UD)**

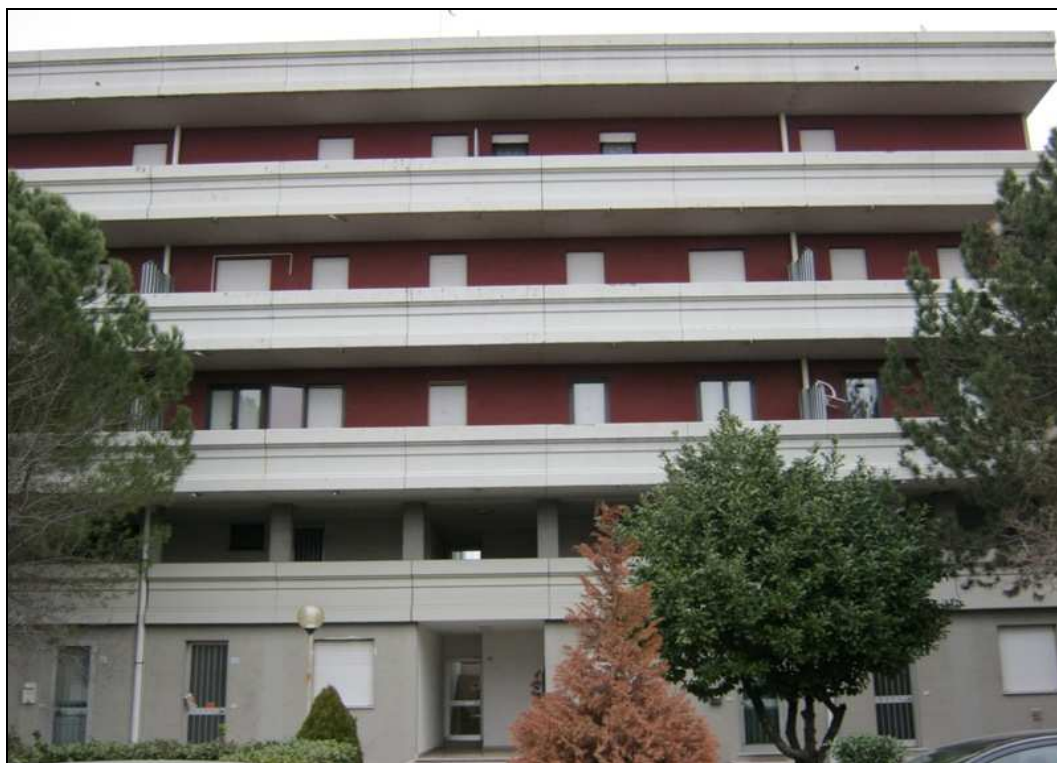
*Foto 3 – Particolare fotografico dal quale si evincono alcune le caratteristiche architettoniche della facciata principale.*

- Piano scantinato adibito a locali deposito e garage;
- Tre/quattro piani con destinazione alloggiativa (Foto 3);
- Tetto a falde in latero cemento con rivestimento in guaina bituminosa.

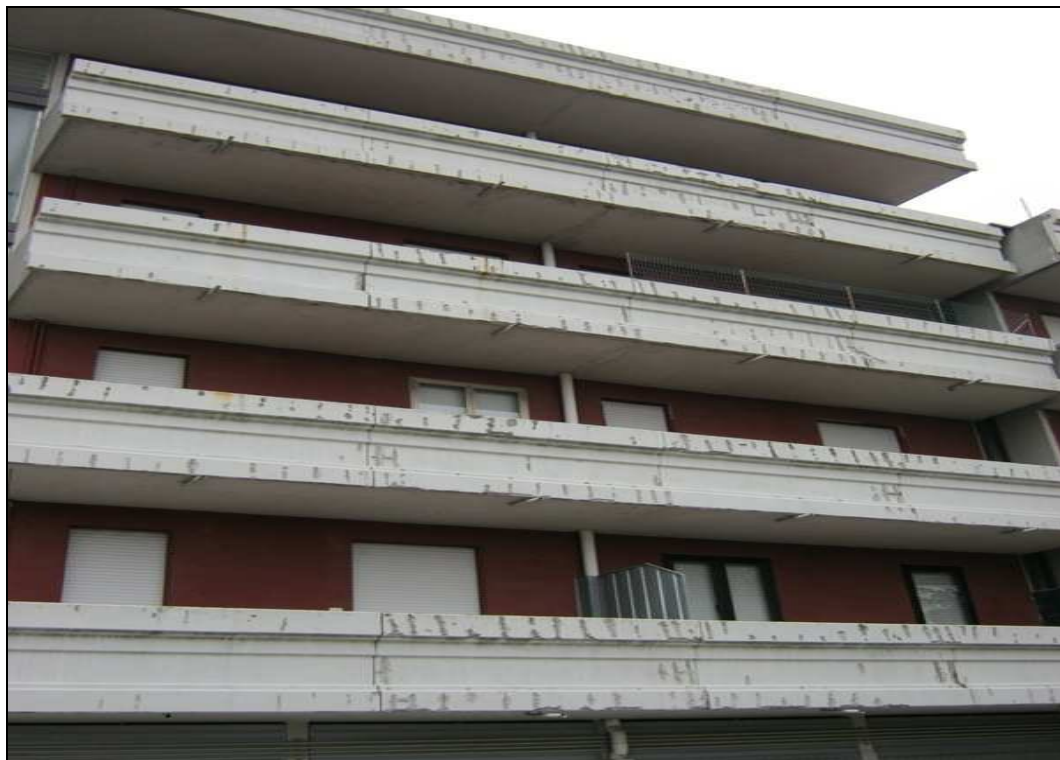
Le facciate esterne dell'edificio sono rifinite con intonaco pitturato mentre tutti i balconi sono caratterizzati da un generale cedimento del copri ferro con conseguente carbonatazione. Tale cedimento ha comportato uno scadente stato conservativo delle facciate. (Foto 4 e 5).

*Foto 4 - Particolare fotografico dal quale si evince lo stato conservativo delle facciate esterne, in particolare del cedimento di copri ferro dei balconi.*

- *Prospetti esterni*: Lo stato conservativo generale delle facciate esterne è scadente. Il totale delle superfici deteriorate è superiore al 10% della superficie complessiva, ciò dovuto principalmente ai fenomeni di carbonatazione presenti sui balconi;
- *Impianto elettrico e citofonico*: scadenti condizioni in quanto l'impianto elettrico e citofonico esistente non rispetta la normativa vigente in materia.

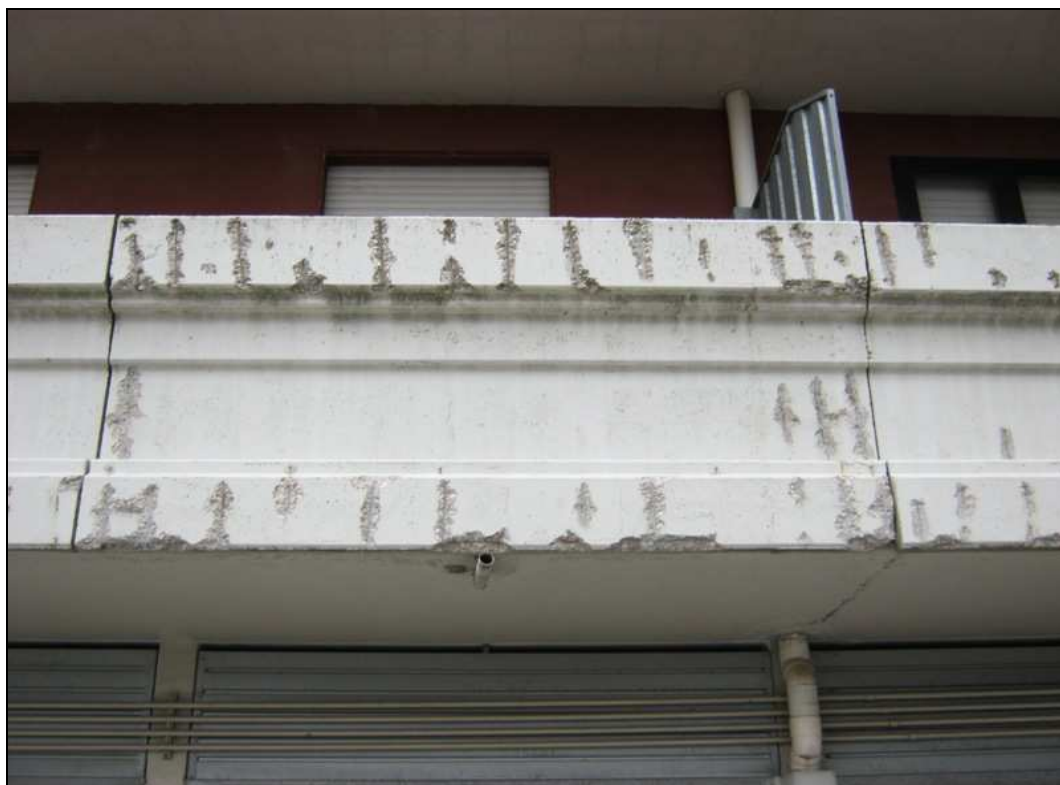
*Foto 5 - Particolare fotografico dal quale si evince lo stato conservativo del copri ferro presente nei balconi.*

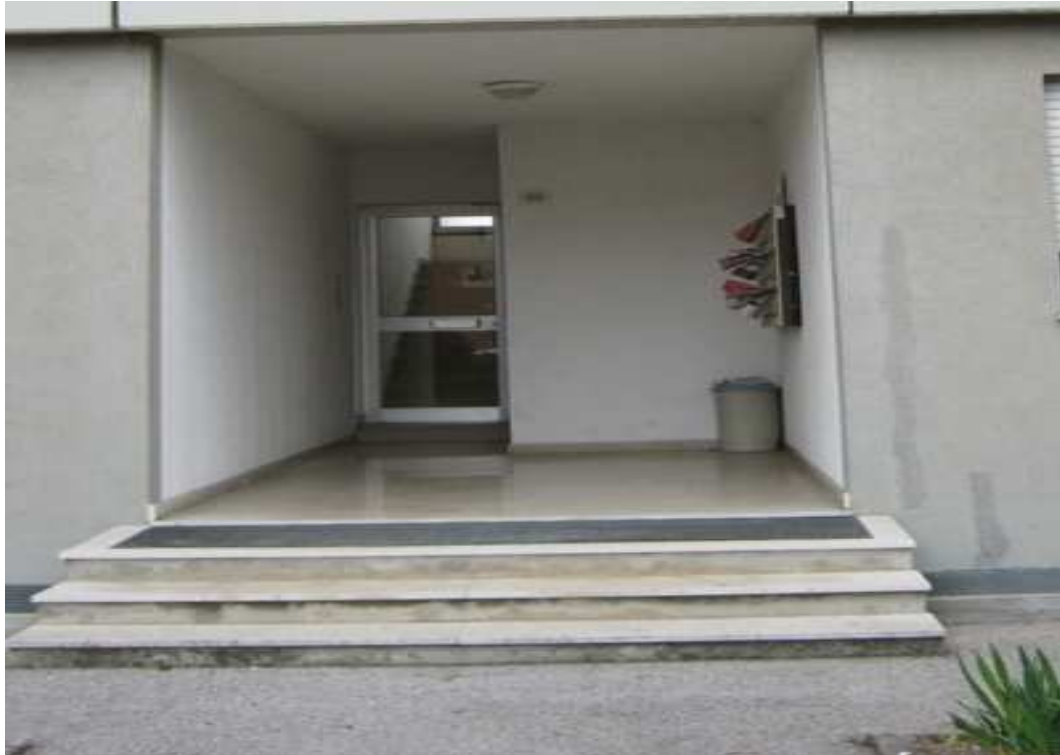
Gli infissi esterni delle parti comuni sono costituiti da un telaio in alluminio dotati di vetro semplice. La porta di accesso al vano scale costituita da un telaio in alluminio con vetro semplice non è blindata. Nel complesso tali infissi si presentano condizioni non scadenti. (Foto 5)

*Foto 5 - Particolare fotografico dal quale si evince lo stato generale di uno degli ingressi.*

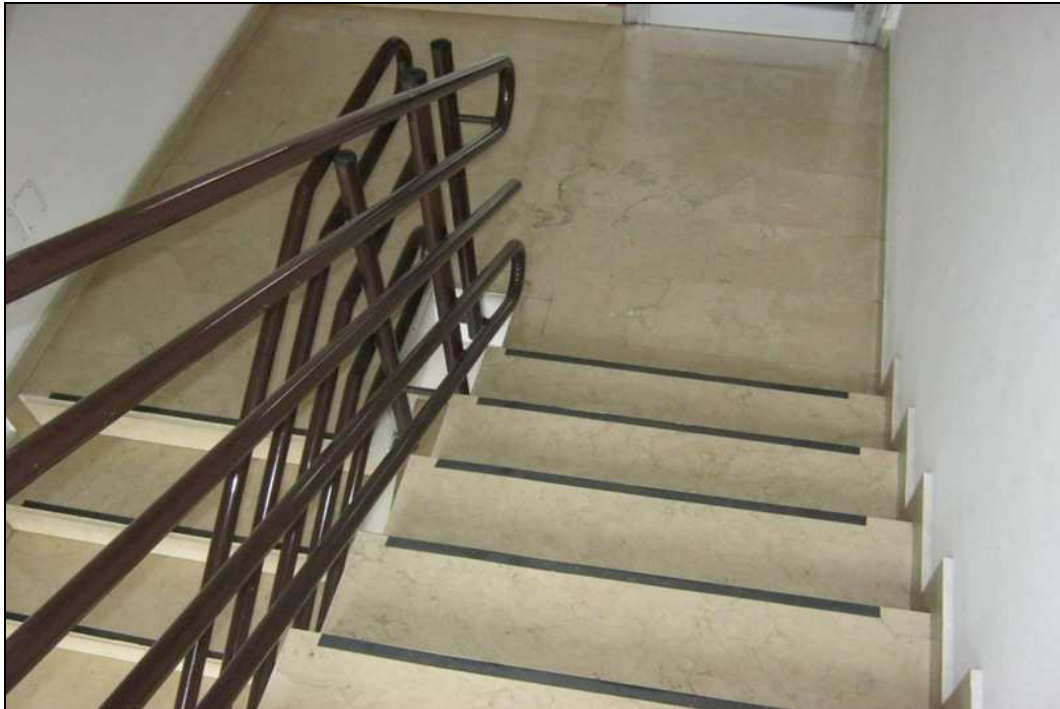
In generale le parti comuni interne dell'edificio si presentano in buone condizioni in particolare per quanto riguarda il vano scala. (Foto 6)

*Foto 6 - Particolare fotografico dal quale si evince lo stato conservativo delle parti comuni interne, in particolare del vano scala*

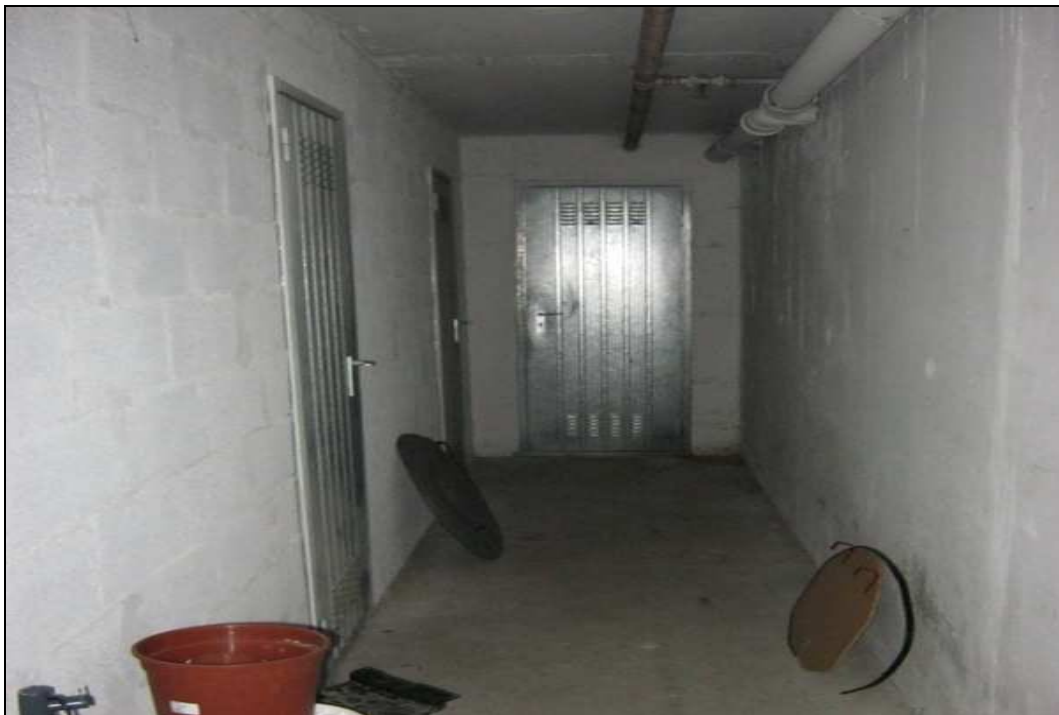
I locali deposito materiale presenti nel piano scantinato, di pertinenza alle unità immobiliari, sono raggiungibili dal vano scala principale e presentano uno stato complessivo non scadente in considerazione della destinazione d'uso. (Foto 7)

*Foto 7 - Particolare fotografico dal quale si evince lo stato conservativo delle parti comuni presenti nel piano scantinato.*

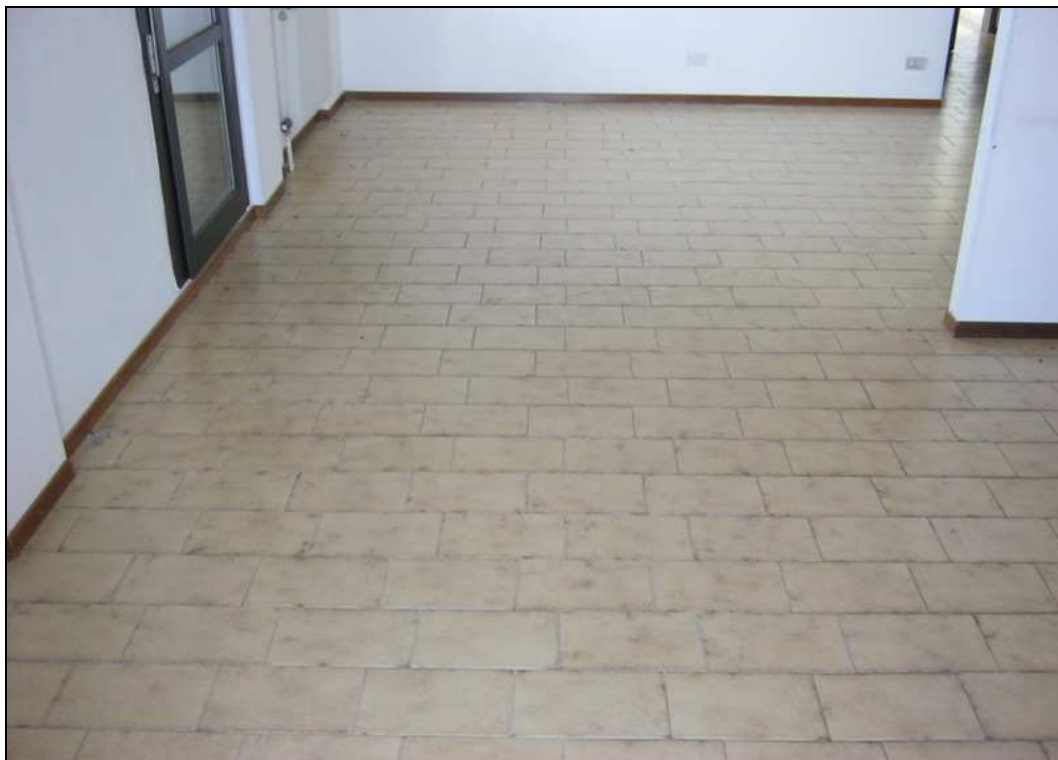
Tutti i vani sono pavimentati con piastrelle di ceramica ad eccezione delle camere da letto pavimentate con parquet. Lo stato conservativo delle pavimentazioni non è scadente. (Foto 1, 2 e 3 dell'Allegato 1).

*Foto 1 - stato manutentivo pavimentazione della cucina.*

- *pavimenti*: Tutti Tutti i vani sono pavimentati con piastrelle di ceramica ad eccezione delle camere da letto pavimentate con parquet. Lo stato conservativo delle pavimentazioni non è scadente in quanto la superficie da sostituire è inferiore al 30% della superficie totale;
- *pareti e soffitti*: lo stato conservativo delle pareti e dei soffitti risulta non scadente in quanto gli

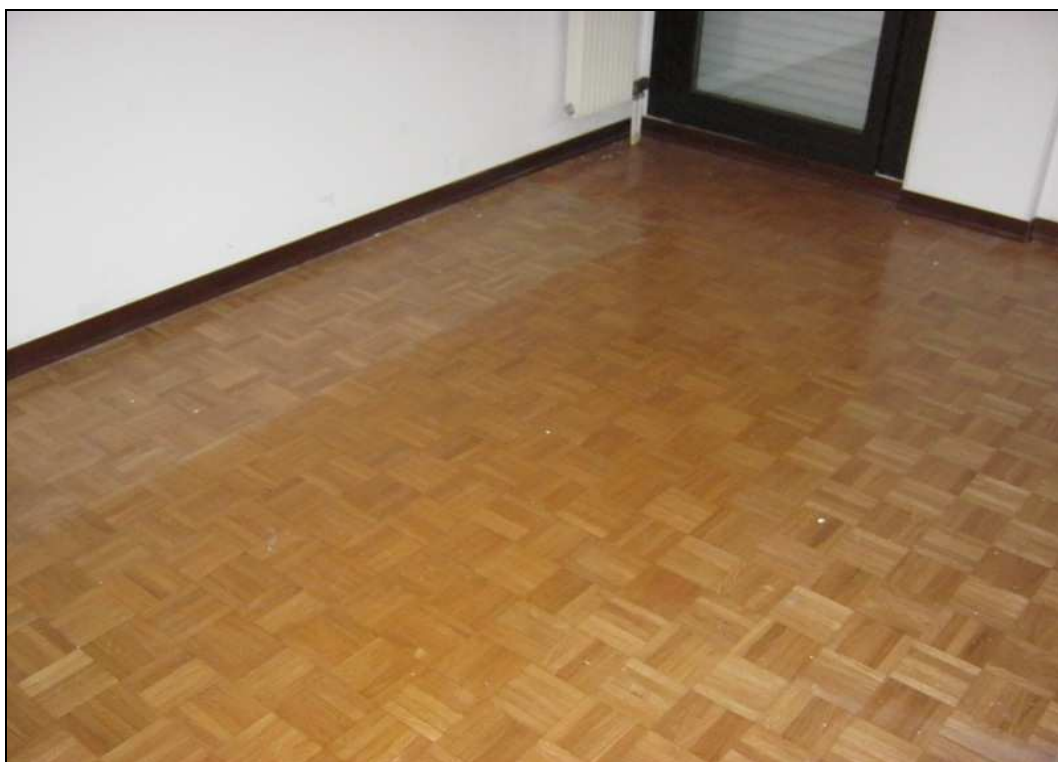
*Foto 2 - stato manutentivo pavimentazione delle camere.*

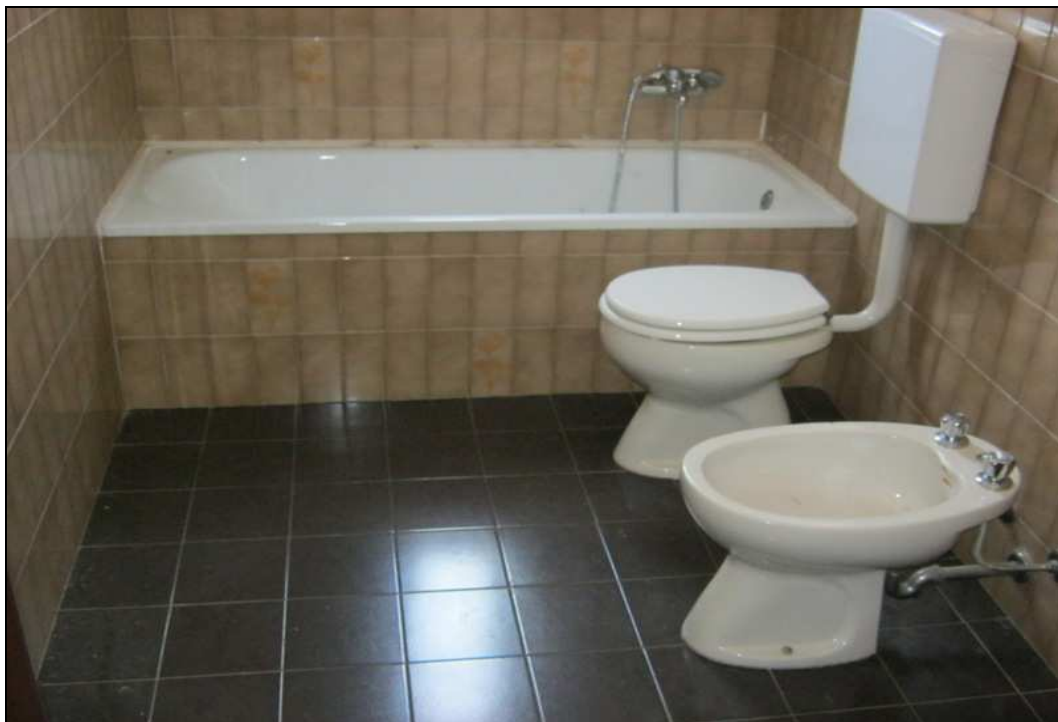
*Foto 3 - stato manutentivo pavimentazione e dei rivestimenti del bagno.*

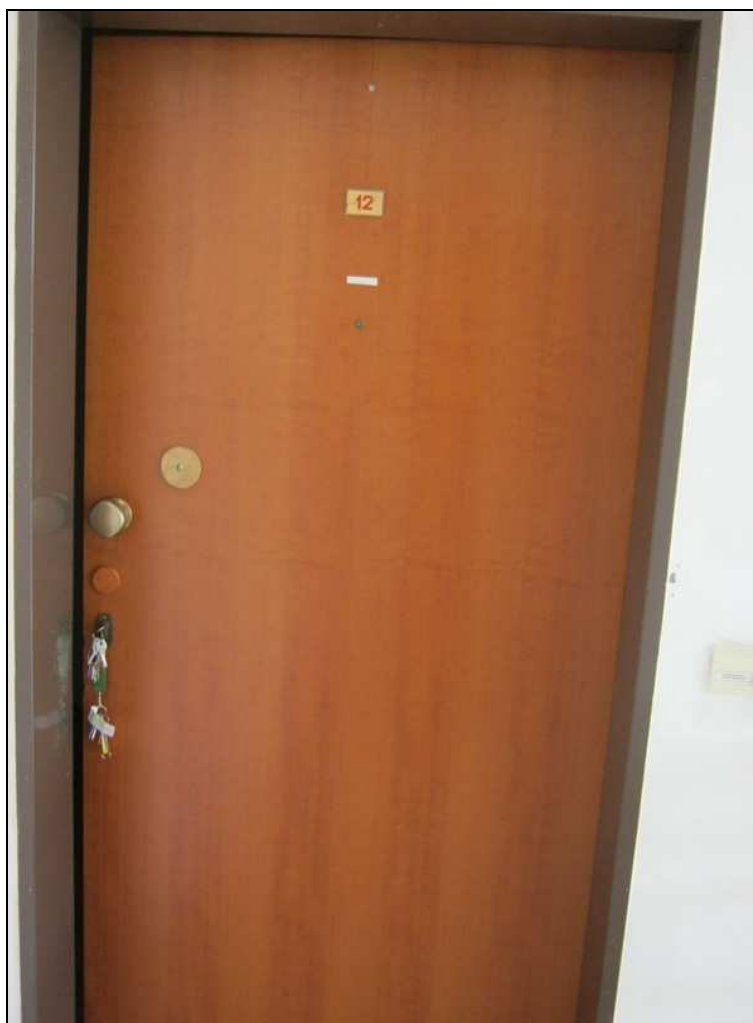
Gli infissi interni, realizzati legno tamburato, si presentano in condizioni non scadenti. La porta di ingresso è in legno, rinforzata (Foto 4 dell'Allegato 1).

*Foto 4 – porta d'ingresso*

- *infissi interni*: si presentano in condizioni non scadenti, tali infissi sono realizzati in legno tamburato. La porta di ingresso è in legno rinforzata. Gli infissi che necessitano interventi di sostituzione sono meno del 50% della dotazione presente;

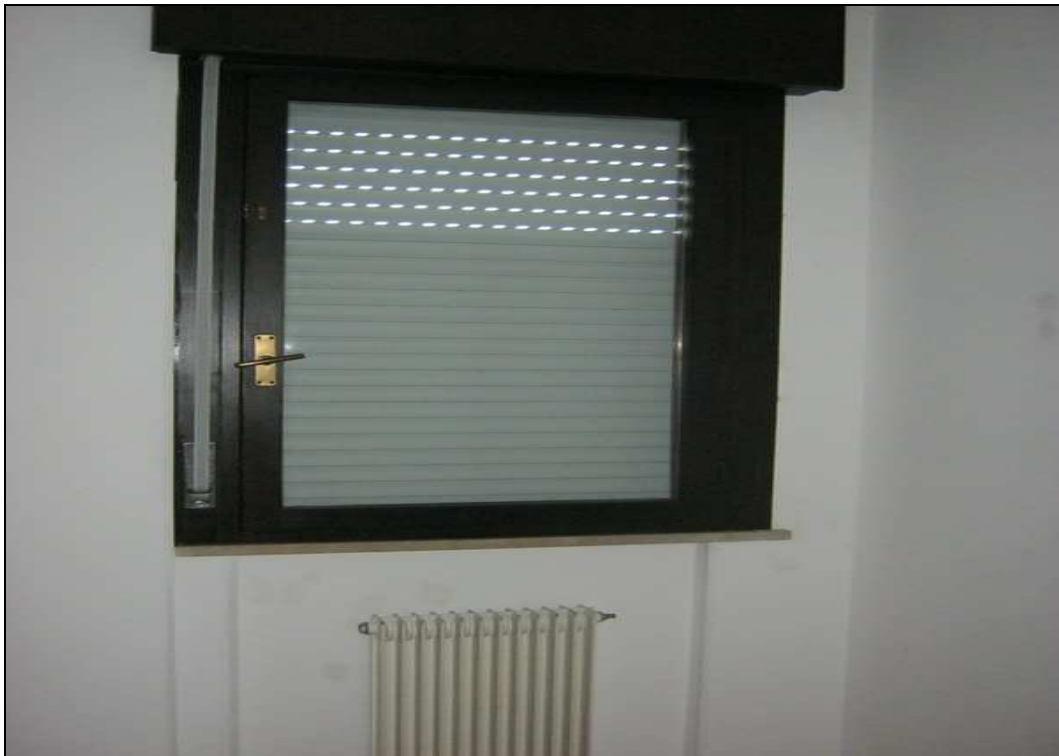
Gli infissi esterni sono in legno con vetro camera dotati di persiana avvolgibile in plastica ad un solo battente. Nel complesso tali infissi si presentano in condizioni non scadenti. (Foto 5 dell'Allegato 1).

*Foto 5 – infisso esterno.*

- *infissi esterni*: si presentano in condizioni non scadenti. Le finestre sono costituite da infisso in legno con vetro semplice dotate di persiana avvolgibile in plastica ad un solo battente. Meno del 50% della dotazione presente necessita la sostituzione;

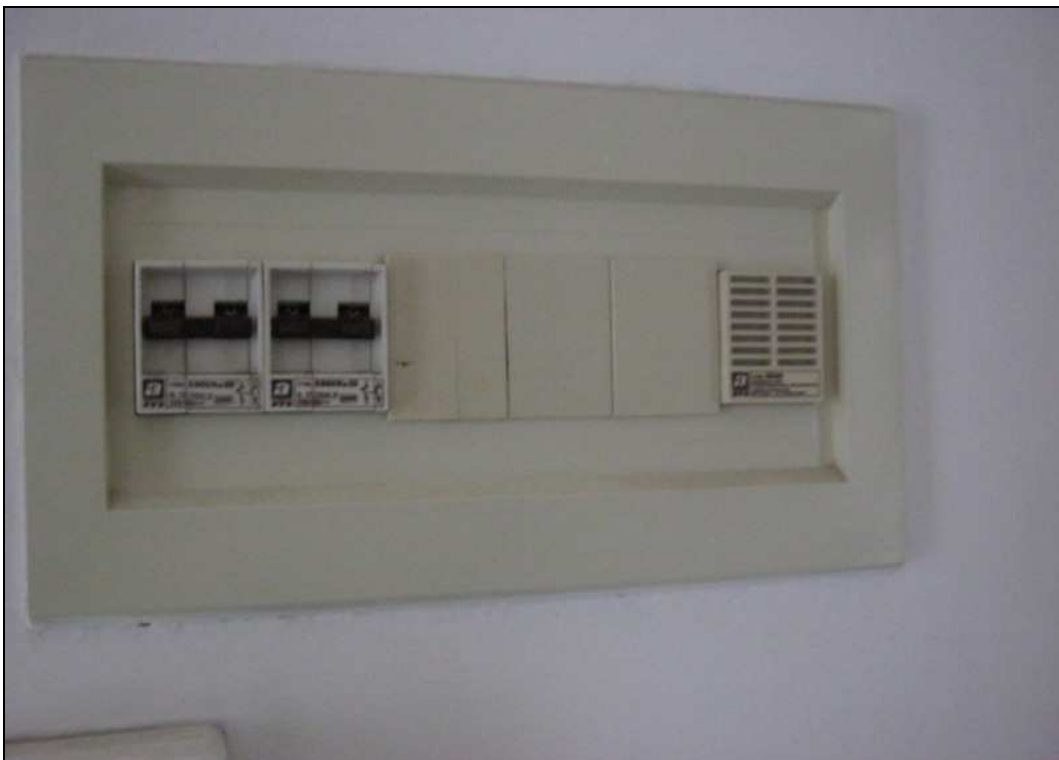
- impianto elettrico (Foto 6 dell'Allegato 1);
- impianto idrico-sanitario;
- impianto di riscaldamento autonomo a gas;

*Foto 6 – quadro elettrico unità immobiliare.*

- *impianto elettrico*: non rispondente alla normativa vigente;
- *impianto idrico sanitario e servizi igienico sanitari*: si presentano in scadenti condizioni in quanto lo stato di vetustà impone la sostituzione dell'intera rete di distribuzione;
