***Ministero della Difesa***  
**Direzione Generale dei Lavori e del Demanio**  
**Ufficio Generale Dismissione Immobili**  
**Piazza della Marina, 4 - 00196 Roma**

## **RELAZIONE TECNICO - DESCRITTIVA**

**Alloggio codice ERM0948**  
**Via Rocca Priora 44, ROMA**

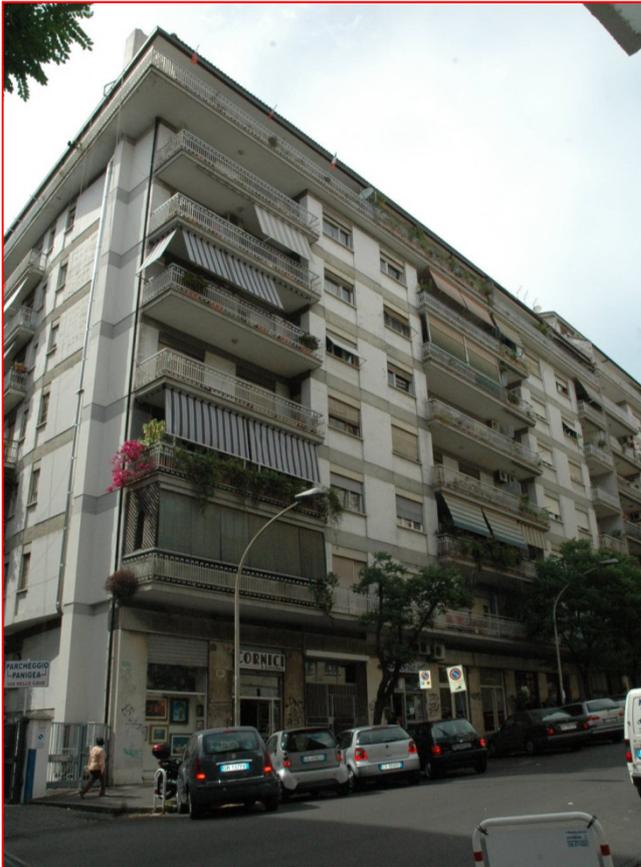
Fig.5 - Particolare fotografico dal quale si evince l'aspetto e le caratteristiche architettoniche del fabbricato. Vista lato sud ovest.

I *prospetti esterni* si presentano in buone condizioni di manutenzione dell'intonaco e della tinteggiatura (vds fig 5), è comunque opportuno sottolineare che la tinteggiatura dell'intonaco lato cortile interno risulta ammalorata (vds fig. 12).

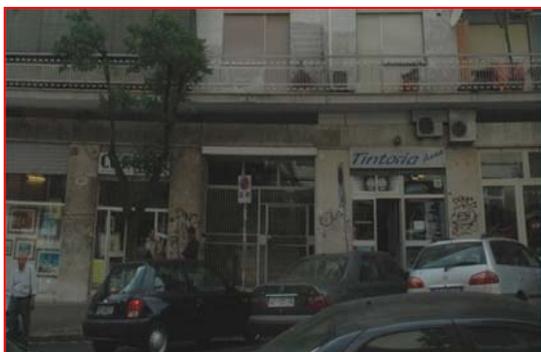
Fig.6 – accesso all'edificio su Via Rocca Priora

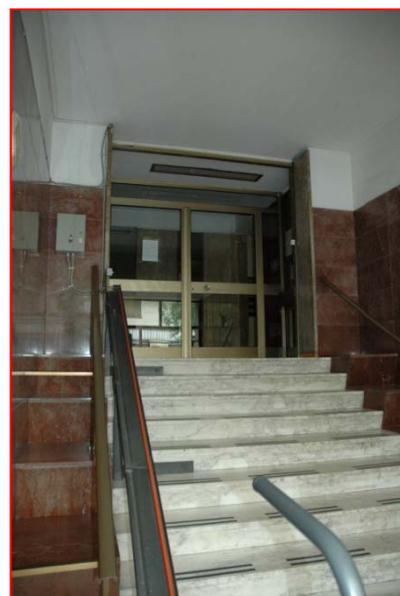
Fig.7 – scala di accesso – particolare.

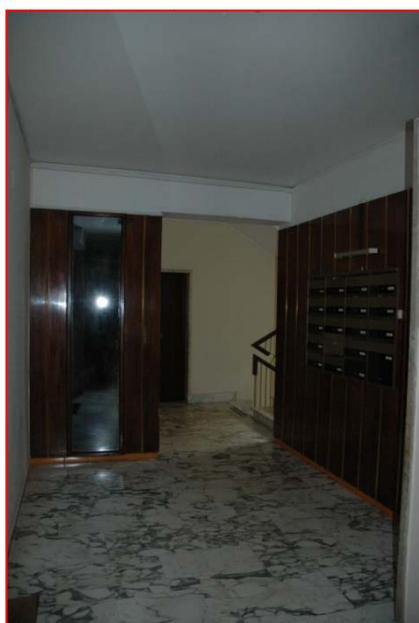
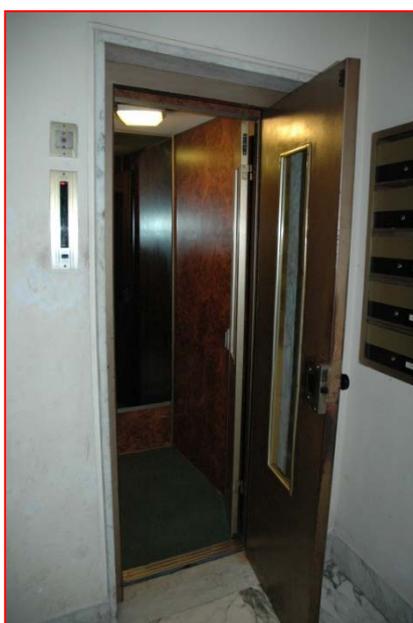
Fig.8 e 9 – androne comune ed ascensore.

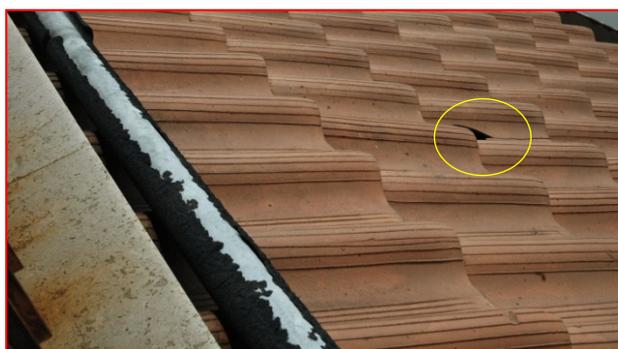
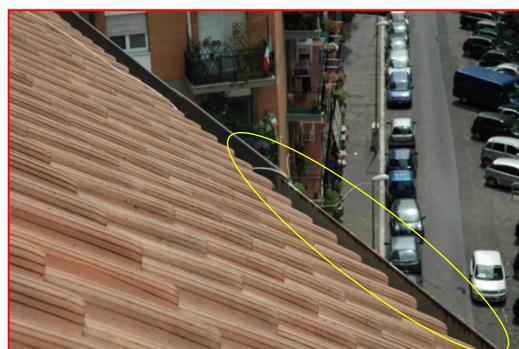
L'edificio è una tipica palazzina degli anni sessanta con struttura portante in calcestruzzo armato e tamponature esterne in muratura verosimilmente a cassa vuota, l'intonaco è in buono stato di conservazione e non si rilevano distacchi o particolari ammoloramenti localizzati. La copertura è a falde (vds fig 10). Si rileva la non buona funzionalità di alcuni pluviali di gronda in parte – da quanto riportato dai condomini – sostituita recentemente; da un ispezione a vista alcuni coppi non garantiscono più la loro funzionalità (vds fig 11).

Fig.10 e 11 – particolari della copertura.

Lo stato di manutenzione della *copertura* non risulta essere perfetto, gli inquilini del piano più alto lamentano infiltrazioni di acqua meteorica, inoltre la grondaia al lato sud dell'edificio è in pessime condizioni tanto che in occasione di violenti nubifragi – a detta degli inquilini – l'acqua tracima dal colmo della gronda e precipita liberamente sui piani inferiori creando disagi.

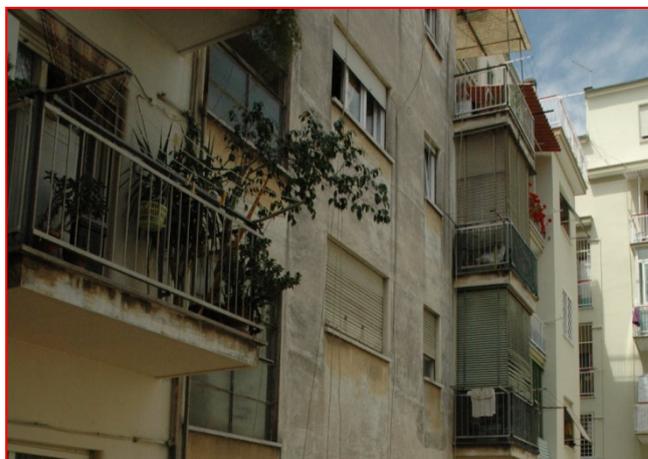
Fig.12 – stato manutentivo dei balconi.

I balconi, non manifestano evidenti segni di distacco di intonaco e perdita di copriferro dei cordoli di calcestruzzo delle solette, le ringhiere sono metalliche e assolvono a pieno le proprie funzioni (vds. fig.12).

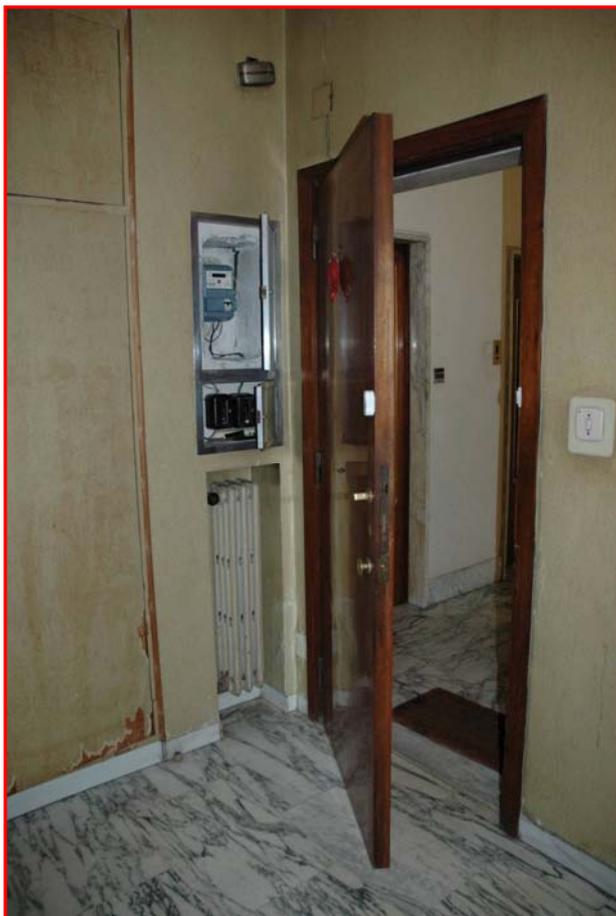
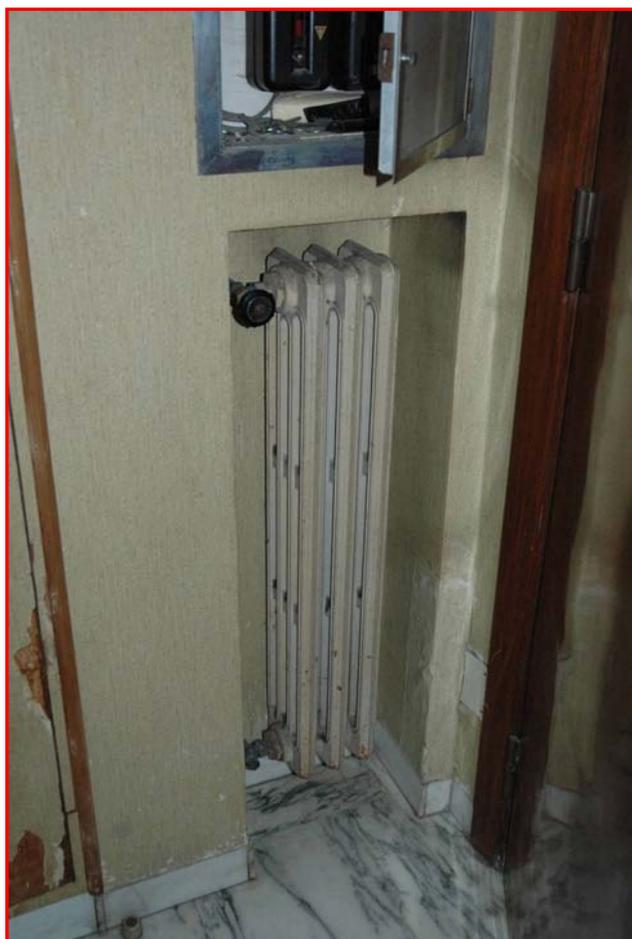
Gli *infissi esterni* sono in legno a vetro singolo (vds. **Allegato 1**), quelli *interni* sono in legno. La *porta di ingresso* è rinforzata (vds foto in **Allegato 1**).

Foto 1 e 2 - Particolari della porta di ingresso e la tipologia di radiatori installati.

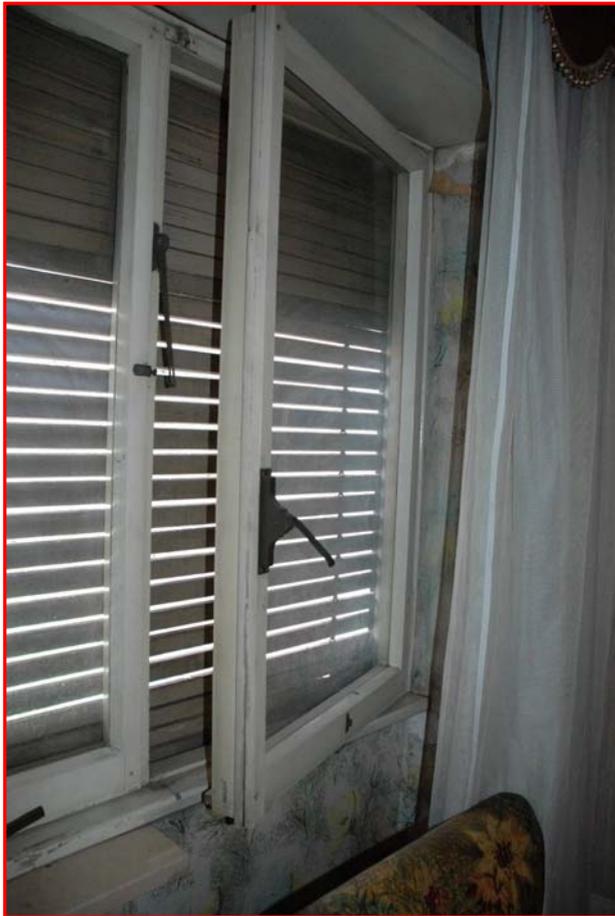
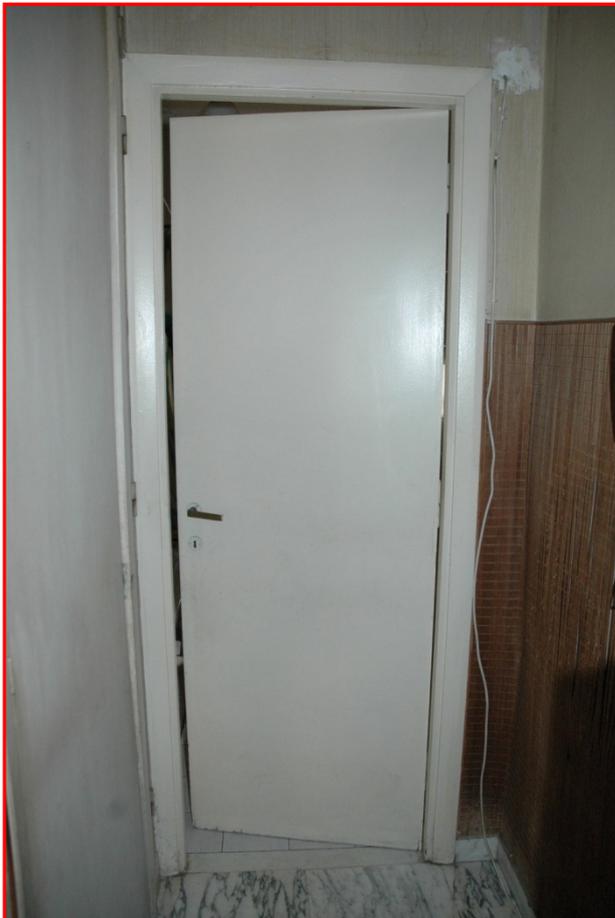
Gli *infissi esterni* sono in legno a vetro singolo in buone condizioni di manutenzione così come gli *infissi interni*.

Foto 3 e 4 - Particolari che evidenziano la tipologia degli infissi

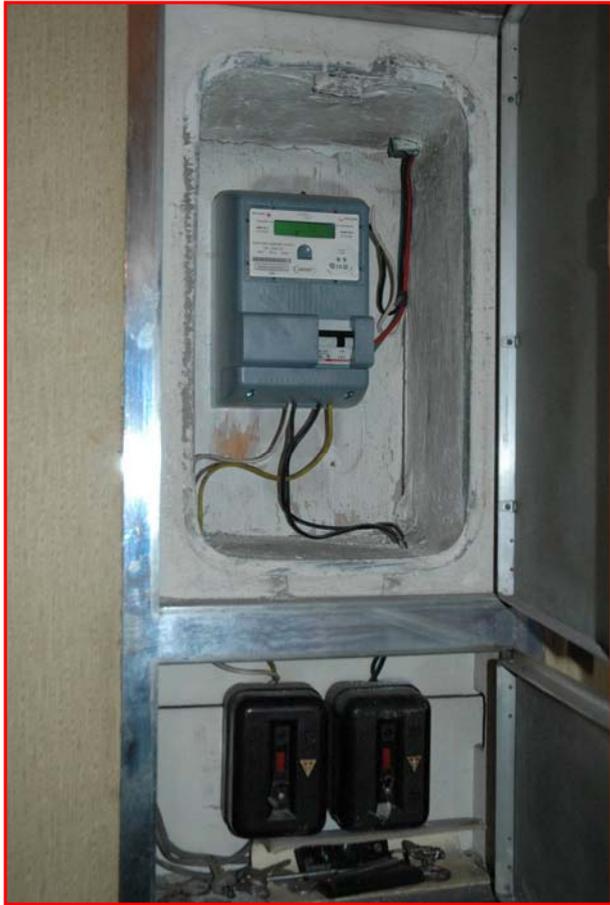
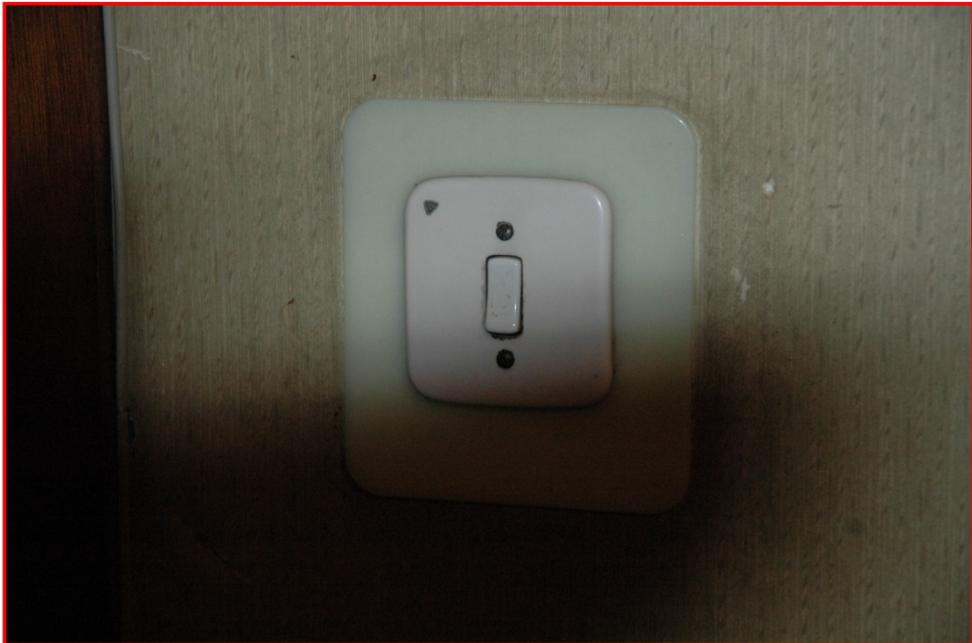
*L'impianto elettrico* appare in sufficienti condizioni di manutenzione ed è dotato di interruttore differenziale, non ha la dichiarazione di conformità prevista dalle vigenti leggi.

Foto 5 e 6 - Particolari che evidenziano le caratteristiche dell'impianto elettrico

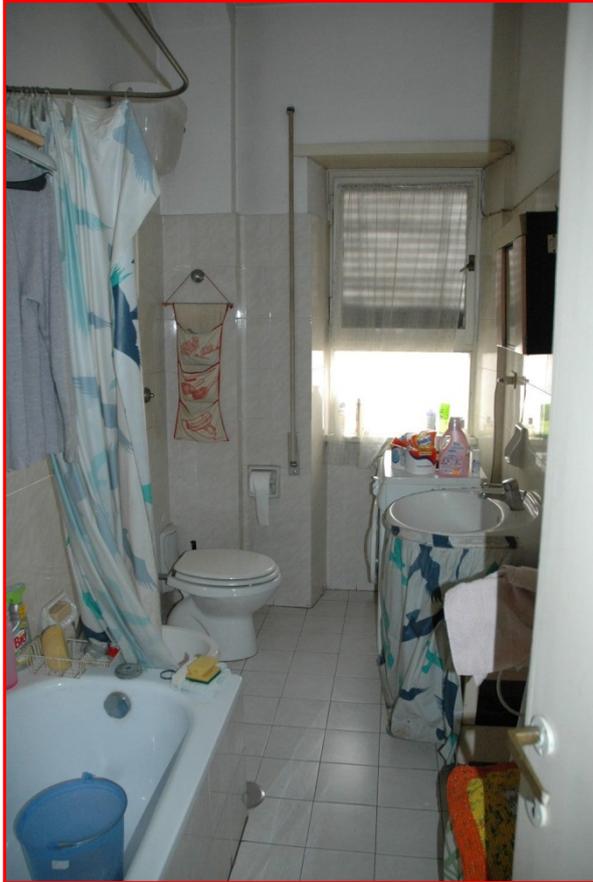
Le pavimentazioni sono in materiale vario, piastrelle in granagliato nelle camere (vds foto in **Allegato 1**), piastrelle in ceramica per la cucina ed il bagno (vds foto in **Allegato 1**) ed infine il marmo per l'ingresso (vds foto in **Allegato 1**).

Foto 7 e 8 - Particolari  
che evidenziano il tipo  
di pavimento

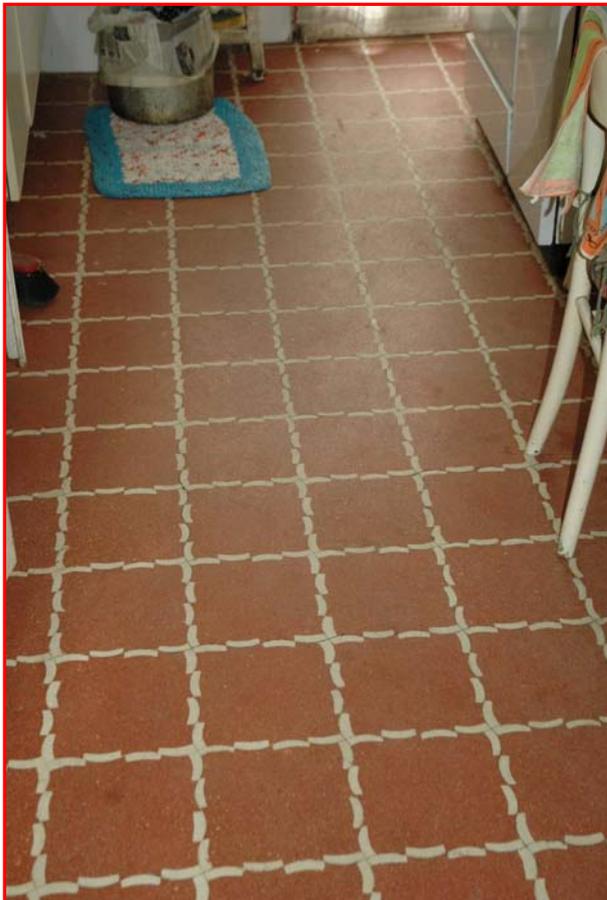
Foto 9 e 10 ed 11 - Particolari che evidenziano il tipo di pavimento, la condizione di manutenzione delle pareti e la metodologia di produzione di ACS.

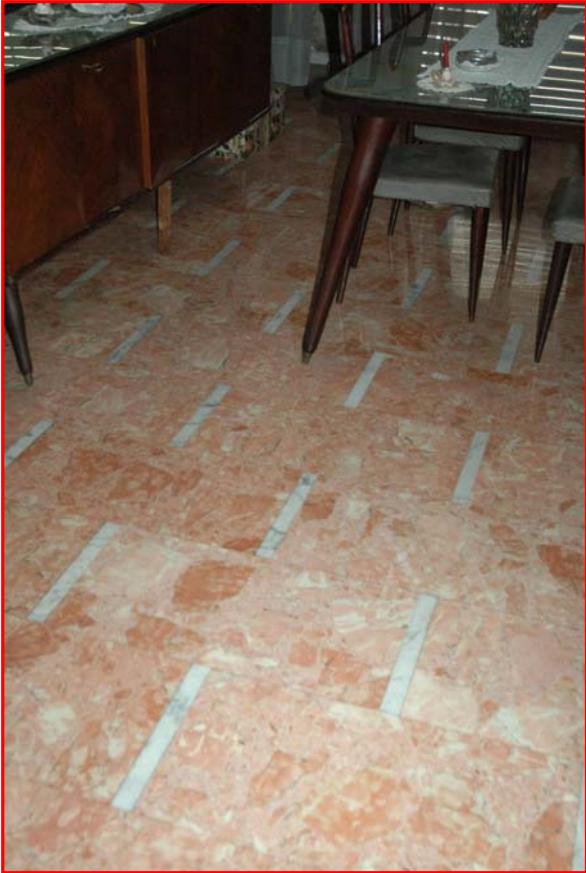
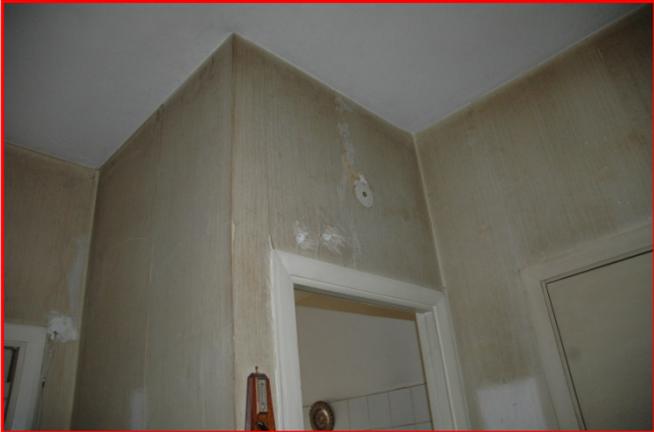
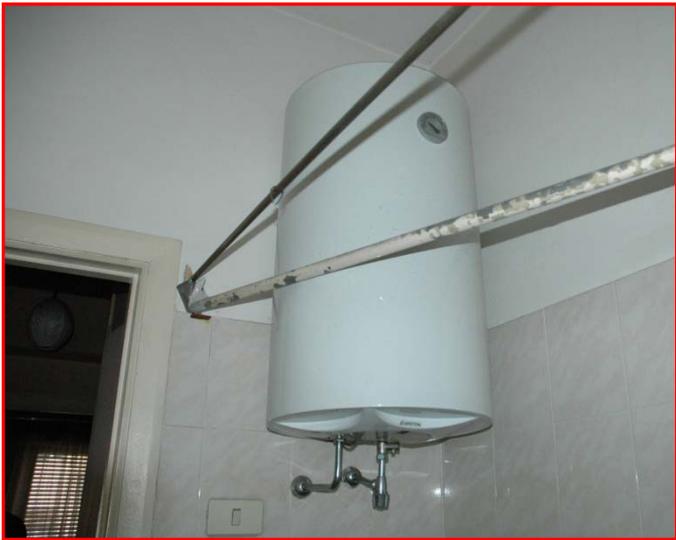
In discrete condizioni sono tutti i *pavimenti* (vds foto in **Allegato 1**), lo stato manutentivo degli *intonaci e dei soffitti* appare precario causa la pressoché totale mancanza di manutenzione fatta negli anni.

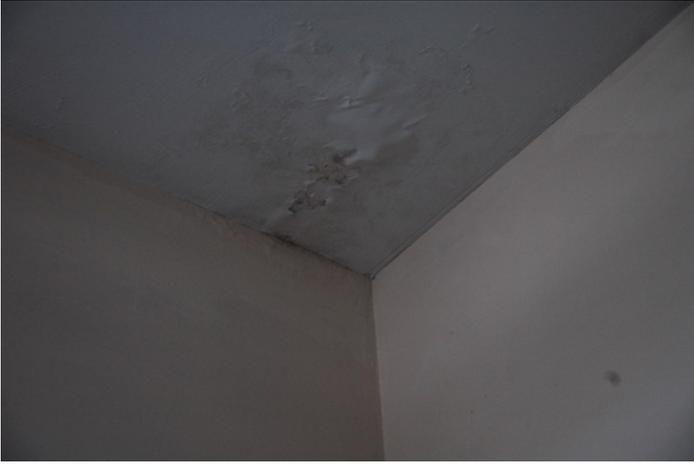
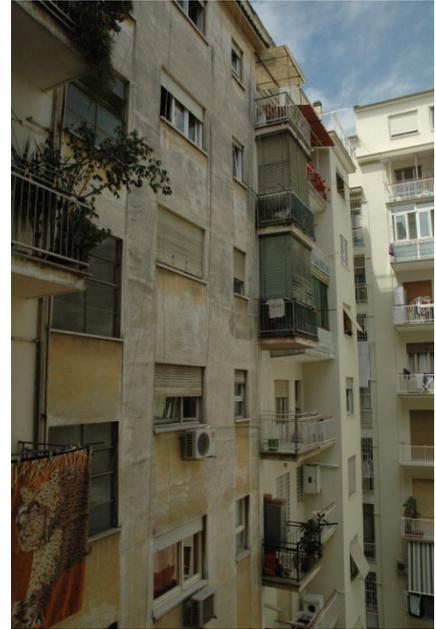
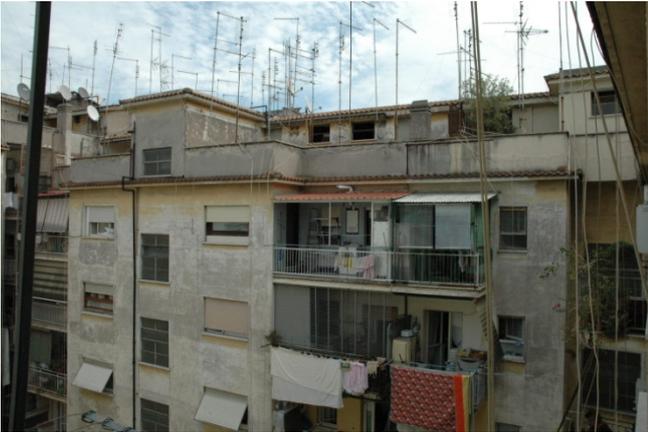
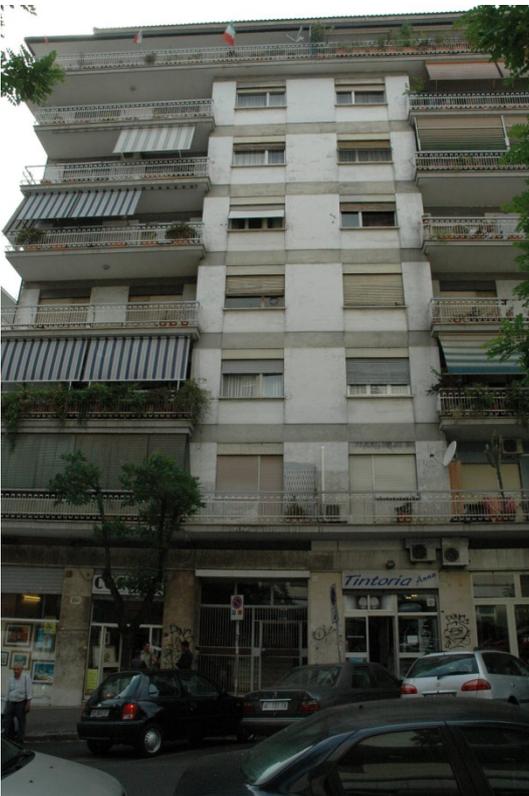
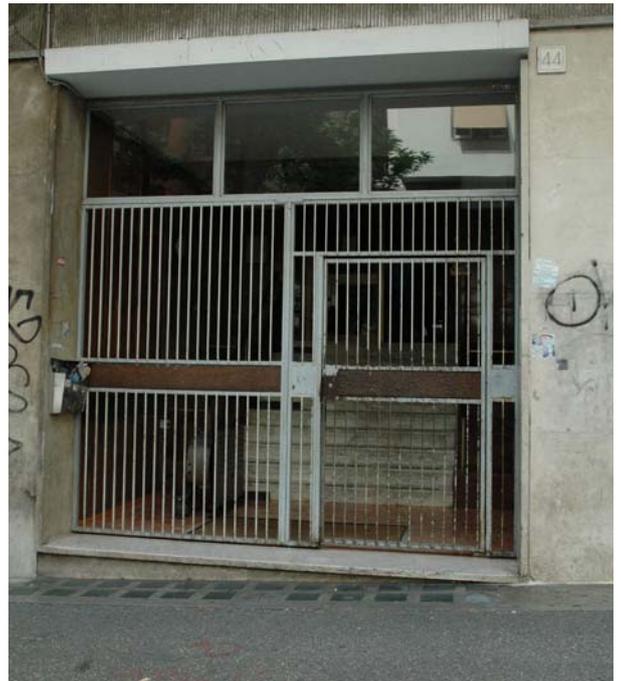
Particolari che evidenziano – nel complesso – lo stato manutentivo dell'edificio.
