**3° REPARTO INFRASTRUTTURE**

## RELAZIONE TECNICO - DESCRITTIVA

**COMUNE DI BRESCIA**

**ALLOGGIO EBS0008**

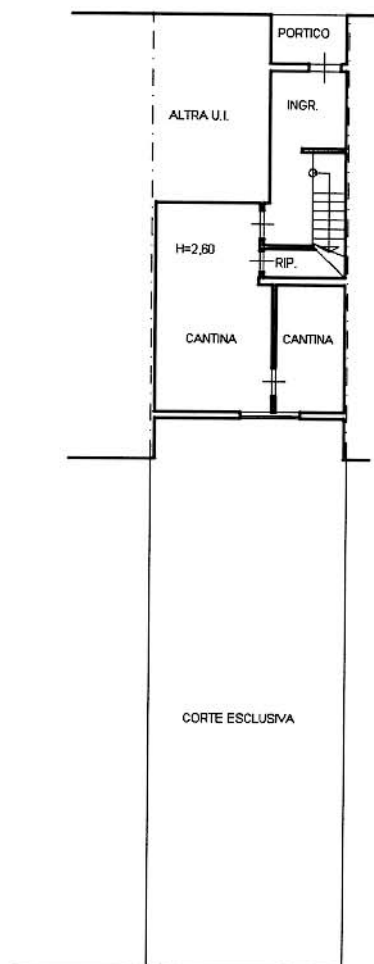
**PIANO TERRA**

L'unità in oggetto è costituita: Al piano terra da portico di ingresso, ingresso con vano scala per accesso ai piani superiori, autorimessa con accesso solo dall'esterno, cantina divisa in due parti e piccolo sottoscala. Al piano primo da cucina, w.c., soggiorno e loggia da cui con scaletta a scendere

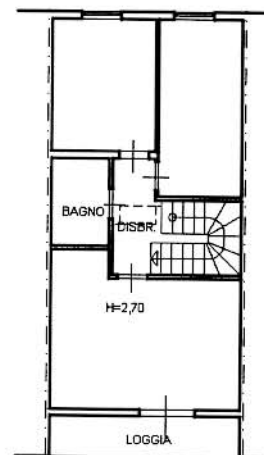
**PIANO SECONDO**

si accede al giardino esclusivo. Al piano secondo da loggia, tre camere con bagno e disbrigo da cui con scala retrattile si accede al piano terzo costituito da sottotetto. Gli infissi esterni sono in metallo con vetrocamera e tapparelle in plastica, mentre quelli interni sono in legno tamburato. Il pavimento dei locali abitativi è in parte in ceramica ed in parte in moquette, il servizi igienici hanno pavimento e rivestimento in ceramica.

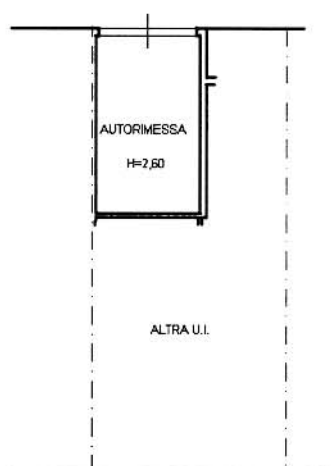
**PIANO TERRA**

Sezione: NCT  
Foglio: 237  
Particella: 193  
Subalterno: 6
