**12° REPARTO INFRASTRUTTURE**

**RELAZIONE TECNICO - DESCRITTIVA**

**Alloggio codice ETS0021**

**Via Casimiro Donadoni 19/23, TRIESTE**

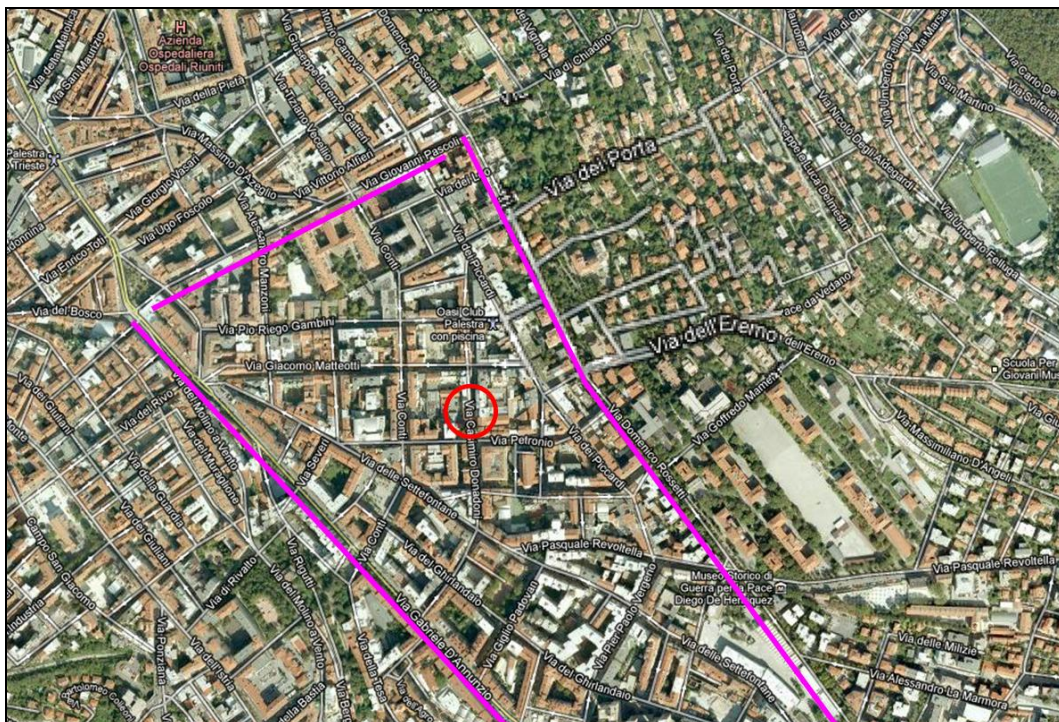
Il contesto urbano in cui si colloca l'edificio è tipicamente residenziale, caratterizzato da un'edilizia di medio pregio (foto 2).

Foto 2 – Particolare fotografico relativo al contesto urbanistico di medio pregio, costituito in prevalenza da edifici pluriplano di destinazione residenziale.
