***12° REPARTO INFRASTRUTTURE***

**RELAZIONE TECNICO - DESCRITTIVA**

**Alloggio codice EUD0053**

**Via Campoformido, 8 – UDINE (UD)**

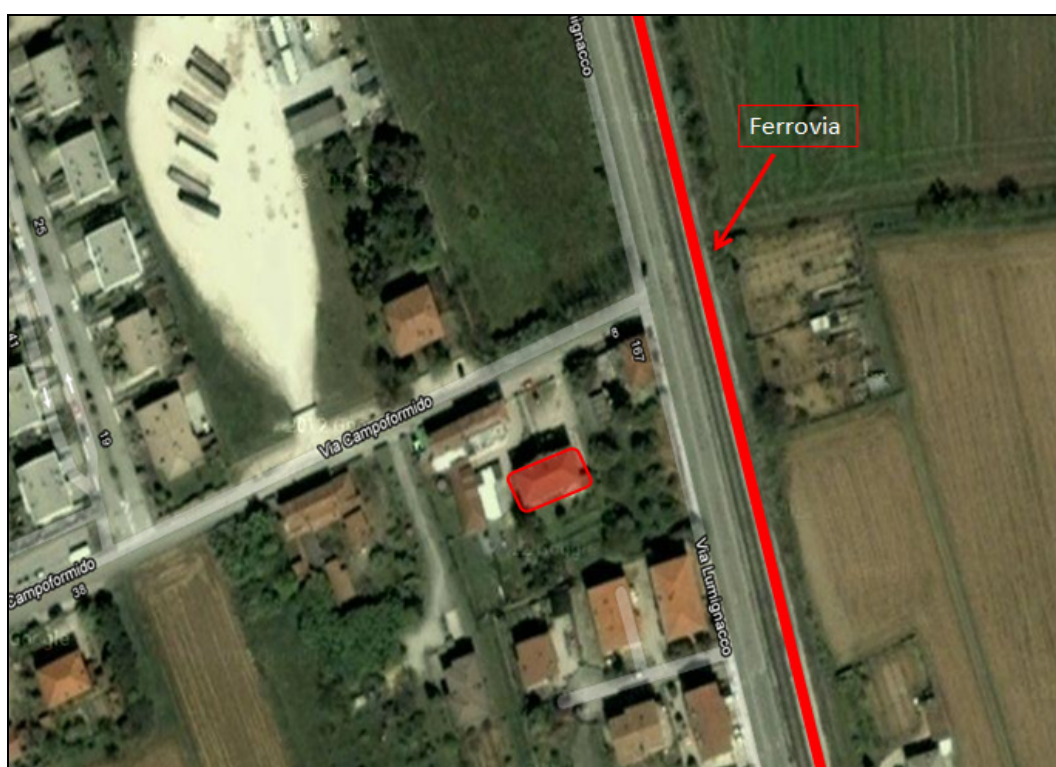
L'edificio in oggetto si trova nella periferia sud del centro abitato di Udine. (Fig. 1). Il contesto urbano in cui si colloca l'edificio è tipicamente residenziale, caratterizzato da un'edilizia di buon pregio, costituita principalmente da case singole e piccoli complessi abitativi (Foto 1). La zona è poco dotata di servizi quali ad esempio istituti bancari, attività commerciali, mercato rionale settimanale, scuole pubbliche, ufficio postale, teatro comunale, luoghi di culto e centri sportivi ma in compenso è caratterizzata da un'estesa area verde tutt'attorno.

*Foto 1 – Particolare fotografico relativo al contesto urbanistico di medio pregio, costituito in prevalenza da edifici singoli di destinazione residenziale*

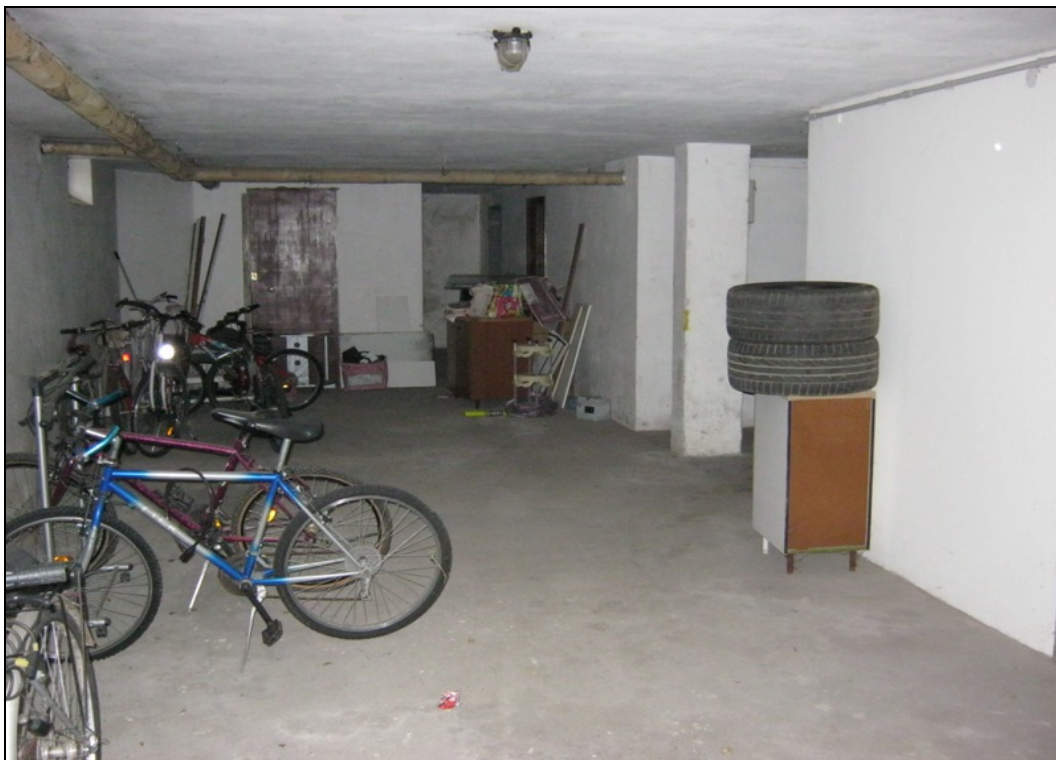
- Piano scantinato adibito a depositi pertinenziali (Foto 3);
- Tre piani con destinazione alloggiativa (Foto 4);
- Sottotetto non abitabile;
- Tetto a falde con orditura il calcestruzzo armato e rivestimento in coppi.

*Foto 3 – Particolare fotografico dal quale si evincono le caratteristiche principali del piano scantinato.*

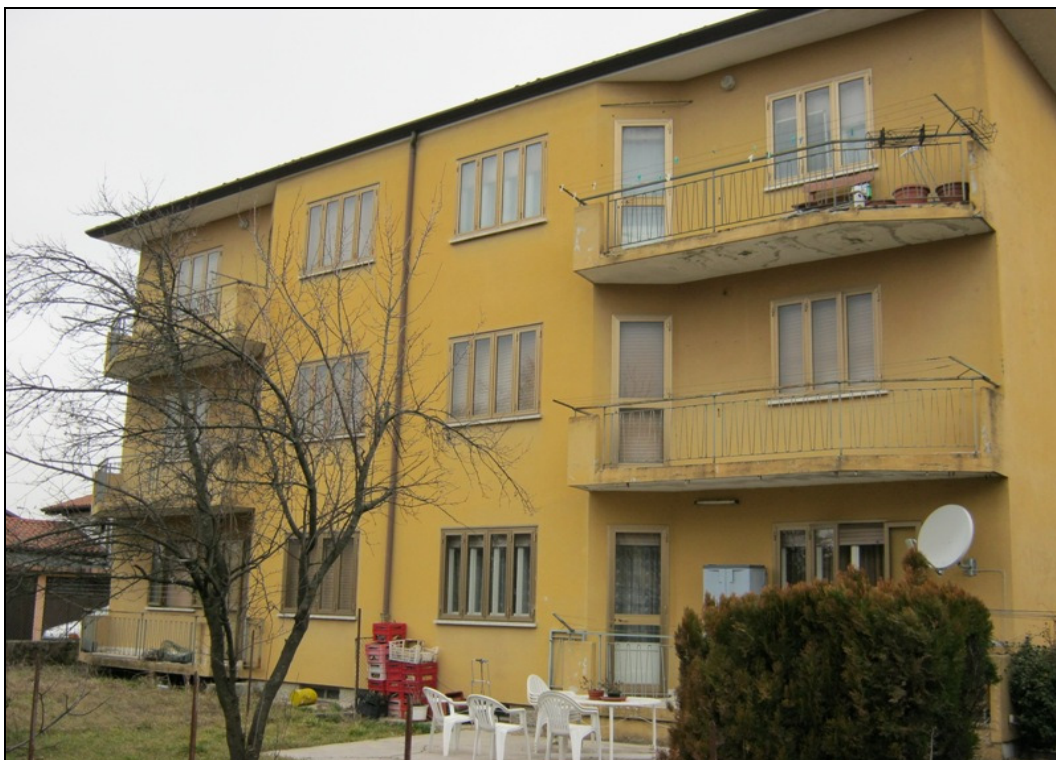
*Foto 4 – Particolare fotografico dal quale si evince i caratteri generali dell'edificio in oggetto.*
