12° REPARTO INFRASTRUTTURE

RELAZIONE TECNICO - DESCRITTIVA

Alloggio codice EUD0317

Via pirona, 40/42 - UDINE (UD)

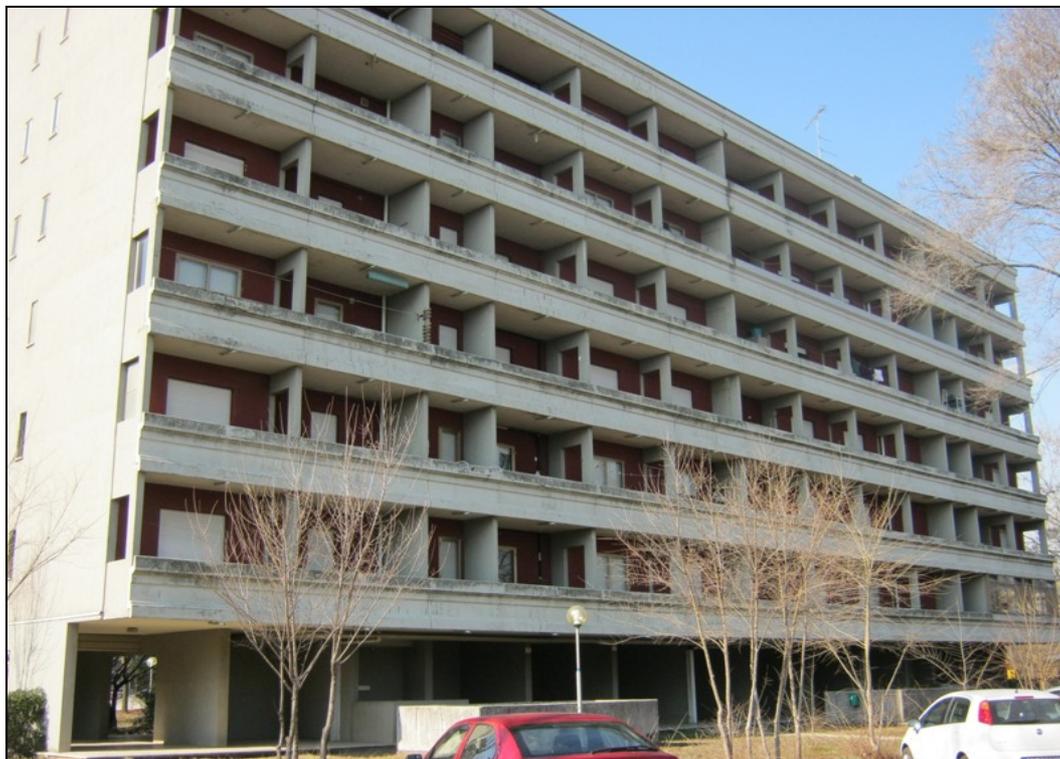
Foto 3 – Particolare fotografico dal quale si evincono alcune le caratteristiche architettoniche della facciata principale.
