**RELAZIONE TECNICO - DESCRITTIVA**

**Alloggio codice EUD0192**

**Viale Venezia, 100 - UDINE (UD)**

**Scheda riassuntiva****Data sopralluogo:** 12 aprile 2012**Indirizzo:** Viale Venezia, 100 – UDINE (UD)

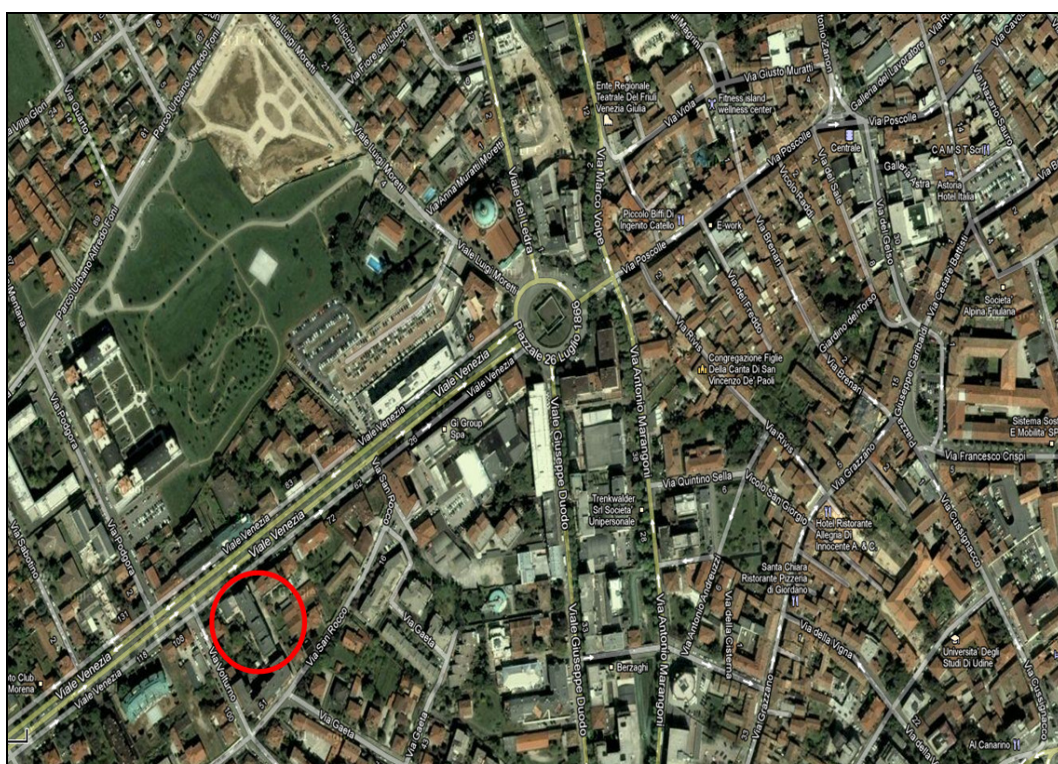
Il contesto urbano in cui si colloca l'edificio è tipicamente residenziale, caratterizzato da un'edilizia di medio pregio (Foto 1), costituita principalmente da condomini e attività commerciali. La zona è dotata di tutti i servizi essenziali quali istituti bancari, attività commerciali di ogni tipo, mercato rionale settimanale, scuole pubbliche quali materne, elementari, secondarie, asili nido, farmacie, ufficio postale, luoghi di culto e centri sportivi. Tutti i suddetti servizi sono raggiungibili senza l'utilizzo di mezzi, inoltre, l'eventuale necessità di utilizzo della rete urbana di mezzi pubblici può essere soddisfatta in corrispondenza del marciapiede dell'ingresso pedonale, sul quale si trova una delle fermate della rete urbana di autobus diretti verso il centro cittadino.

Foto 1 – Particolare fotografico relativo al contesto urbanistico di medio pregio, costituito in prevalenza da edifici pluripiano di destinazione residenziale.

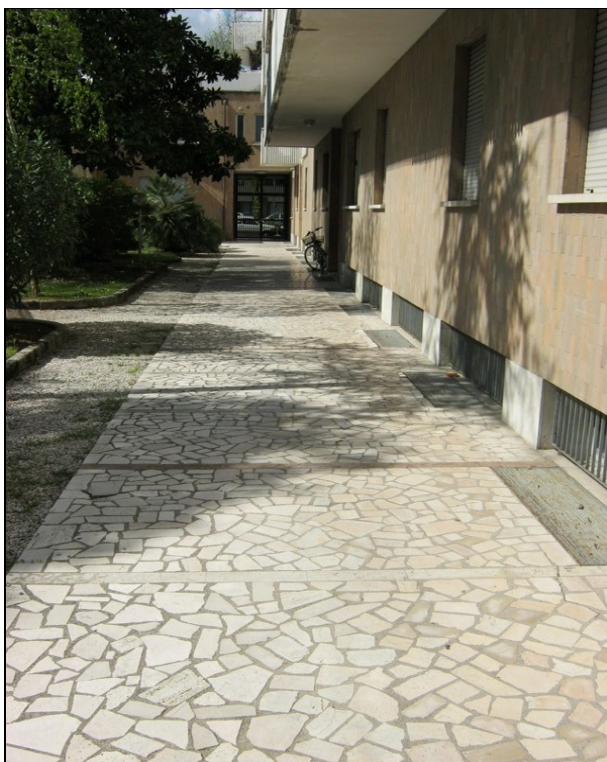
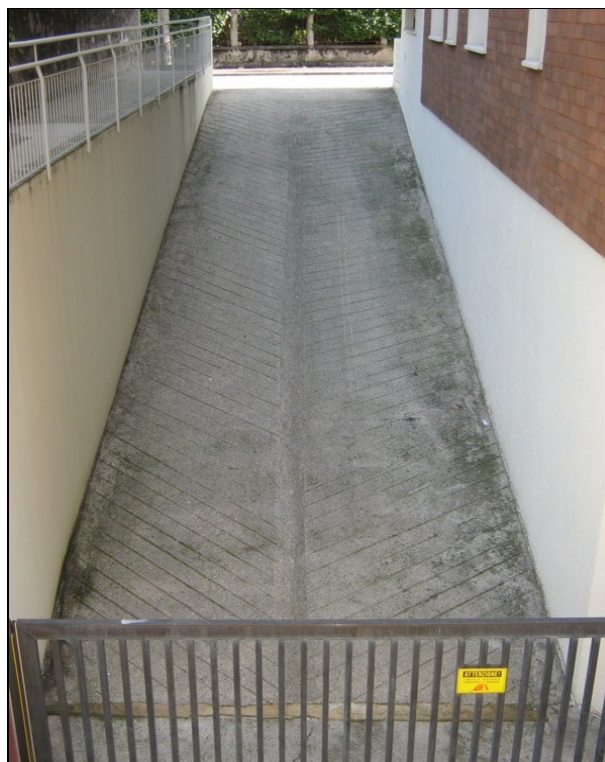
L'edificio in cui è ubicata l'unità immobiliare, oggetto della presente valutazione, ha pianta rettangolare, ed è composto da un unico corpo di fabbrica servito da un ingresso pedonale su Viale Venezia e un ingresso carraio e pedonale su Via San Rocco (Foto 2). Le unità immobiliari presenti all'interno dell'edificio sono servite da quattro differenti vani scala e rispettivi ascensori. In particolare le unità immobiliari in gestione all'Amministrazione Difesa si trovano tutte in corrispondenza del vano scala n.4.

*Foto 2 – Particolare fotografico relativo agli ingressi pedonali e carraio all'edificio..*
