***12° REPARTO INFRASTRUTTURE***

**RELAZIONE TECNICO - DESCRITTIVA**

**Alloggio codice EUD0176**

**Viale Venezia, 396 - UDINE (UD)**

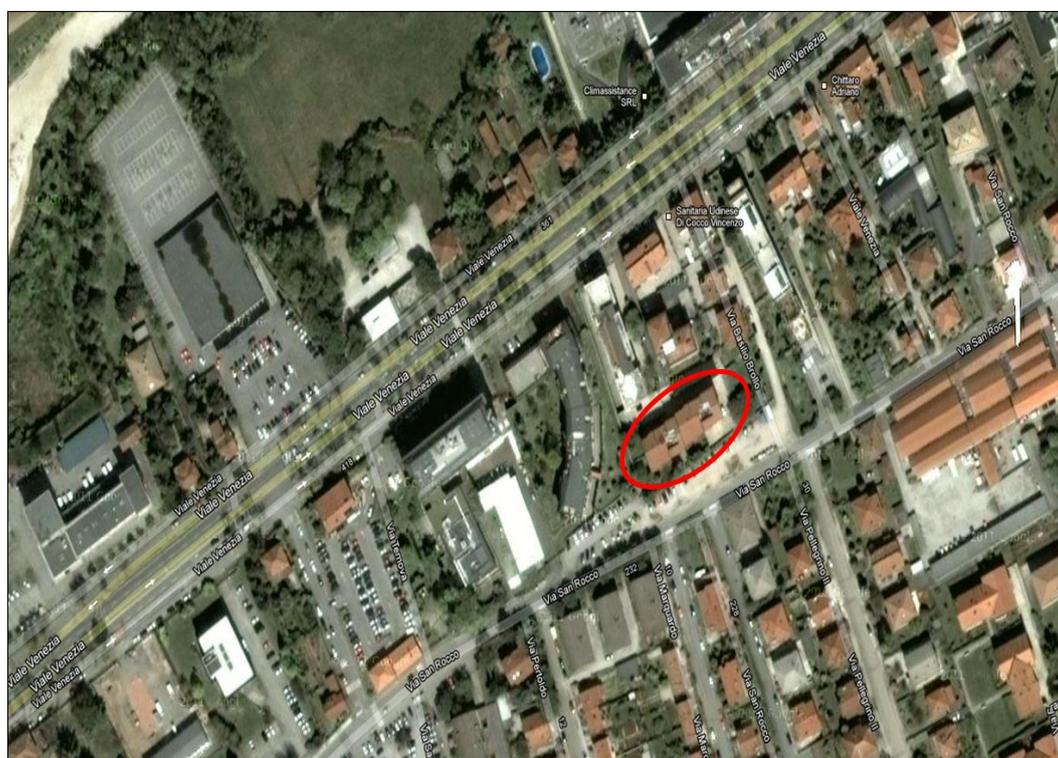
Foto 2 – Particolare fotografico relativo al contesto urbanistico di medio pregio, costituito in prevalenza da edifici pluripiano di destinazione residenziale.
