12° REPARTO INFRASTRUTTURE

RELAZIONE TECNICO - DESCRITTIVA

Alloggio codice ETS0145

Via Revoltella 36, TRIESTE

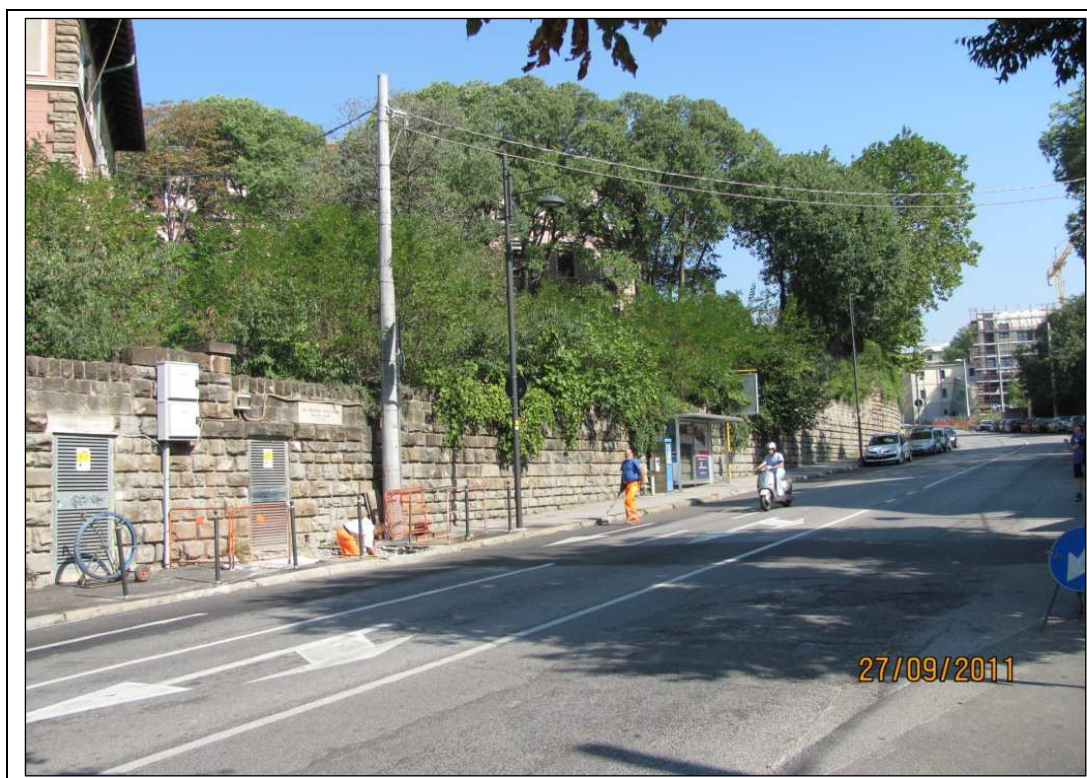
L'intera area è delimitata sui lati fronte strada da un muro in pietra (foto 3), nei due lati a confine con la Caserma è delimitata da un muro di contenimento in calcestruzzo armato.

Foto 3 - Particolare fotografico dal quale si evince l'aspetto e le caratteristiche architettoniche del fabbricato. Vista lato nord.
