RELAZIONE TECNICO - DESCRITTIVA

Alloggio codice EGO0037

Via Ristori 52/2, GORIZIA

- Data sopralluogo:** *26 Ottobre 2011.*
- Indirizzo:** *Via Adelaide Ristori 52/2 – GORIZIA.*
- Descrizione:** *Alloggio al piano terra di una palazzina di due piani fuori terra di complessivi 18 alloggi. Il fabbricato ha struttura in muratura portante, tamponatura esterna in muratura, tetto a falde, orditura con travi in legno e rivestimento in coppi.*
- Data di costruzione dell'edificio:** *1910 (presunto)*
- Data di eventuale ristrutturazione unità immobiliare:** *///*
- Consistenza unità immobiliare:** *145 mq.*
- Attuale uso unità immobiliare:** *libero.*
- Identificativi catastali:**

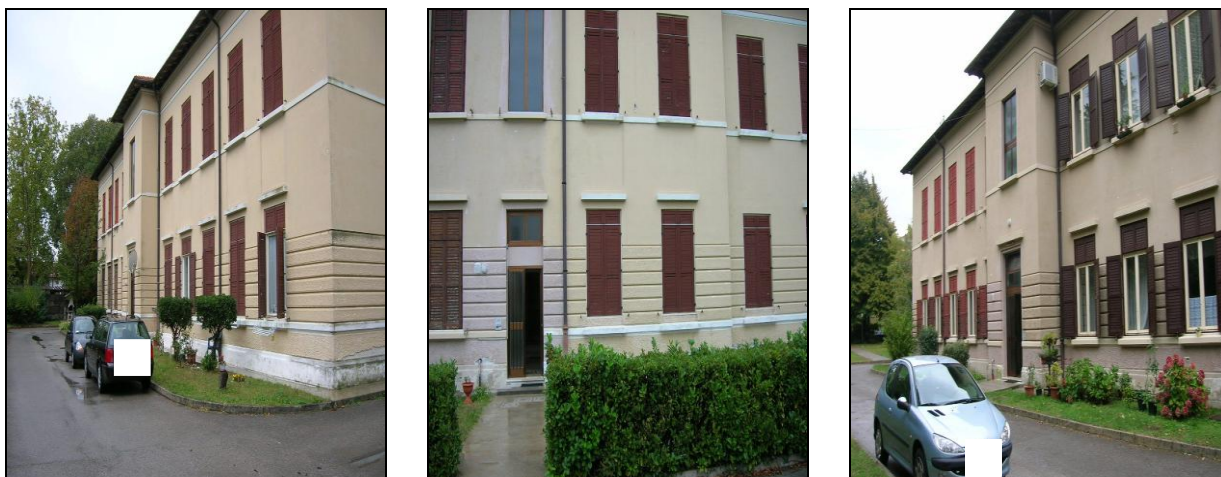
L'edificio in cui è ubicata l'unità immobiliare, oggetto della presente valutazione, ha pianta regolare, ed è composto da un unico corpo di fabbrica, con tre vani scala con accesso dalle strade interne al comprensorio (foto 3).

Foto 3 – Particolare fotografico dal quale si evince i tre ingressi di Via Ristori 52/1

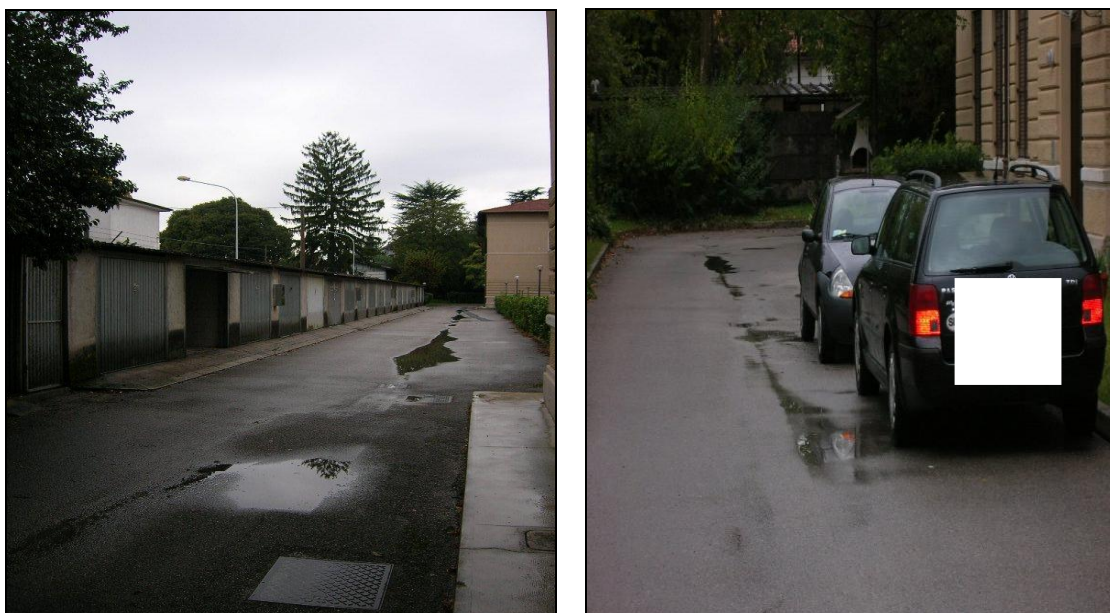
L'edificio dispone di box auto, depositi sottotetto, posti auto, in numero inferiore al numero degli alloggi (foto 4).

Foto 4 – Particolare fotografico dei box auto e dell'area verde e di parcheggio dell'edificio.

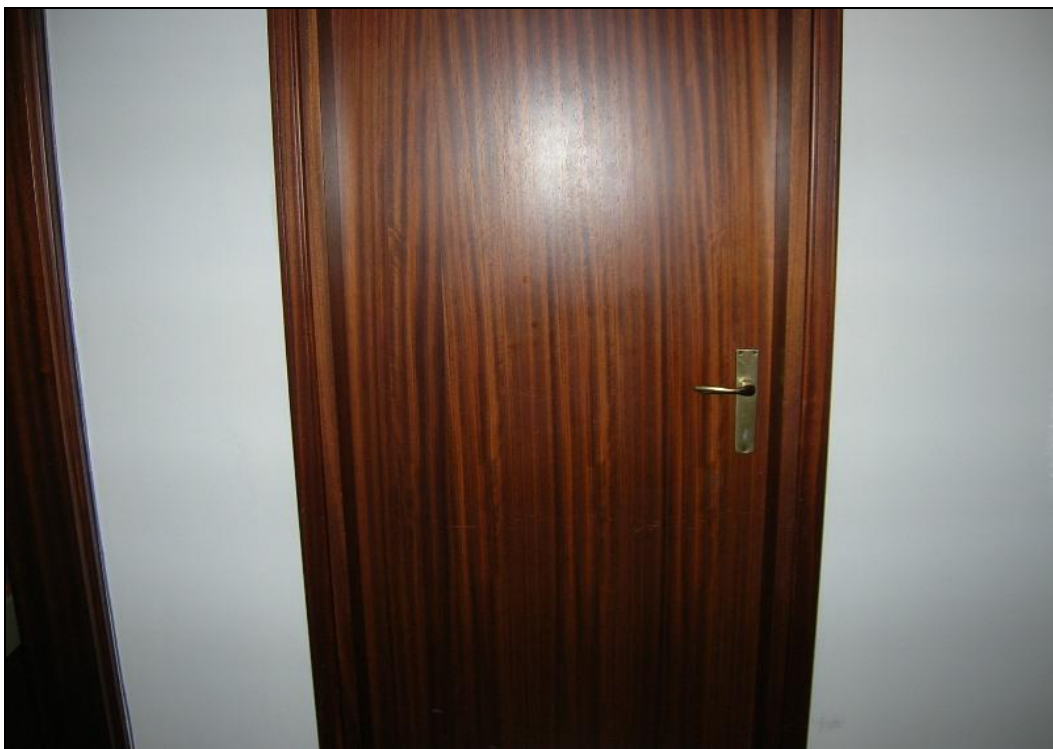
Gli infissi interni si presentano in uno buono stato, sono realizzati in legno tamburato. La porta d'ingresso è in legno tamburato (foto 4 e 5 dell'Allegato 1).

Foto 4 - porta interna in legno tamburato.

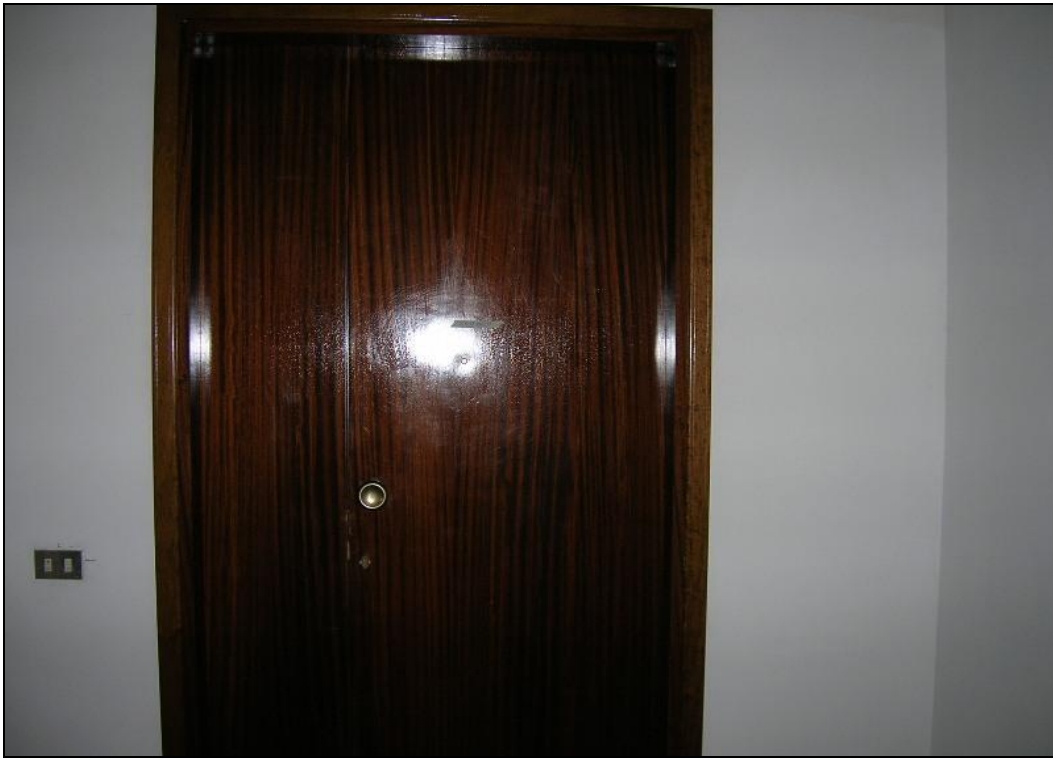
Foto 5 – porta esterna in legno tamburata d'ingresso
