12° REPARTO INFRASTRUTTURE

RELAZIONE TECNICO - DESCRITTIVA

Alloggio codice EUD0694

Via Zardini, 3 - TARCENTO (UD)

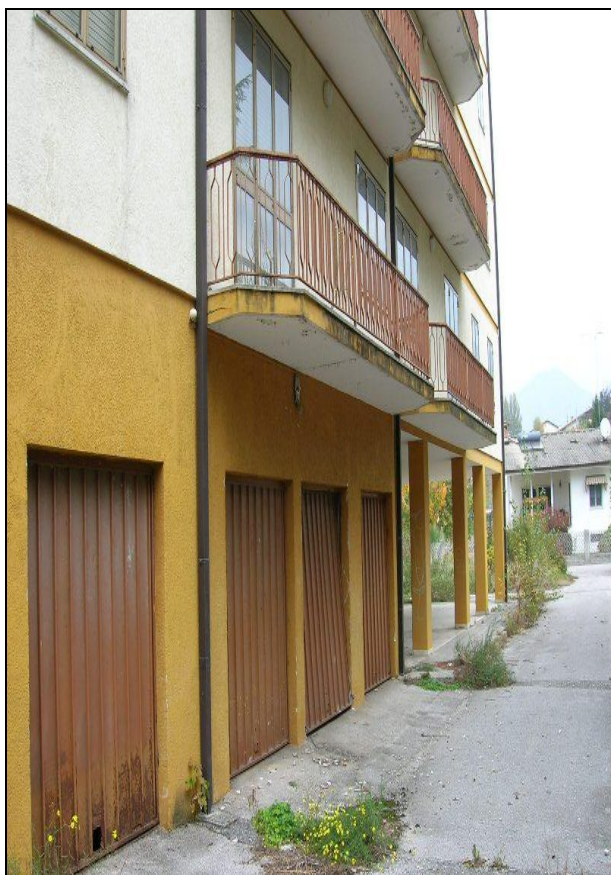
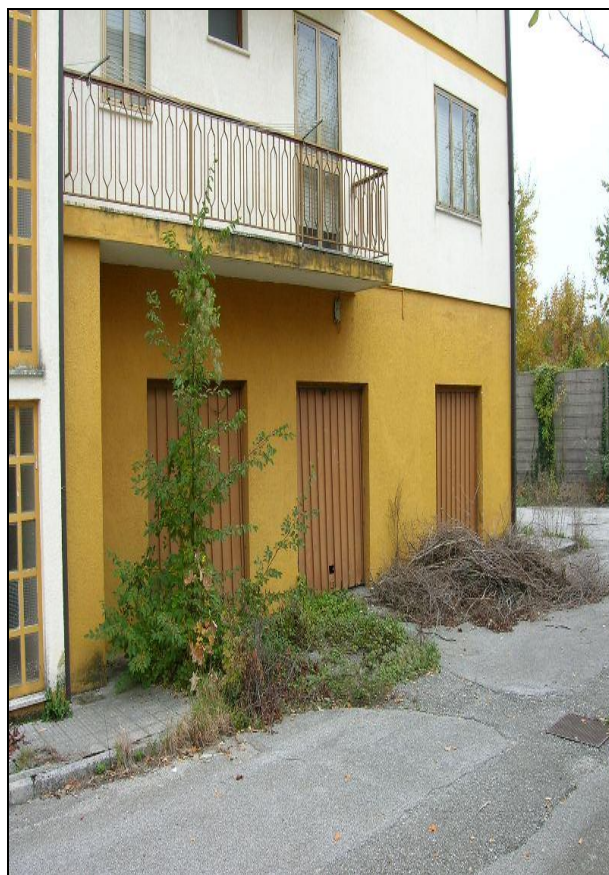
- Piano terra occupato da garage pertinenziali e vani tecnici (foto 4);
- Dal primo fino al quinto piano, con destinazione alloggiativa;
- Piano copertura, con sottotetto destinato parte a depositi pertinenziali e parte a lavanderia/stenditoio comuni;

Foto 4 - Particolare fotografico dal quale si evince che il piano terra e' occupato dai garage di pertinenza.

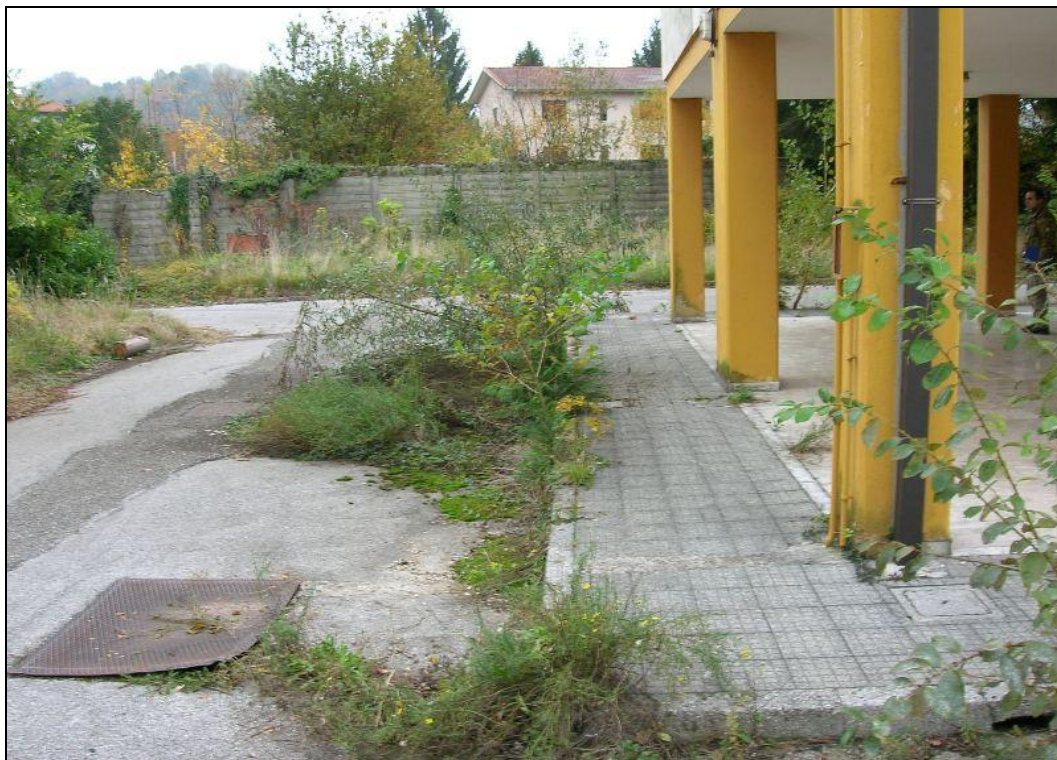
L'area è delimitata su tutti i lati da un muro di cinta realizzato in pannelli prefabbricati di separazione dalla vicina ex Caserma, da un'area agricola e da Via Zardini (foto 5 e 6).

Foto 5 - Particolare fotografico del muro di recinzione in pannelli prefabbricati.

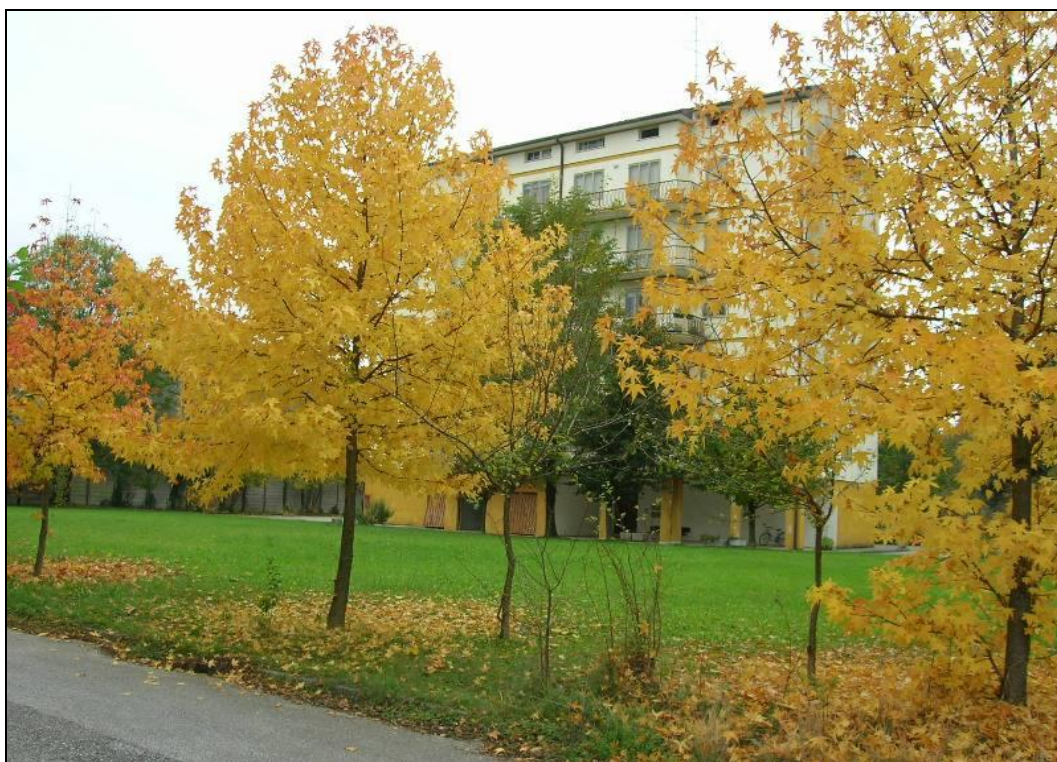
Foto 6 - Particolare fotografico dell'area verde comune ai due fabbricati.

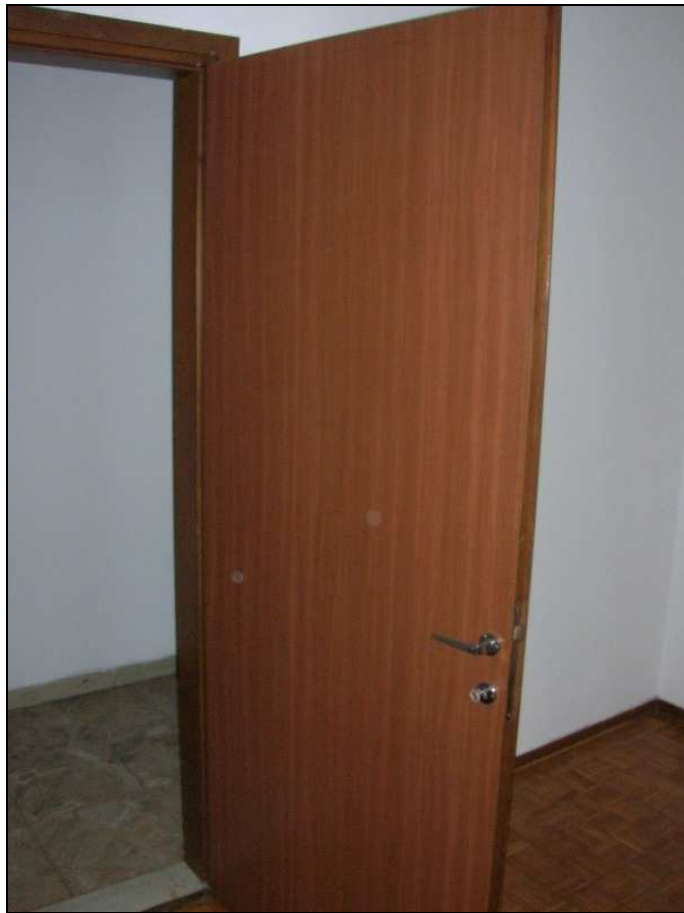
Gli infissi interni si presentano in buone condizioni e sono realizzati in legno tamburato con vetrata (in cucina, soggiorno e corridoio), le restanti porte sono ad anta cieca. La porta di ingresso è in legno rinforzata (foto 5 e 6 dell'Allegato 1).

Foto 5: porta interna in legno tamburato.

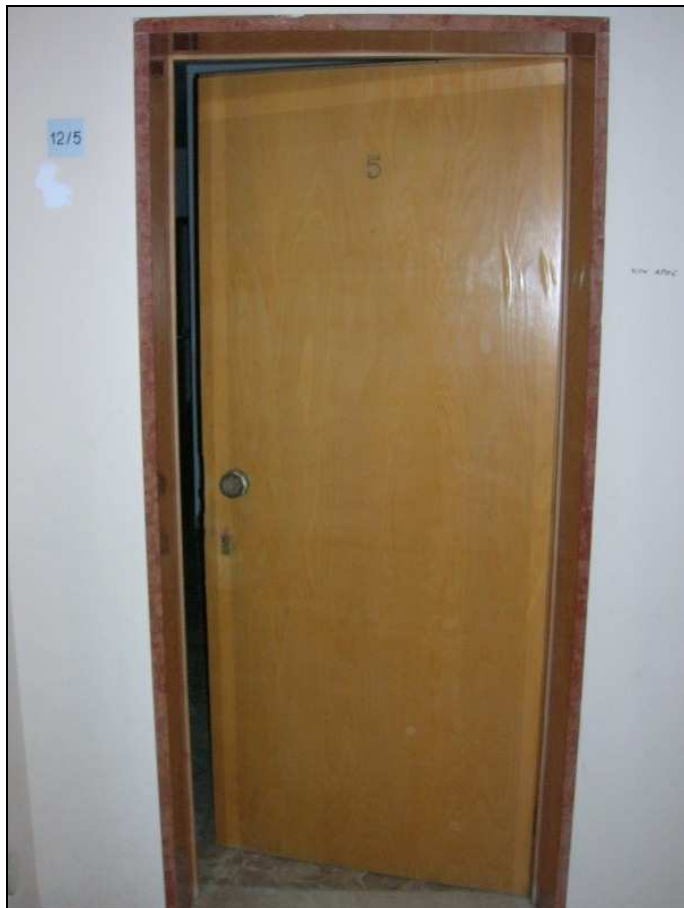
Foto 6: porta in legno d'ingresso rinforzata.

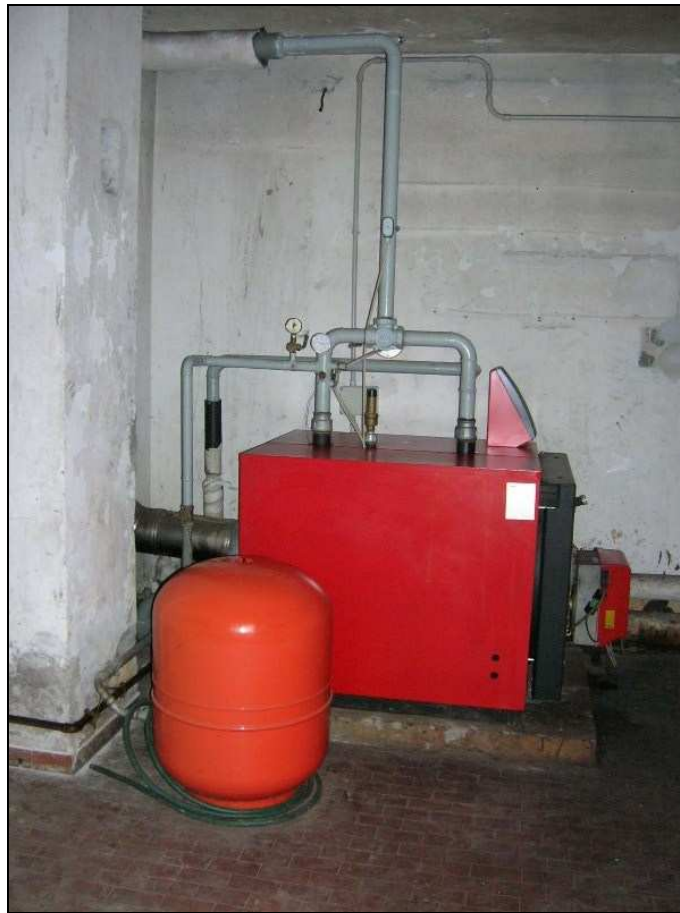
- impianto elettrico parti comuni;
- impianto di riscaldamento centralizzato a gasolio (foto 7 dell'Allegato 1);
- impianto citofonico;
- ascensore.

Foto 7: centrale termica centralizzata.
