**12° REPARTO INFRASTRUTTURE**

**RELAZIONE TECNICO - DESCRITTIVA**

**Alloggio codice EUD0126**

**Via Lumignacco, 171/5 – UDINE (UD)**

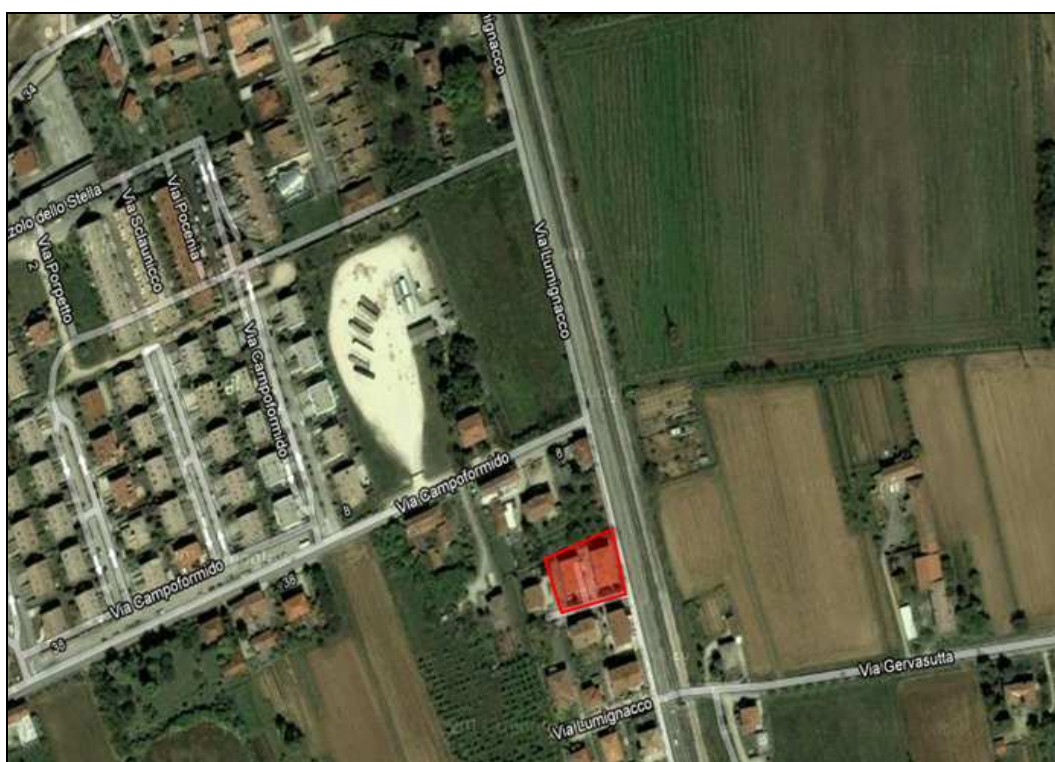
L'edificio in oggetto si trova nella periferia sud del centro abitato di Udine. (Foto 1). Il contesto urbano in cui si colloca l'edificio è tipicamente residenziale, caratterizzato da un'edilizia di tipo popolare, costituita principalmente da case singole e piccoli complessi abitativi (Foto 2). La zona è poco dotata di servizi quali ad esempio istituti bancari, attività commerciali, mercato rionale settimanale, scuole pubbliche, ufficio postale, teatro comunale, luoghi di culto e centri sportivi ma in compenso è caratterizzata da un'estesa area verde tutt'attorno.

Foto 2 – Particolare fotografico relativo al contesto urbanistico di tipo popolare.

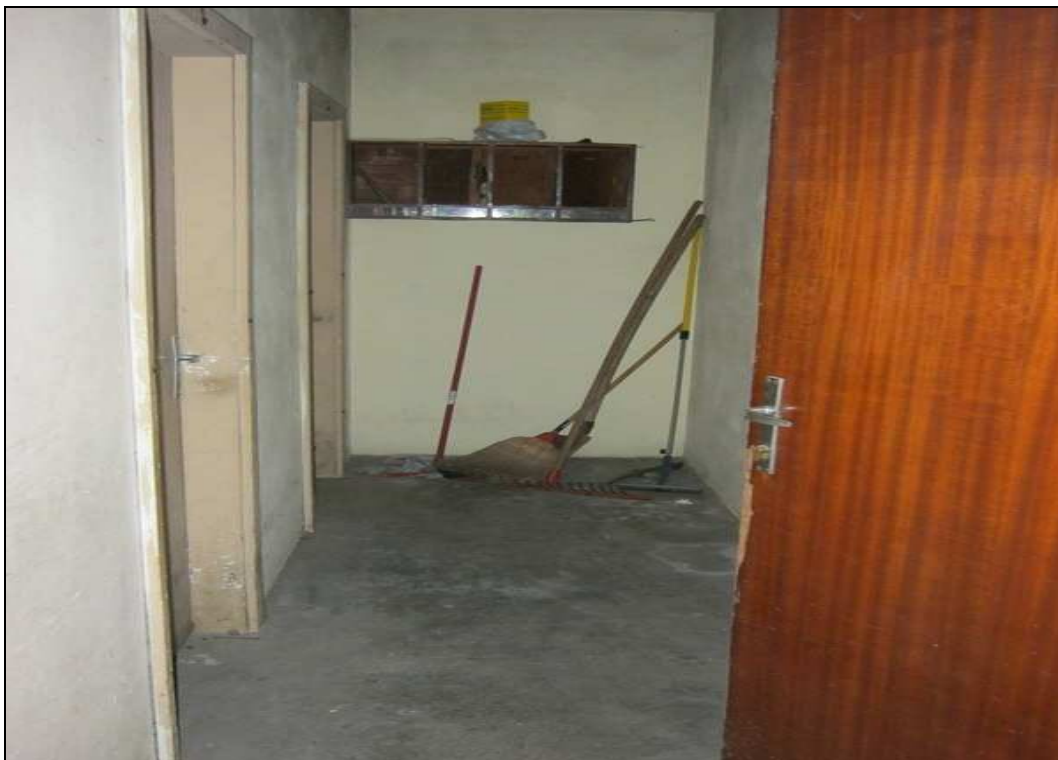
- Piano terra e scantinato adibito a depositi pertinenziali (Foto 4);
- Due piani con destinazione alloggiativa (Foto 5);
- Sottotetto non abitabile;
- Tetto a falde con orditura il calcestruzzo armato e rivestimento in coppi.

*Foto 4 – Particolare fotografico dal quale si evincono le caratteristiche principali del piano scantinato.*

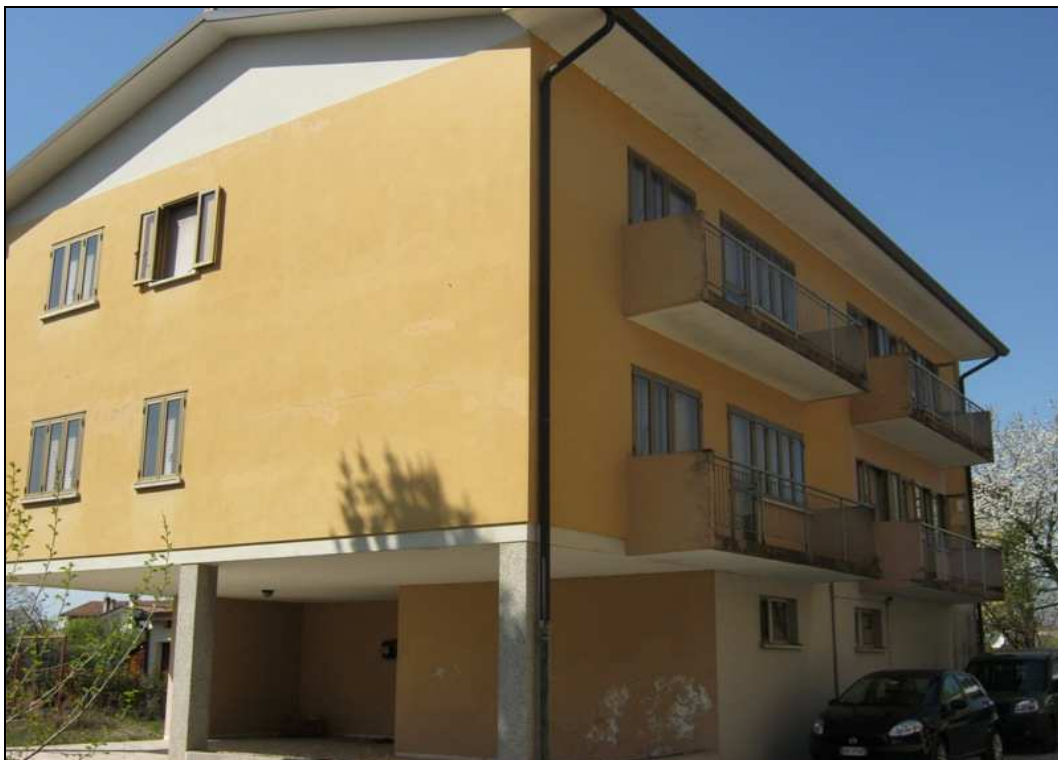
*Foto 5 – Particolare fotografico dal quale si evince i caratteri generali dell'edificio in oggetto.*
