RELAZIONE TECNICO - DESCRITTIVA

Alloggio codice EUD0018

Via Trento, 97 – UDINE (UD)

Data sopralluogo: 02 febbraio 2012

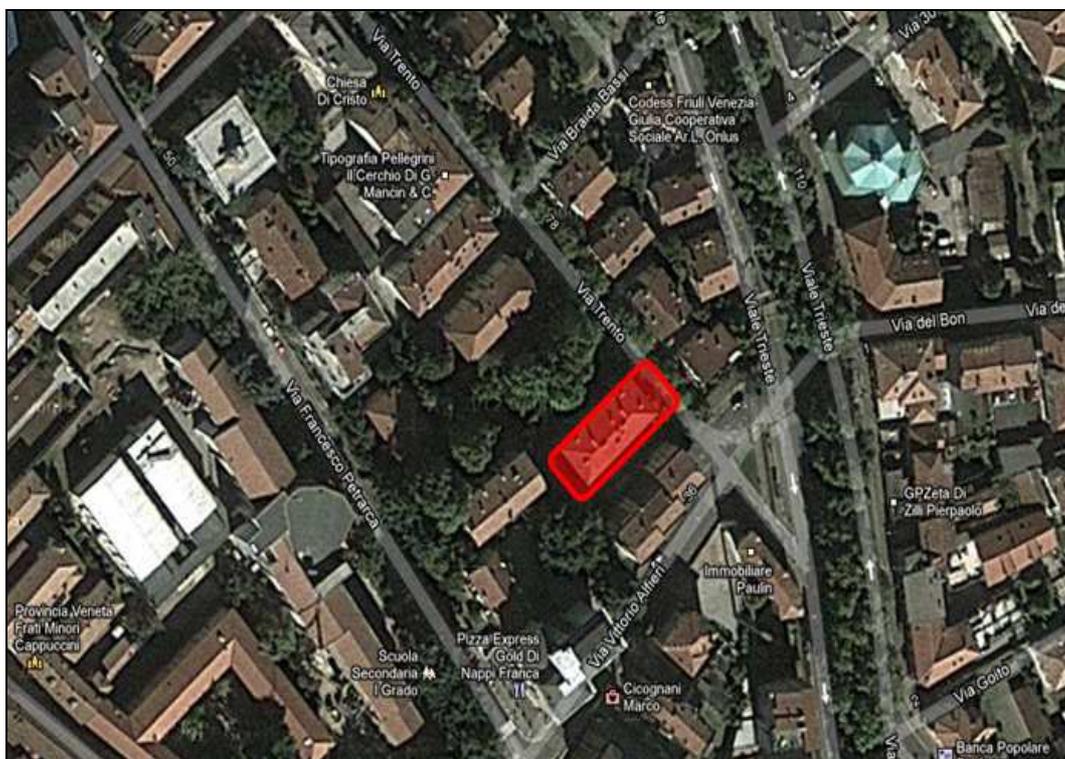
Foto 1 – Particolare fotografico relativo al contesto urbanistico di medio pregio, costituito in prevalenza da edifici con destinazione residenziale.
